国土交通省  
中国地方整備局

国土交通省 出雲河川事務所  
令和8年 8月 7日

## 新内藤川排水機場の運転再開について

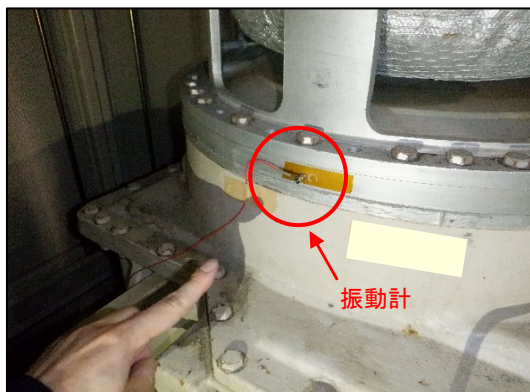
振動計によるポンプの詳細点検

- ・専門業者による詳細点検（振動計測・内視鏡点検等）を実施

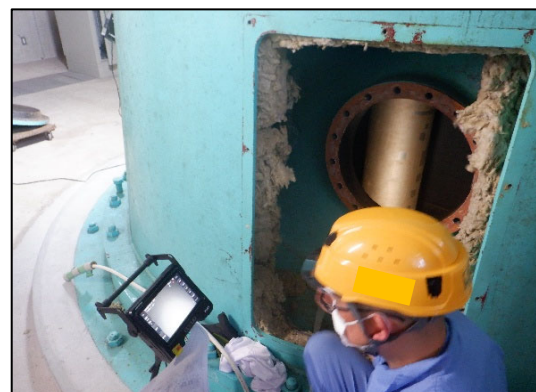
内視鏡によるポンプの詳細点検

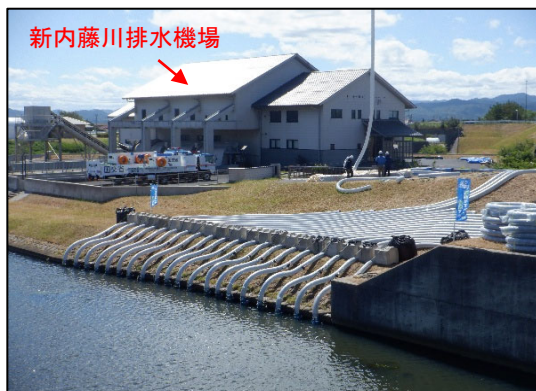
仮設ポンプ設置状況

万一来るべく、出雲河川事務所が所有する排水ポンプ車2台（毎秒1.0立方メートル・毎秒0.5立方メートル）及び仮設ポンプ（全部で毎秒2.0立方メートル）を新内藤川排水機場に待機させます。

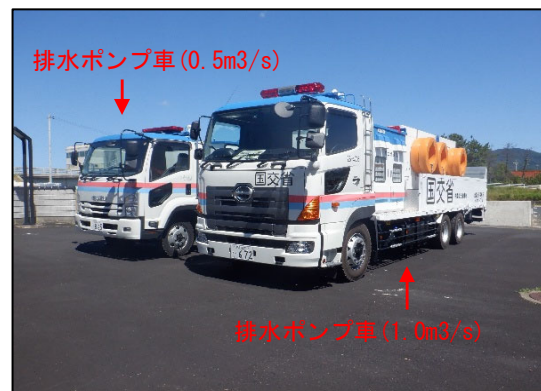
排水ポンプ車配備状況
