国土交通省  
中国地方整備局

## 新内藤川排水機場の復旧について

国土交通省中国地方整備局出雲河川事務所が管理する「新内藤川排水機場」のポンプ設備は、**令和8年8月27日に復旧**しました。

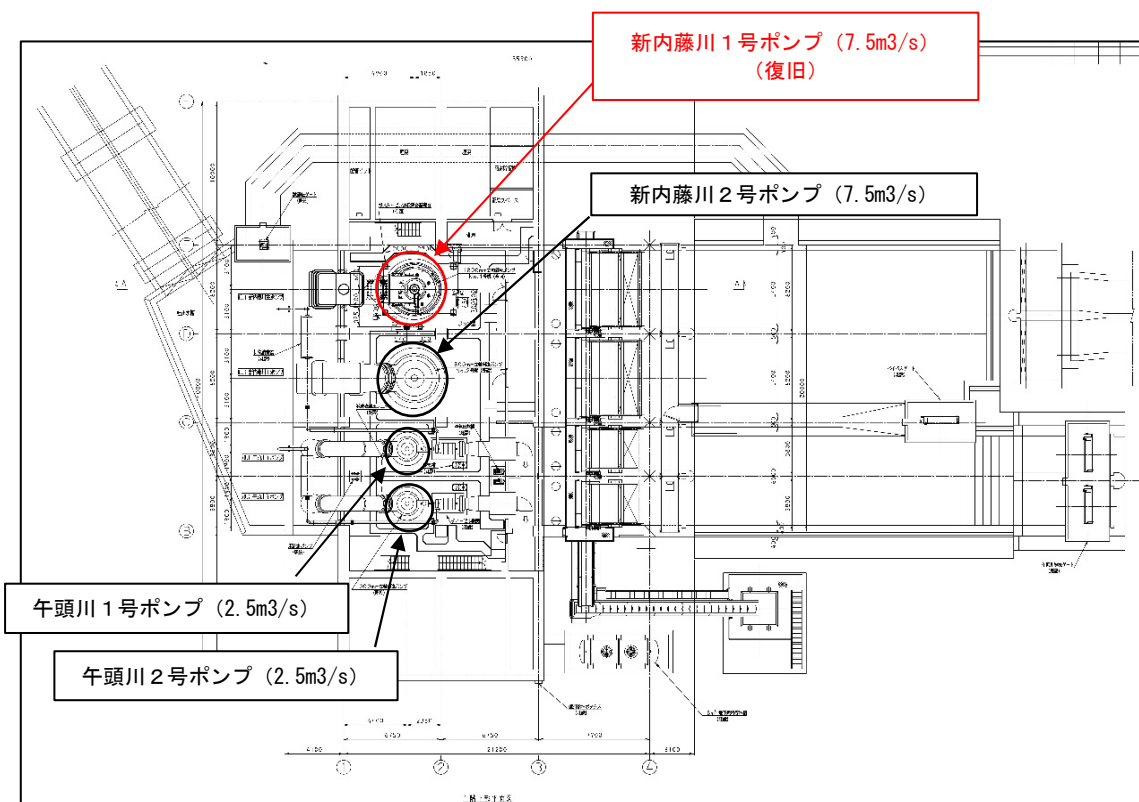
新内藤川排水機場 平面図

- ・新内藤川1号ポンプ：最大毎秒7.5立方メートル **（復旧）**
- ・新内藤川2号ポンプ：最大毎秒7.5立方メートル
- ・午頭川1号ポンプ：最大毎秒2.5立方メートル
- ・午頭川2号ポンプ：最大毎秒2.5立方メートル

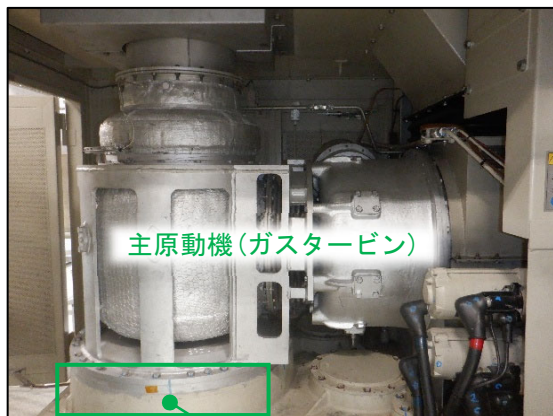
主原動機(ガスタービン)

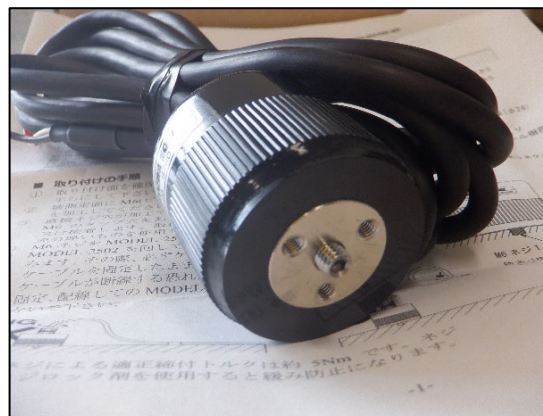
主原動機(ガスタービン)

振動センサ(新品)

この度、振動異常を検知した原因が振動センサの不具合であることが判明し、振動センサを新品に取り替えたことにより、全ての機能が復旧しました。

- ・振動センサの不具合により、運転時の振動値は正常な範囲内であるにもかかわらず、異常値として計測されていました。
- ※対策として振動センサを新品に取り替えました。

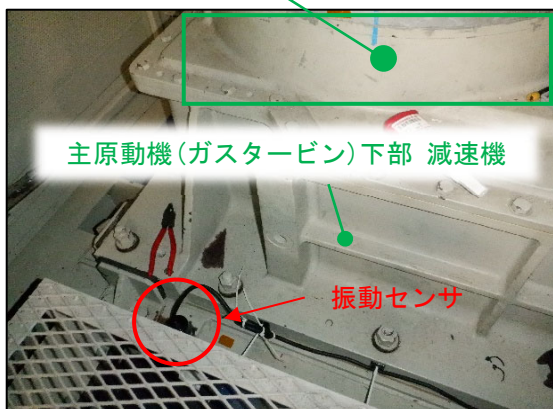
主原動機(ガスタービン)下部 減速機

振動センサ

振動センサ設置状況(新品)

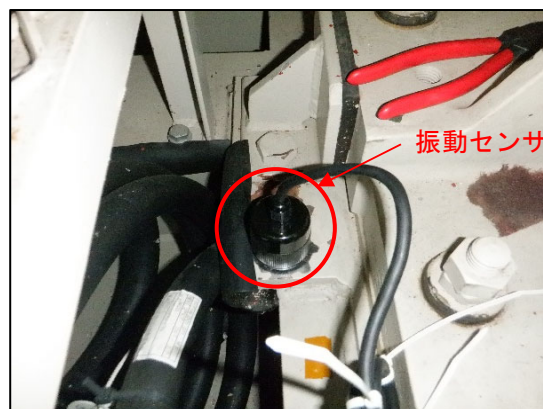
振動センサ

振動センサ取替状況近影
