# アオコ発生状況確認位置図

令和2年10月27日  
時刻 9:30~10:30

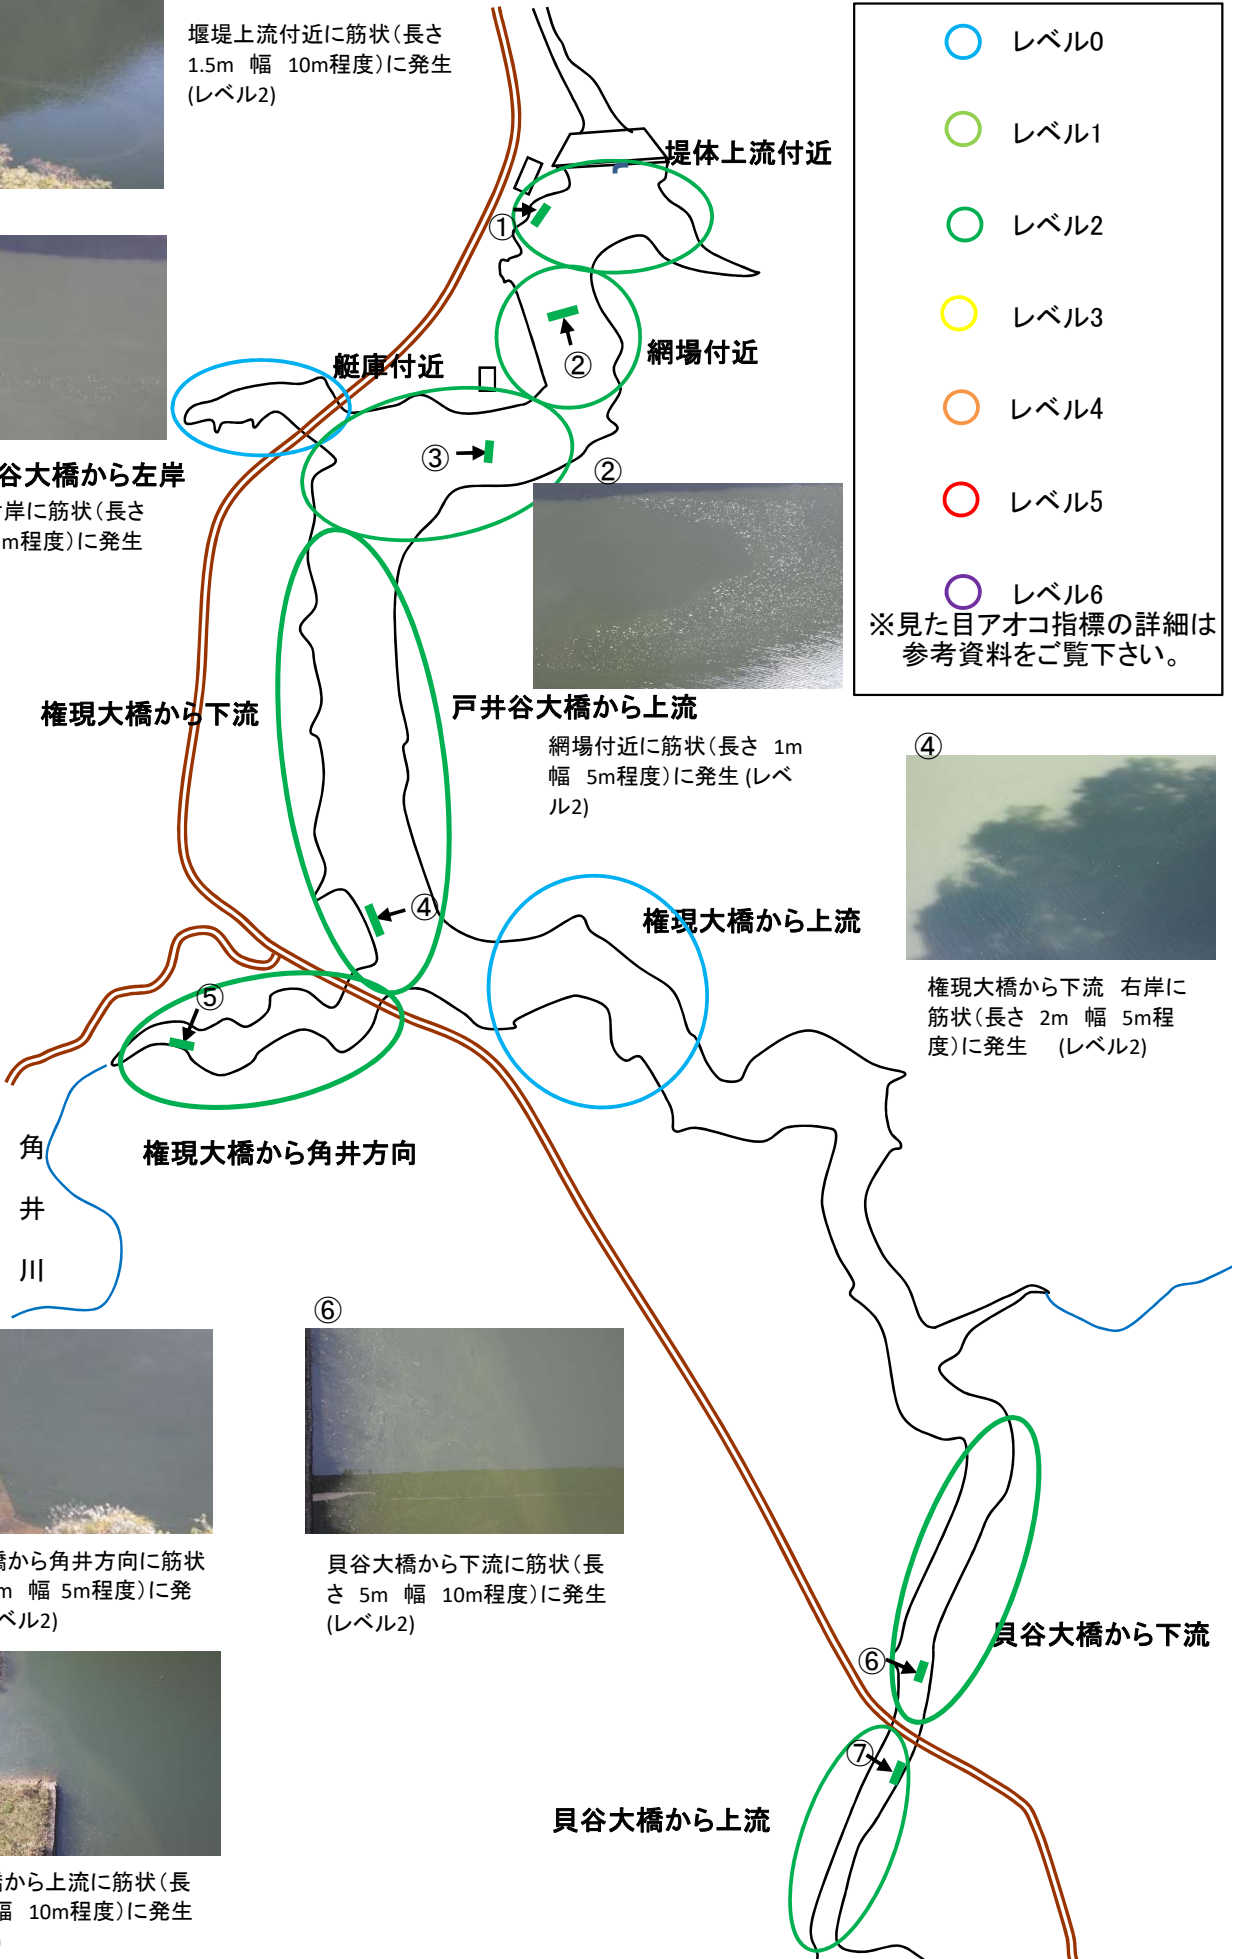
堰堤上流付近に筋状(長さ 1.5m 幅 10m程度)に発生 (レベル2)

戸井谷大橋から左岸  
艇庫付近対岸に筋状(長さ 1.5m 幅 5m程度)に発生 (レベル2)

権現大橋から下流 右岸に筋状(長さ 2m 幅 5m程度)に発生 (レベル2)

権現大橋から角井方向に筋状(長さ 2m 幅 5m程度)に発生 (レベル2)

貝谷大橋から下流に筋状(長さ 5m 幅 10m程度)に発生 (レベル2)

貝谷大橋から上流に筋状(長さ 5m 幅 10m程度)に発生 (レベル2)
