志津見ダムアオコ発生状況確認位置図

令和2年11月6日
時刻 9:50~10:40

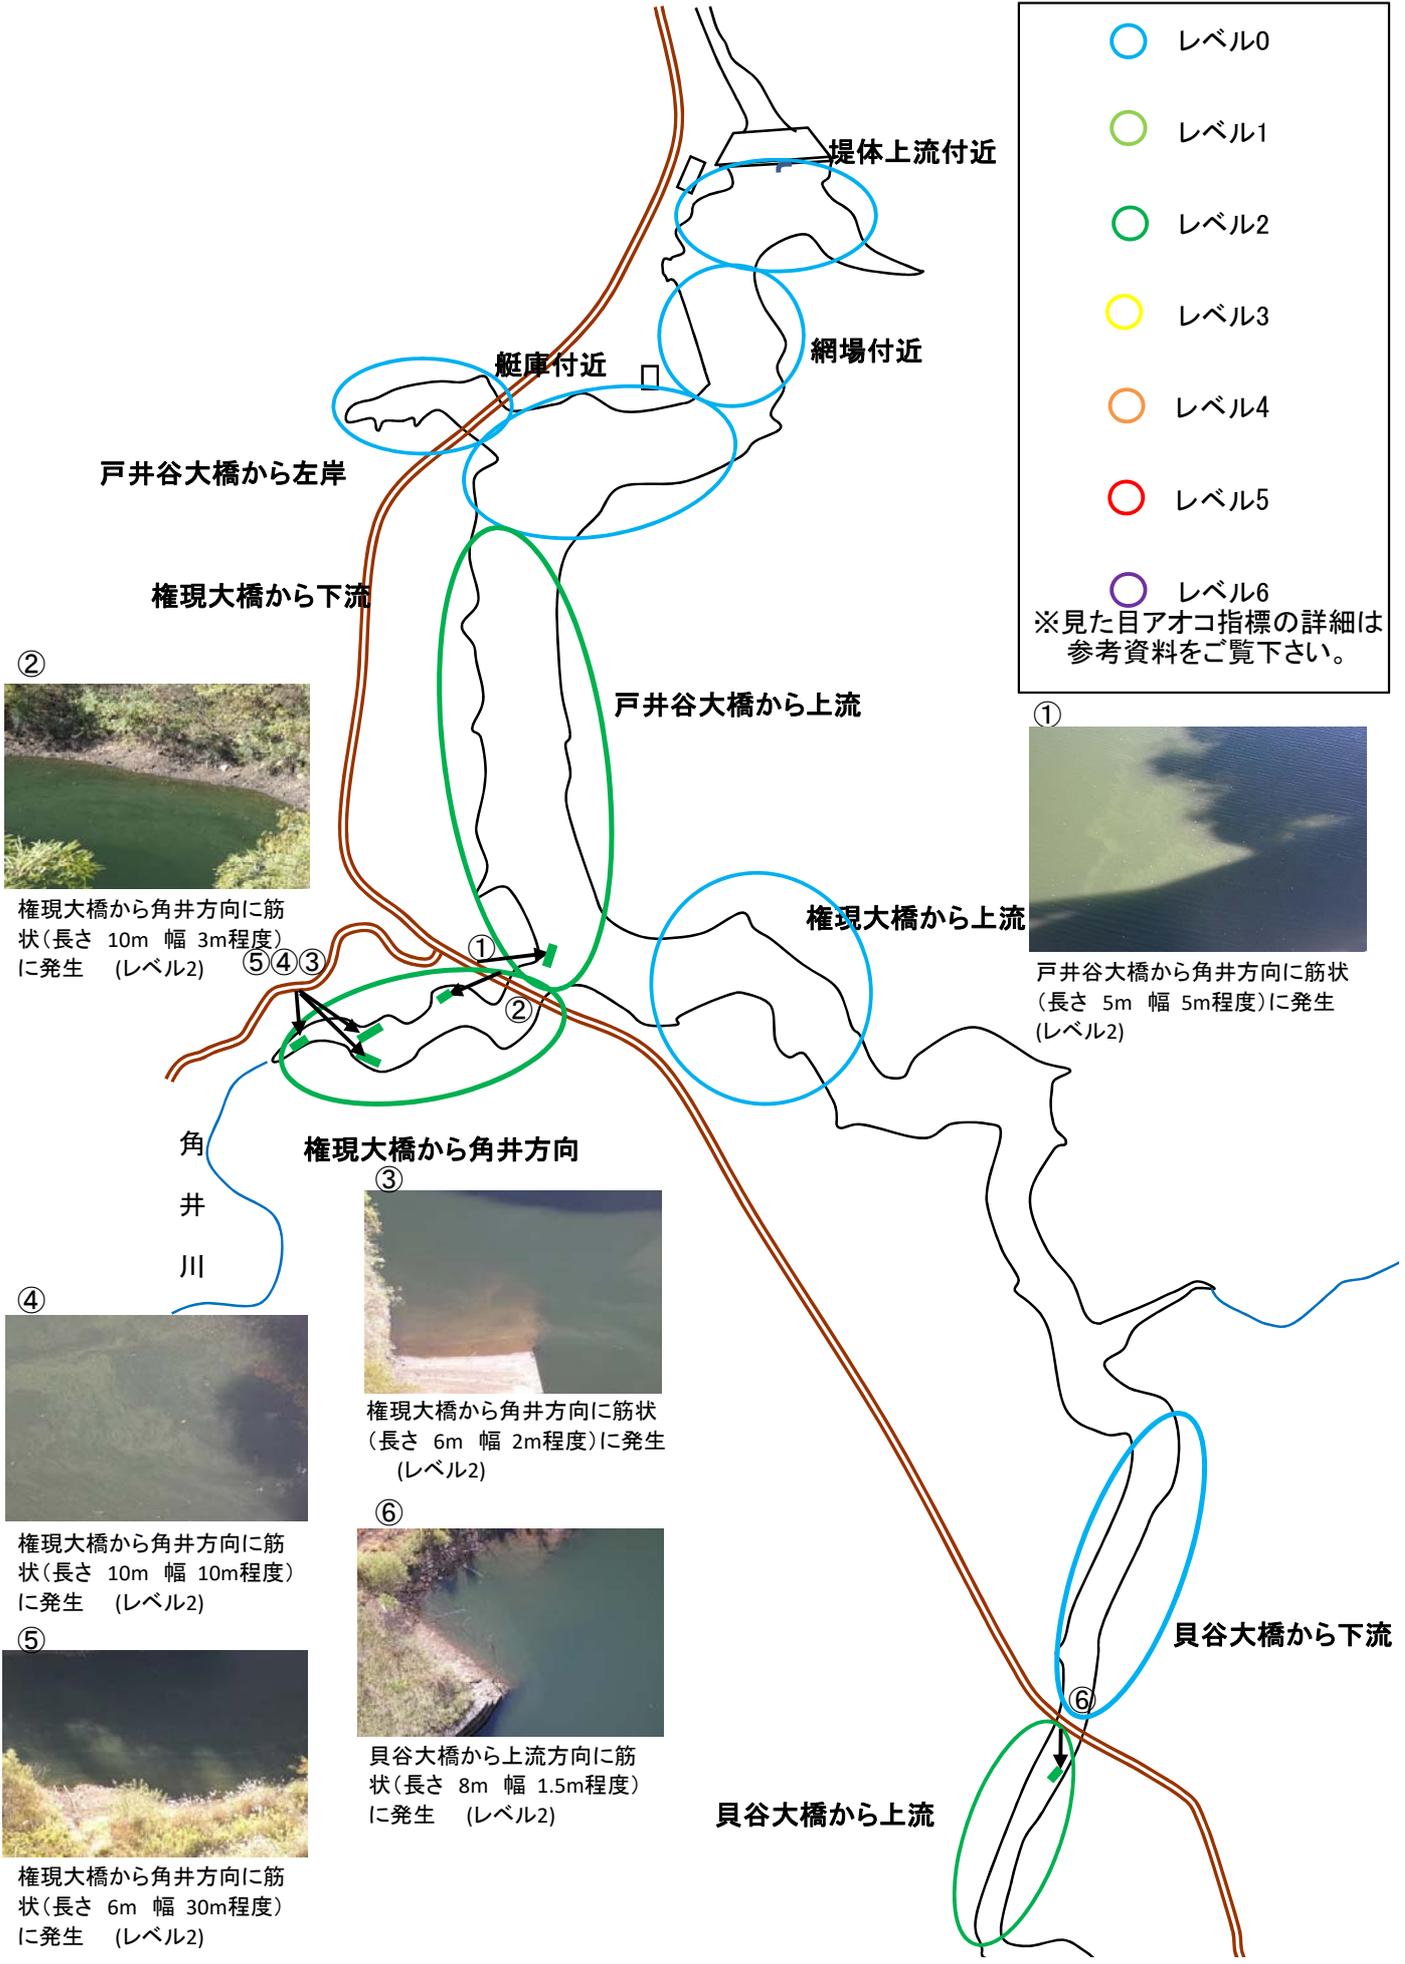
権現大橋から角井方向に筋状(長さ 10m 幅 3m程度)に発生 (レベル2)

戸井谷大橋から角井方向に筋状(長さ 5m 幅 5m程度)に発生 (レベル2)

権現大橋から角井方向に筋状(長さ 10m 幅 10m程度)に発生 (レベル2)

権現大橋から角井方向に筋状(長さ 6m 幅 30m程度)に発生 (レベル2)

権現大橋から角井方向に筋状(長さ 6m 幅 2m程度)に発生 (レベル2)

貝谷大橋から上流方向に筋状(長さ 8m 幅 1.5m程度)に発生 (レベル2)
