# アオコ発生状況確認位置図

令和元年7月23日  
巡視時刻 9:00~10:00

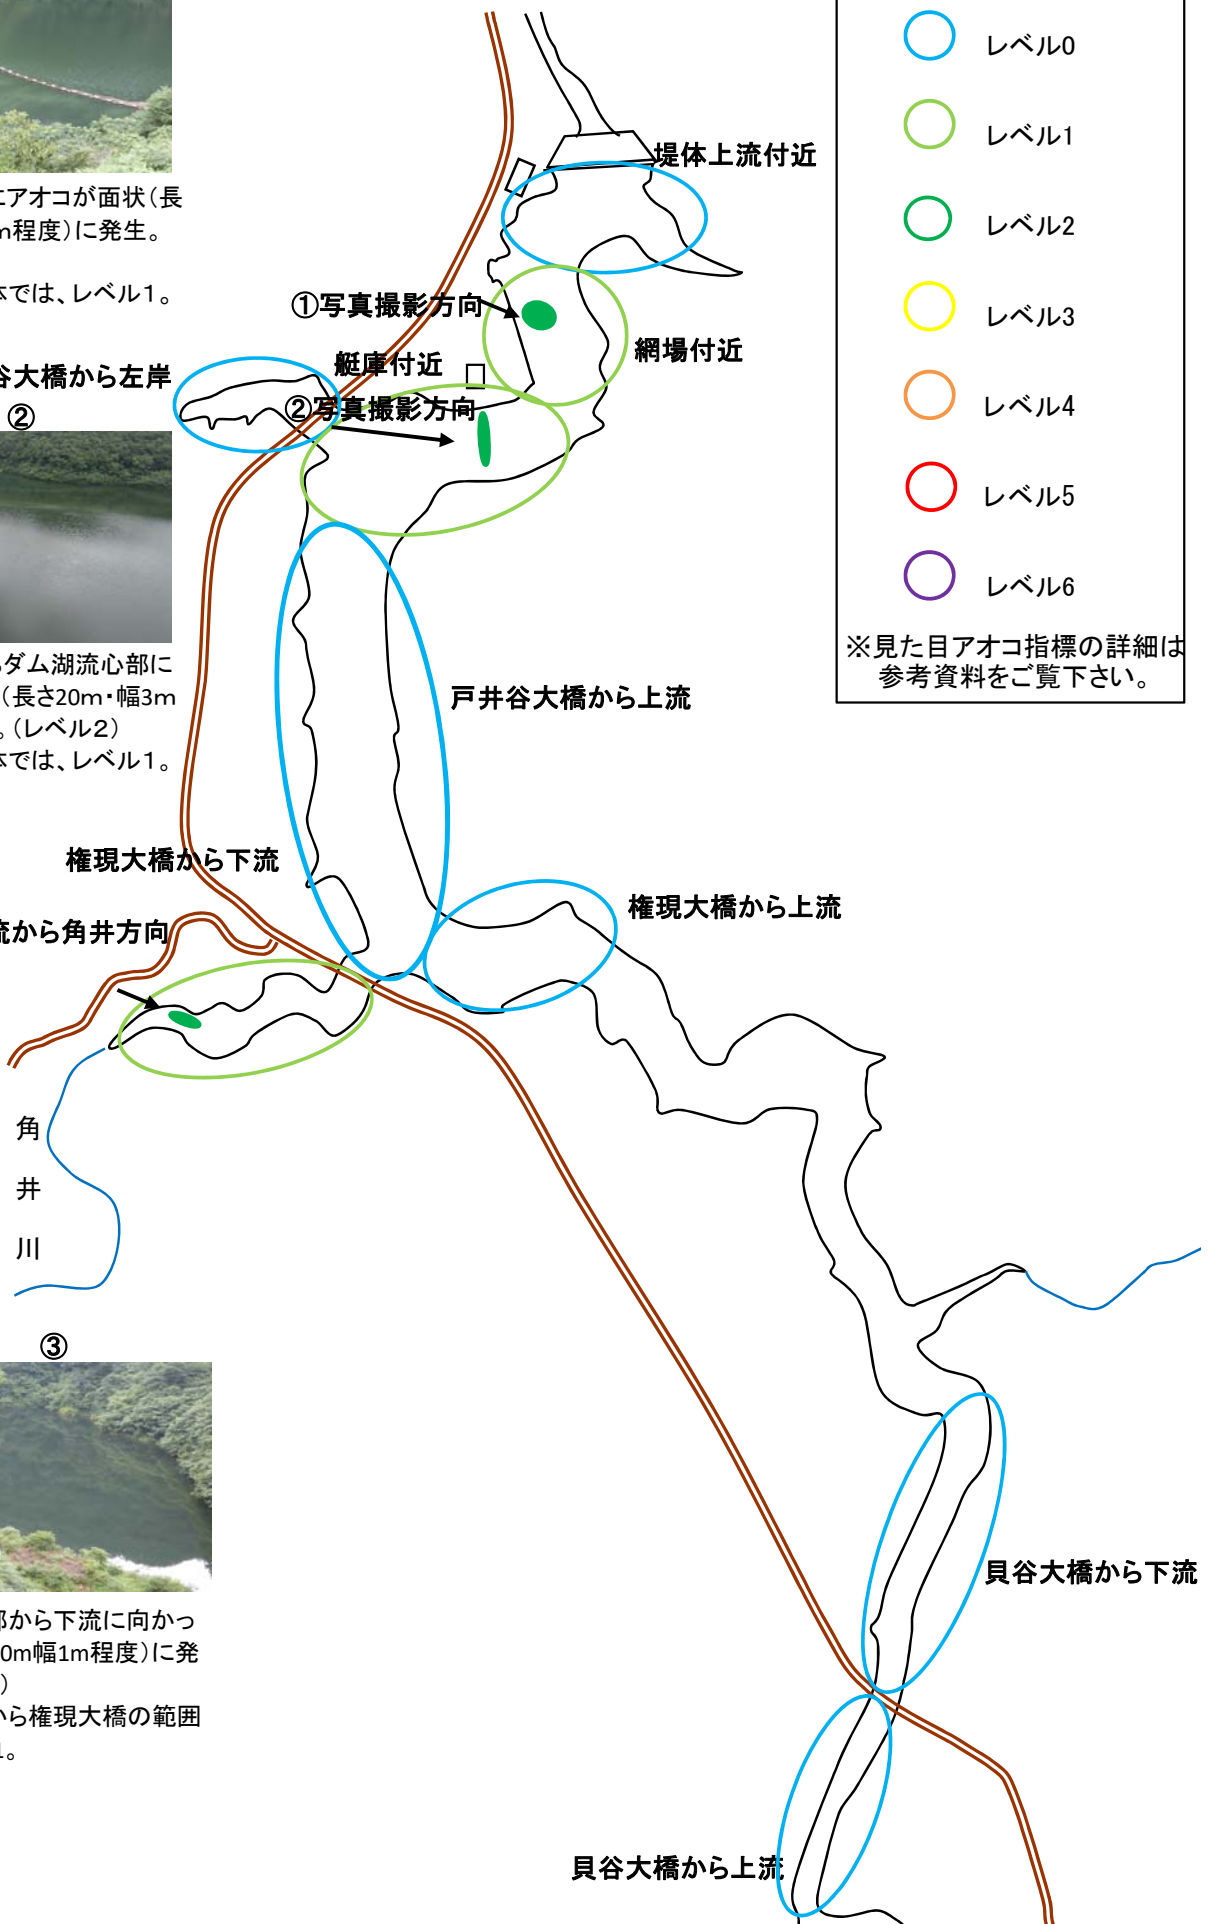
③  
角井川上流部から下流に向かって帯状(長さ10m幅1m程度)に発生。(レベル2)  
角井川上流から権現大橋の範囲では、レベル1。
