労働災害

# ■事例1 労働災害事故（工事関係者）【墜落・転落】

# ■事例1 公衆災害事故（公衆災害）【埋設物等損傷】

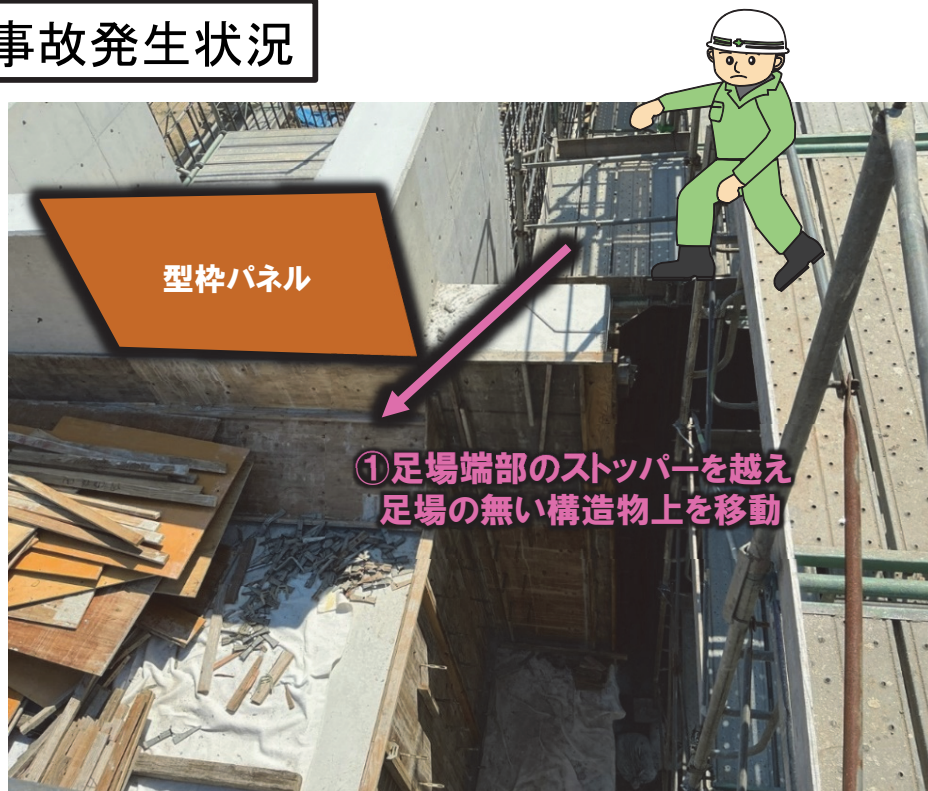
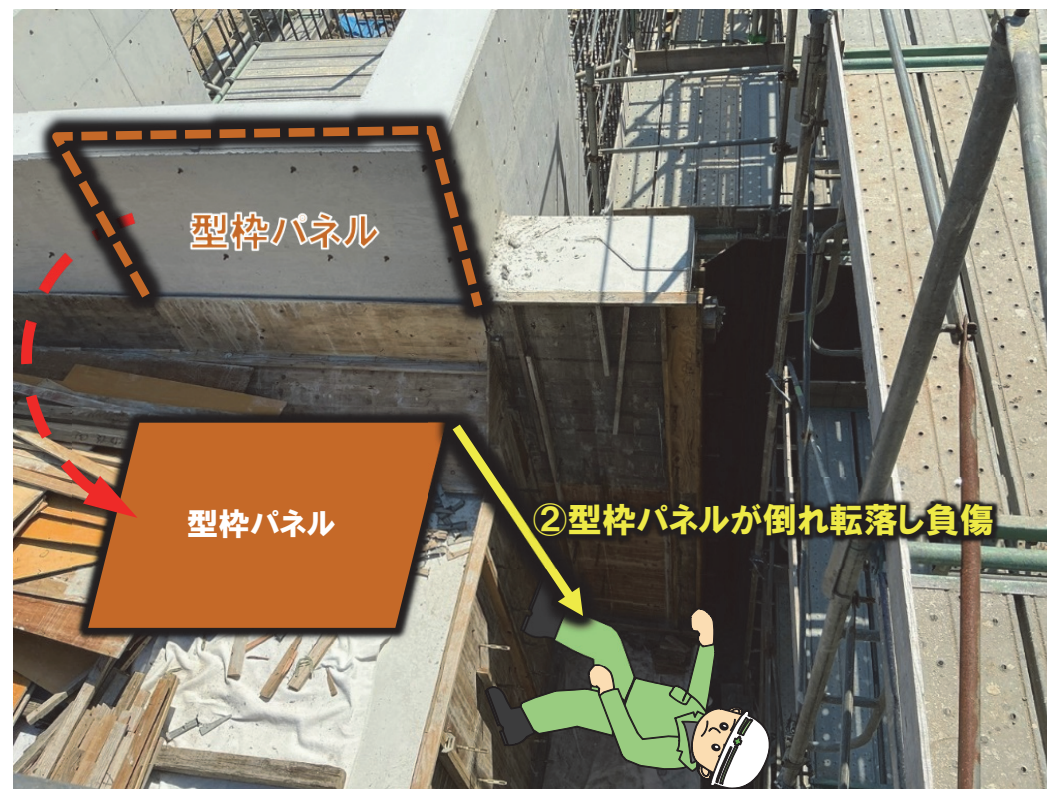
## 事故発生状況

樋門の型枠解体作業中に、被害者が作業予定にない他の作業員の作業を手伝おうと、作業足場端部のストッパーを乗り越えて、決められた作業通路以外を移動したところ、手を掛けた型枠パネルが倒れ、3.4mの高さから転落し負傷したもの。【負傷者1名】

①予定にない作業を、元請に報告、確認せずに行ったため。

①予定作業の変更や追加作業を行う場合は、元請へ必ず報告させ、元請は変更又は追加作業の作業指示手順を作成のうえで、改めて作業従事者全員で作業手順の確認及び危険予知活動を実施する。

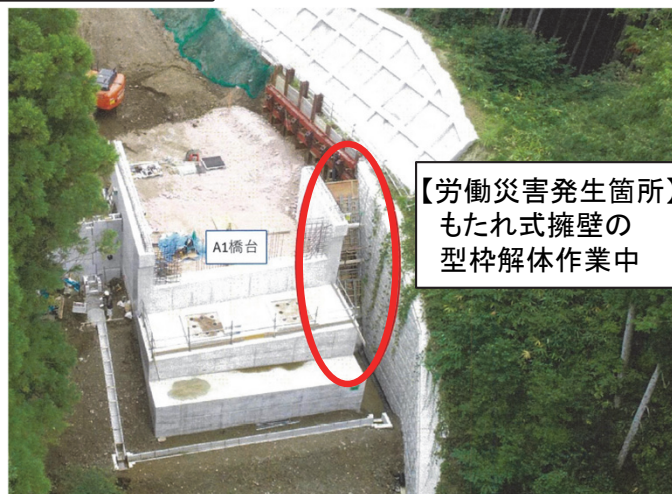
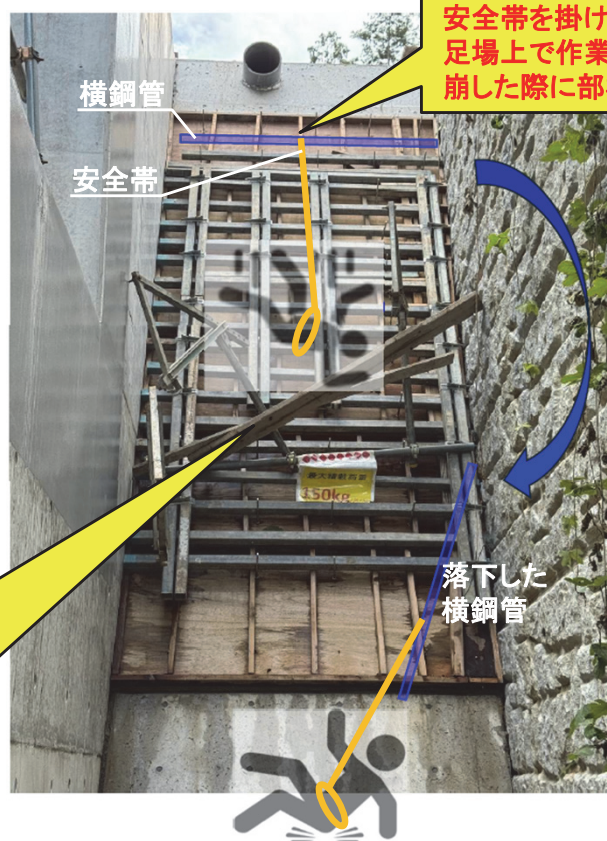
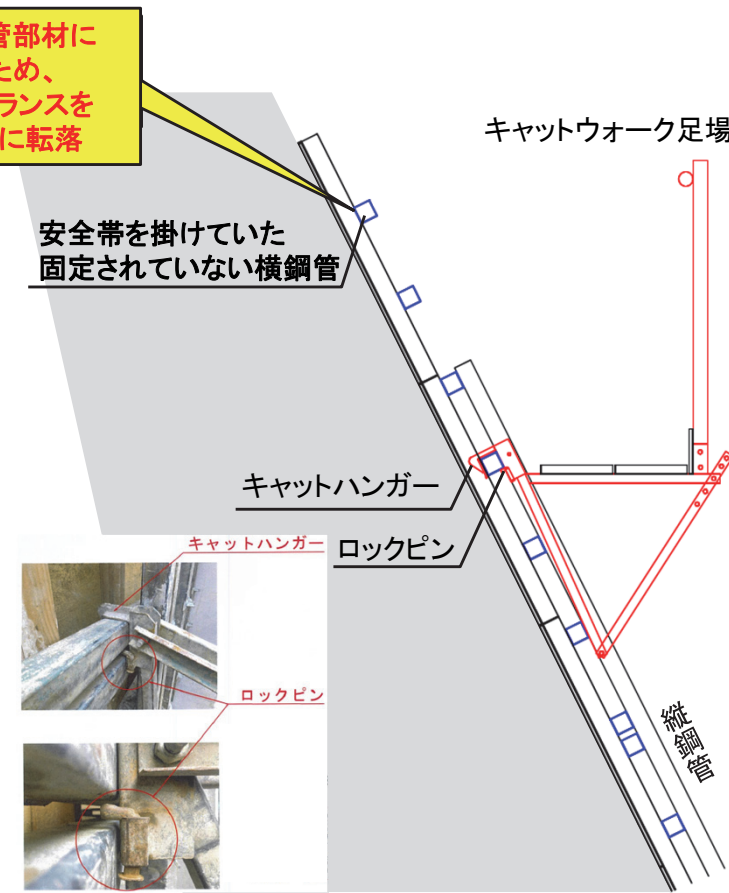
## 事故発生状況

作業員2名がバランスを崩し足場の右端に寄った際の衝撃でキャットウォークの左端部に浮き上がろうとする力が働き、これと共にロックピンが解除されてしまったためキャットハンガーが固定していた鋼管から外れ足場が倒壊した。  
→ キャットウォークに限らずその固定方法がクランプ等による緊結と異なり比較的変位を生じさせやすいものである場合において、保持部分を番線等により補強を行う等、保持部分の変位を生じにくくする対策が必要。

- ・墜落防止のために装着していた安全帯が固定されていない部材に掛けられていたこと
- ・キャットウォーク足場の外れ止めピンによる固定が甘かった

- ・元請主導のもと、安衛法に基づいた安全帯等の適切な使用を作業前、KY活動、安全巡視において指導、点検するとともに足場の計画を指導する。
- ・事前に施工図を確認し、安衛法で規定される足場の基準に適合することを確認する。枠組足場以外の足場を構築するときは手摺り、中棧の設置に留意し、足場の組立を示す。

- ・型枠組立及び脱型作業時は安全帯を足場の手摺りに固定し、安全ブロックを使用
- ・キャットウォーク足場から本足場（クサビ緊結式足場）に工法変更

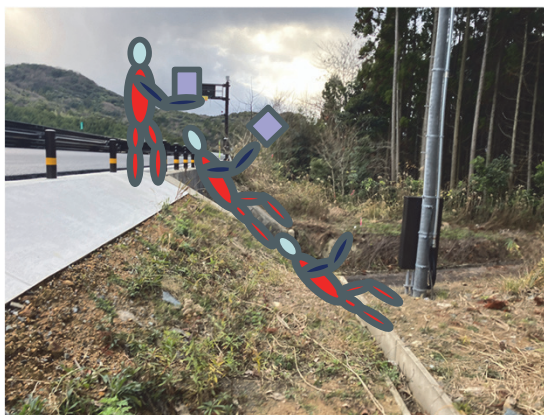
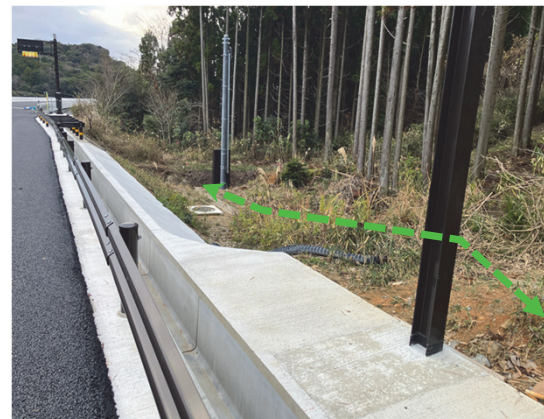
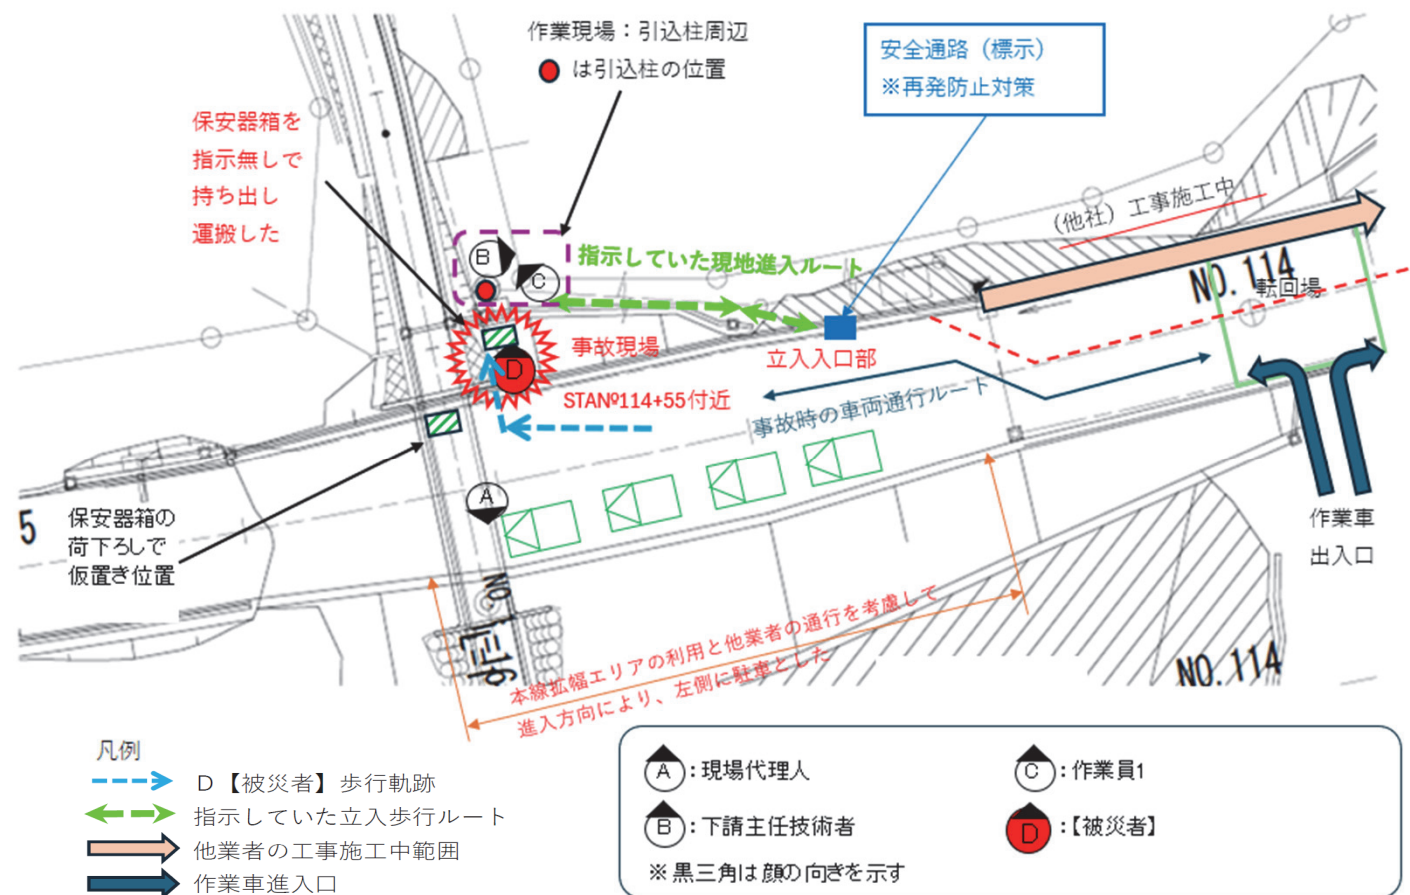
## 事故発生状況図

引込柱へ取り付ける保安器箱の運搬準備のため、被災者へ待機指示を行っていたが、待機指示を破り、保安器箱を抱え、指示していた傾斜の緩やかな運搬経路ではなく、設置予定の引込柱の近くの傾斜が急な法面を徒歩で降り始めたところ、転倒し左手中指、環指、小指を骨折した。【被災者あり】

・作業現場内の危険箇所と安全に移動するためのルートの標示不足

- 1) 作業現場内への危険箇所や安全ルートの標示を行う。
- 2) KY等で、図示等で危険箇所や安全ルートを明瞭に示す。
- 3) 安全教育や、新規入場者教育で、指示遵守や、危険予知の再度の徹底を図る。

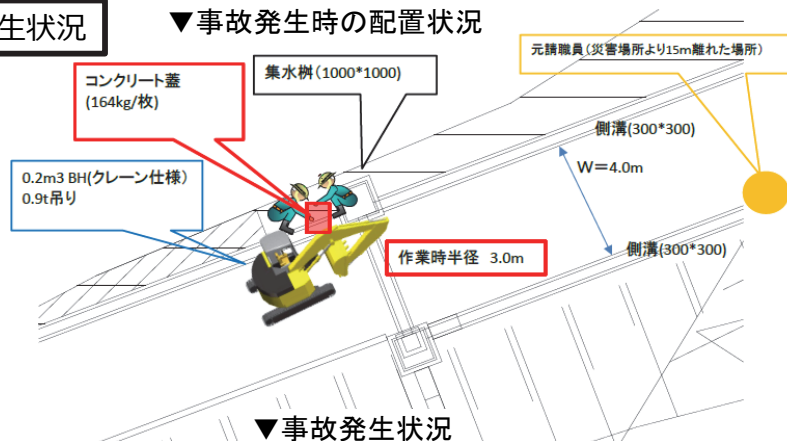
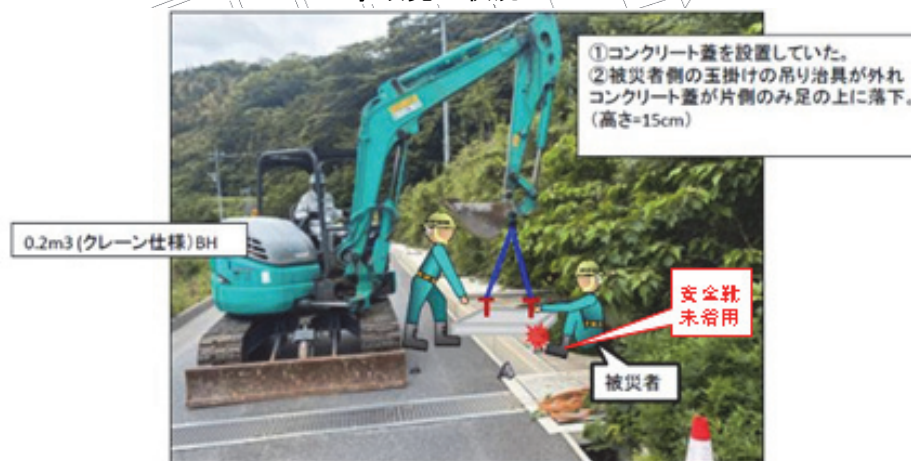
### ▼事故発生時の配置状況

残土処分場において、片付け作業の柵の清掃作業が完了したため、集水柵へコンクリート蓋を設置する作業を行っていたところ、2箇所の玉掛吊り金具のうち被害者側の金具が外れ、コンクリート蓋が高さ15cmから被災者右足（安全靴未着用）の上に落下し負傷（右第3趾末節骨折）したものである。

- ・吊り治具は実物を使用し確認を行い元請職員が関係者全員に周知させる。
- ・新規入場者教育の際に経験が少ないことを確認した場合は現場職員と下請けの主任技術者を交えて打ち合わせを行い従事させる作業を決定する。
- ・KY活動後に各下請け毎に全員で適切な保護具の着用が出来ているか、指差し確認を行う。元請の確認はKY活動後及び安全巡視時に行う。
- ・災害時の報告については、元請社員が病院に同行し、診断結果を十分確認し、施工計画書記載の「緊急時の体制及び対応」に沿って行動する。病院に同行した時点で発注者には必ず連絡を行う。下請けへの周知は毎月の安全訓練時に教育を行う。

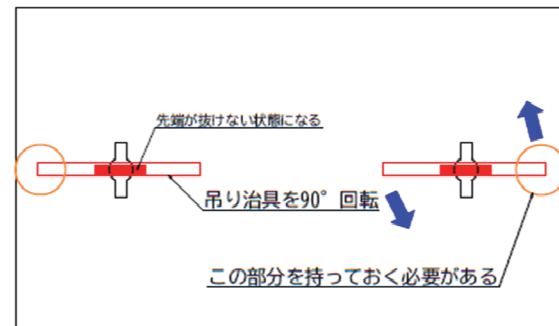
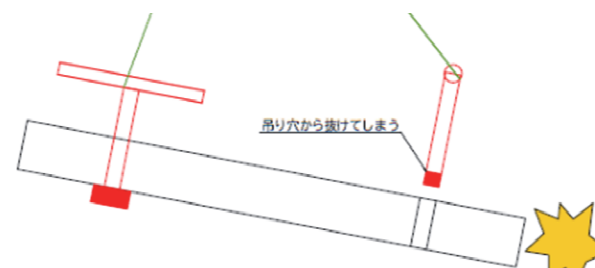
### ▼事故発生要因

吊り上げるときは吊り治具を90°回転させる

\*吊り上げるためにベルトスリングにテンションを加えた時に吊り治具が矢印方向に回転する力が働き、差し込みの状態に戻ってしまう。その為丸囲いの箇所を回転しないように持つておく必要がある。

しっかり持っていなかったことにより吊り治具が回転し片側のみ落下してしまった。

- ・吊り治具の取扱方法が十分周知できていなかった。
- ・被災者は玉掛けの資格は有していたが、土木作業の経験がなく吊り治具の使用方法を十分理解できていなかった。
- ・保護具（安全靴）の着用が出来ていなかった。
- ・被災者の診断結果の確認を十分に行っていなかった。

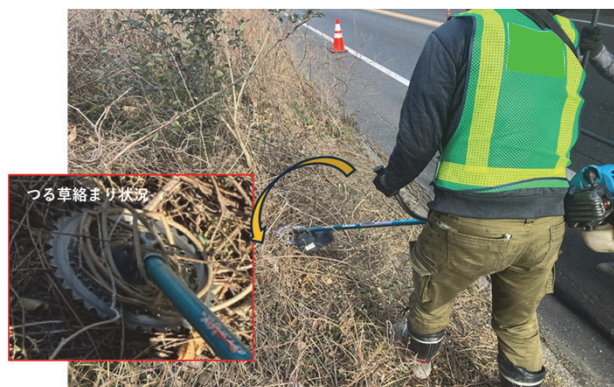
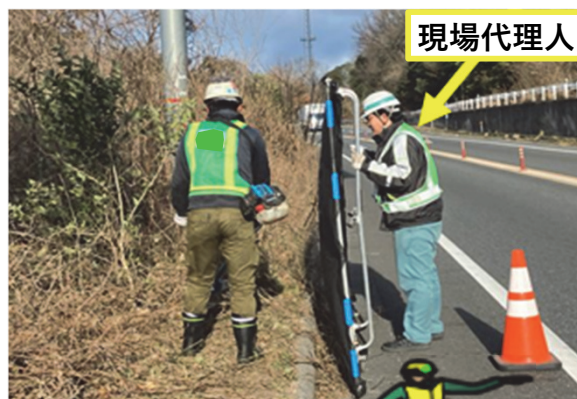
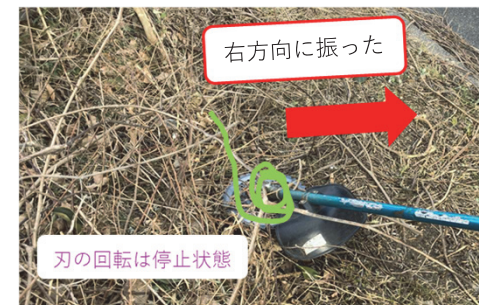
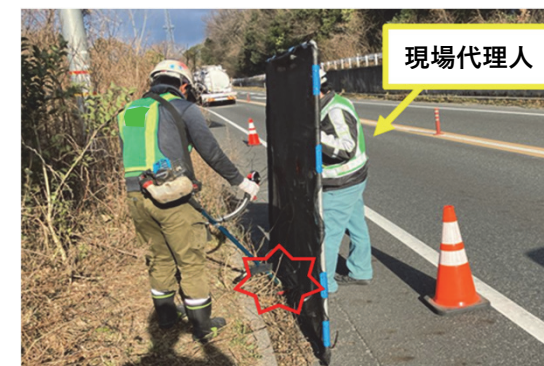
## 事故発生時の状況

- ①刈払機の先端につる草が絡まったがエンジンを停止させないまま作業を一旦中断した

- ②職長が防飛ネットを持っていた作業員に鎌を取りに行くよう指示

防飛ネットを持っていた作業員が鎌を取りに行くため一時離れた

- ④刈払機を勢いよく右方向に振った

- ⑤つる草が外れ、勢い余って刈払機のアクセルを握り、刃が回転し防飛ネットを突き破り現場代理人に接触し負傷

- ① 作業員が刈払機のエンジンを停止させずに絡まったつる草を振り払おうとした。
- ② 現場代理人が役割分担や作業手順を守らずに作業していたことを見逃した。

- ①-1 つる草が絡まった際は、エンジンを停止することを施工計画書に明記する。また、作業手順書を職長が常に携帯し、作業開始の度に元請けの現場代理人又は監理技術者から下請け業者全員へ作業手順を指導・徹底する。
- ①-2 作業指示書に作業を一時中止した際の手順及び、役割分担を明記する。また、選任業務と氏名を記載した「役割・道具のチェックリスト」を添付し、作業開始前に元請けの現場代理人又は監理技術者から下請け業者全員へ周知徹底する。
- ② 現場代理人の教育指導のためベテランの担当者を常時1名付けて教育を行うとともに、会社の若手社員を対象とした安全教育を定期的実施する。

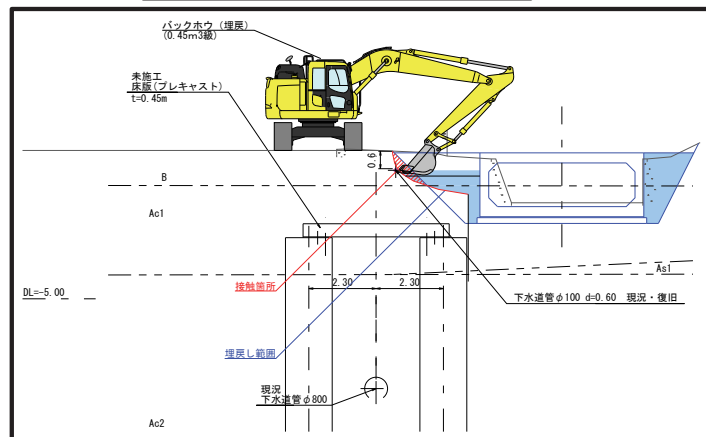
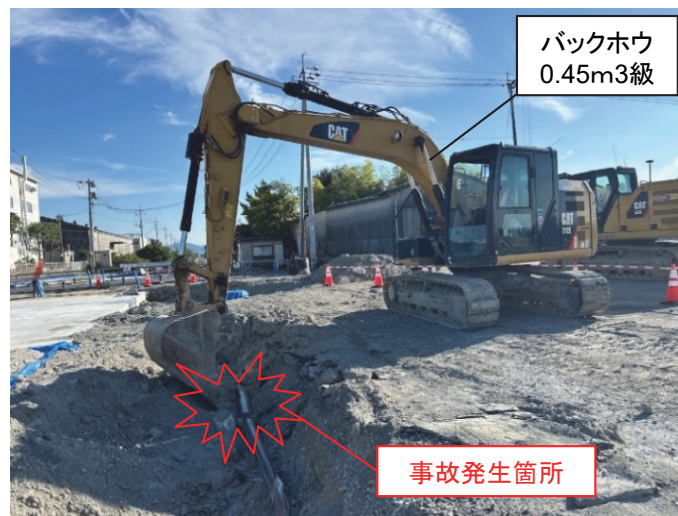
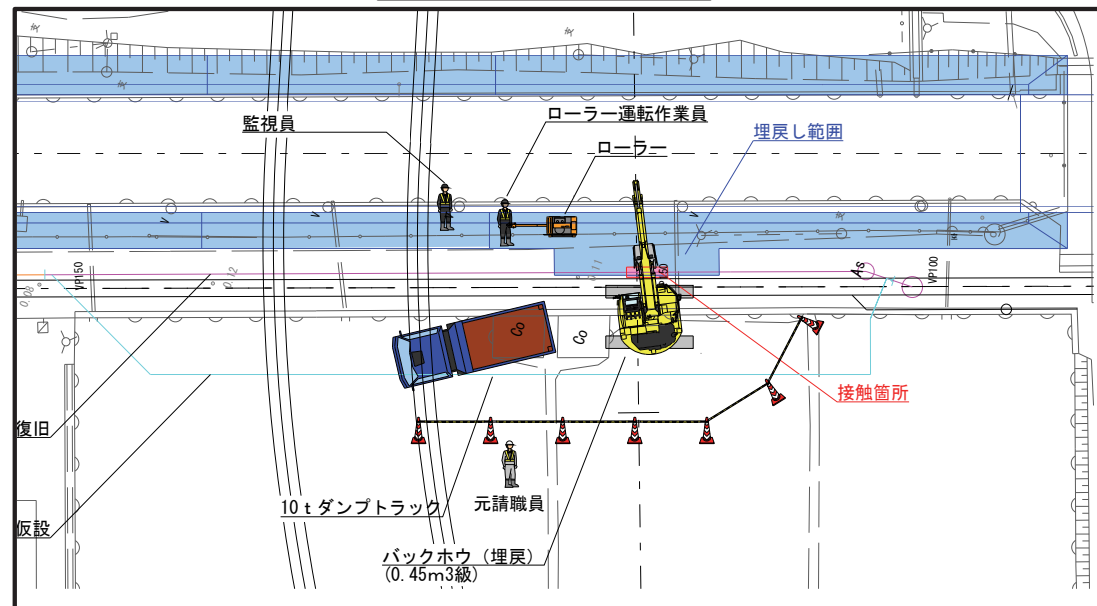
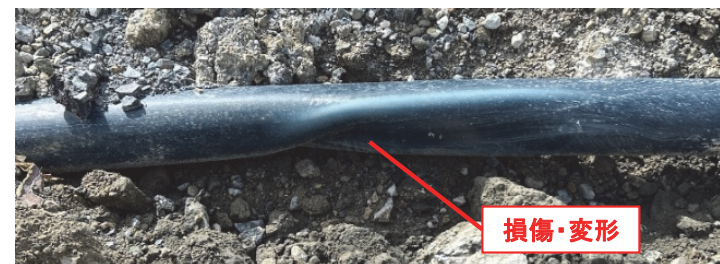
事故発生状況横断面図

プレキャストボックス工の作業土工で埋戻しを行っていたところ、掘削法面付近の転圧のためバックホウで段切りを行っていて地下埋設管（下水道管）にバケットが接触し損傷・変形させた。【漏水等無し】

- ・職長は、埋戻し作業のため掘削はないと考え、埋設管表示の復旧を行わなかった。
- ・重機オペレーターは、下水道管のあることは知っていたが作業に集中し埋設管の存在を忘れてしまった。
- ・元請は当日は埋設管近接作業だったのに、埋設管の注意指示を怠っていた。

- ・近接施工では必ず埋設管表示復旧を行う。基準杭を設置、埋設表示は鉄ピン、トラロープを設置、表示後は元請・下請け両者で確認後作業する。
- ・元請職員、監視員は朝礼等の作業前に埋設管注意喚起を行う。また、重機が近接作業を行うときは再度オペレーターに埋設管接触注意の注意喚起を行う。
- ・元請職員は占用物件、構造物の近接施工がある場合は、作業打合せ、朝礼、ミーティング、安全巡視で接触注意の指示を行う。

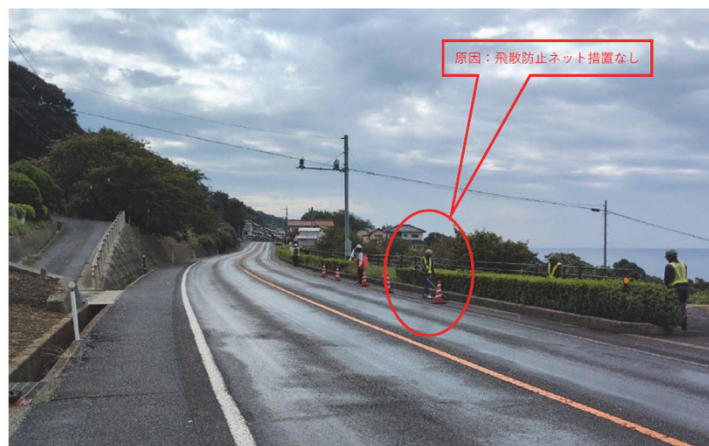
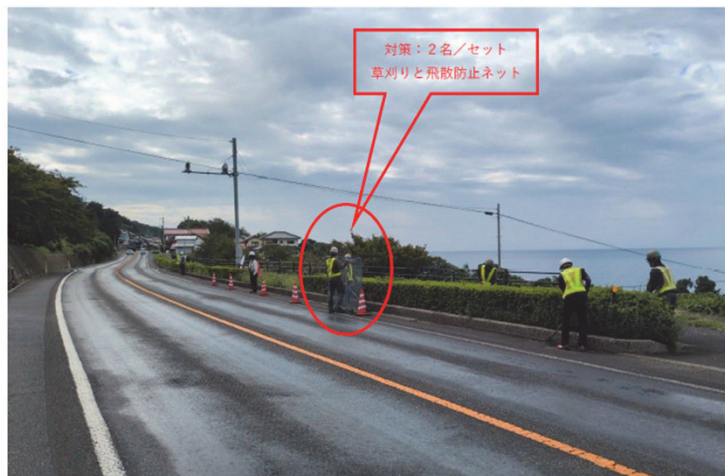
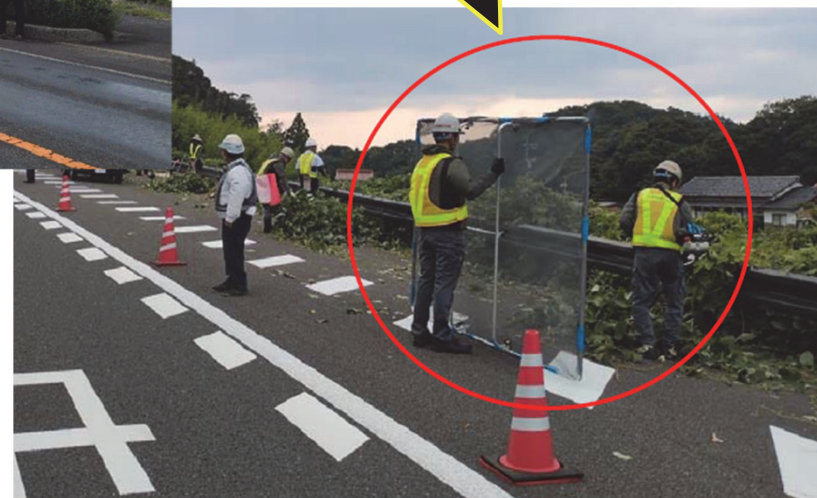
## 事故発生時の状況

通常は飛散防止ネットを使用

- ・ 飛散防止措置をしないまま肩掛け式草刈機を使用して作業を行った。

①急遽作業員が一人少なくなり、飛散防止ネットによる飛散防止措置をしないまま肩掛け式草刈機を使用して作業を行った。

- ①作業当日に急遽作業班の人員に変更が生じた場合は、K Y時に作業形態を確認する。  
具体的には、作業標準書が遵守できない事項をピックアップし、遵守できる体制で役割分担を見直すか、当日の作業を中止する措置を行う。
- ②作業標準書の危険度を見直す。  
具体的には、第三者被害想定は「危険度」をランクアップさせ、作業員に対し重要性を「視覚的に」再認識させる。

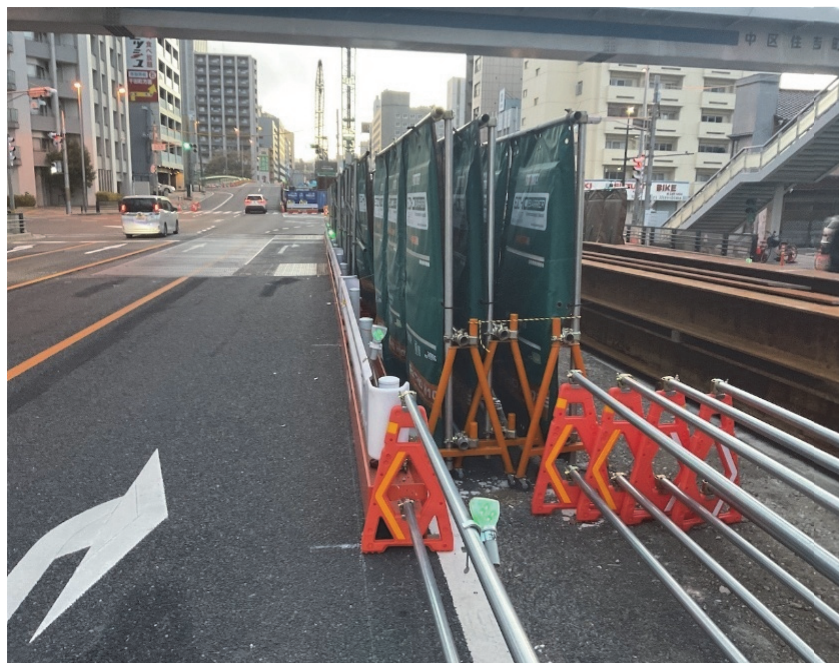
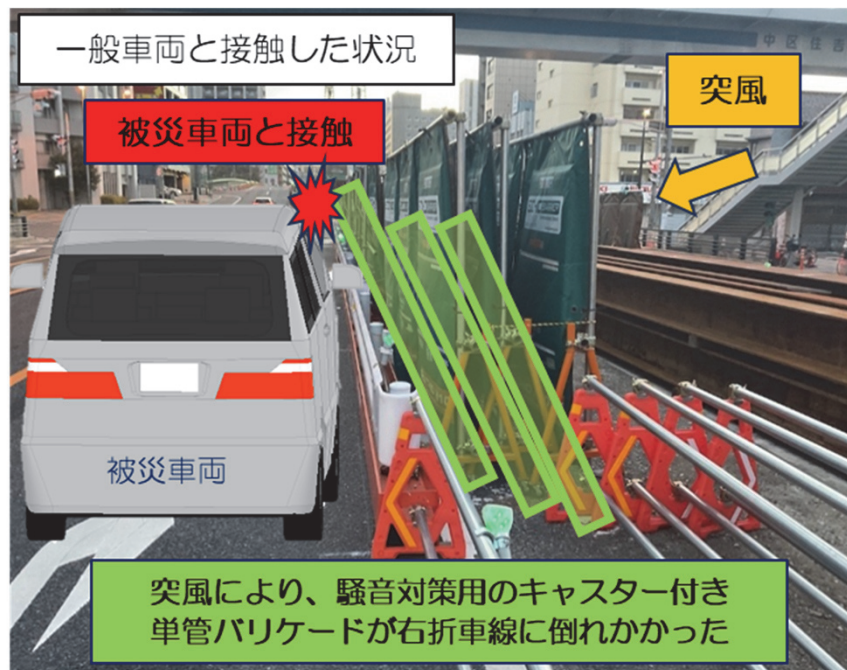
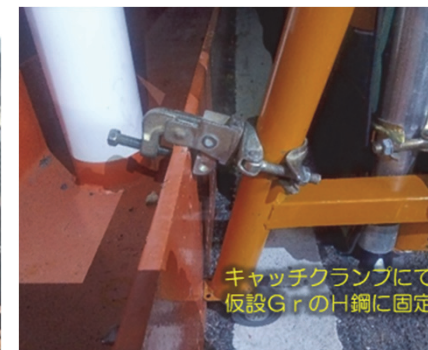
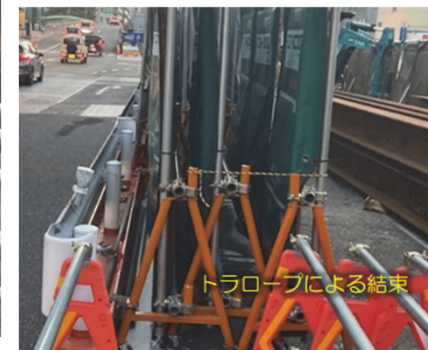
## 事故発生状況

【発生前 仮置きイメージ】

【令和8年1月10日23:47 発生時イメージ】

キャッチクランプにて  
仮設GrのH鋼に固定

トラロープによる結束

・夜間の下り線通行止め規制（上り線対面通行）終了後、昼間の終日車線規制に切り替えるため、騒音対策用のキャスター付き単管バリケード（以下、単管バリケード）を中央分離帯付近の規制内に仮置きした。  
・事故発生当時、単管バリケードの足元を仮設GrのH鋼にキャッチクランプによる固定及びトラロープによる結束をしていたが、上部は未対策だったため、突風により、規制内に仮置きしていた単管バリケードがあおられ、上り線側の右折車線内に倒れかかり、通行中の一般車両へ接触した。  
・上記の事故が発生したにも関わらず、主任監督員への連絡が約8時間後になった。

- ・車道側への転倒防止のため、日々作業完了後に単管バリケードを倒して仮置きする。
- ・規制内が狭隘で倒して仮置きできない場合は、場内側へ引張（重機や仮設材等の重量物）を取って固定する。
- ・安全巡視日報を改定し、規制解除時の点検項目を新たに追加する。

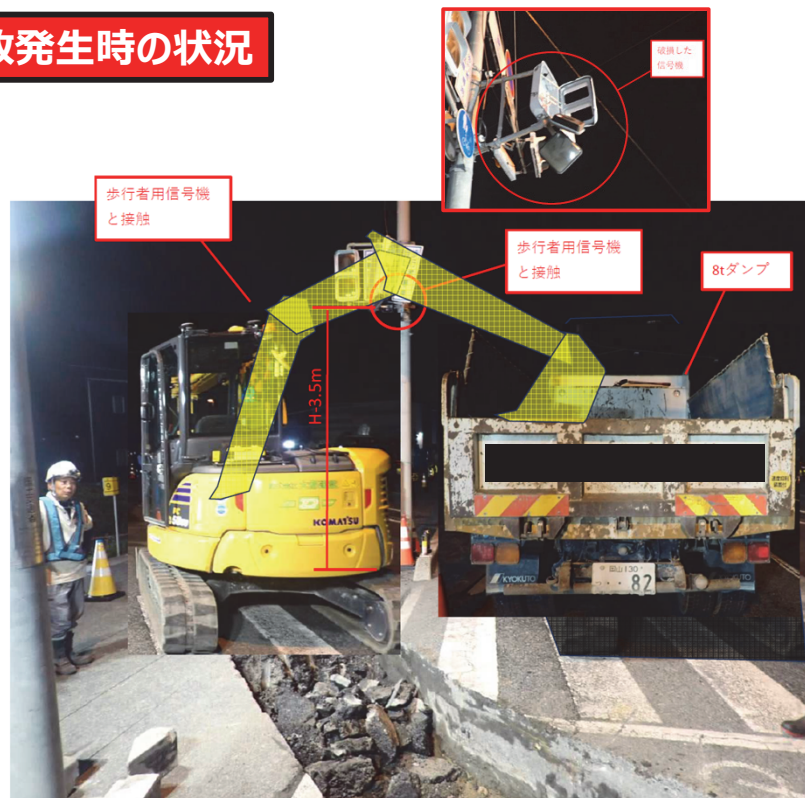
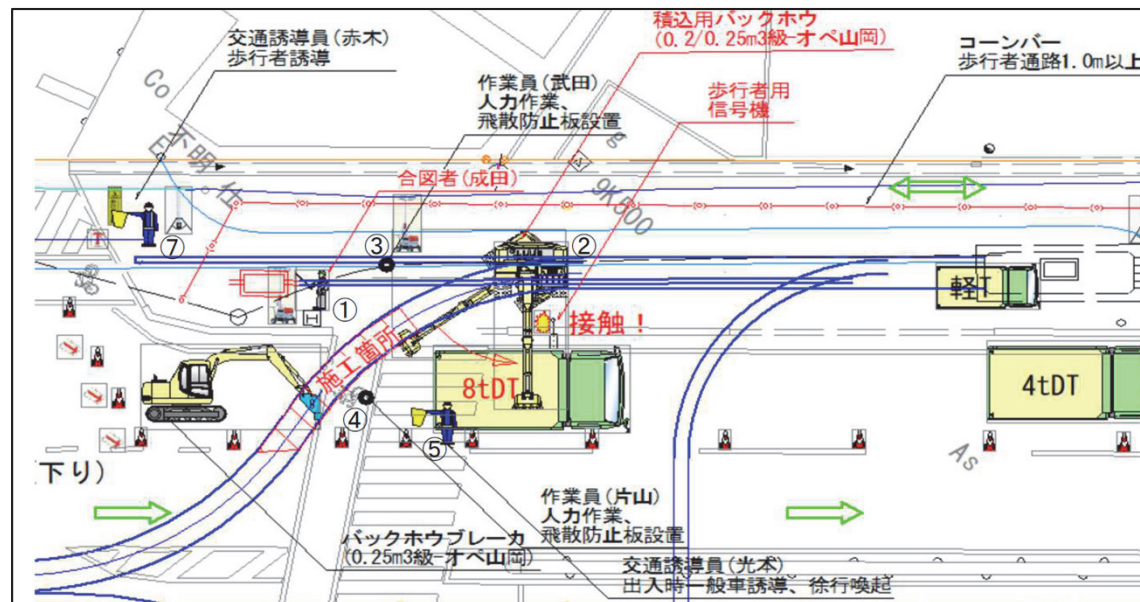
## 事故発生時の状況

ダンプトラックにAs殻を積み込んでいたバックホウが旋回した際に、ブームが歩行者用信号機灯具に接触し損傷した。  
【歩行者用信号灯具損傷1基】

- ①具体的な施工指示（機材等の配置、監視体制等）が不十分であった。
- ②合図者が操作停止の指示を出さずにバックホウから目を離し、他の作業を監視していた。
- ③合図者の立ち位置から歩行者信号機の灯具が死角となっていた。
- ④バックホウのオペレーターが合図者の指示がないままバックホウを旋回させた。

- ①重機を使用する作業で、支障物との接触の恐れのある場合は、重機の向き、占有物件の方向に旋回させないこと、保安施設による防護方法を定めた機材等配置図（作業手順書）を作成し、また施工中は、元請の社内検査員（本社職員）が配置図と現地の照合確認を行う。
- ②合図者を専任とし、バックホウの稼働中は、周囲や上空を集中して監視することや、合図の方法について、作業手順書に追記して徹底するとともに、安全教育を実施して周知を図る。
- ③占有物が近接しており、合図者の位置から死角を生じる際は、監視員を別に専任し、死角となる箇所の監視にあたらせる。
- ④重機の旋回操作を僅かでも行う際は、合図者の指示を必ず仰ぐことについて、作業手順書に追記して徹底するとともに、安全教育を実施して周知を図る。

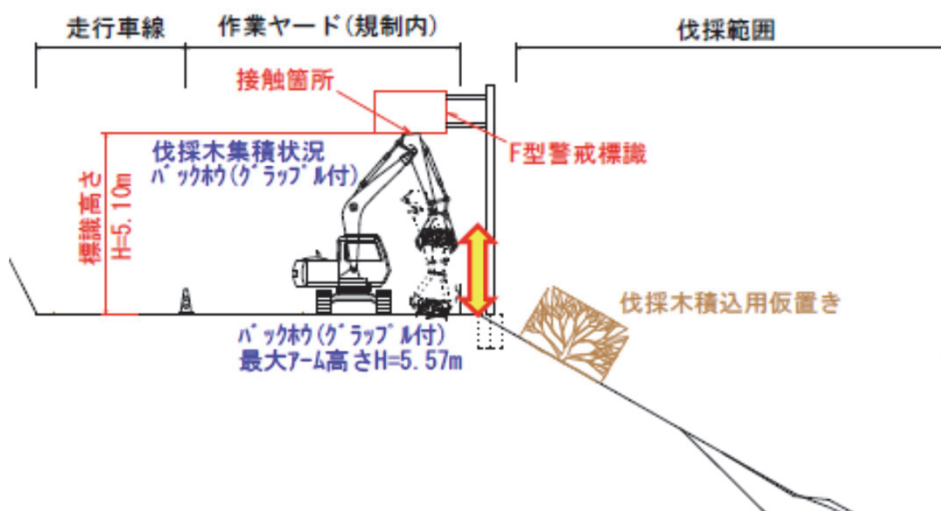
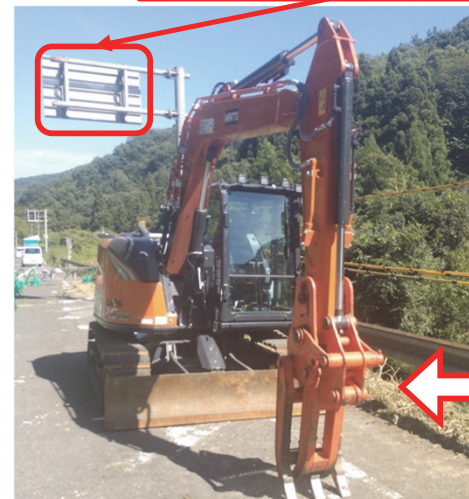
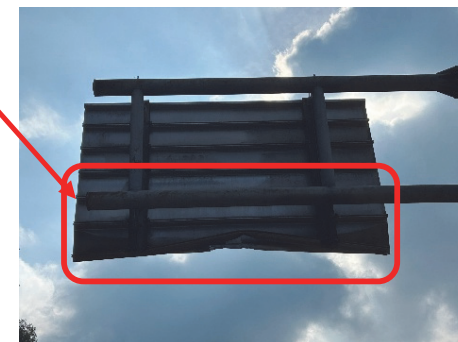
作業断面図

損傷した標識

- ① バックホウ（グラップル付）のオペレーターが合図者の指示が無いにもかかわらず、アームを上昇させた。
- ② 道路標識周辺での作業における安全対策及び注意喚起が不足していた。
- ③ 事故報告より工事進捗を優先し、事故後、直ちに監督員へ報告をしなかった。  
緊急事態発生時の対応に従い事故報告を迅速に行い再発防止に努めるべきだったが、事故報告により、他工区で予定していた作業が中止となり、工程へ影響することを恐れ報告しなかった。

- ・バックホウ（グラップル付）作業日には、KY活動時に合図者を明確にするとともに、KY活動時に記載し、合図者の合図により機械を操作するよう周知徹底を図る。
- ・標識柱周り8.0mは、バックホウ（グラップル付）による施工を禁止する。建設現場向け特殊無線ヘリマシステムを使用しバックホウ（グラップル付）が標識柱から半径8mに入ると自動感知し光と音で運転手へ知らせる。
- ・標識柱周り8.0mに単管バリケードを設置することにより、バックホウ（グラップル付）による作業禁止範囲を明確化する。なお、作業禁止範囲内の作業については、人力による対応とする。

- ・標識柱への注意喚起看板「頭上標識注意」を設置する。

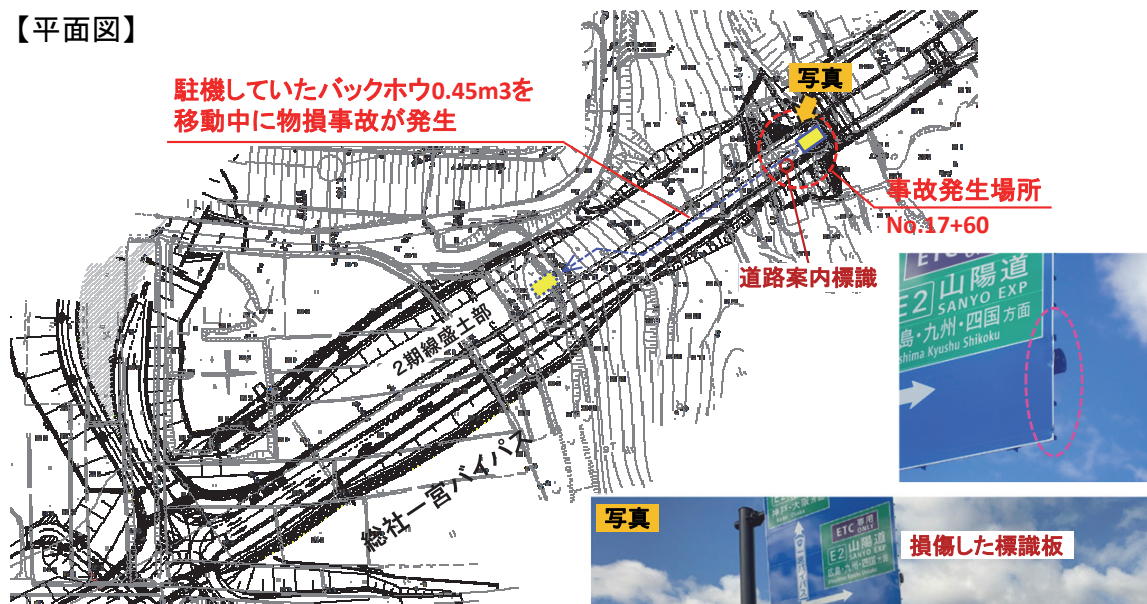
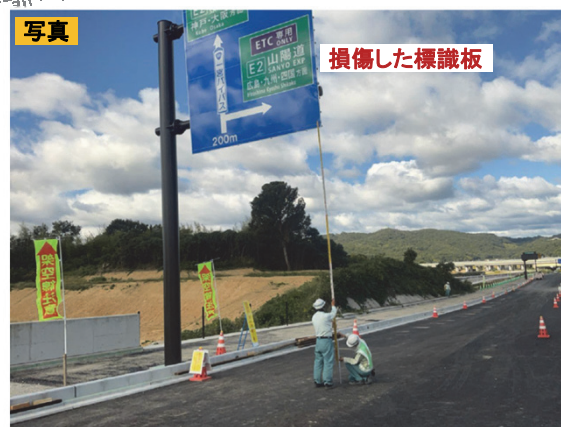
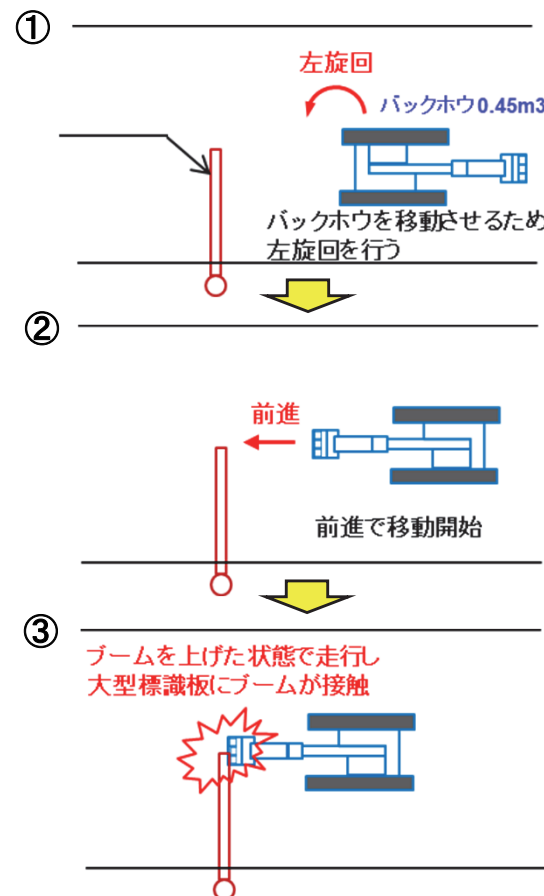
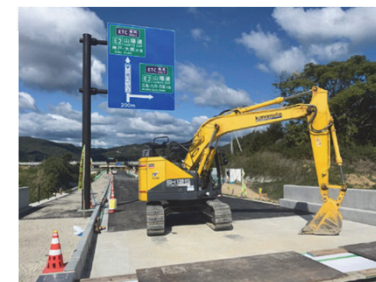
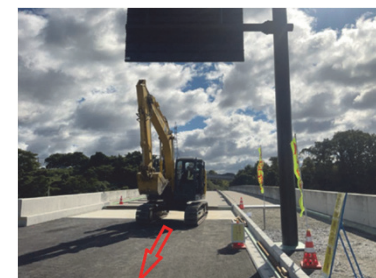
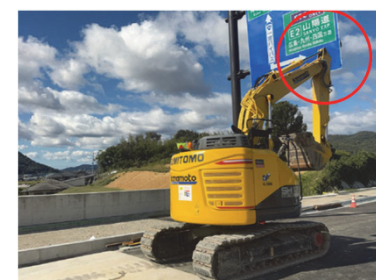
### 【平面図】

※当日朝の作業打ち合わせにおいて、別箇所でのコンクリート打設作業が完了した後、見張り員を配置したうえでバックホウを移動するよう、元請から下請作業員へ指示していた。

※しかし下請作業員が、作業時間の短縮を図ろうとコンクリート打設完了前に見張り員を配置せずに独断で移動を始めた結果、事故が発生した。

舗装面から標識板下端 H=5.3m

- ・バックホウオペレーターが、事前に指示された時間を守らず単独の判断により作業してしまった。
- ・作業打ち合わせにおける元請けからの指示および現場ののぼり旗や注意喚起表示により架空物があったことを認識していたにもかかわらず、架空物への注意が不足しており、ブームを下げ忘れた。

- ・朝礼時に「予定外作業の禁止」「作業変更時の報告厳守」「架空障害物の現地確認の励行」を参加者全員にて唱和し、安全確認の形骸化を防止する。
- ・事故状況を説明したポスターを作成し、現場事務所、バックホウ運転席に掲示する。
- ・架空物のある箇所で使用するバックホウの規格を小サイズ化する。
- ・バックホウ稼働時の最大高さとなるブームとアームの接続部に接触防止マークを表示。
- ・架空物の直下にカラーコーン等で進入禁止措置を講じる。
- ・バックホウの運転教育を強化、移動時の手順を運転席の扉に掲示する。

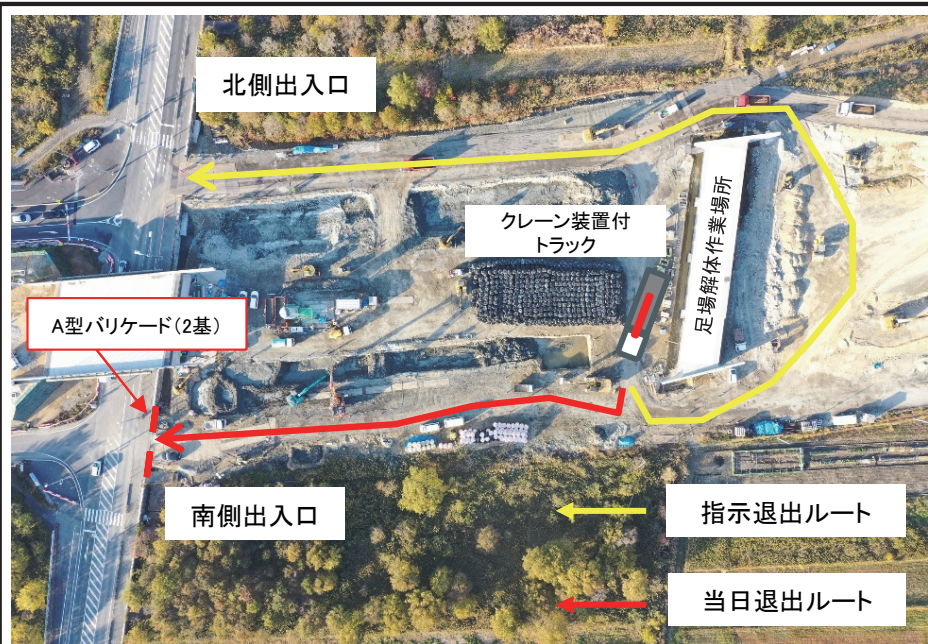
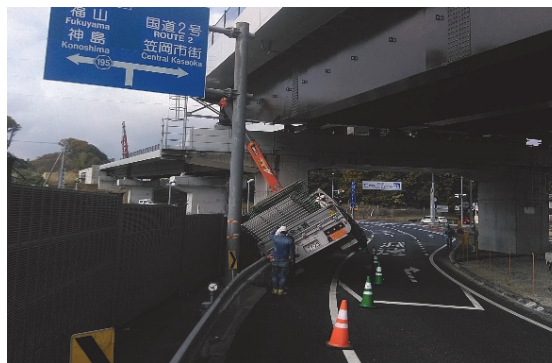
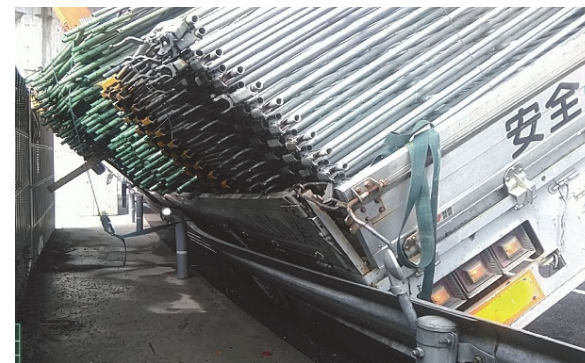
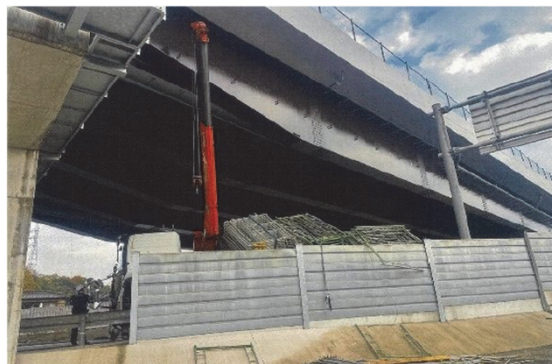
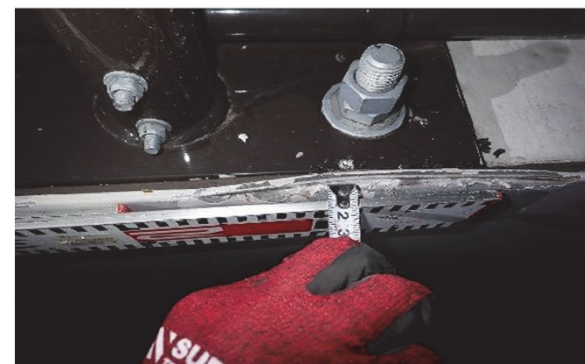
【平面図】

※ 足場解体作業後、ユニックで資材を搬出する際、ブームの格納をしないまま現場退出

※ 北側出入口から退出しよう指示していたが、閉鎖していた高さ制限を設置していない南側出入口から退出してしまった。また、北側出入口も一時的に高さ制限を撤去した後、再設置できていなかった。

※ ユニックのブームが高架橋壁高欄および主桁に接触し、主桁・ガードレール・遮音壁等を損傷した。

- ・北側出入口にあった高さ制限を一時的に撤去した後、再設置できていなかった。南側出入口を整備した際に高さ制限を設置していなかった。
- ・クレーンブームの格納確認ができていなかった。
- ・悪天候であったため、運転手が焦って運転席に戻ってしまった。
- ・出入口は北側と周知していたにも関わらず、閉塞していた南側出入口から退出してしまった。

- ・全ての出入口に高さ制限枠を設置。
- ・出入口手前に自車の姿が確認できる設備を設置。(カメラ+モニター)(1箇所)
- ・その他の出入口は自車の姿が確認できる鏡と同等のものを設置。
- ・車両退出時は必ず複数人でブームの格納、荷の固定状況を確認する。
- ・悪天候の際は雨具を装備 雨の際は現場巡回の頻度を増やす。
- ・朝礼時に出入口を指示、使用しない出入口は容易に開閉できないよう閉鎖を徹底する。

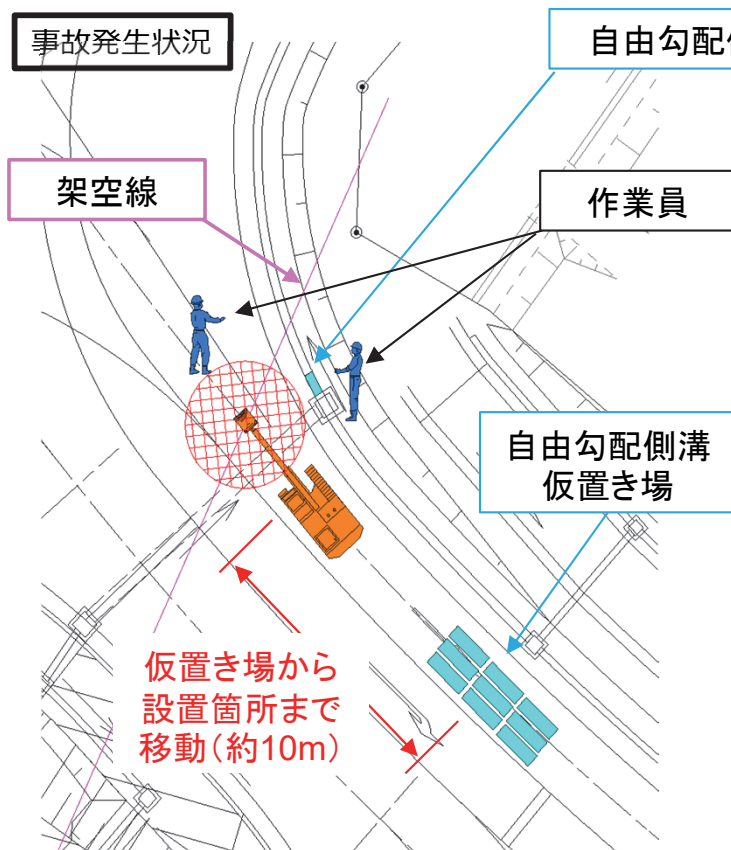
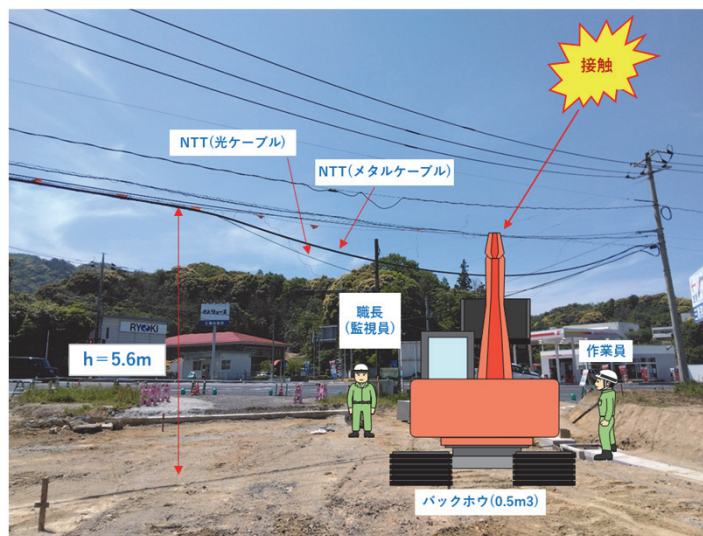
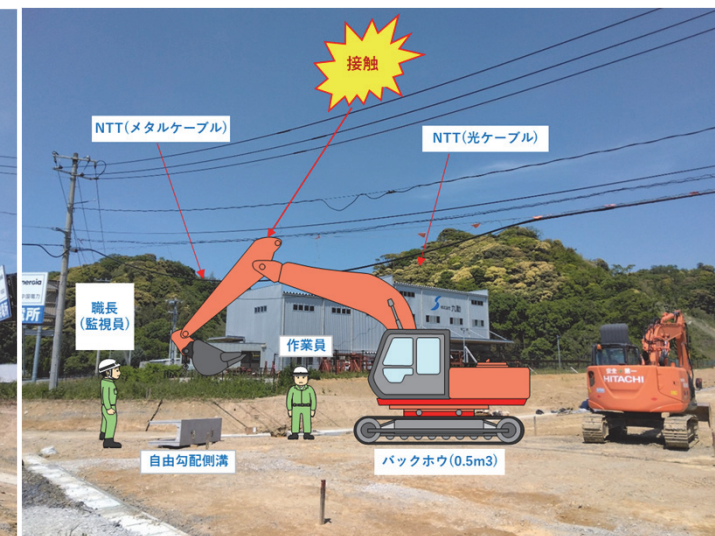
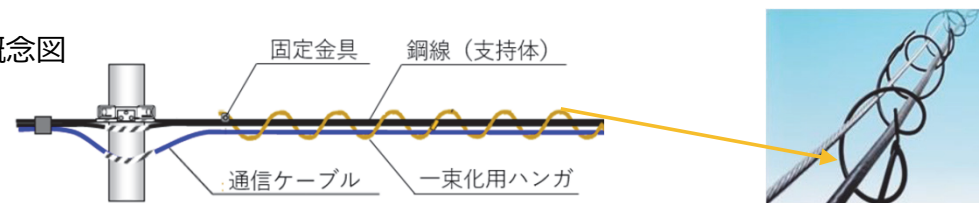
## 事故発生状況

＜バックホウブームが架空線に接触＞

## 一束化用ハンガ概念図

- ①施工箇所に架空線が存在することを認識していたにも係わらず、架空線前後にゲートによる高さ制限措置がなされていないかった。
- ②架空線の下で重機による作業を最小限とする必要があったにも係わらず不要な作業を行った。
- ③施工計画書に定めている監視員が上空の架空線を確認していなかった。

- ①架空線の前(後)3m(間隔)に、ゲートによる高さ制限(H=5m、W=8m)と注意看板、注意標識旗等の困障工を設置する。
- ②接触の恐れがある架空線下での作業を最小限にするため、側溝切断行為は架空線から離れた側溝仮置き場で行う。
- ③支障物である架空線への接触・切断事故を防止するための監視員を専属で配置する。

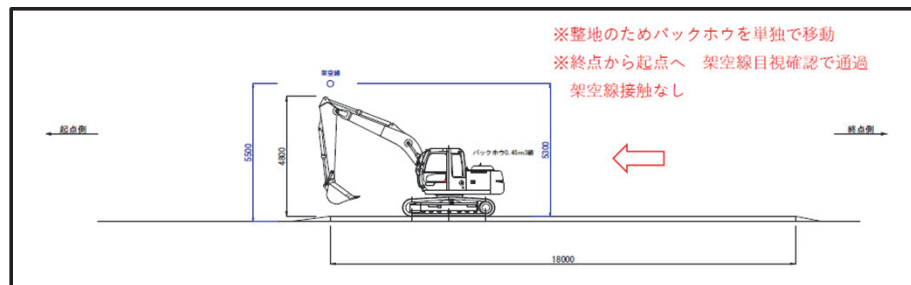
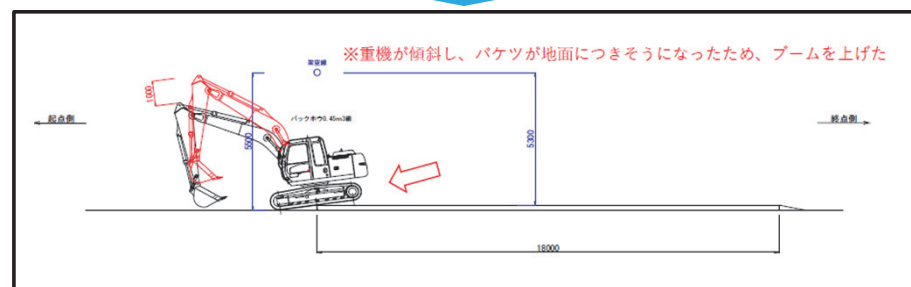
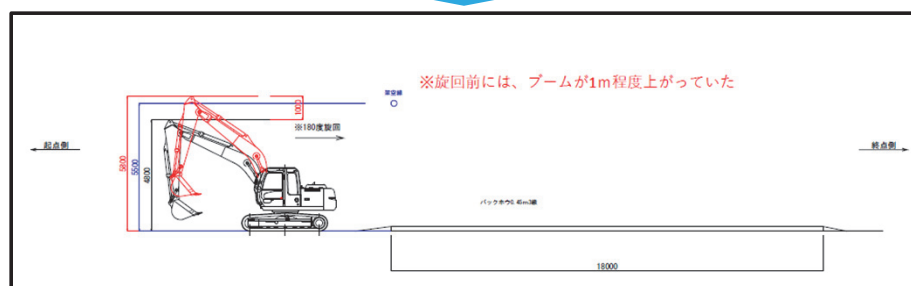
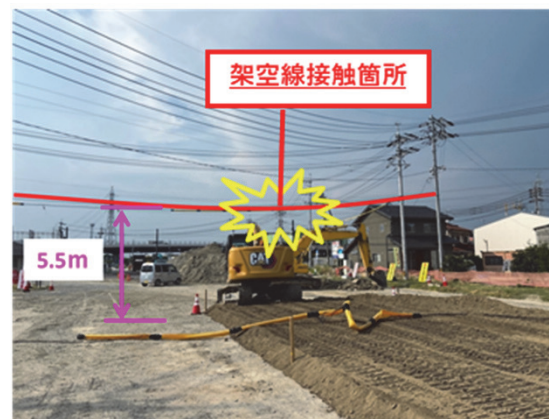
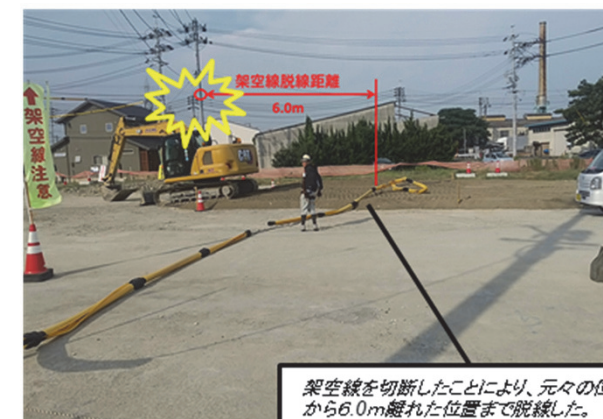
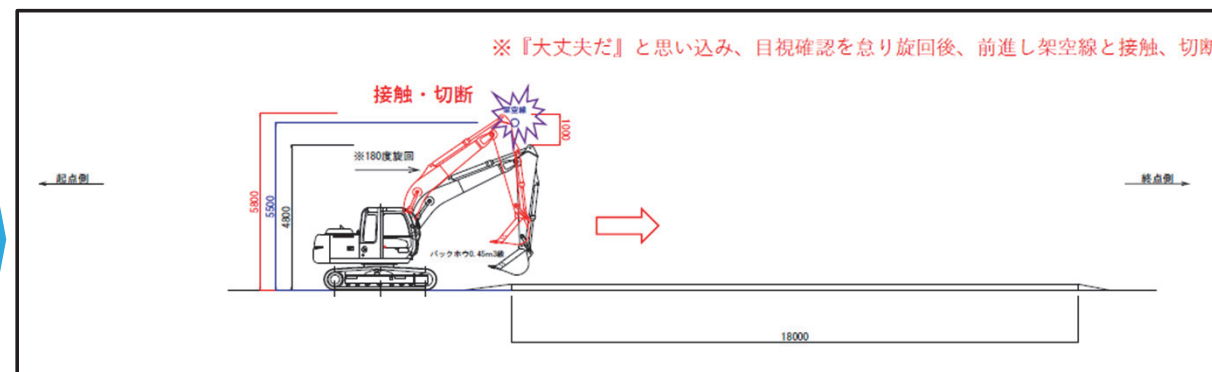
## 事故発生状況

架空線を切断したことにより、元々の位置から6.0m離れた位置まで脱線した。

- ・当事者が独断で予定外作業を行った。
- ・オペレーターが「大丈夫だ」と思い込み、目視確認を怠った。
- ・試験盛土ヤードの位置が架空線と近接していた。
- ・作業打合せ時やKY時に下請作業員への指導、徹底が不足していた。
- ・作業手順書が路床盛土全体の手順書となっており、各地区での手順が不明確だった。
- ・元請職員が他作業をしており、現場全体への注視が疎かだった。
- ・重機点検のため、0.45m3バックホウの鍵を現場に持って行ったが当事者が所持したままになっており、管理が出来ていなかった。

- ・元請から下請けに対して、予定外作業をしないよう再指導、再徹底する。
- ・バックホウのオペレーターは重機移動・旋回前に必ず架空線の目視確認を行う。
- ・工程（試験時期）の見直し、試験盛土ヤードの位置を変更する。
- ・作業打合せやKY活動の様式を見直す。地区毎に作業指示と安全指示を記載できるよう変更。また、KYに誘導員（監視人）を誰が行うか明記し、安全管理徹底を図る。
- ・各地区に特化した作業手順書を作成し、作業員に周知徹底する。
- ・元請職員間の役割を明確にし作業打合せ簿に記載する。作業監視役などの個別作業については、監視技術者以外が基本的に担当し、監視技術者は現場全体を把握できる体制にする。
- ・重機点検後、施工計画及び作業手順書に記載のない重機のカギについては職長に必ず返却し管理させる。

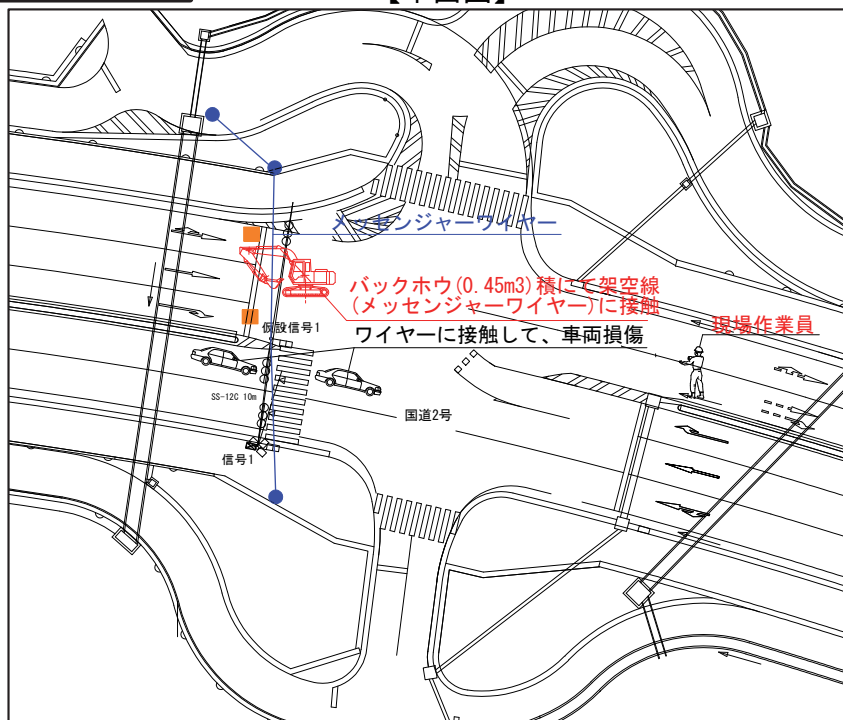
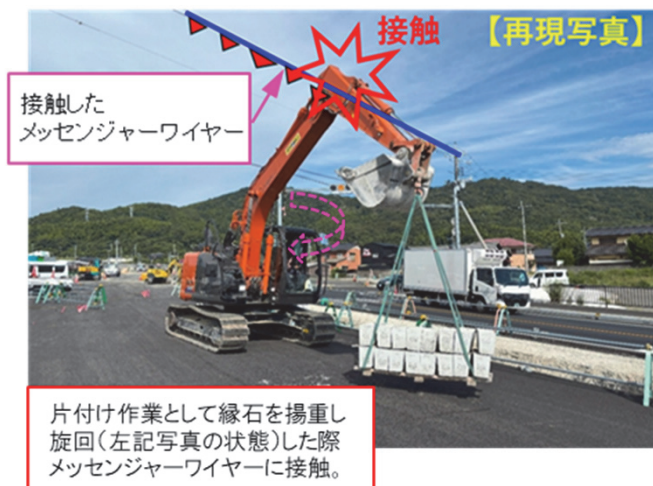
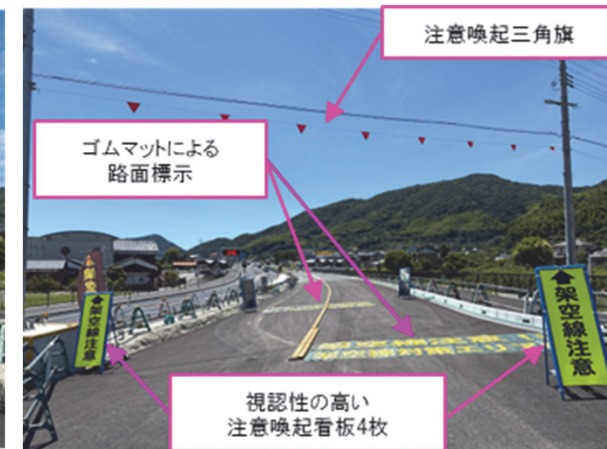
【平面図】

片付け作業として縁石を移動式クレーン（クレーン付きバックホウ0.45m<sup>3</sup>級）で揚重し旋回していたところ、上部にあったNメッセンジャーワイヤー（H=5.8m）にバックホウのアームが接触したためメッセンジャーワイヤーを切断するとともに、その振動で電力ケーブルの絡まりが発生。現道上にメッセンジャーワイヤーが落下し、国道を走行中の一般車両2台に接触し、車両に擦り傷の損傷が発生したもの。【被害：メッセンジャーワイヤー切断（通信障害なし）、電力ケーブルの絡まり（停電なし・絡まり解消）、一般車両 2台に擦り傷】

- ・架空線に対する防護措置が不足し、事故当日の作業指示において使用機械の具体的な指示をしていなかったこと。
- ・監視員が重機から離れた状態で単独作業を行ったこと。
- ・架空線が存在することは認識していたが、架空線への意識が低下していたことによる。

架空線に対しては適切な位置に防護線を設置し、併せてKY活動シートおよび作業手順書へ架空線対策を追記する。さらに、現場を横断する架空線については起終点から各5m(計10m)を「架空線対策エリア」と設定し、路面上に注意喚起用のゴムマットを敷設するとともに、四隅に看板を設置してエリアを明示し、作業員への注意喚起を徹底する。また、バックホウ運転手には必ず重機誘導員を確認しながら作業を行うよう徹底指導するとともに、重機誘導員についても重機から離れず的確に誘導を行うよう徹底指導する。これらの内容をKY活動シートおよび作業手順書に明記し、現場全体で共有・遵守することで再発防止を図る。
