労働災害

# ■事例1 労働災害事故（工事関係者）【墜落・転落】

# ■事例1 公衆災害事故（公衆災害）【埋設物等損傷】

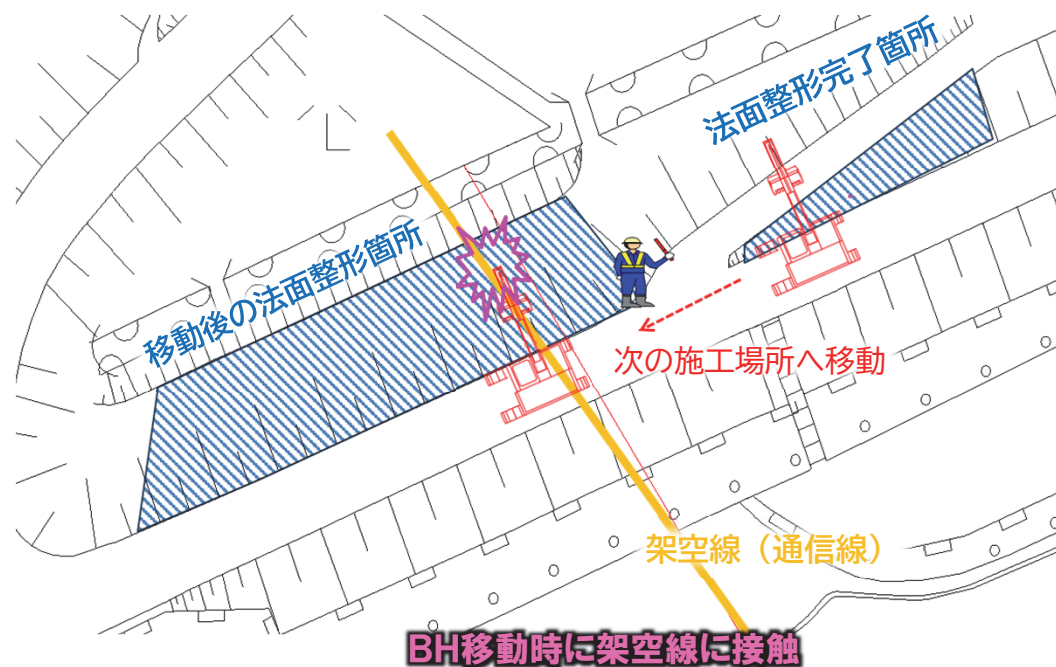
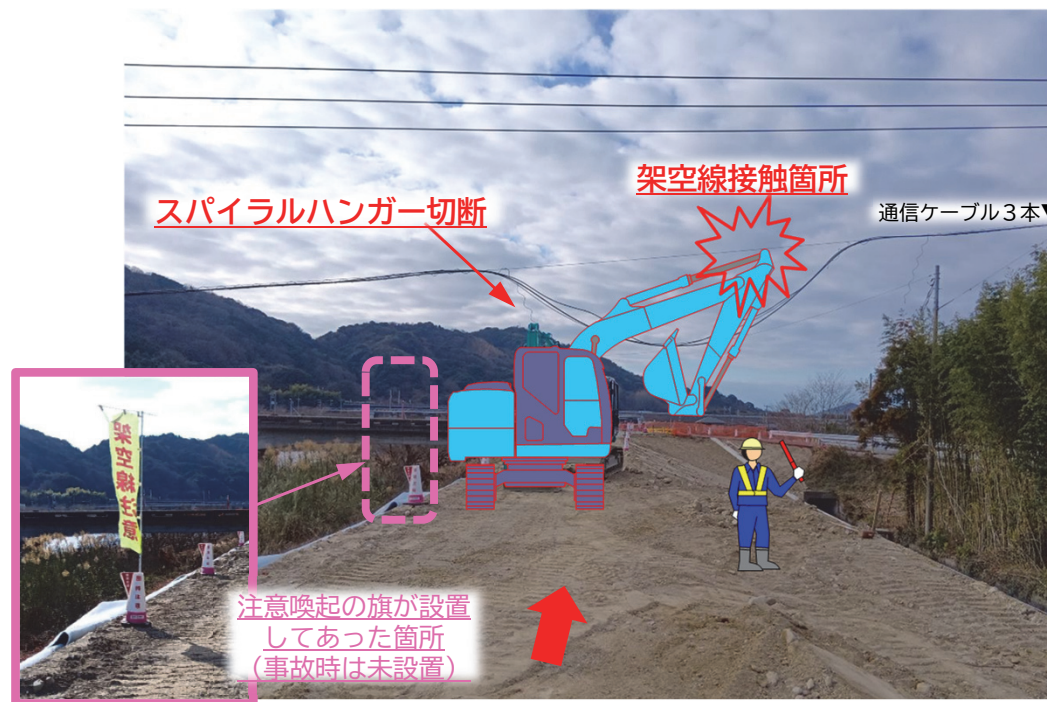
## 事故発生状況

堤防法面整形のため、堤防天端をバックホウのブームを上げ、横向き走行移動を行った際に、架空線にバックホウのブームが接触し、通信線等を損傷させたもの。【通信線等損傷、影響世帯なし】

①架空線位置を示す注意喚起の明示が適切に行われていなかった。

①当日の施工形態に応じて重機オペレータから見える位置に注意喚起表示を行う。

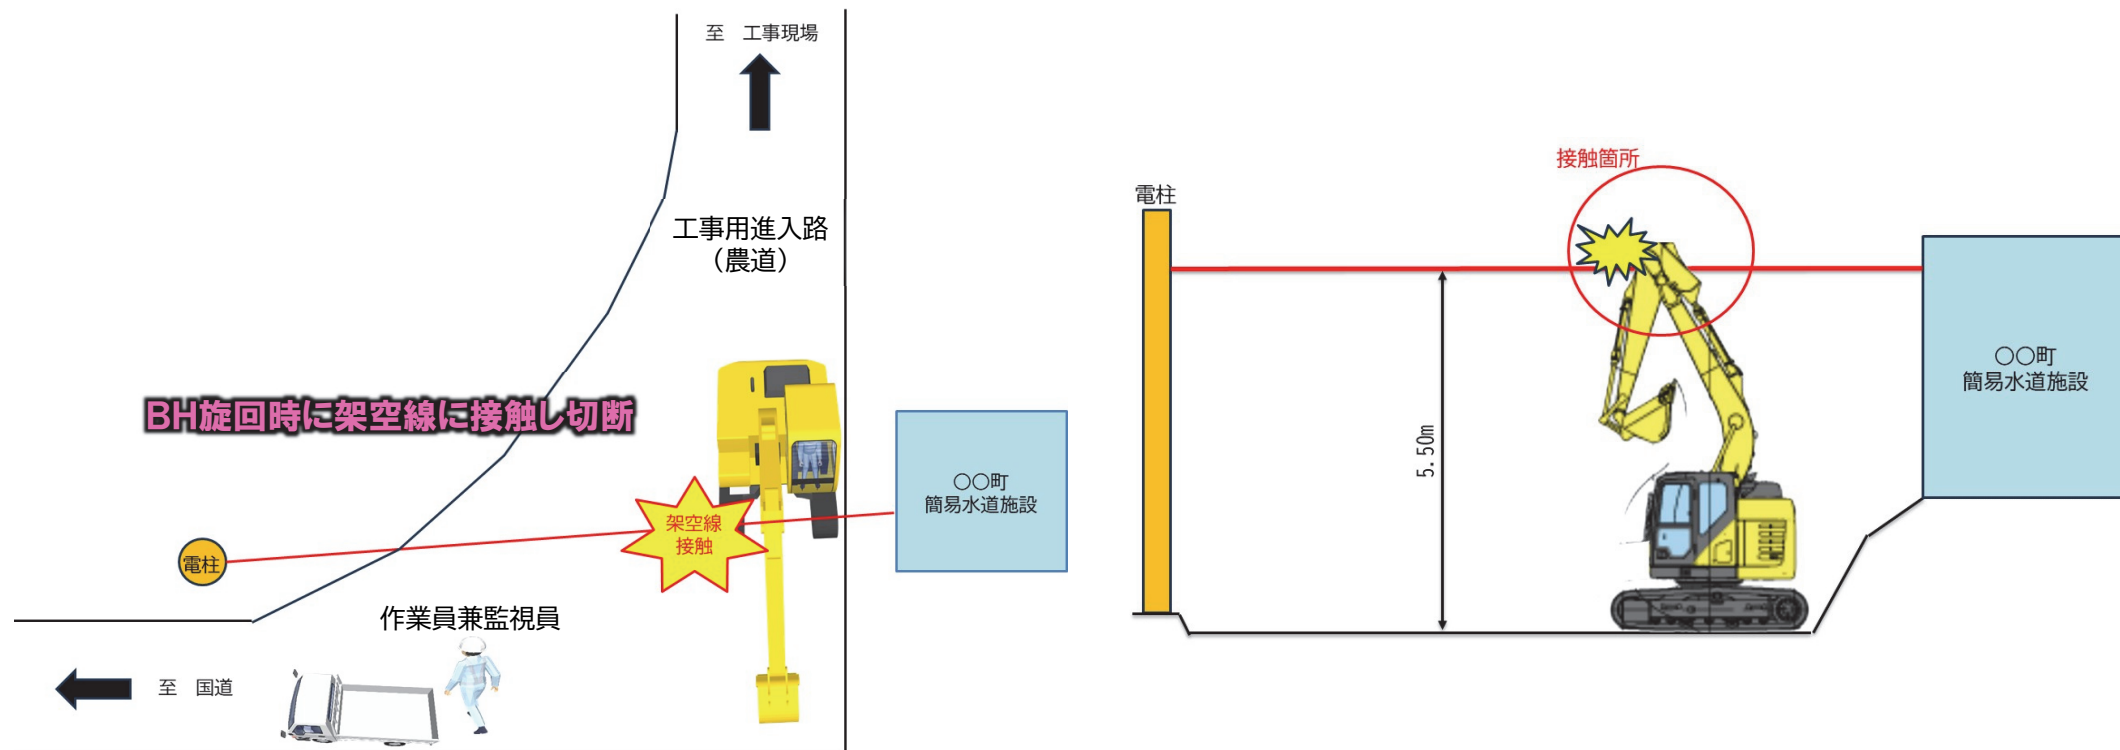
## 事故発生状況

工事用進入路の除雪作業完了後、バックホウのブームを上げ旋回した際に架空線を切断したもの。  
【町所有簡易水道施設引込線切断、影響世帯なし】

①除雪作業を踏まえた架空線接触・切断事故防止対策計画の検討が十分ではなく、適切な保安措置を行ってなかった。

①架空線へ防護管を設置、または三角旗の設置により架空線位置を明示する。

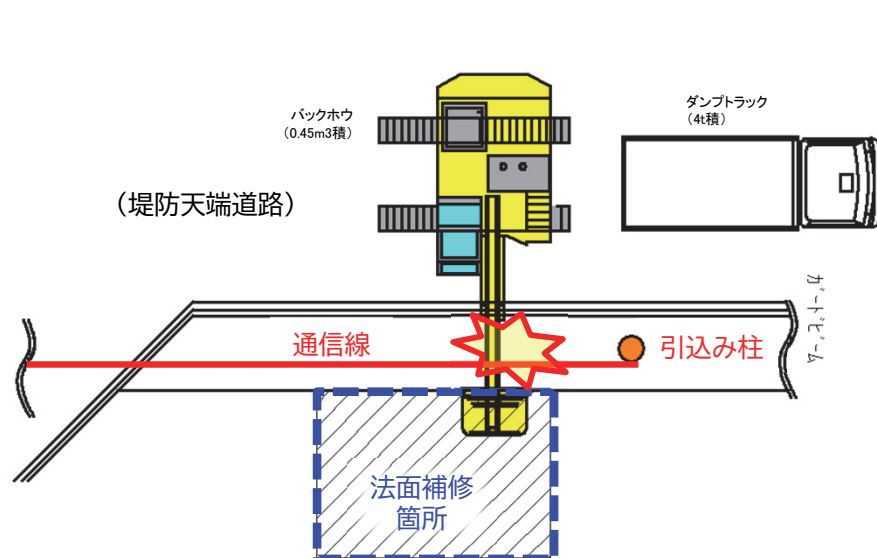
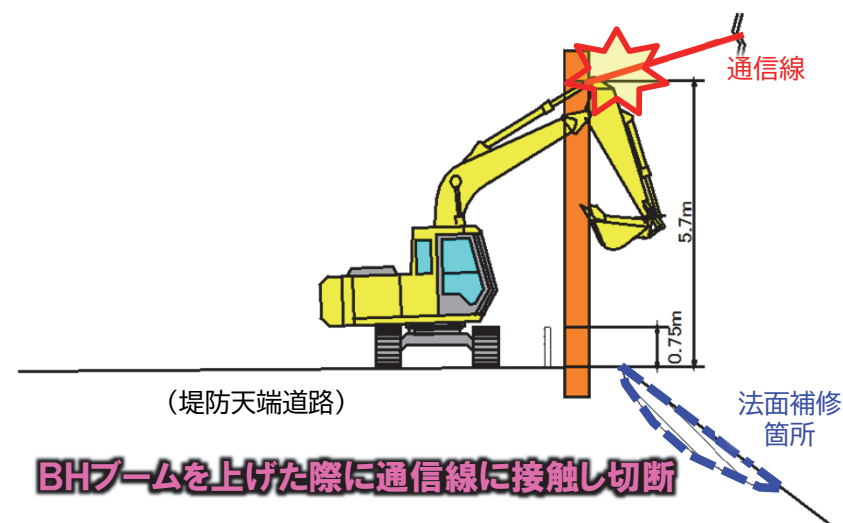
## 事故発生状況

**事故概要** 法面補修作業完了後、バックホウのブームを上げた際に上空の通信線を切断したもの。【影響世帯なし】

**事故原因** ①短時間で完了する当該作業に関する接触・切断等事故防止対策の検討が十分ではなく、適切な保安措置を行っていなかった。

①短時間で完了する作業でも、支障物件の事前調査・事故防止対策の検討を徹底する。

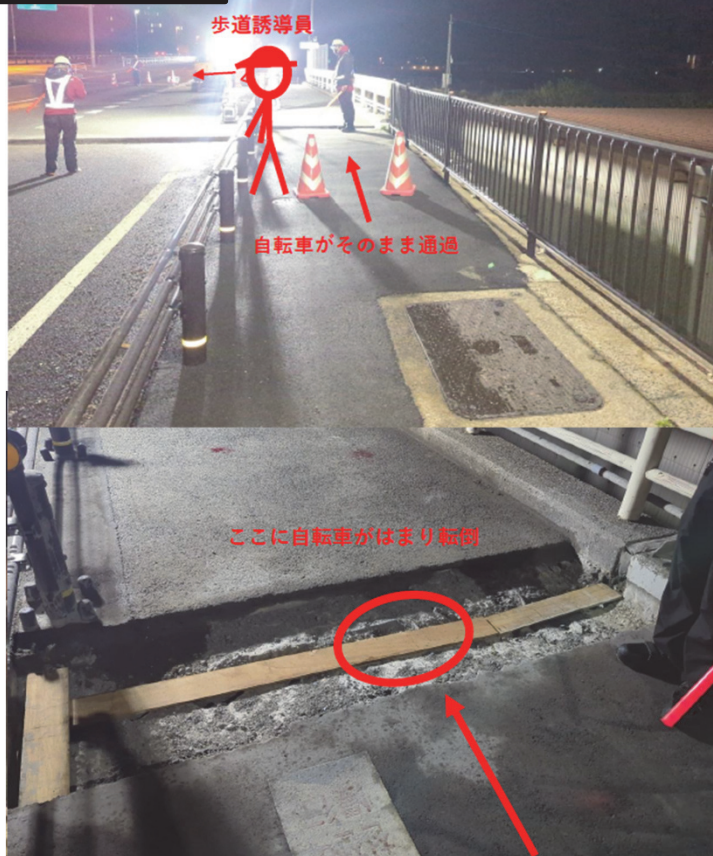
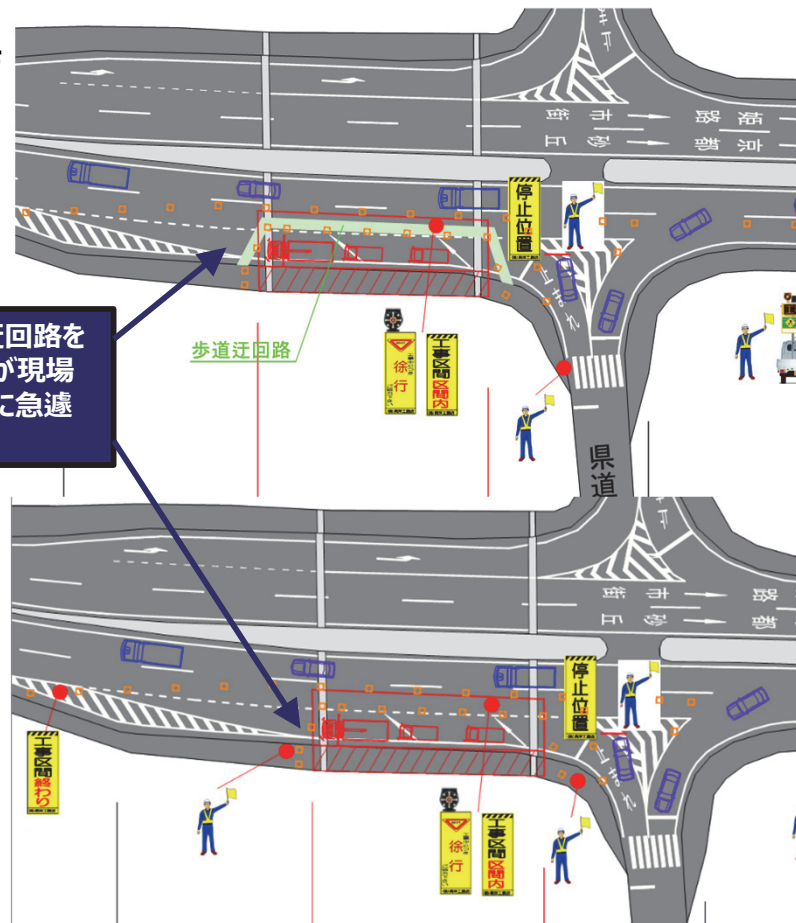
## 事故発生時の状況

## 施工計画時 歩道迂回路有

歩行者自転車の迂回路を設置せず、誘導員が現場内を誘導する規制に急遽変更した。

## 施工時 歩道迂回路無 現場内を誘導対応

- ①監督職員に報告することなく、現場代理人が独断で当初の施工計画と異なる交通規制方法に計画を変更して作業を行った。
- ②歩行者用通路を設置していなかった。
- ③コーンバーによる進入防止措置が無かった。
- ④遠方が視認できる注意喚起案内が無かった。
- ⑤歩道利用者への注意喚起案内が無かった。

- ①施工計画と現地の整合、変更手続きのチェック体制を強化する。
- ②カラーコーンとコーンバーで工事場所と通路を区切った安全な歩行通路を確保する。
- ③カラーコーンとコーンバーで歩道に隙間がないよう囲い、一般者に対し確実な立入禁止措置をする。
- ④誘導員が遠方から視認できるよう照明を追加設置する。
- ⑤歩行者と自転車に向けて、照明付きの注意喚起案内看板と回転灯を設置する。

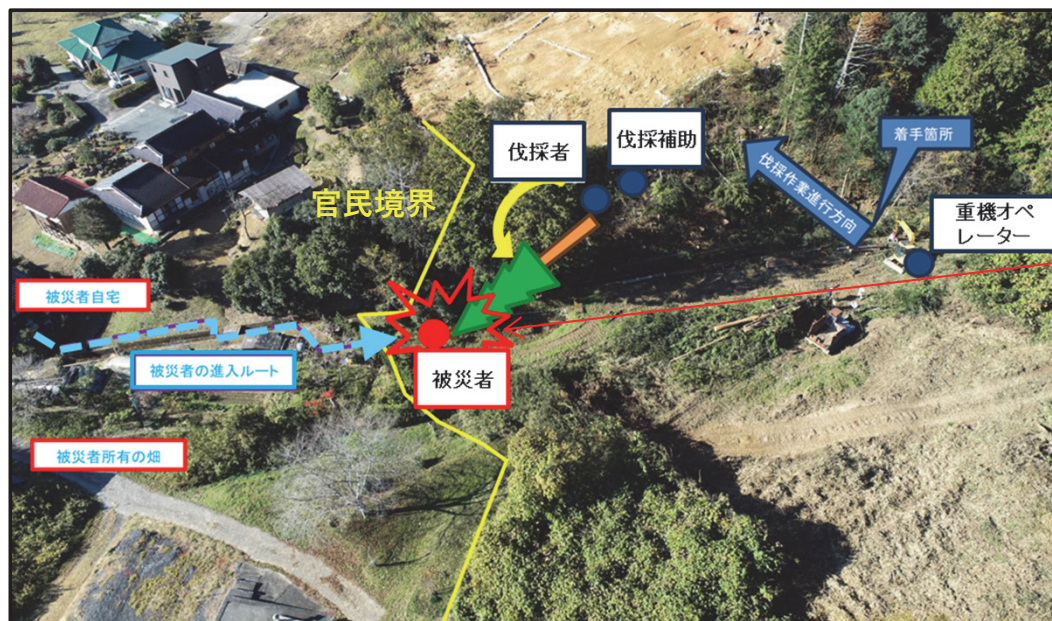
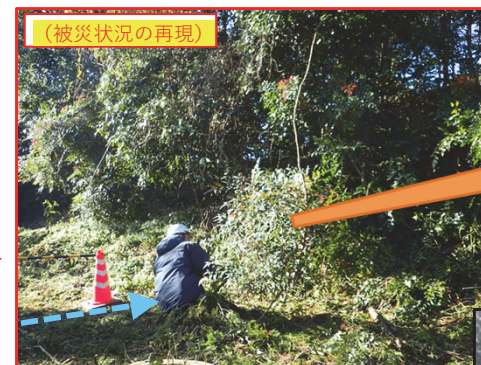
- ③被災者が事業用地内に進入し、切り倒した伐木の先端部分が接触した

被災者の進入ルート  
(カラーコーン等は事故発生後に設置)

里道等は無かったが平坦で容易に  
立ち入りできる箇所があった

- ①伐倒前に周囲に人がいないか確認した際に、作業員の安全を確認したが、第三者の進入を想定した確認ができていなかった。
- ②工事車両の搬入路には立入防止措置を施していたが、官地民地の境には立入防止措置を行っていなかった。

伐倒時に第三者が伐倒半径内に入っている可能性も考慮し、作業主任者または安全巡視員が確実に確認を行う。追加の安全対策として、元請は安全管理体制強化の為、安全巡視員を変更追加する。

第三者が進入する事を想定し、現場内に進入が可能な箇所については、施工範囲(ロープ+立入禁止看板)の明示を行う。また、追加で周辺住民に対して、工事周知のチラシを作成し配布する。

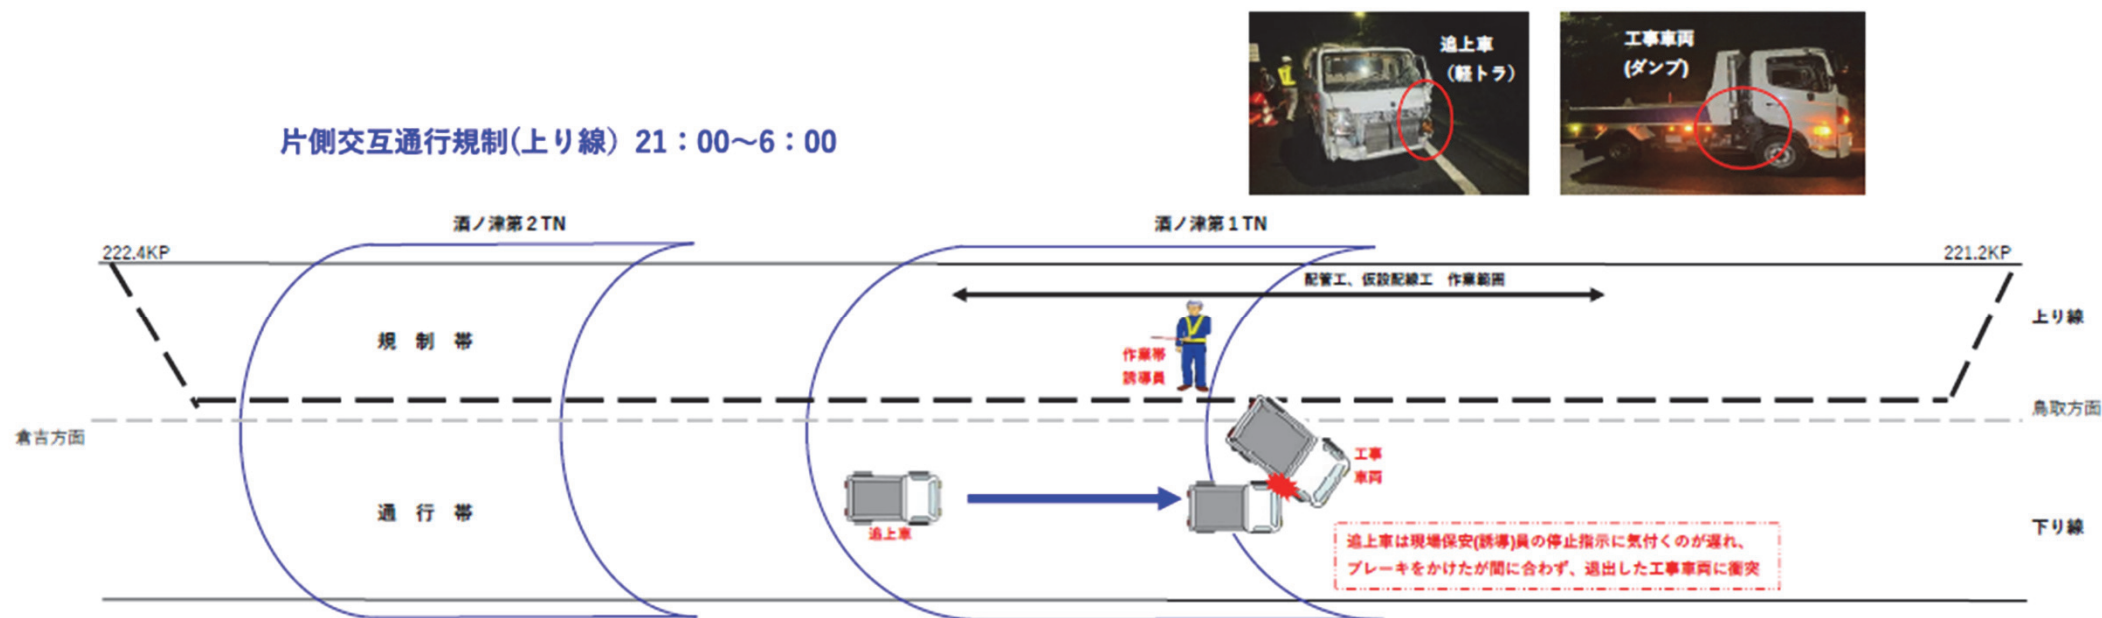
## 事故発生時の状況

トンネル警報設備工事において、片側交互規制内より交通誘導員の合図により規制内から4tダンプ車が退出した際、規制の追い上げ車（軽トラック）が4tダンプに追突したもの。

- ①作業帯誘導員と追上车運転手による工事車両の規制帯からの入退場時の具体的な連絡方法と合図が決められていなかった。
- ②K Y時の規制内作業における入退場時の連絡事項が曖昧で、口頭で連絡となっており作業員及び誘導員に周知できていなかった。

- ①工事車両の規制帯からの入退場時の具体的な連絡方法と合図を明確に設定して、関係者に周知徹底する。
  - ・規制班の連絡体制、連絡方法の合図を明確にする。（追上车との連絡が取れるまでの工事車両等の入退場を厳禁）
  - ・追上车の停車を必ず確認し、退場車両を出すことを明確にする。
  - ・作業員に場内ルールを記載したものを携帯する。
  - ・規制帯からの入退場方法及び車両の配置状況（入退場の場所）を周知する。

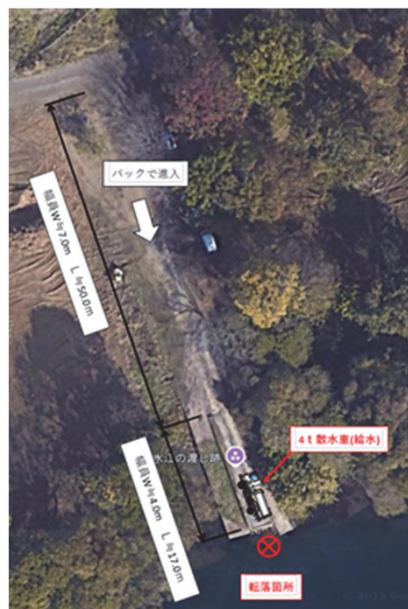
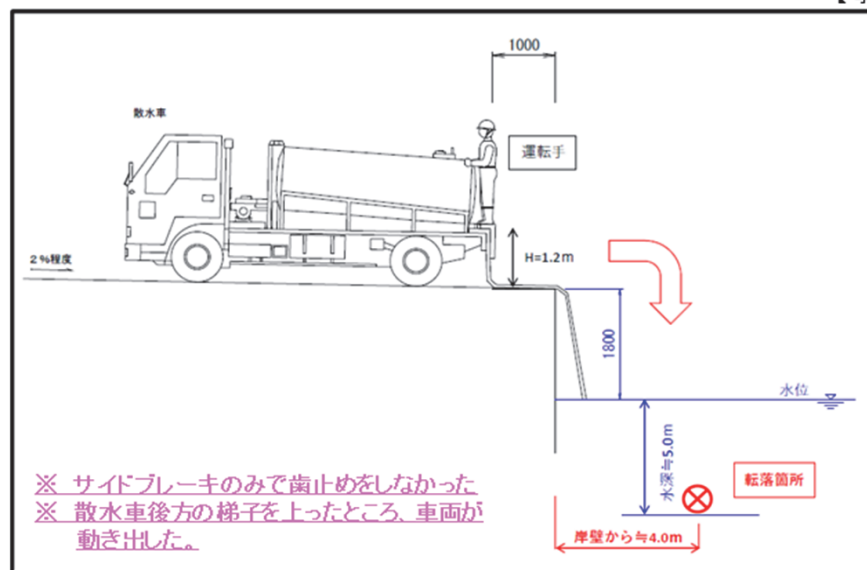
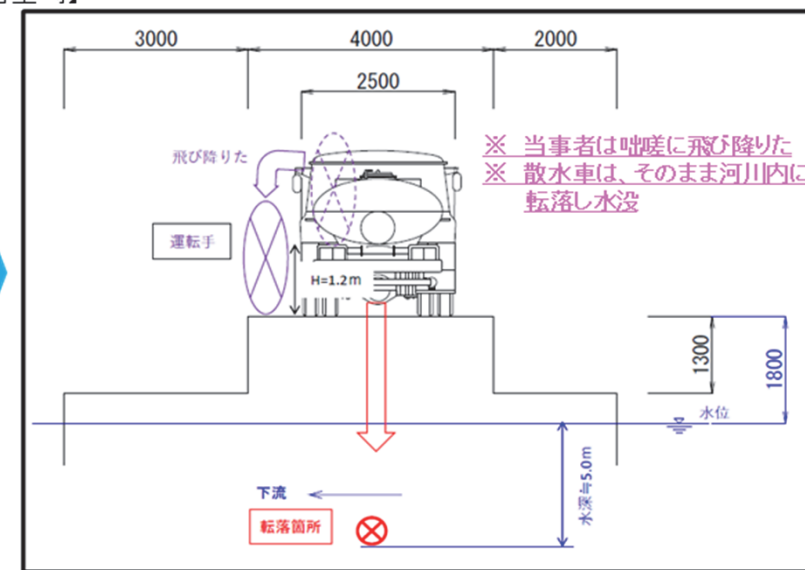
【事故発生時】

仮置場の散水養生で使用していた散水車の水を汲むため、河川に移動。散水車の水を汲んでいる際、当事者は満水になっているか確認するために散水車後方の梯子を上ったところ、散水車が後方に動き出し、そのまま河川内に転落し水没【車両水没・けが人なし】

- 現場ルールで歯止めをすることになっていたが、サイドブレーキを過信し、歯止めの実施を怠った。
- 水を汲む場所の安全性(転落リスク)に対する配慮が不足しており、給水計画がなかった。
- サイドブレーキを引いているから大丈夫だろうという過信があり、動くかもしれないという安全意識が不足していた。

- 工事用車両(通勤車両含む)内に車両ルールの明示
- 新規入場の元請職員についても新規入場者教育実施及び現場ルールを周知徹底する。
- 遠方箇所では、テレビ電話により現地元請職員と安全巡視員で現場ルールを確認する。
- 遠方箇所での散水車給水時は、他地区元請職員とテレビ電話を繋ぎ、車両ルールの実施を確認。
- 散水計画を策定し、水汲み場を近隣生コン工場に変更。また、施工計画書に明記。
- 朝礼時に現場ルールを元請と作業員全員で唱和し安全意識を高める。
- 休憩所やトイレ等に事故事例や現場ルールを掲示し、意識を高める。
- 毎週末、元請職員と作業員で反省会を実施し、一人一人にルールを徹底できたか確認する。
- 遠方箇所で行事する場合、昼の作業打合せ時及び作業終了時、テレビ電話を使用し、複数人(監理技術者等)で安全注意事項を確認する。
- 元請職員が作業を行う場合、作業打合せ指示書に元請職員への安全指示も記載する。
