紀伊半島大水害で活躍した「き い はんとうだいすいがい応急組立橋おうきゅうくみたてきょう」が帰ってきます ～ 2年半に渡る復旧支援 ～

応急組立橋の派遣概要

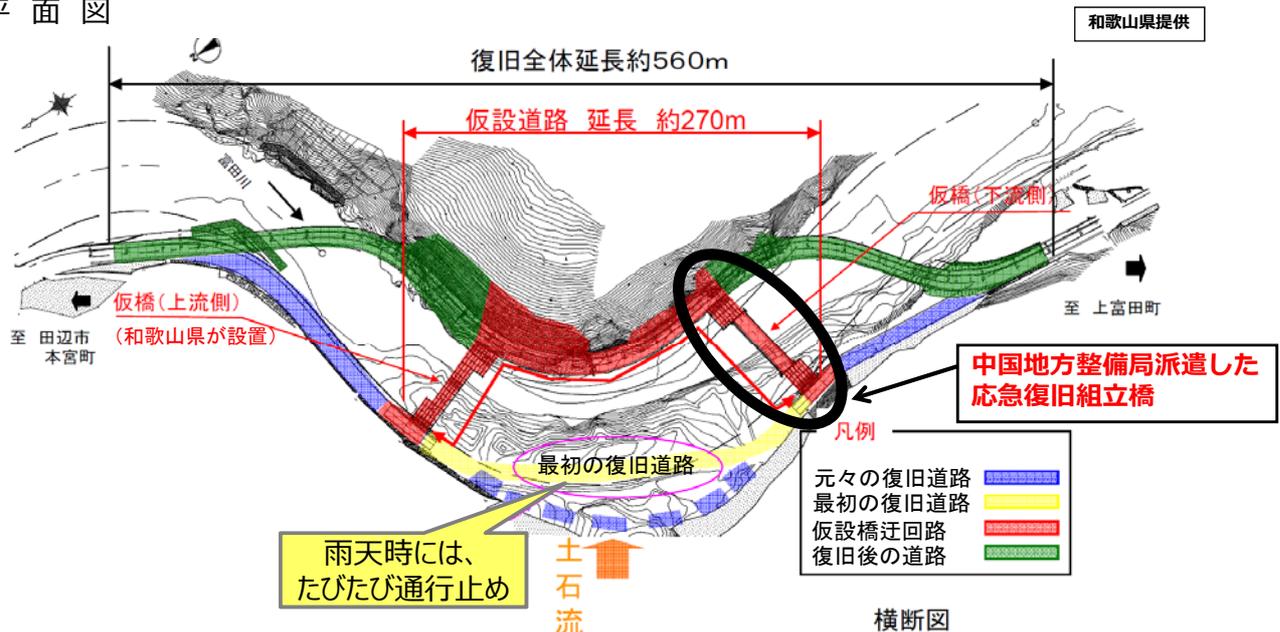
平面図

国道311号は県内陸部を走る主要幹線道路で、平成23年10月4日には被災した道路を応急処置した仮設道路を供用させました。しかし、雨天時には二次災害の可能性があります、たびたび通行止めを行っていたため、仮設橋（応急組立橋）を利用して、対岸に迂回する仮設道路を設置し、平成24年10月1日より迂回路を供用しました。

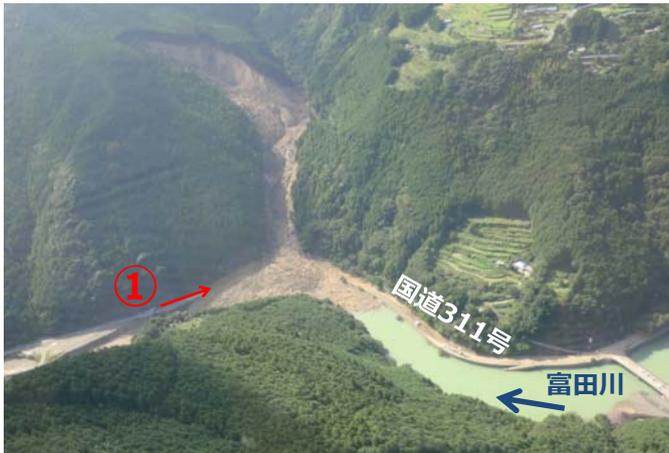
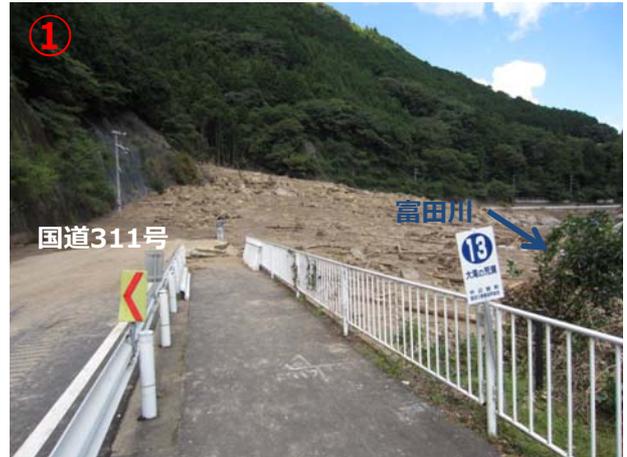
○被災状況

平成23年9月の台風12号に伴う豪雨により和歌山県田辺市中辺路町栗栖川から真砂地内の国道311号では、大規模な土石流が発生し、道路が通行止めとなりました。

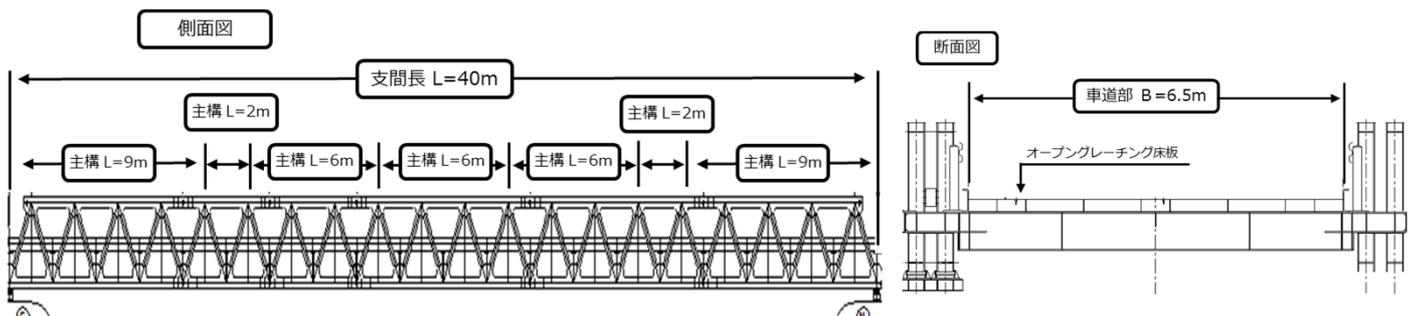
○応急組立橋構造

応急組立橋は、橋梁の破損、河川・道路の決壊時等の災害時に交通路を早急に確保する場合に使用します。主間長は、主構9 m、6 m、2 mの組合せにより、現地に応じてL = 14 m ~ 40 m（2 m毎）での架設が可能です。

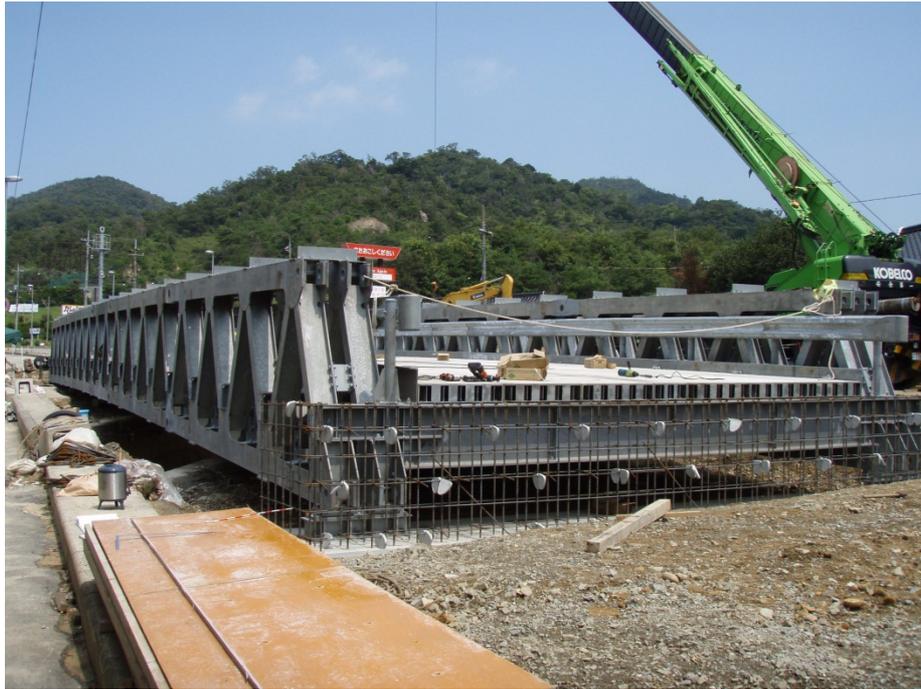
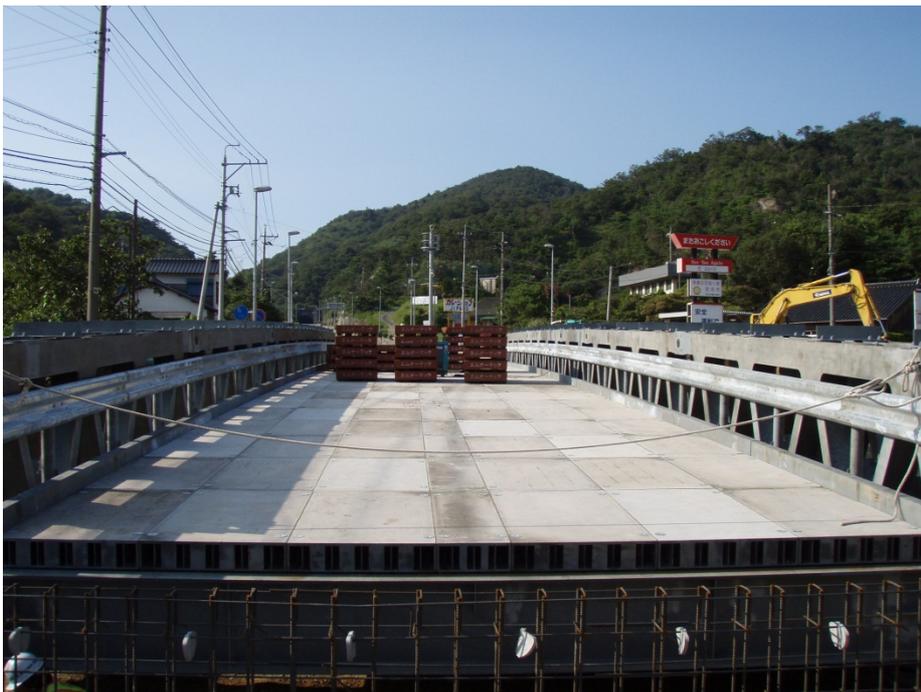
H21.8.22 応急組立橋梁 36m架設完成写真

平成21年7月中国・九州北部豪雨で被災した国道262号上勝坂橋（山口県防府市勝坂地先）の仮復旧のため、平成21年8月17日より輸送を開始し、平成21年8月22日応急組立橋の架設が完了しました。

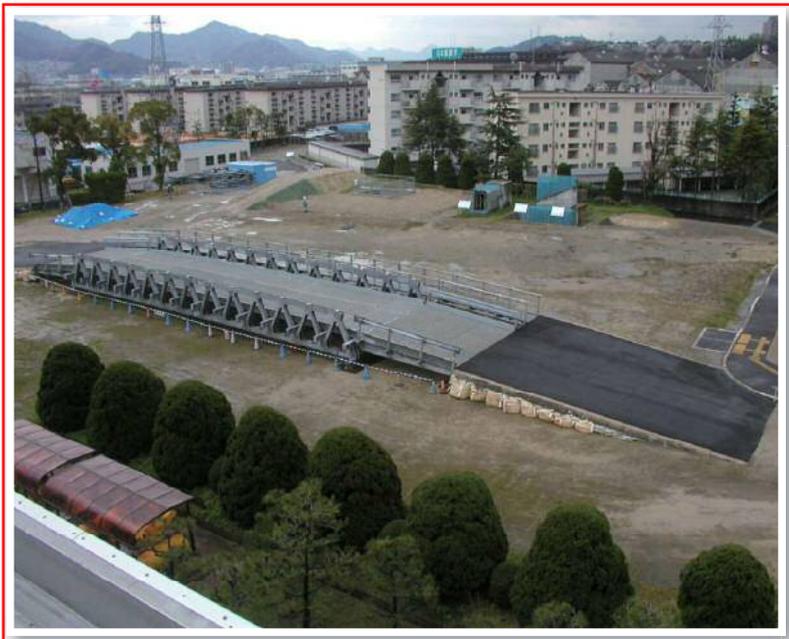
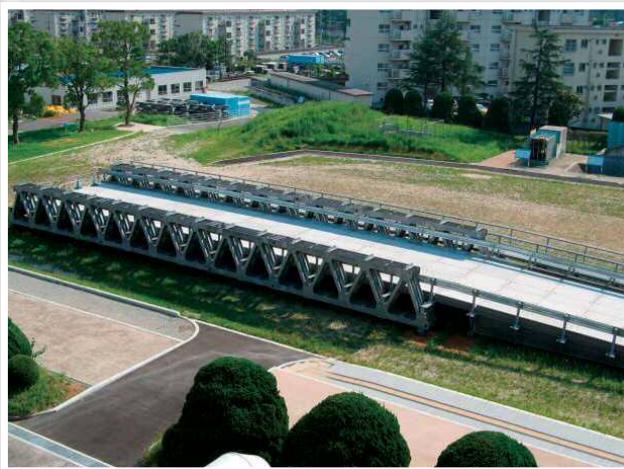
応急組立橋 (トラス式 40m)

橋梁の破損、河川・道路の決壊等の災害時に交通路を早急に確保することを目的に使用します。

形式	組立式下路ワーレントラス式	塗装	溶融亜鉛メッキ
諸元	橋格 1等橋 (T-20、L-20) 橋長最大 40.7m 支間最大 40m (14mより40mまで2mピッチで可変できる。) 幅員 車道6.5m、歩道1.5m たわみ L/400(L:支間長) 床版 車道 鋼製グレーチング 歩道 縞鋼板 接合方法 主構ピン接合 その他 H.T.B接合	総重量	本橋 約146t 歩道 約13t 取付桁 約7t 手延機 約23t 合計 約189t
		適用示方書	道路橋示方書 但し、許容応力度は条件別に割増

形式	組立式下路ワーレントラス式	塗装	溶融亜鉛メッキ
諸元	設計荷重 B活荷重 (TL-25) 橋長最大 40.7m 支間最大 40m (16mより40mまで4mピッチで可変できる。) 幅員 車道6.5m、歩道1.5m たわみ L/600(L:支間長) 床版 車道 覆工板 歩道 覆工板 接合方法 主構ピン接合 その他 H.T.B接合	総重量	本橋 約185t 歩道 約12t 取付桁 約71t 手延機 約28t 合計 約296t
		適用示方書	道路橋示方書 但し、許容応力度は条件別に割増

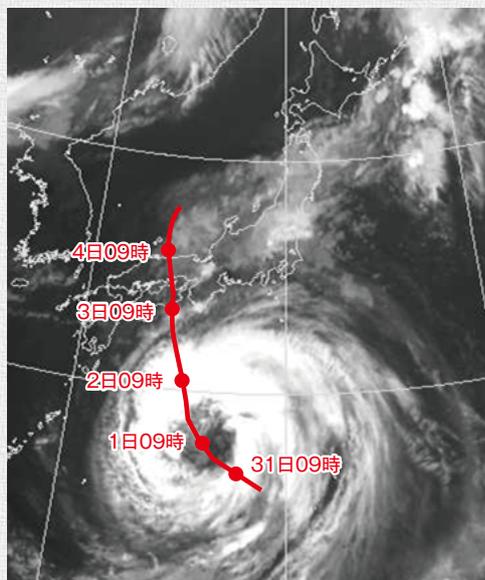
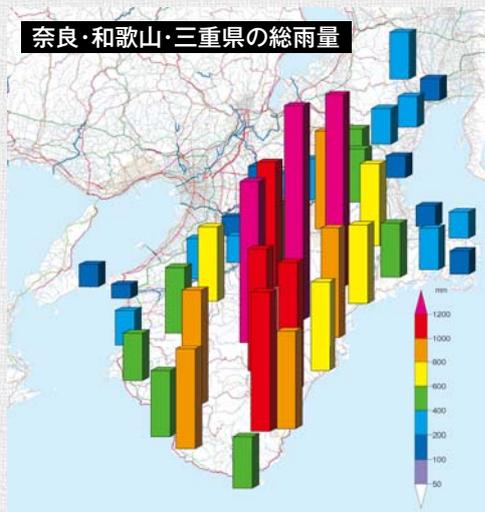
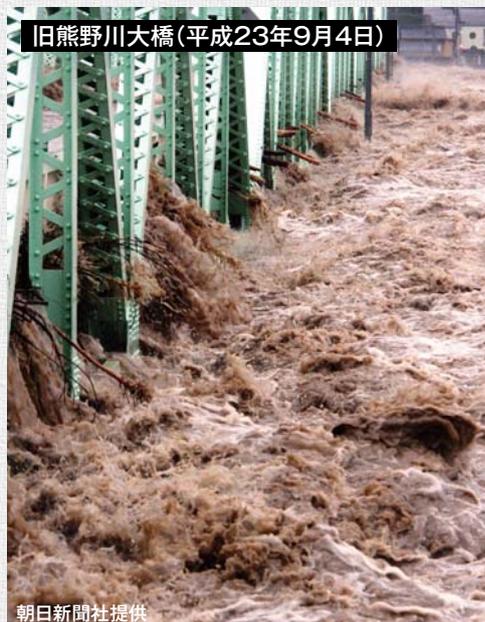
熊野川水位^{※2}
約20m
上昇。

※1
1,400
mm
超。

※1 雨量:相賀地点上流域における平均総雨量 ※2 水位:相賀地点

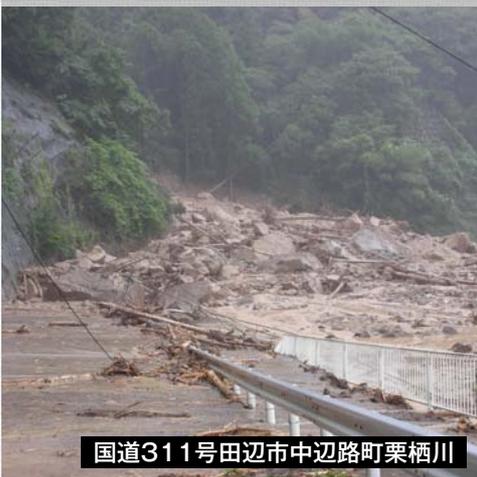
国道311号田辺市中辺路町栗栖川

土砂崩れなどによる
国道・県道の通行止め236箇所
孤立集落18地区
