平成30年7月豪雨に対する治水事業の効果について【速報】

平成30年7月12日(木)
国土交通省 中国地方整備局 河川部

旭川直轄河川改修事業(旭川放水路)の概要

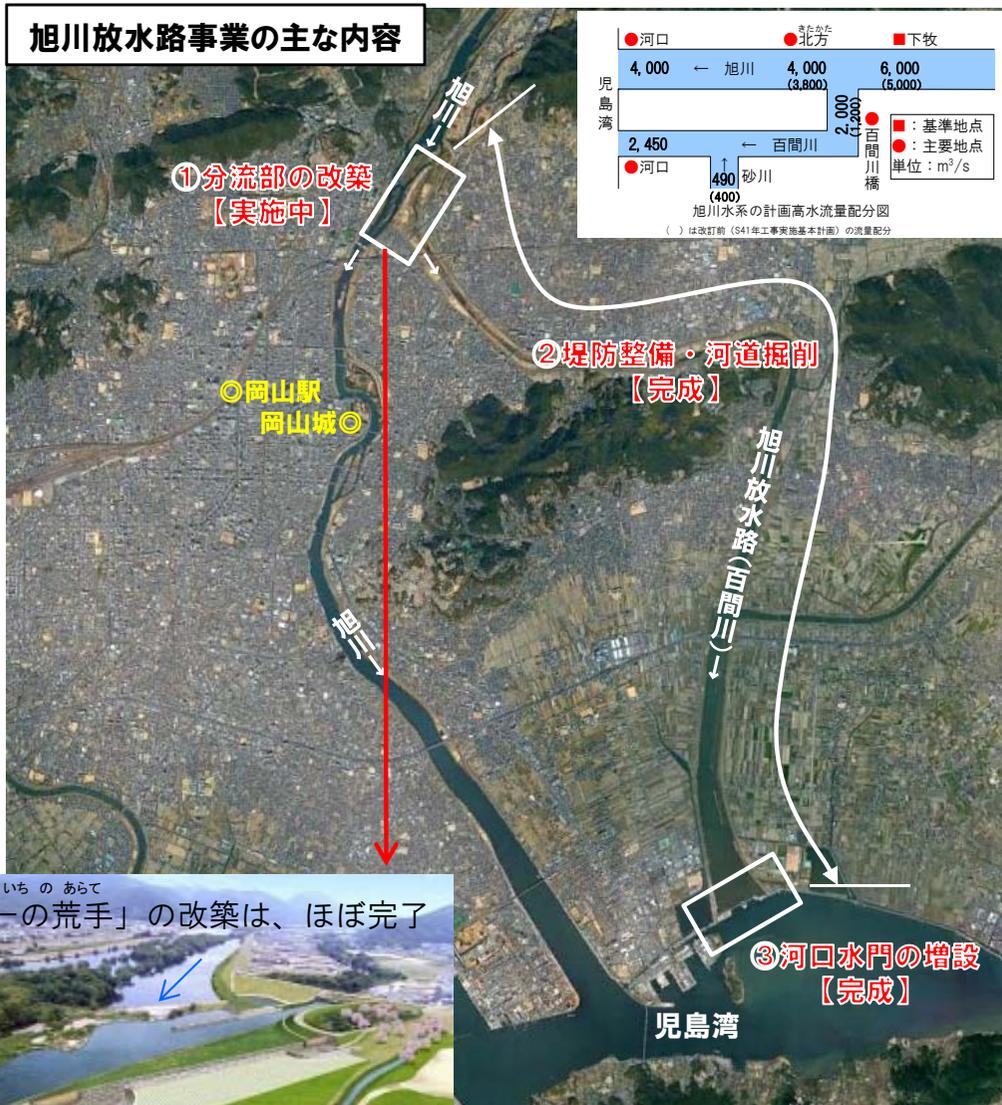
旭川放水路事業の主な内容

- 洪水の一部を分流し岡山市街地の浸水被害の防止・軽減を図るため、昭和49年度に旭川放水路(百間川)の本格的な改修に着手しました。
- 平成26年度には「堤防整備・河道掘削」「河口水門の増設」が完了し、分流部についても「一の荒手」で適正な分派ができるまで整備が進んでいます。

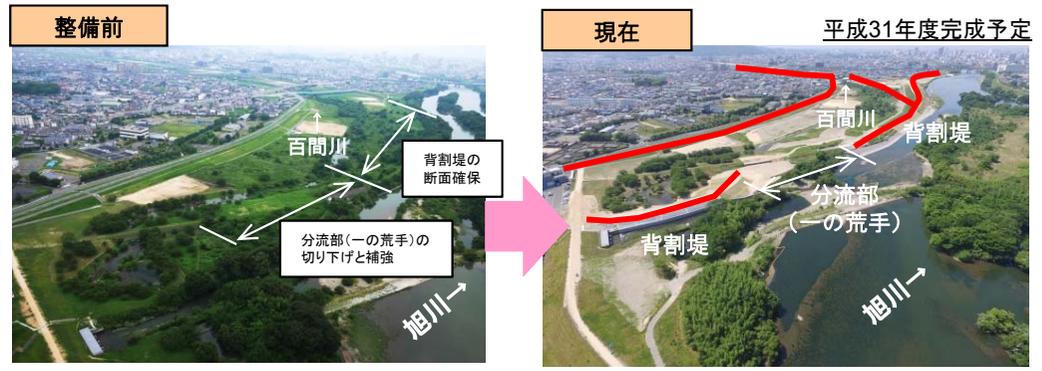
①分流部の改築【実施中】(分流部の切下げ、背割堤(旭川左岸堤)の整備)

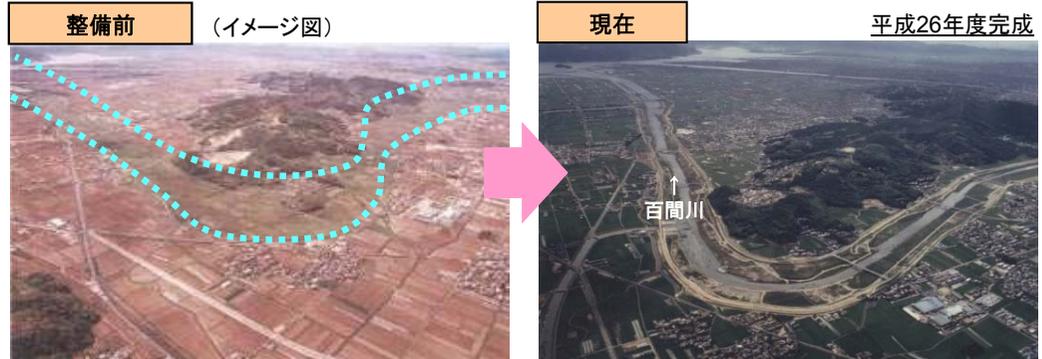
②堤防整備・河道掘削【完成】

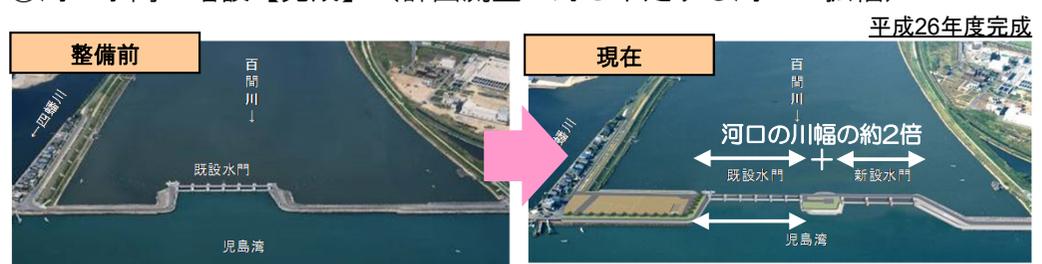
③河口水門の増設【完成】(計画流量に対し不足する河口の拡幅)

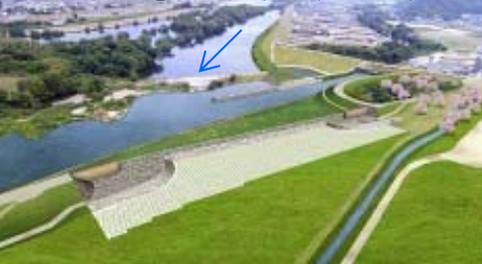
「一の荒手」の改築は、ほぼ完了

分流部「一の荒手」の改築後のイメージ

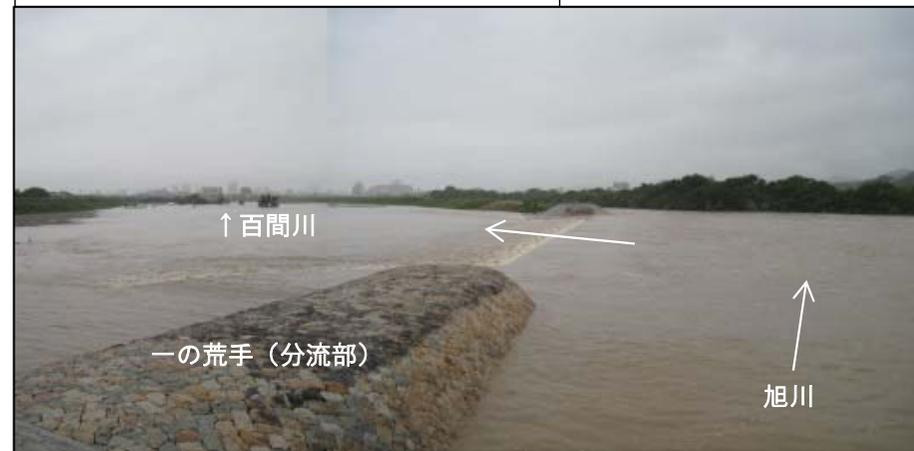
旭川放水路(百間川) 分流状況(7月6日(金))

今回、最大で分流前4,500m³/sのうち、1,300m³/sを放水路へ分流

- 梅雨前線の影響により、旭川流域の流域平均総雨量は約324mm(7月5日(木)3:00~8日(日)22:00)を記録し、旭川放水路分流部の上流側に位置する下牧水位観測所では氾濫危険水位を超過しました。7月6日(金)には、分流部の「一の荒手」を越流し、洪水を放水路へ分派しました。
- 今回の洪水では、旭川放水路が無かった場合に、岡山市街地(JR岡山駅含む)の約450ha及び約5,050戸の家屋の浸水被害が発生するおそれありましたが、洪水を分流したことによって、旭川の水位を約1.5m低下させ、洪水を安全に流下させました。

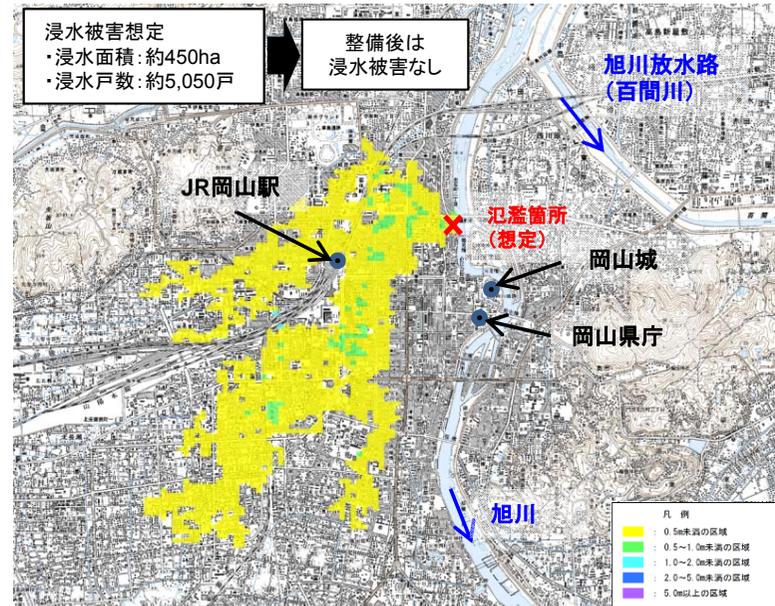
今回の洪水による旭川放水路が無かった場合の浸水想定区域

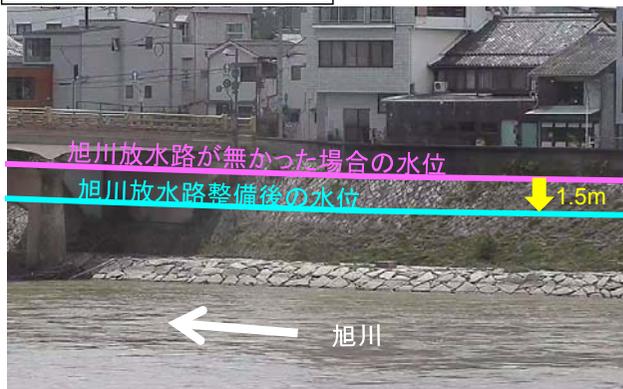
水位低減イメージ(旭川)

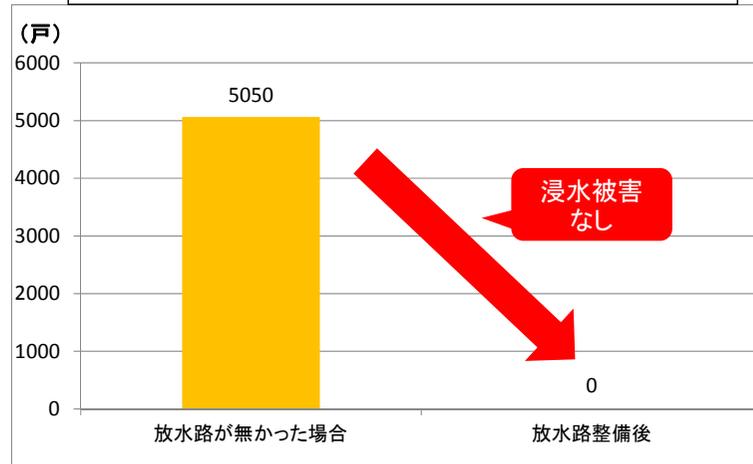
今回の洪水による整備前後の浸水被害の比較(浸水戸数)

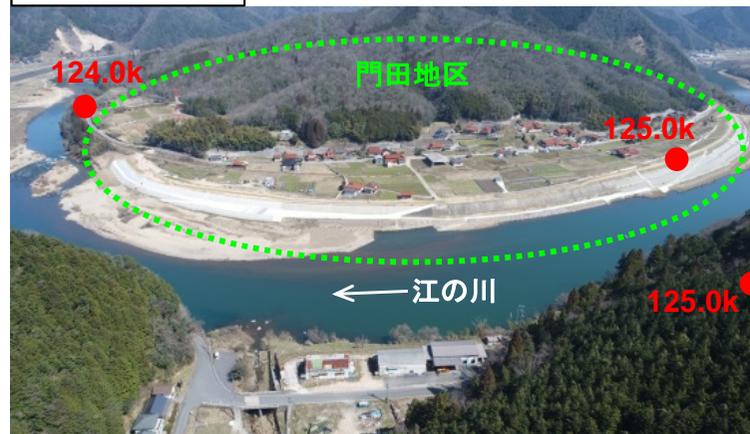
堤防整備状況

- 梅雨前線の影響により、江の川尾関山地点上流の流域平均累加雨量は約344mm(2日雨量:7月5日(木)9:00~7(土)9:00)を記録し、尾関山水位観測所で計画高水位を超過しました。
- 広島県三次市作木町門田地区では、平成30年6月に完成した堤防により、昭和47年7月洪水規模の洪水が発生した場合でも、洪水を安全に流下させることが可能となり、上流で同等の降雨のあった今回の洪水では、約8haの土地及び7戸の家屋の浸水被害を防止したものと推定されます。

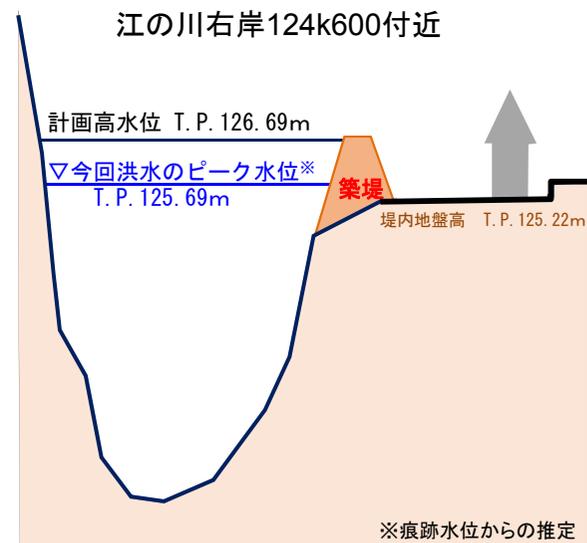
堤防整備により溢水、浸水を防止

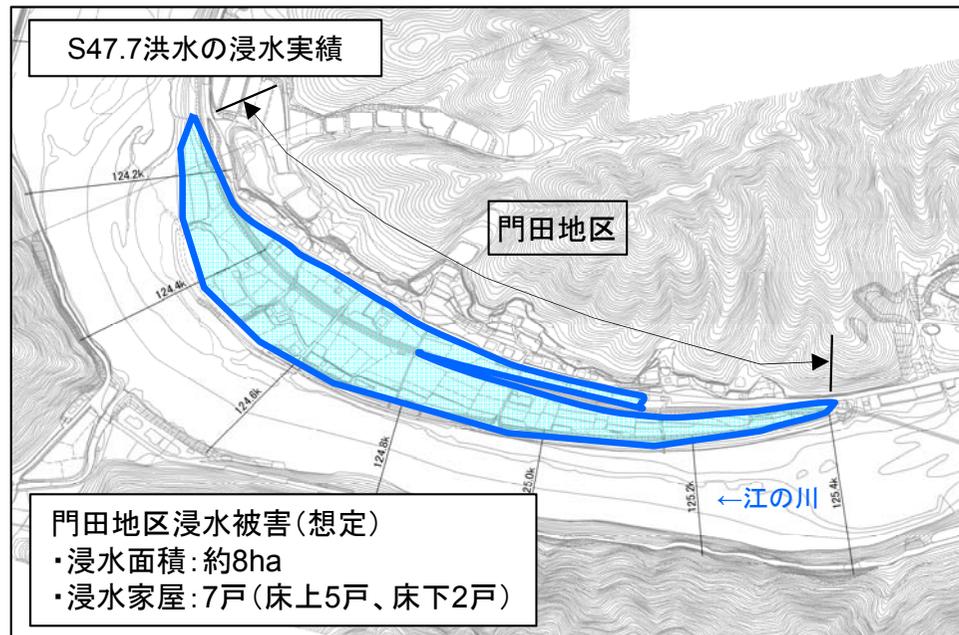
S47.7洪水の浸水実績

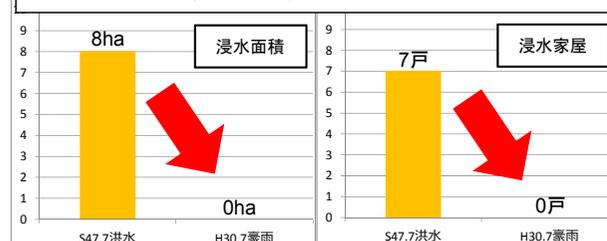
整備前後の浸水被害の比較

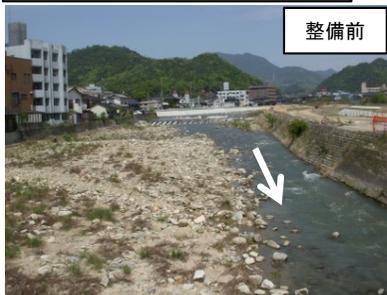
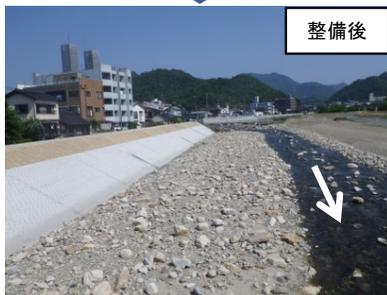
整備前後写真(4k000付近)

整備前

整備後

- 梅雨前線の影響により、根谷川流域の流域平均総雨量は約402mm (7月5日(木)3:00~8日(日)21:00)を記録し、新川橋水位観測所では氾濫危険水位を超過しました。
- 平成26年8月洪水による根谷川の氾濫以降、河道掘削、堤防整備等を進めており、今回の洪水では、河川改修により約90haの土地及び約1,460戸の家屋の浸水被害を防止したものと推定されます。

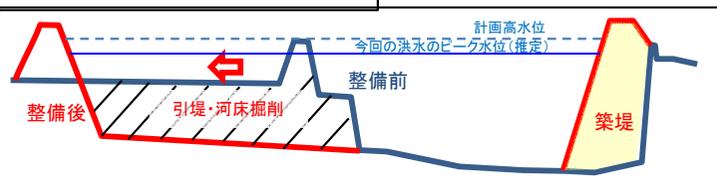
河川改修の内容(3k800付近)

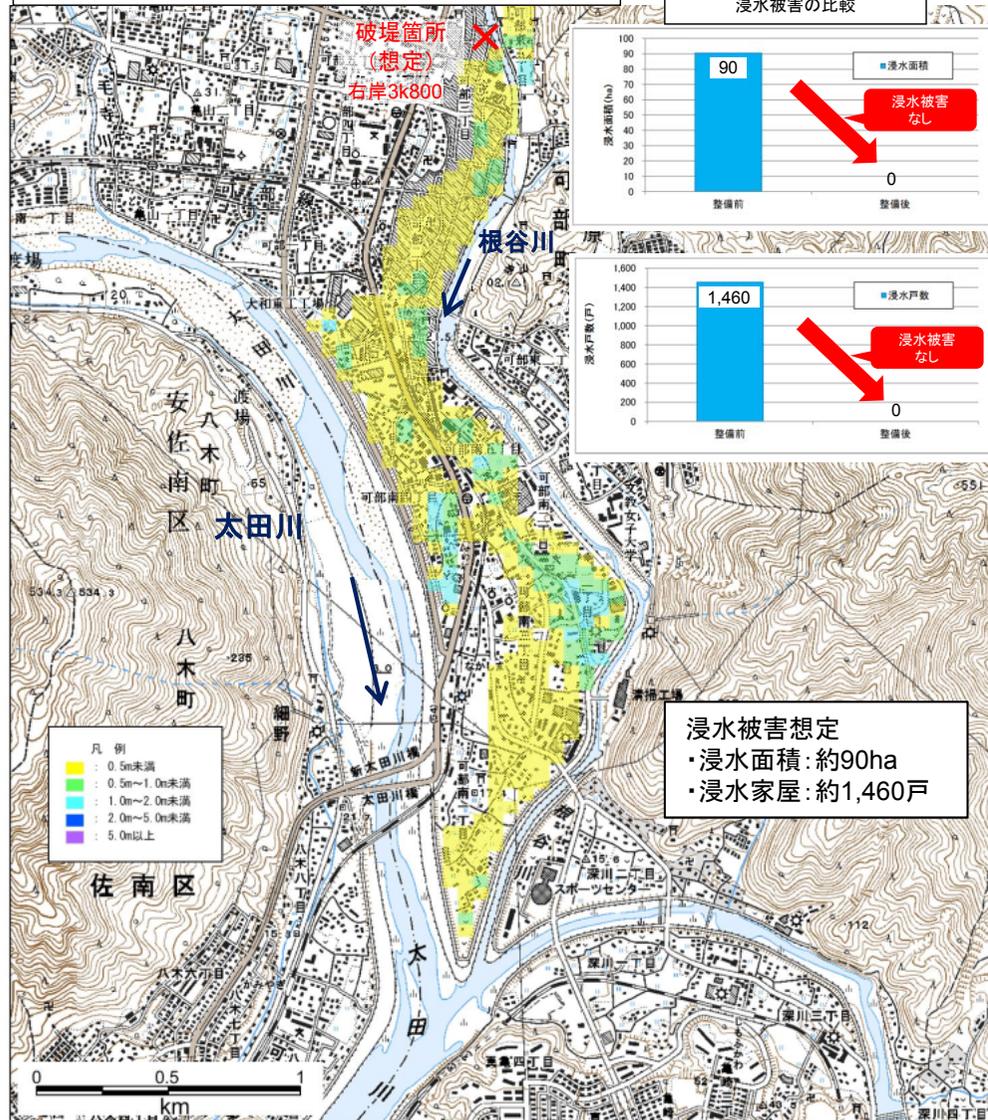
今回の洪水による整備前の浸水被害想定区域

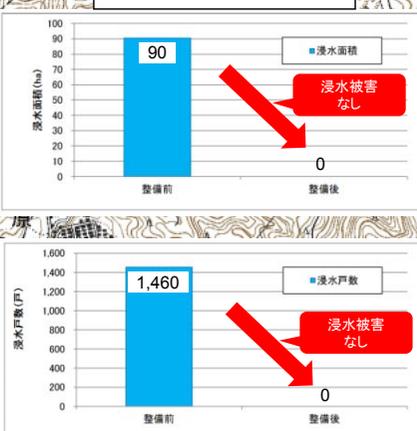
今回洪水による整備前後の浸水被害の比較

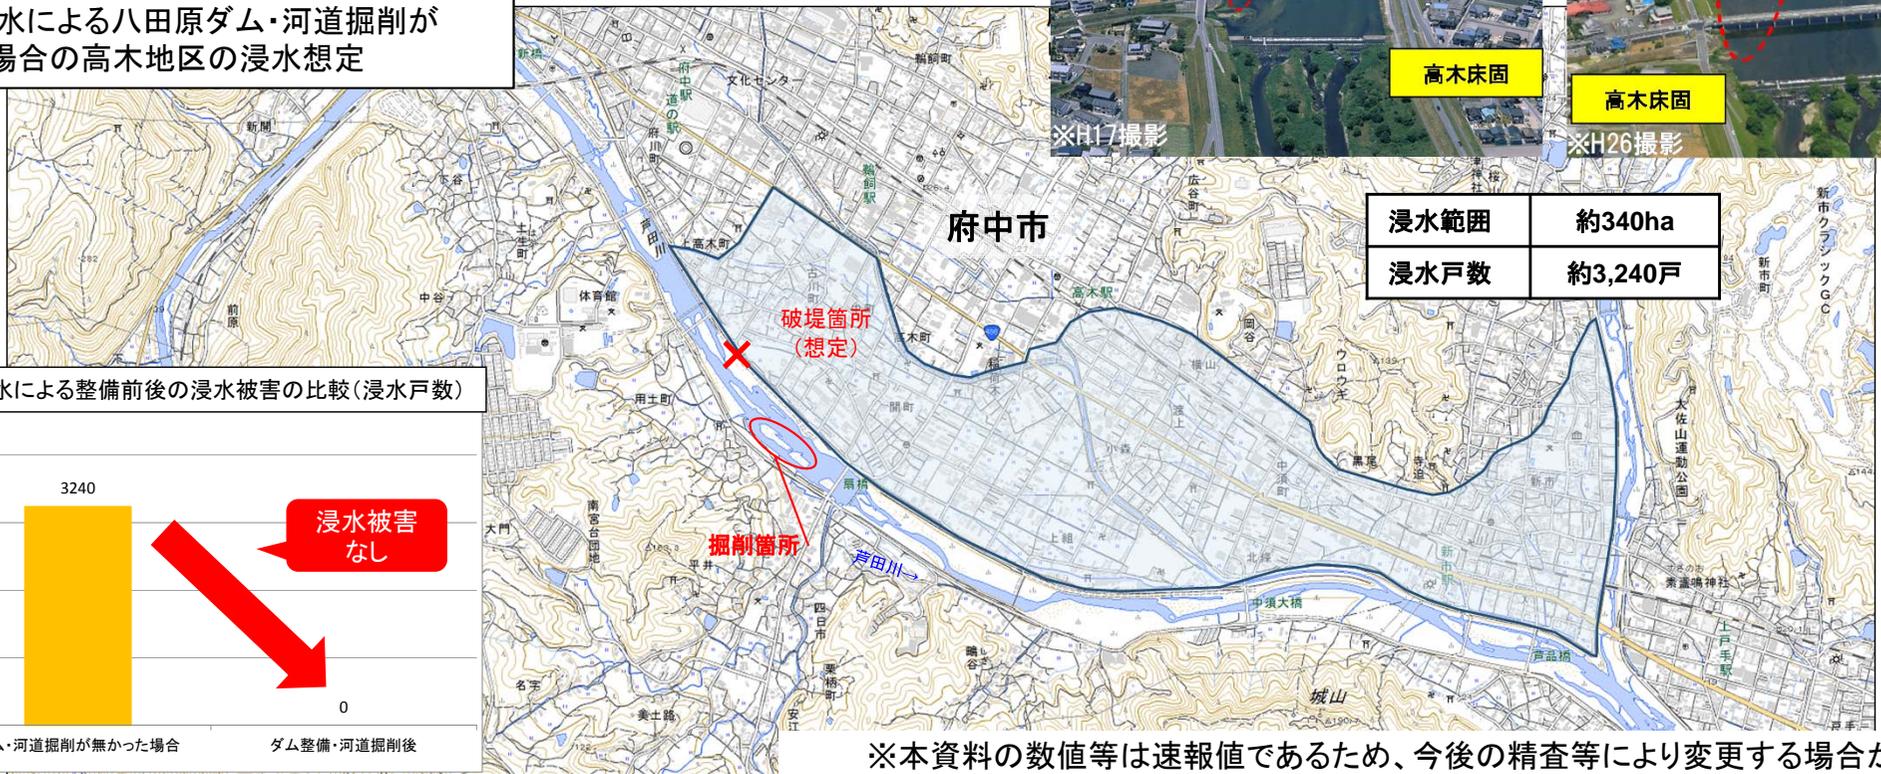
今回の洪水による八田原ダム・河道掘削が無かった場合の高木地区の浸水想定

- 梅雨前線の影響により、芦田川流域の流域平均総雨量は約385mm (7月5日(木)4:00~8日(日)12:00)を記録し、^{やまて}山手水位観測所では計画高水位を超過しました
- 八田原ダムの整備と河道掘削を実施した結果、栗柄・高木地区において、掘削前と比べて芦田川の水位を約50cm(ダム:約33cm、河道掘削:約17cm)下げることができました。
- 今回の洪水では、高木地区での堤防決壊を想定した場合に比べて、約340haの土地及び約3,240戸の家屋の浸水被害を防止したものと推定されます。

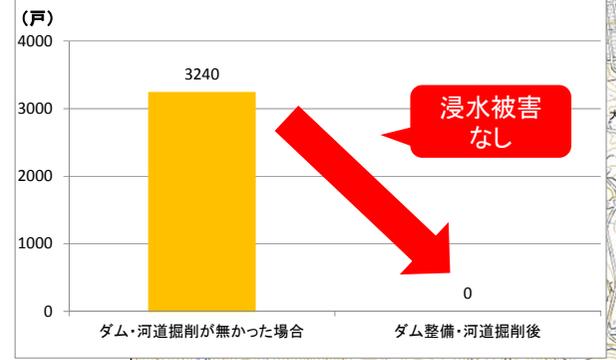
今回の洪水による整備前後の浸水被害の比較(浸水戸数)

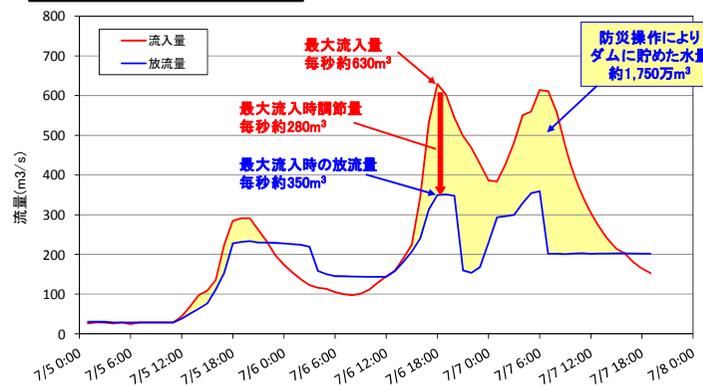
土師ダムの調節効果

- 梅雨前線の影響により、土師ダム上流で流域平均累加雨量約296mm(7月5日(木)4:00から7日(土)14:00)、灰塚ダム上流で流域平均累加雨量約352mm(7月5日(木)4:00から7日(土)14:00)を記録し、尾関山水位観測所では計画高水位を超過しました。
- 土師ダムは、ダムへの流入量が最大で毎秒約630m³に達し、このとき毎秒約280m³の洪水をダムに貯めました。
- 灰塚ダムでは、ダムへの流入量が最大で毎秒約820m³に達し、このとき毎秒約550m³の洪水をダムに貯めました。
- この結果、広島県三次市三次町付近の江の川の水位を約80cm低減させることができたものと推定されます。仮に2つのダムが防災操作を実施していなければ、計画高水位を大幅に上回る出水となり、沿川でより大きな被害が発生していたものと推定されます。

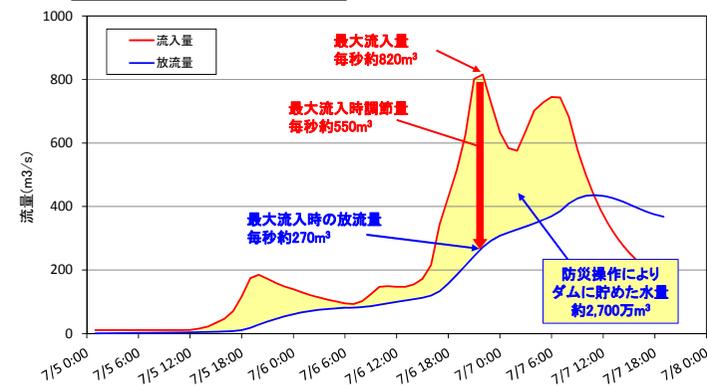
灰塚ダムの調節効果

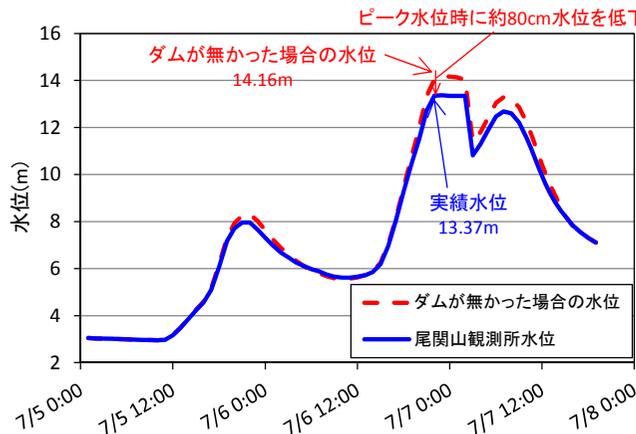
尾関山水位観測所付近の水位

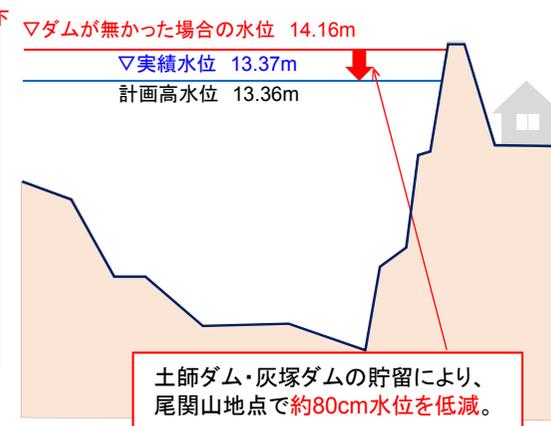
上流2ダムによる効果(尾関山水位観測所付近)
