国土交通省
中国地方整備局

～中国地方整備局管内の出水概況【第1報】～

令和6年11月1日から2日にかけての大雨 中国地方整備局管内の出水概況【第1報】11月6日(水)

中国地方整備局 河川部

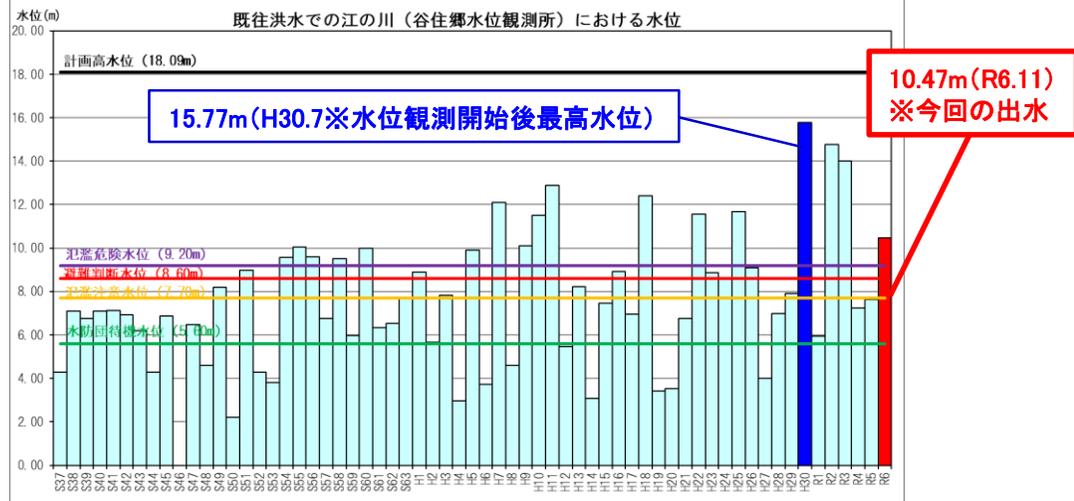
■ 江の川水系江の川 谷住郷水観測所における年間最大水位の比較表

- 令和6年11月1日から2日にかけて、西日本に停滞する前線を台風第21号から変わった低気圧が東シナ海を東へ進んだことにより、中国地方では、所により200mm/24時間（1日12時から2日12時）を超える大雨となった。
- 江の川水系江の川では、谷住郷（たにじゅうごう）水位観測所において氾濫危険水位（レベル4 避難を求める段階）を超過した。
- 佐波川水系佐波川では、漆尾（うるしお）水位観測所において、避難判断水位（レベル3 高齢者等避難を求める段階）を超過し、11月としては1ヶ月分累加雨量の平均値の3倍に匹敵する異例の記録的な大雨となった。

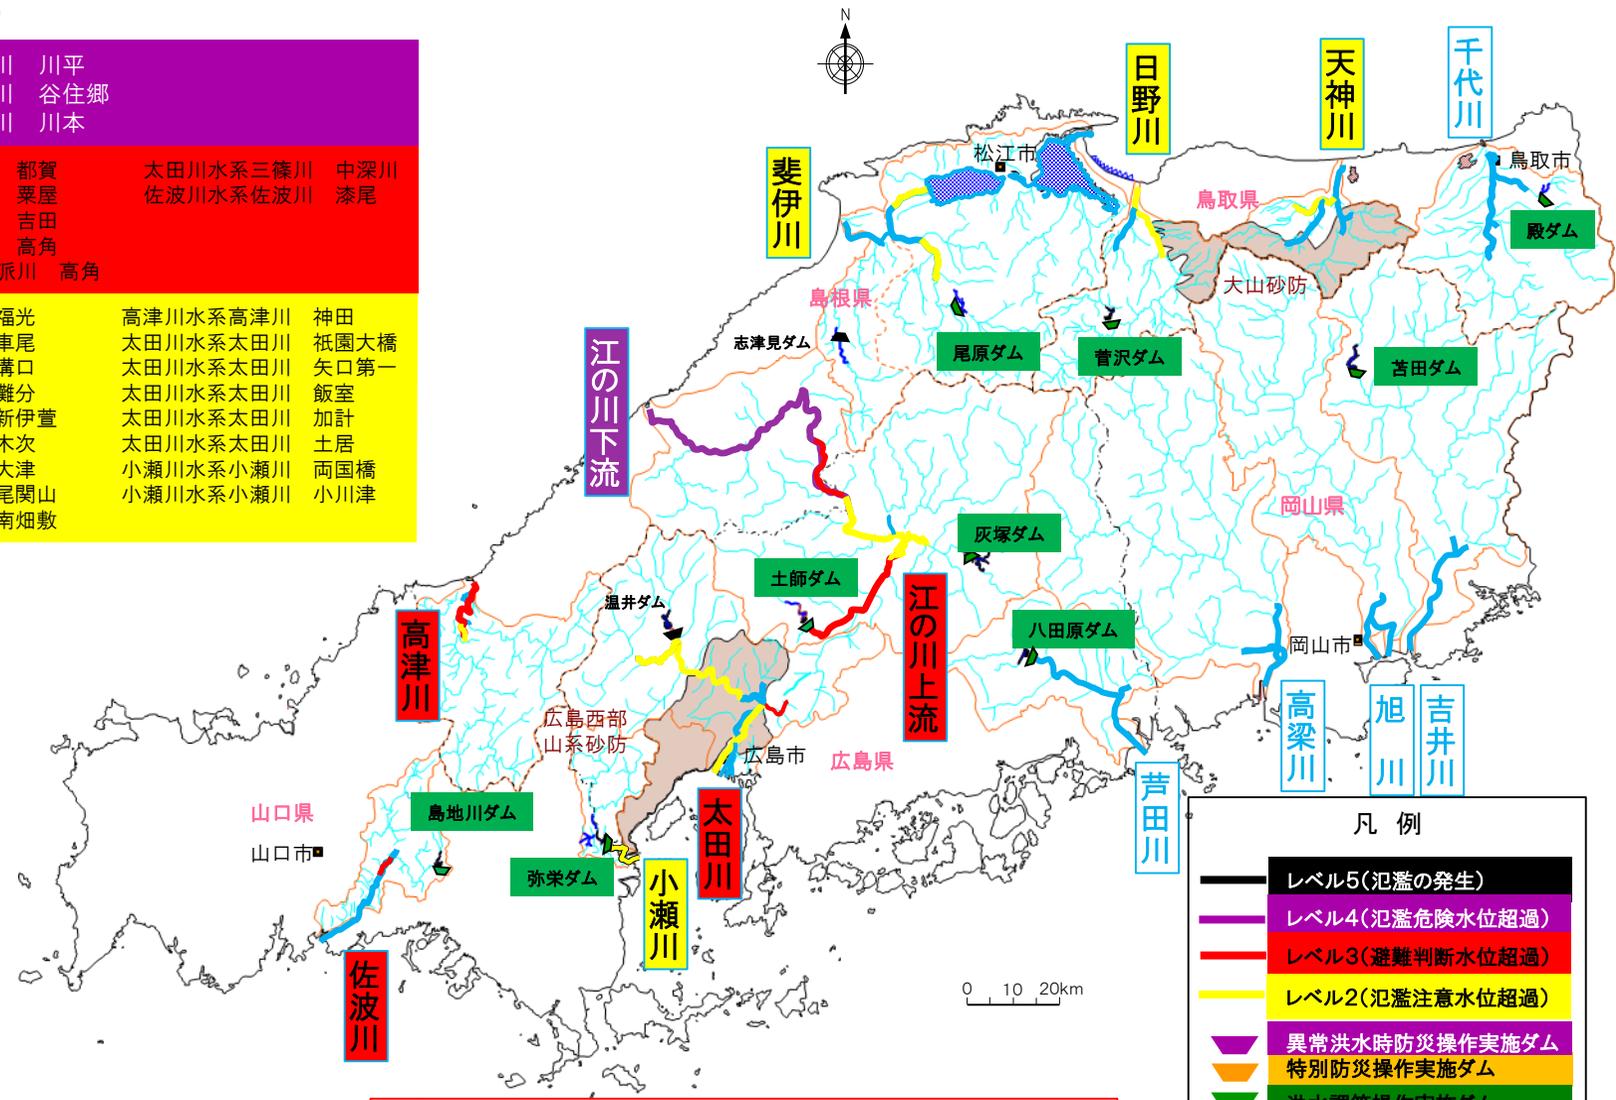
■ 河川出水状況（国管理区間）

■ 今回の出水では国管理河川において 1 水系 1 河川 3 観測所で「氾濫危険水位」を超過、 4 水系 5 河川 7 観測所で「避難判断水位」を超過、 7 水系 8 河川 17 観測所で「氾濫注意水位」を超過しました。

★レベル4 氾濫危険水位超過 1 水系 1 河川 3 観測所	江の川水系江の川 川平 江の川水系江の川 谷住郷 江の川水系江の川 川本		
★レベル3 避難判断水位超過 4 水系 5 河川 7 観測所	江の川水系江の川 都賀 江の川水系江の川 粟屋 江の川水系江の川 吉田 高津川水系高津川 高角 高津川水系高津川派川 高角	太田川水系三篠川 中深川 佐波川水系佐波川 漆尾	
★レベル2 氾濫注意水位超過 7 水系 8 河川 17 観測所	天神川水系国府川 福光 日野川水系日野川 車尾 日野川水系日野川 溝口 斐伊川水系斐伊川 灘分 斐伊川水系斐伊川 新伊萱 斐伊川水系斐伊川 木次 江の川水系江の川 大津 江の川水系江の川 尾関山 江の川水系馬洗川 南畑敷	高津川水系高津川 神田 太田川水系太田川 祇園大橋 太田川水系太田川 矢口第一 太田川水系太田川 飯室 太田川水系太田川 加計 太田川水系太田川 土居 小瀬川水系小瀬川 両国橋 小瀬川水系小瀬川 小川津

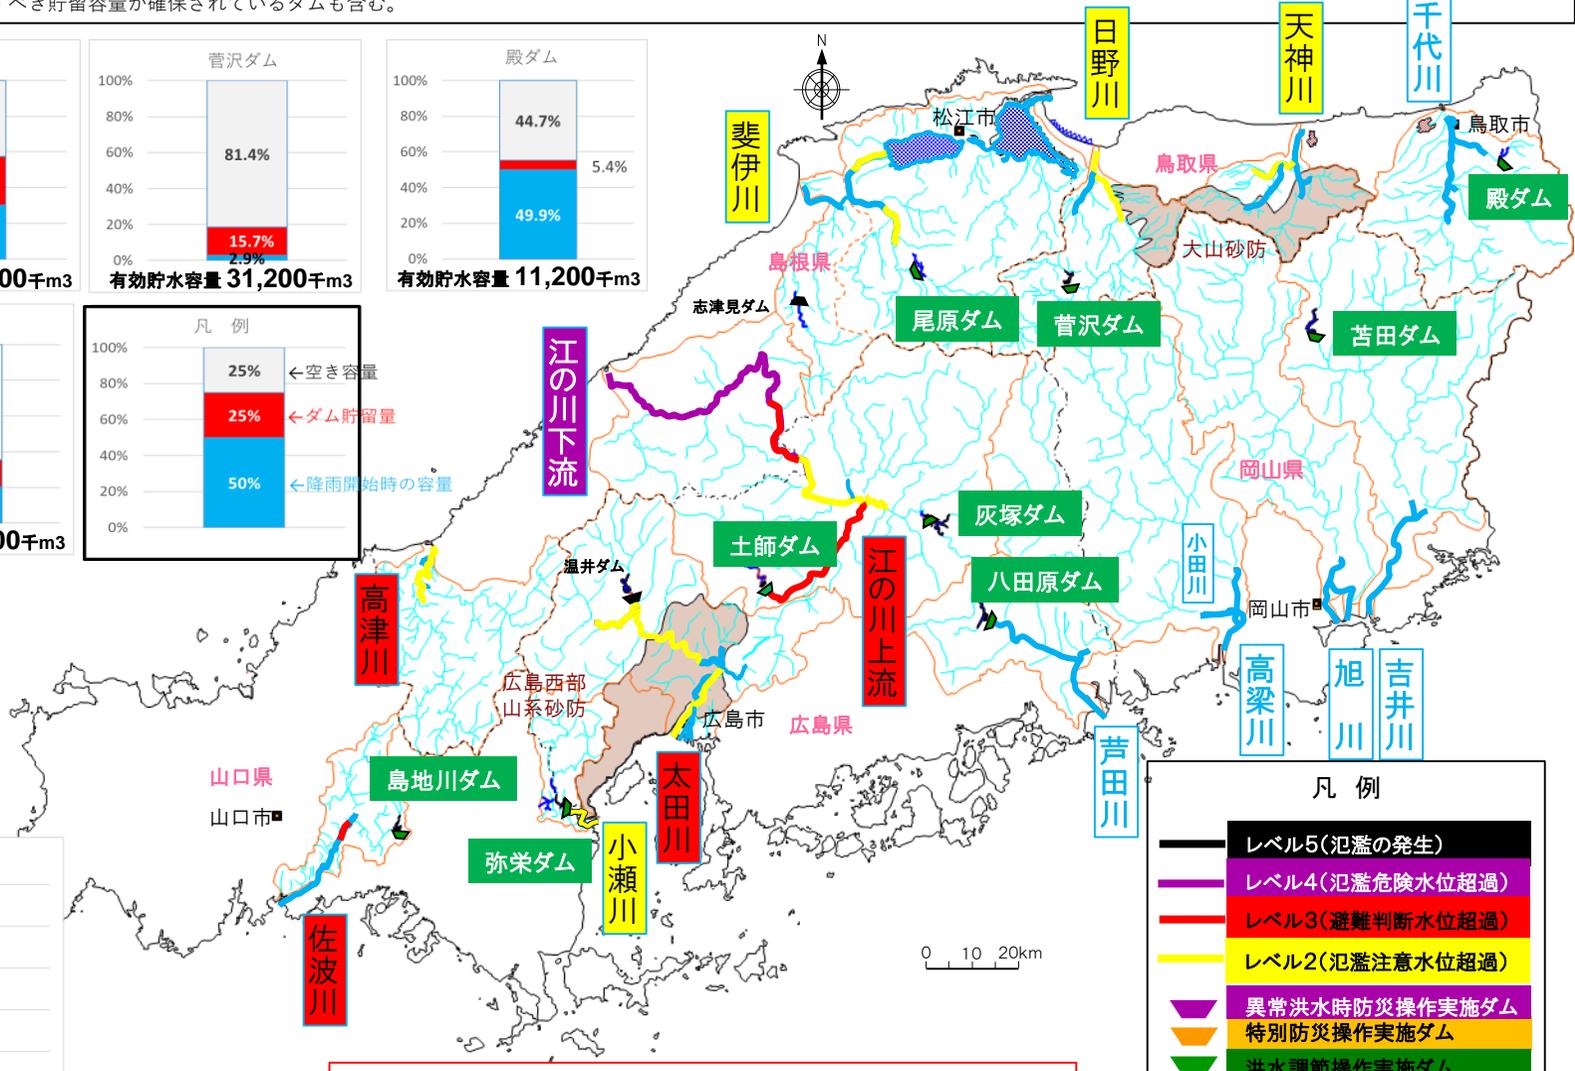
中国管内の国直轄管理ダムによる洪水貯留

- 洪水貯留操作を行った管内の国直轄管理9ダムにより、約46,312千m³の洪水を貯留し、下流河川の水位低減させた
- 国直轄ダム、補助ダム、利水ダムにおいて事前放流※¹を実施し洪水に備えた（合計4ダム）
（既に容量を確保したダム6ダム）

※1 『事前放流』とは、計画規模以上の大雨となることが予想される場合に、河川の水量が増える前に利水容量から放流して一時的にダムの貯水位を下げ容量を確保しておくこと。
また、本洪水に対して既に確保すべき貯留容量が確保されているダムも含む。

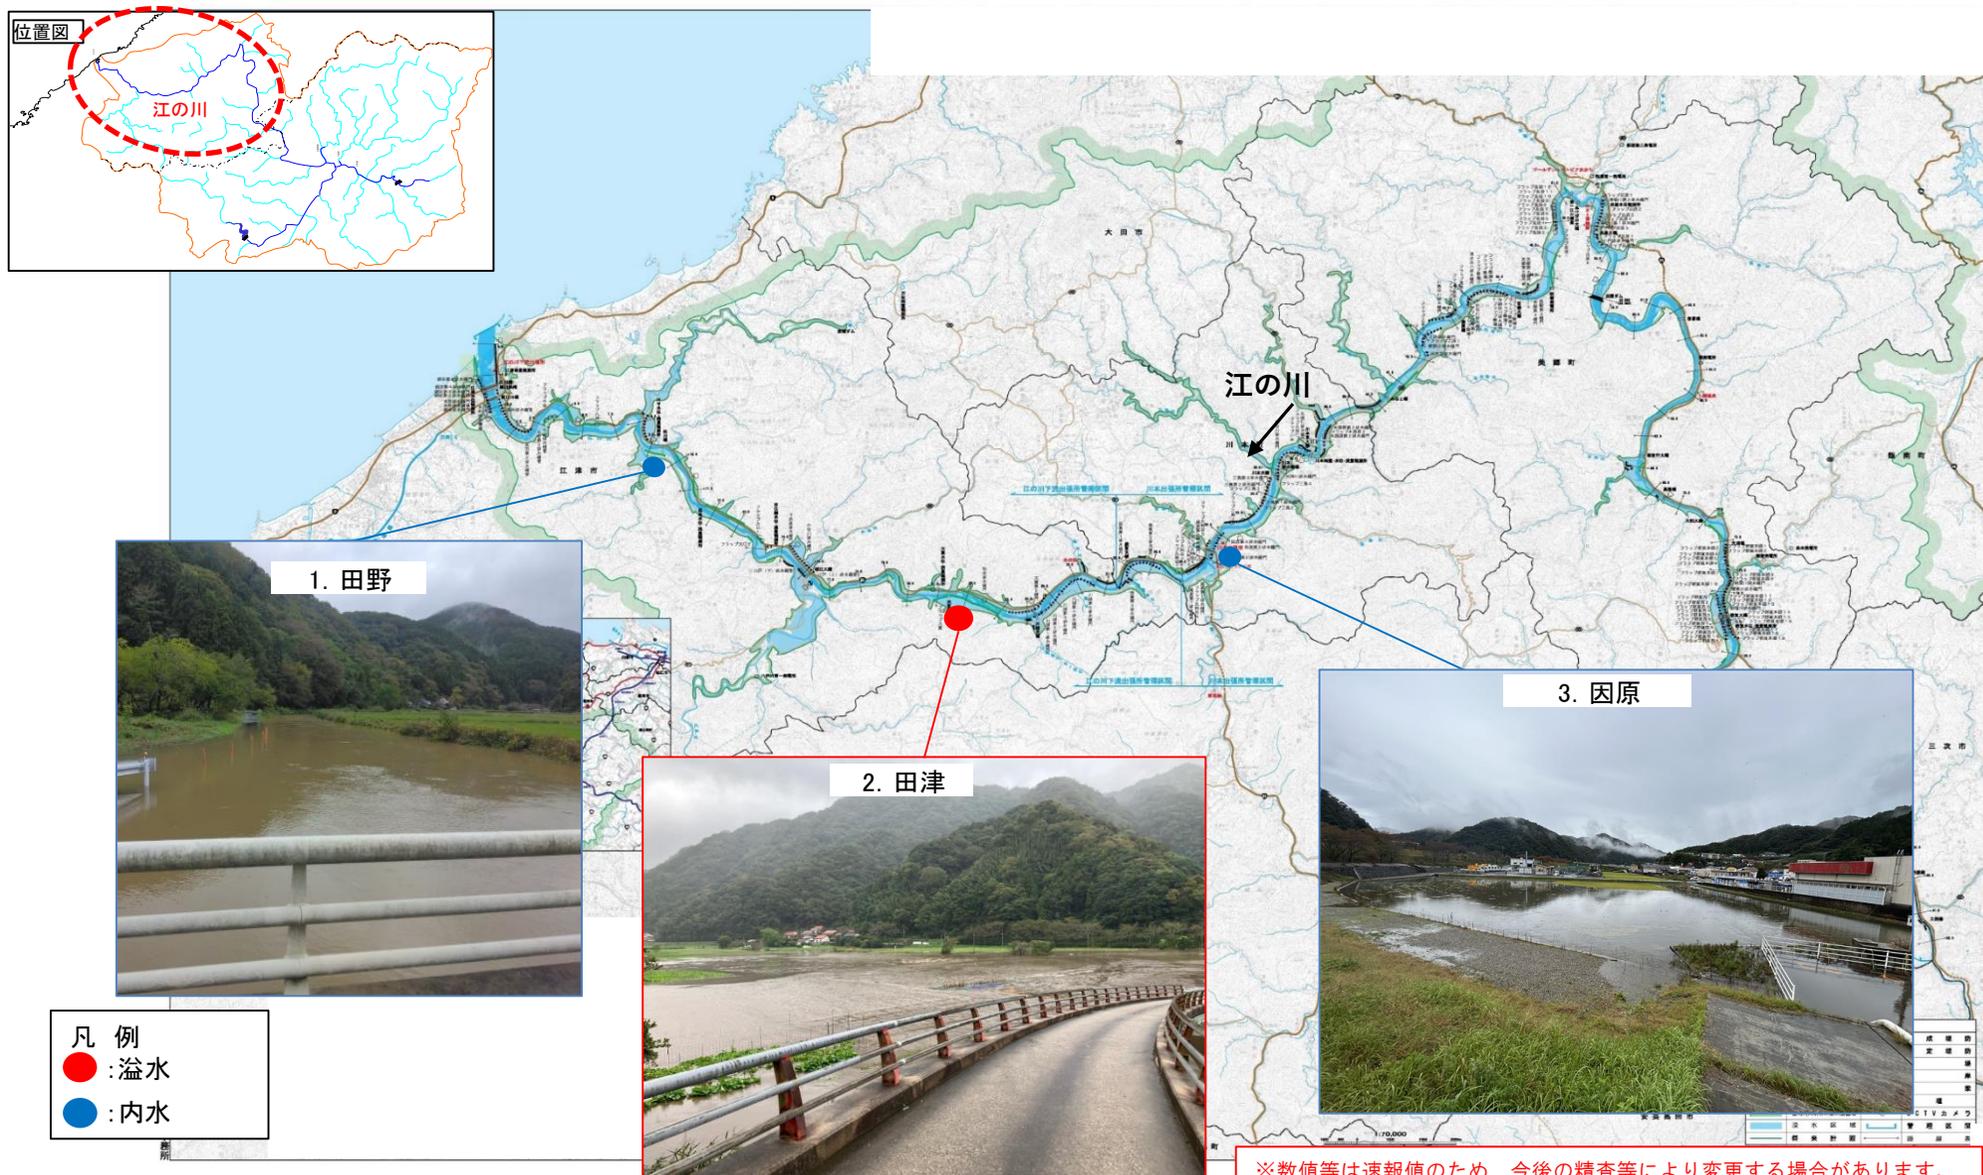
1) 江の川水系江の川下流部の被災状況

■ 江の川下流部(島根県側)の沿川において、浸水面積:10ha(調査中含む)の浸水被害を確認しました。

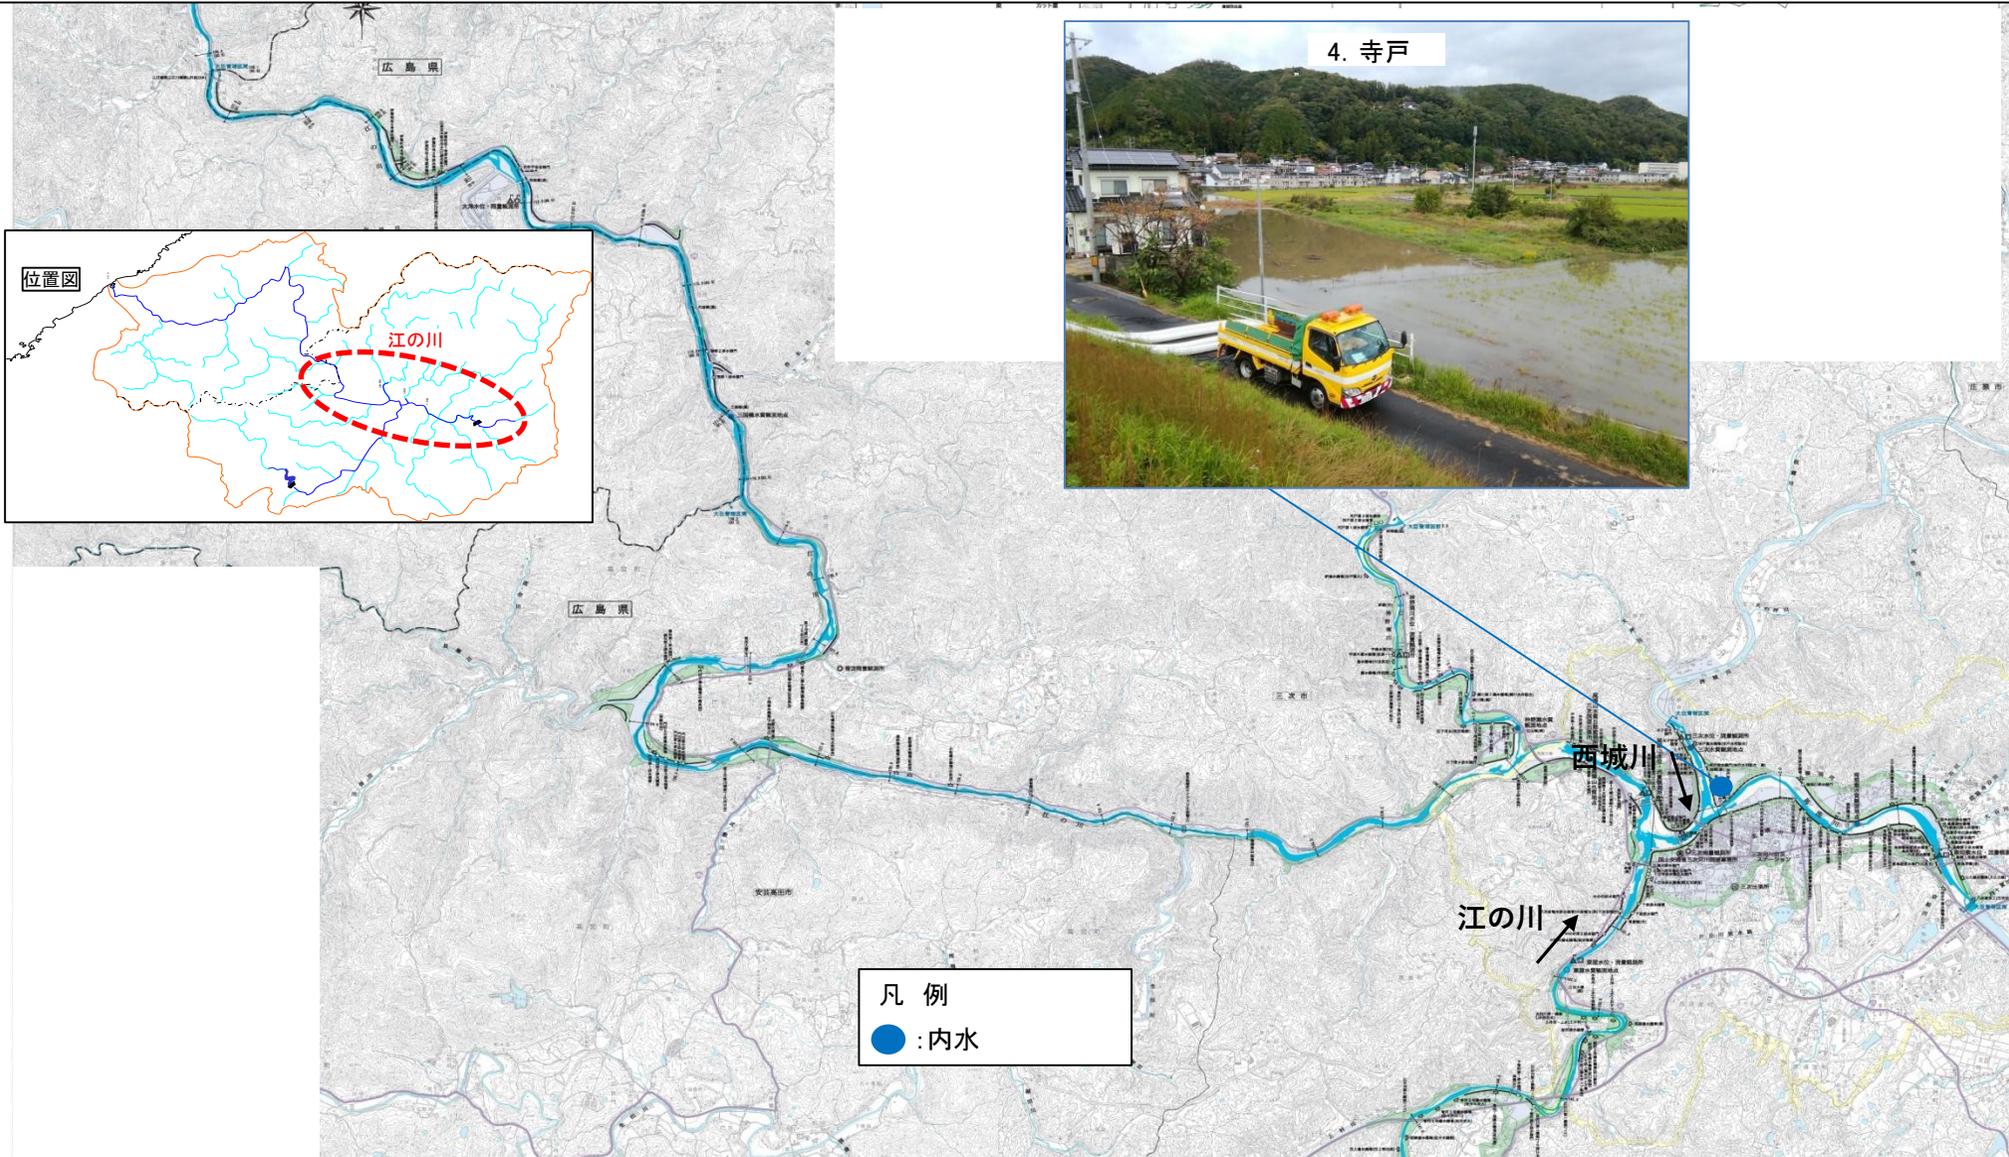
1) 江の川水系西城川の被災状況

■ 江の川上流部(広島県側)の支川西城川において、浸水面積: 0.4haの浸水被害を確認しました。

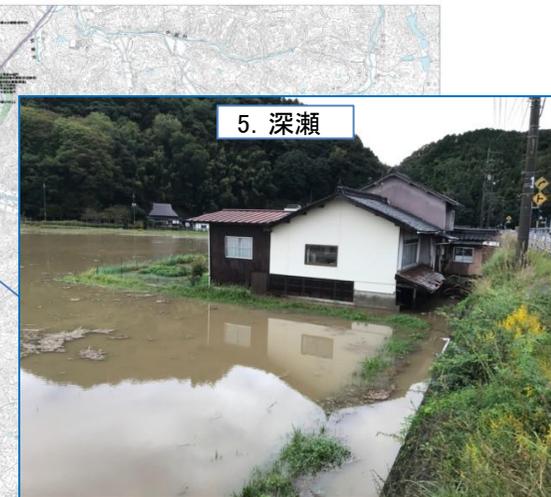
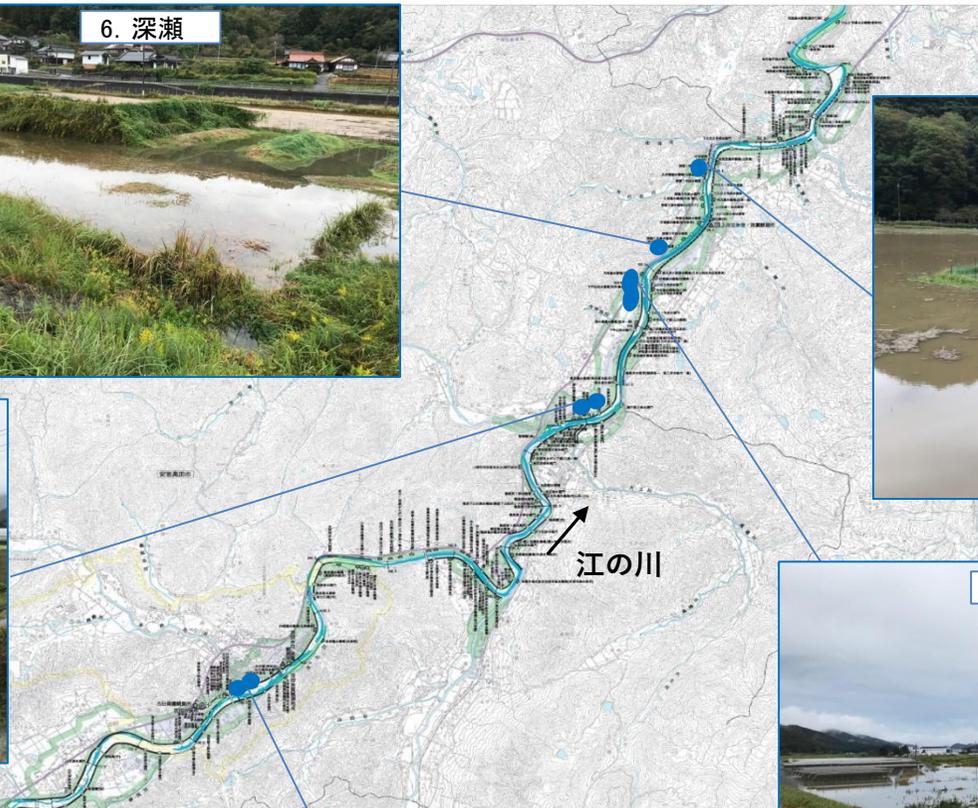
1) 江の川水系江の川上流部の被災状況(2)

■ 江の川上流部(広島県側)の沿川において、浸水面積: 5.1haの浸水被害を確認しました。

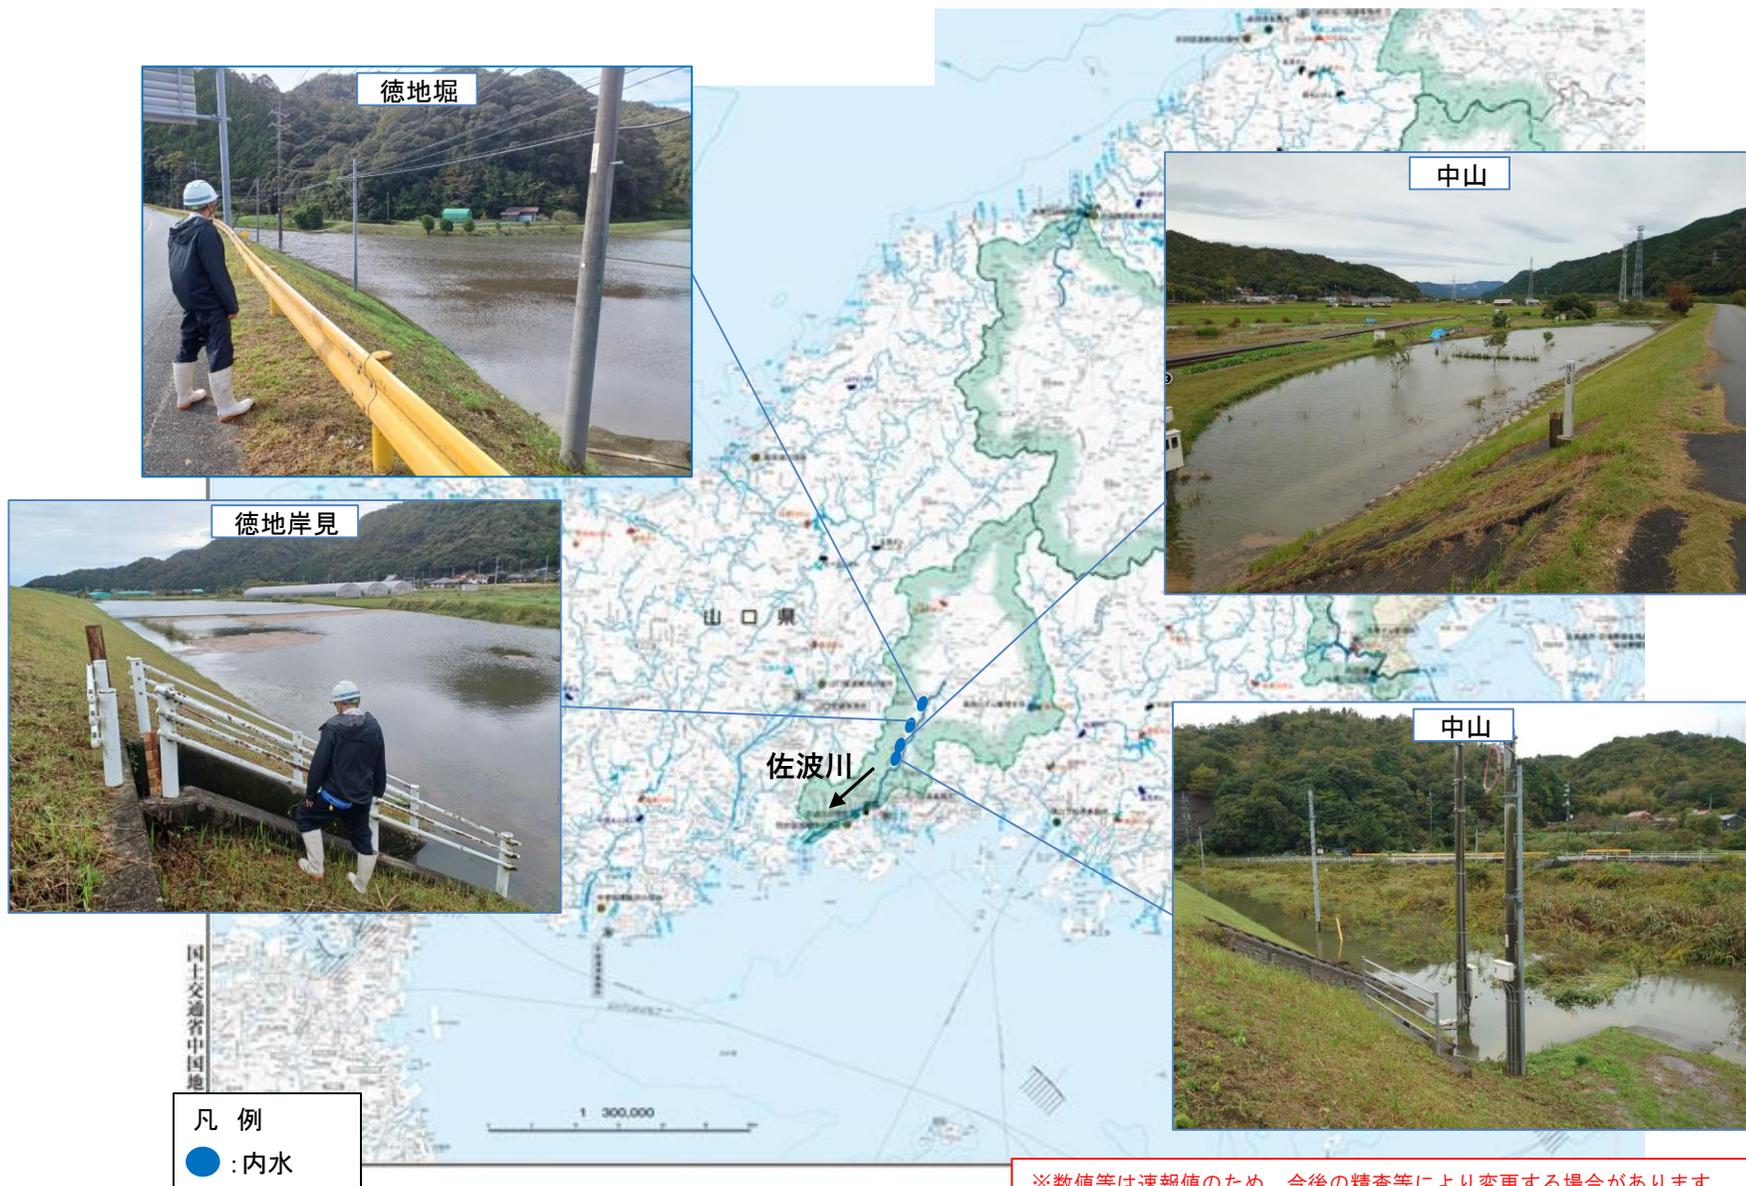
2)佐波川水系佐波川の被災状況

■佐波川の沿川において、浸水面積：2.1haの浸水被害を確認しました。

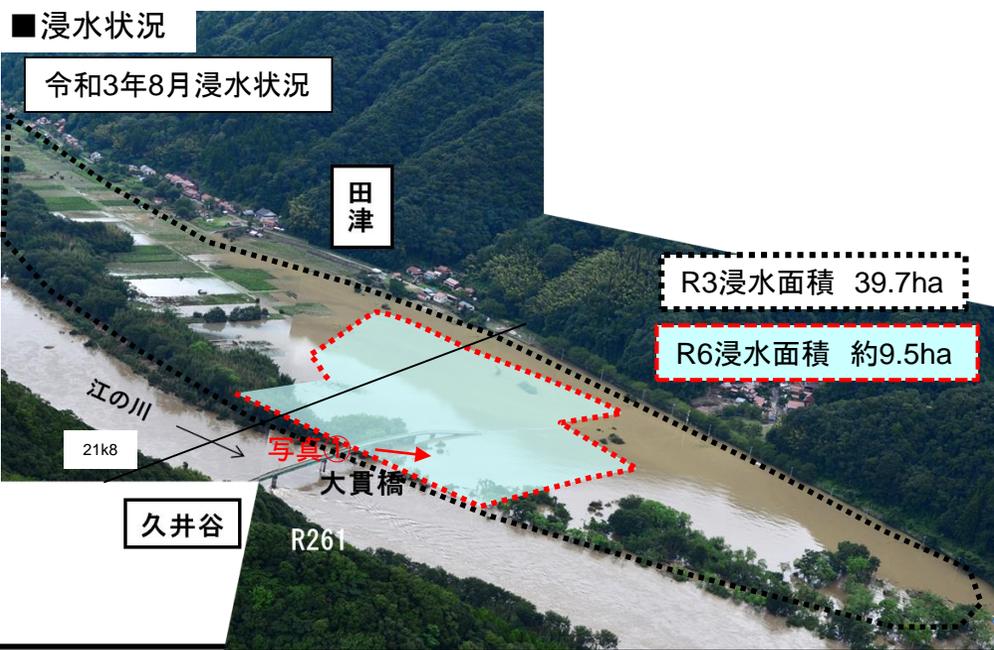
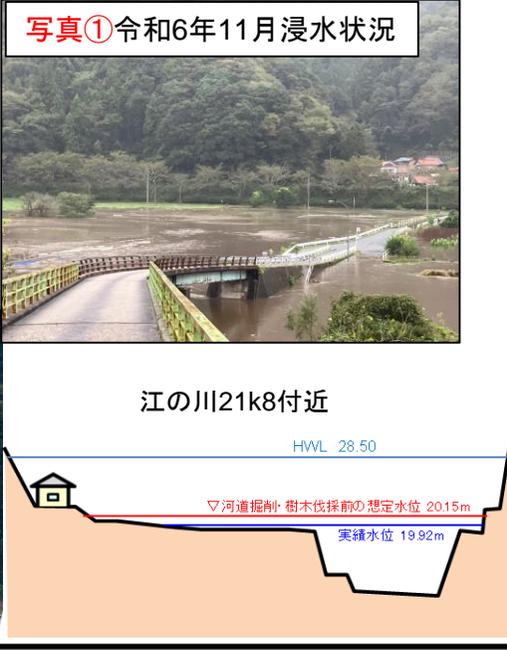
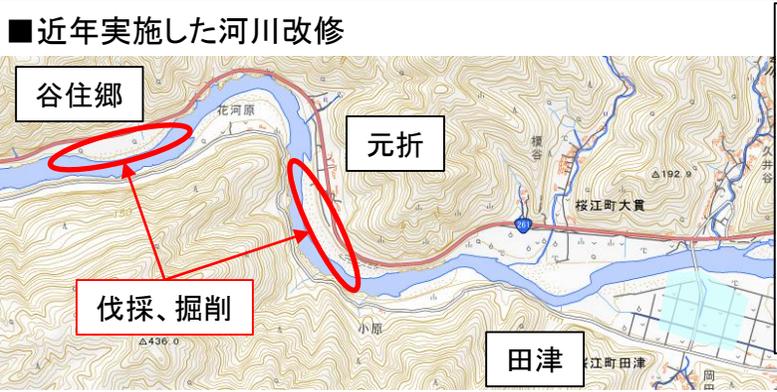
【河道掘削等の効果】江の川(下流)直轄河川改修事業

- 前線の影響により、江の川の川本雨量観測所の雨量は187mm(11月1日(金)10:00~2日(土)13:00)を記録し、^{たにしゅうごう}谷住郷水位観測所で氾濫危険水位を超過しました。
※令和3年8月豪雨の川本雨量観測所の雨量は208mm(8月13日1:00~14日24:00)
- 田津地区では、「緊急対策特定区間」に設定した重点的な河川整備や「防災・減災、国土強靱化のための5か年加速化対策」により河道掘削、樹木伐採を進めており、今回の出水では、令和3年8月豪雨より**浸水面積が軽減し**、約20cmの水位低減効果があり、**家屋浸水被害を回避しました。**

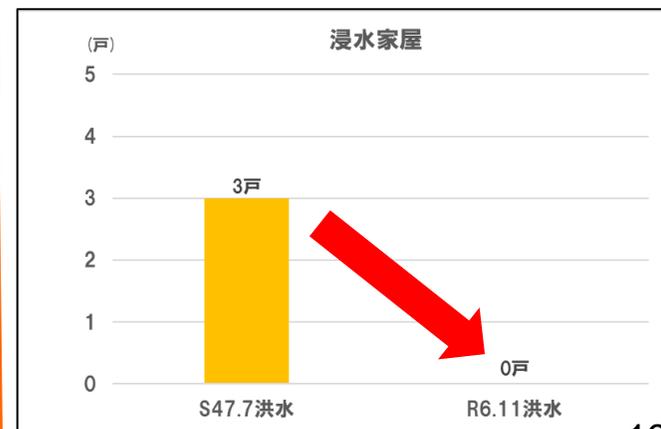
改修による効果

- 前線の影響により、江の川栗屋地点上流の流域平均雨量は183mm(24時間雨量:11月1日(金)13:00~2日(土)12:00)を記録。
- 栗屋水位観測所では、避難判断水位を0.15m超過。
- 広島県三次市青河町片山地区では、令和2年度に防災・減災、国土強靱化のための5ヵ年加速化対策で完成した堤防により、今回の洪水では、3戸の家屋の浸水被害を防止したものと推測される。

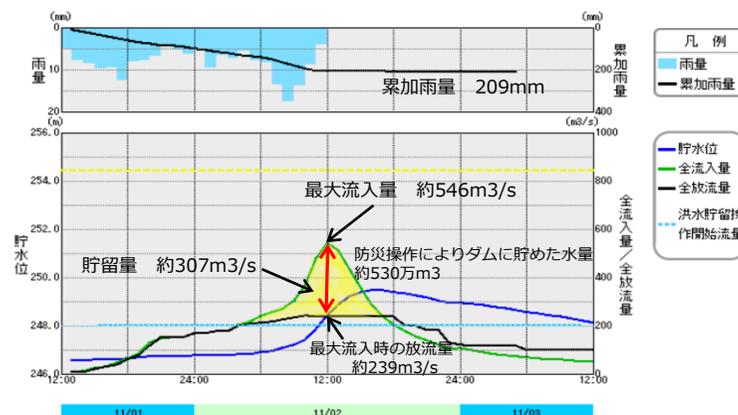
土師ダムの調節効果

- 前線の影響による11月1日10時から2日12時までの降雨により、土師ダム上流では流域平均累加雨量**209mm**を記録しました。
- 土師ダムでは、ダムへの流入量が最大で毎秒約546m³に達し、このとき毎秒約307m³の水をダムに貯めました。
- この結果、安芸高田市吉田町付近の江の川の水位を約102cm低減させる効果があり、氾濫危険水位の超過を抑えることができたと推定されます。そのことから、安芸高田市の吉田観測所水位が氾濫危険水位超過に至りませんでした。

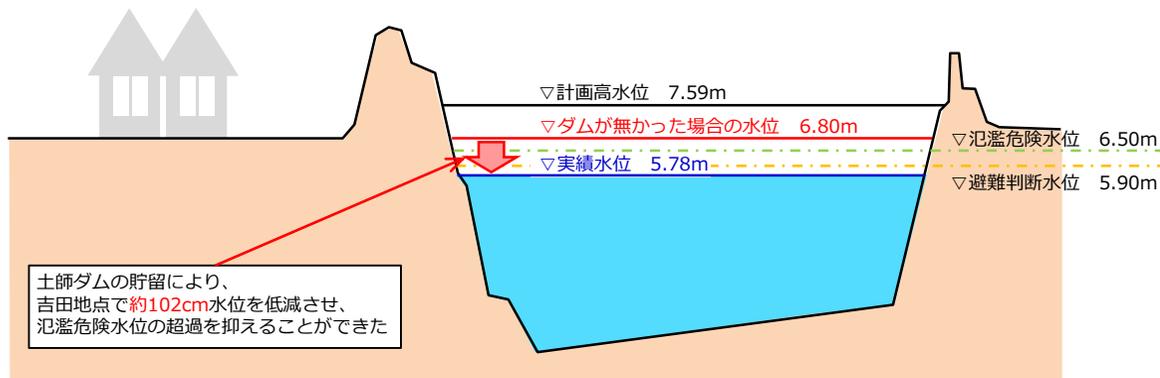
土師ダムの防災操作の効果 (吉田地点)

土師ダムの貯留により、吉田地点で約102cm水位を低減させ、氾濫危険水位の超過を抑えることができた

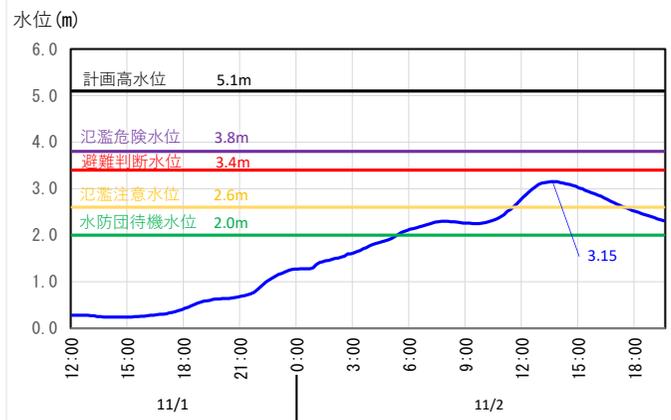
水位(溝口水位観測所)

- 日野川水系日野川では、令和6年11月1日～2日の大雨により、日野川流域の米子雨量観測所(気象庁)では総雨量が176mmに達し、溝口水位観測所(鳥取県西伯郡伯耆町)では、氾濫注意水位を超過した。
- 日野川では、「防災・減災・国土強靱化のための3か年緊急対策」による上細見地区の改修実施(河道掘削)により、13.0k地点では、**約0.3mの水位低減効果**があったと想定される。

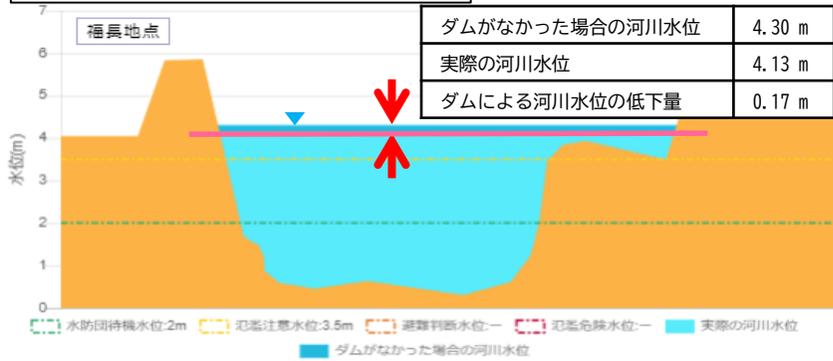
菅沢ダムによる水位低減効果(福長地点)

- 西日本から東日本にのびる台風第21号から変わった低気圧からの前線に伴い、菅沢ダム上流の流域平均累加雨量は193mm(11月1日(金)10:50～2日(土)20:00)を記録しました。
- 菅沢ダムの流入量は最大で毎秒約137m³に達し、このとき毎秒約57m³の洪水をダムに貯め、今回の雨により菅沢ダムが貯めた水の量の合計は約243万m³となりました。
- この結果、鳥取県日野郡日野町福長地区の日野川の^{すげさわ}水位を約17cm低下させることができたものと推定されます。
※ 本資料の数値等は速報値であるため、今後変わることがあります。

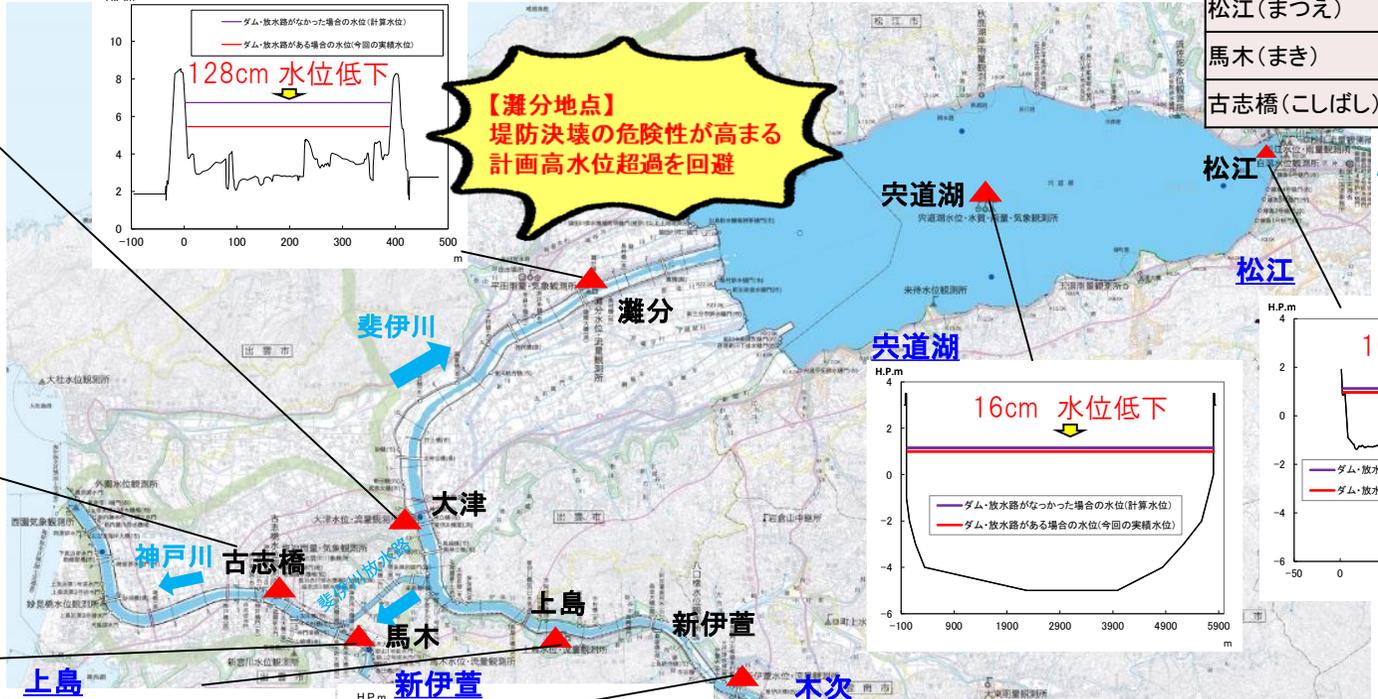
【灘分地点】
堤防決壊の危険性が高まる
計画高水位超過を回避

- 斐伊川放水路では、分流を実施し、最大毎秒約660m³を分流。
- 尾原ダムでは、最大流入量毎秒約520m³のうち毎秒約320m³を低減し、ダム下流の木次観測所地点で、ピーク水位を41cm、新伊萱観測所地点でピーク水位を37cm、上島観測所地点で、ピーク水位を30cm低減させる効果があったものと推定。
- 志津見ダムでは、最大流入量毎秒約90m³のうち毎秒約30m³を低減し、ダム下流の馬木観測所地点で、ピーク水位を10cm低減させる効果があったものと推定。
- 2ダム及び斐伊川放水路の効果により、斐伊川本川下流の灘分観測所で、ピーク水位を128cm低減、宍道湖湖心観測所や松江観測所で16cm低減したものと推定。

観測所名	ピーク水位低下量
木次(きすき)	41 cm
新伊萱(しんいがや)	37 cm
上島(かみしま)	30 cm
大津(おおつ)	96 cm
灘分(なだぶん)	128 cm
宍道湖(しんじこ)	16 cm
松江(まつえ)	16 cm
馬木(まき)	10 cm
古志橋(こしばし)	1 cm

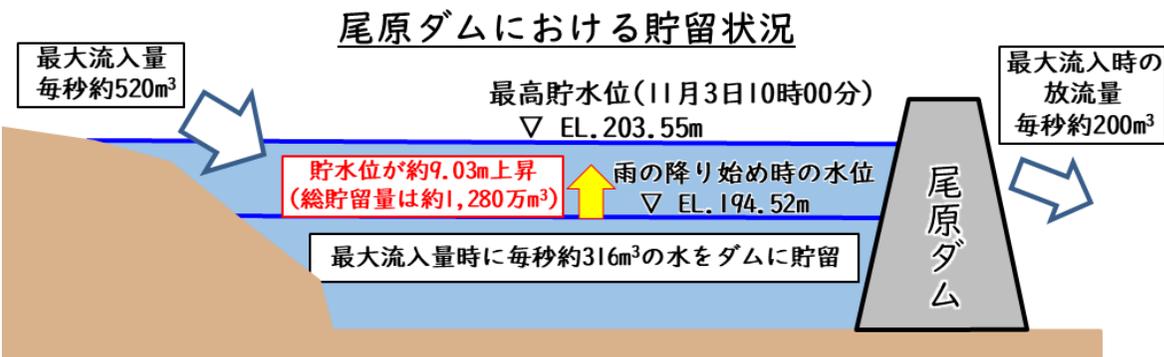
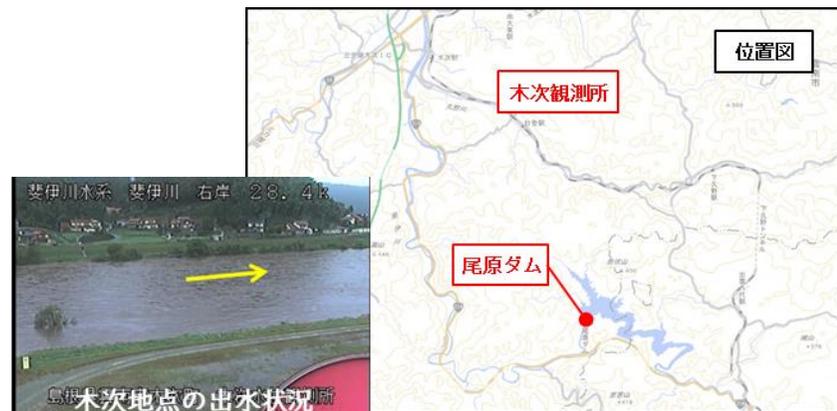
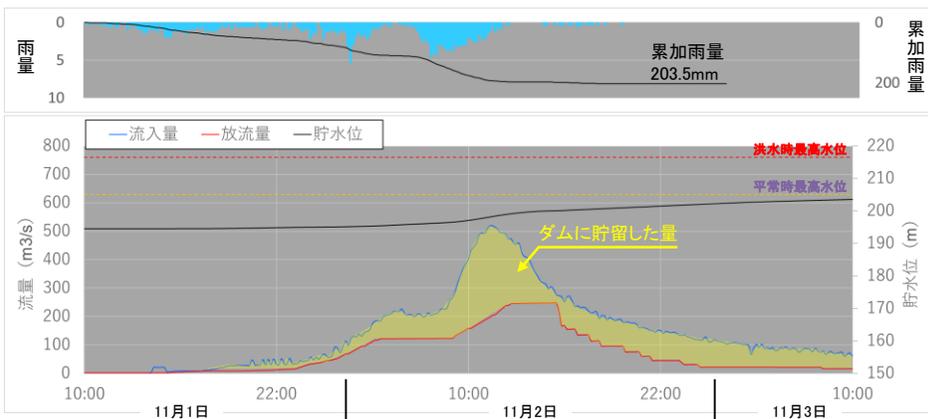
尾原ダムの防災操作による治水効果

- 尾原ダム上流では、降り始めからの流域平均累加雨量203.5mmを記録しました。
- 今回の降雨による尾原ダムへの流入量は**最大毎秒約520m³**に達し、この際**毎秒約320m³**を尾原ダムに貯留しました。今回の操作により、尾原ダムに貯留した洪水は**最大約1,280万m³**(25mプール^(※)の約35,600杯分)です。
- その結果、尾原ダム下流の木次観測所地点(雲南市木次付近)で**ピーク水位を41cm低減させる効果**があったものと**推定**。

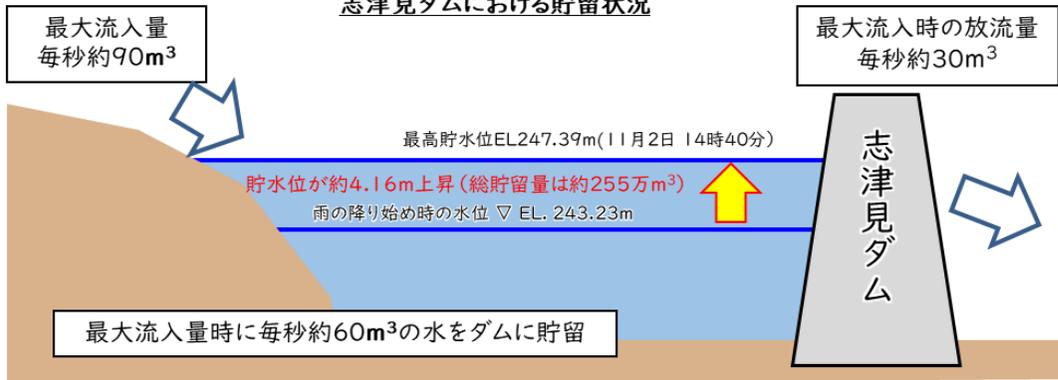
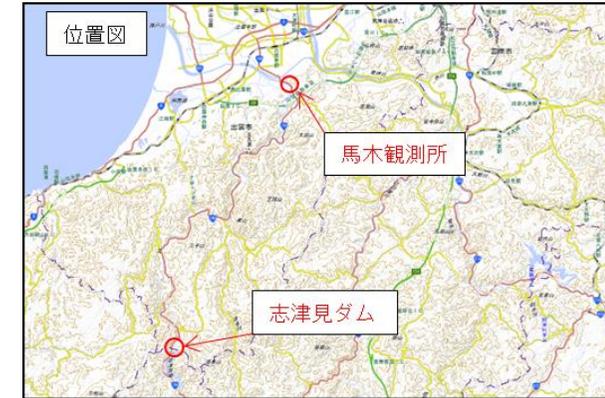
志津見ダムにおける貯留状況

- 志津見ダム上流では、降り始めからの流域平均累加雨量192.7mmを記録しました。
- 今回の降雨による志津見ダムへの流入量は**最大毎秒約90m³**に達し、この際**毎秒約60m³**を志津見ダムに貯留しました。
今回の出水により、志津見ダムに貯留した洪水は**最大約255万m³** (25mプール(※)の約7,000杯分)です。
- その結果、志津見ダム下流の馬木観測所地点 (出雲市馬木付近) で、**ピーク水位を11cm低減させる効果があったものと推定。**

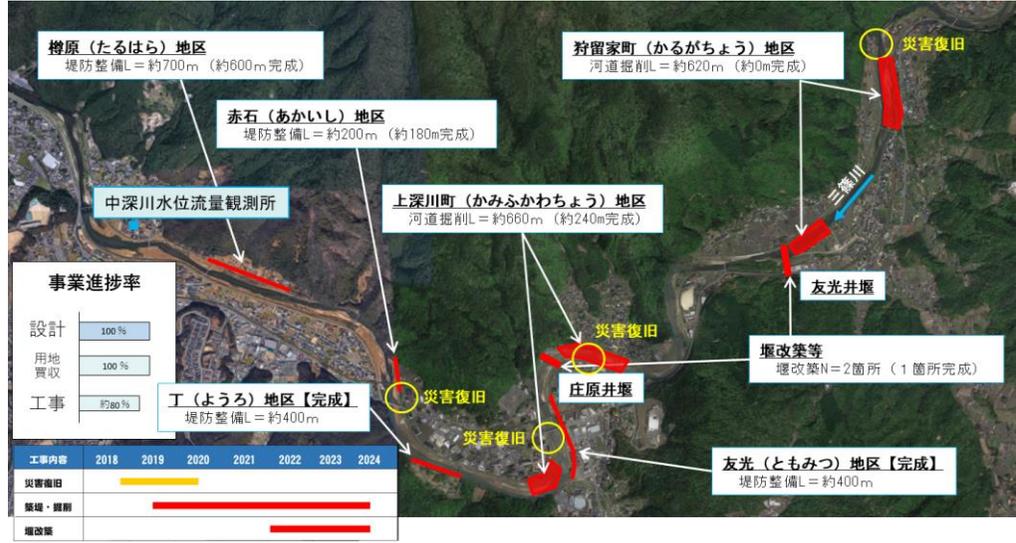
■ 3か年緊急対策・5ヶ年加速化対策(三篠川流域大臣管理区間)

○三篠川では、平成30年7月豪雨による浸水被害以降「防災・減災・国土強靱化のための3か年緊急対策」や「防災・減災、国土強靱化のための5か年加速化対策」による、**河道掘削や堰の改築、堤防整備**を実施しており、整備をしなかった場合には**約8haの土地、29戸の家屋浸水被害が想定**されましたが、今回の洪水では**浸水被害を回避**することができました。

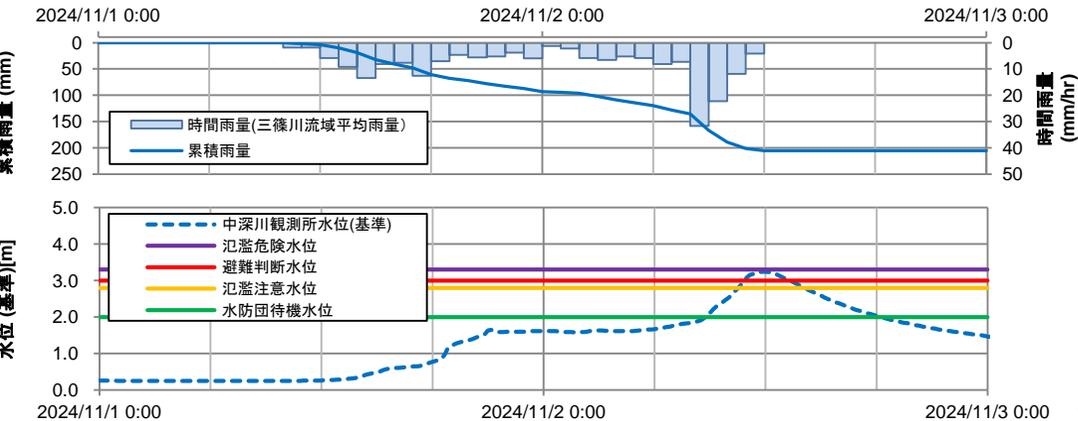
■ 三篠川上流域の雨量と中深川水位観測所の水位

○低気圧や前線の影響により、三篠川流域の平均雨量は約205mm(11月1日10:00～11月2日12:00)を記録し、中深川水位観測所では**避難判断水位**を超過しました。

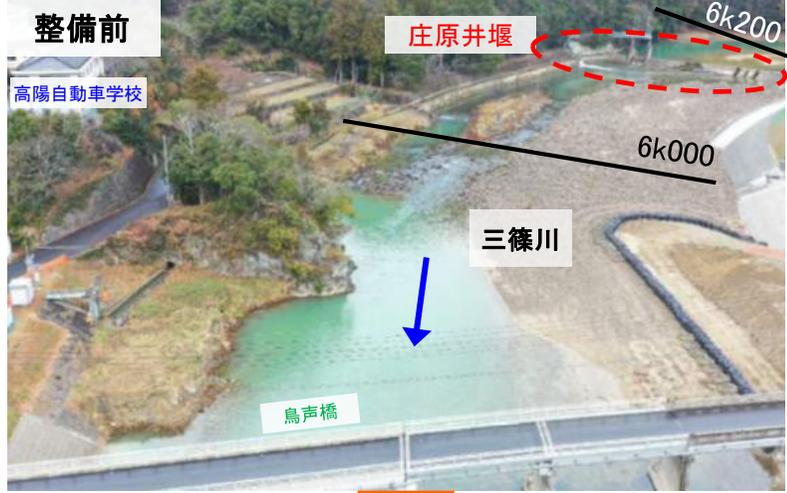
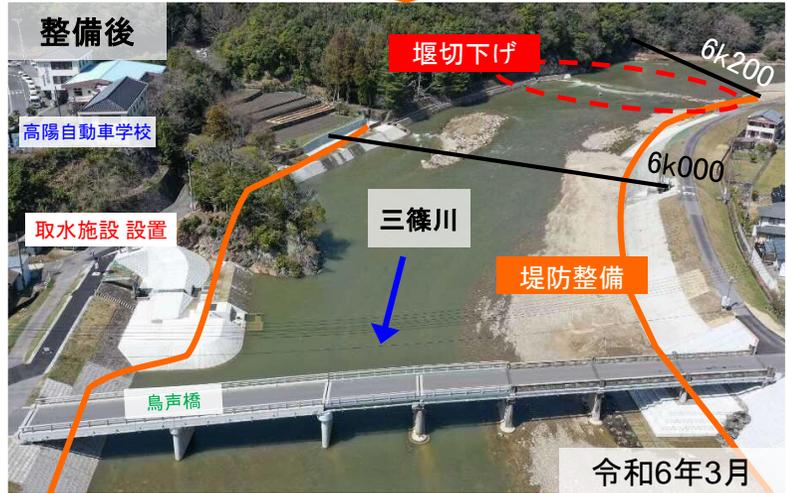
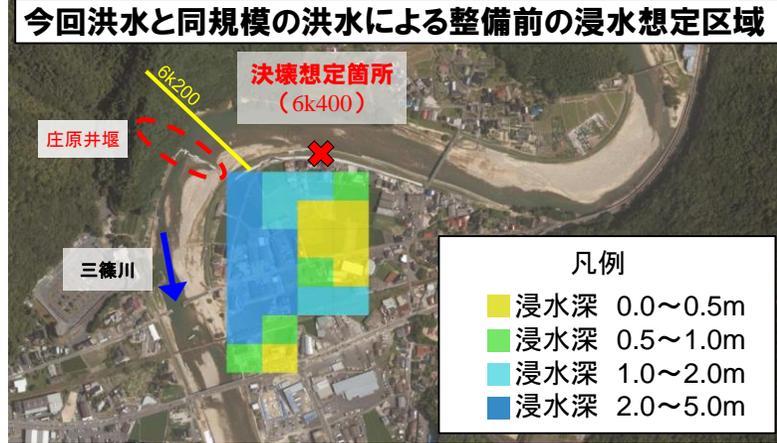
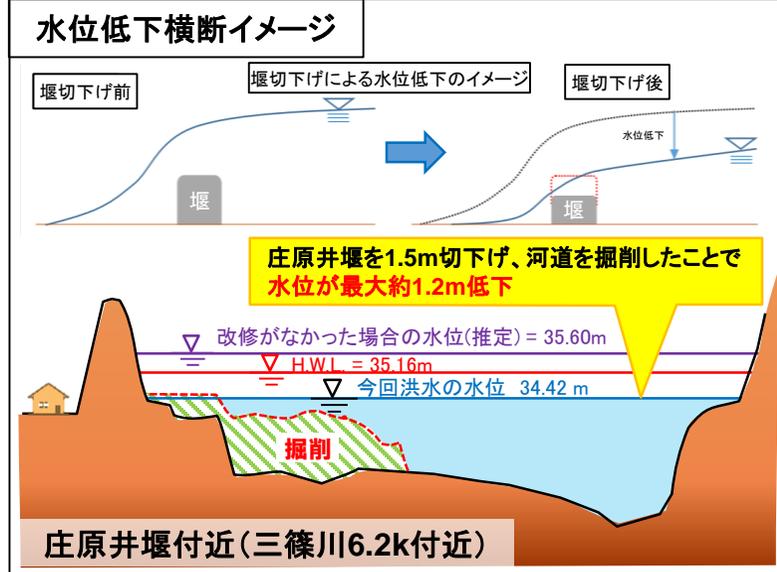
■今回洪水による整備前後の浸水被害の比較(庄原井堰)※1

- 三篠川の庄原井堰では、平成30年7月豪雨による浸水被害以降「防災・減災・国土強靱化のための3か年緊急対策」や「防災・減災、国土強靱化のための5か年加速化対策」による、河道掘削や堰の改築(切下げ)、堤防整備を実施しています。
- 整備前の河道では、今回洪水によって水位が計画高水位(H.W.L)を超過した可能性がありました。
- 平成30年7月豪雨以降の整備によって、改築(切下げ)した庄原井堰上流の水位を約1.2m低下させ、整備をしなかった場合には約6 haの土地及び25戸の家屋の浸水被害が想定されましたが、今回の洪水では浸水被害を回避することができました。

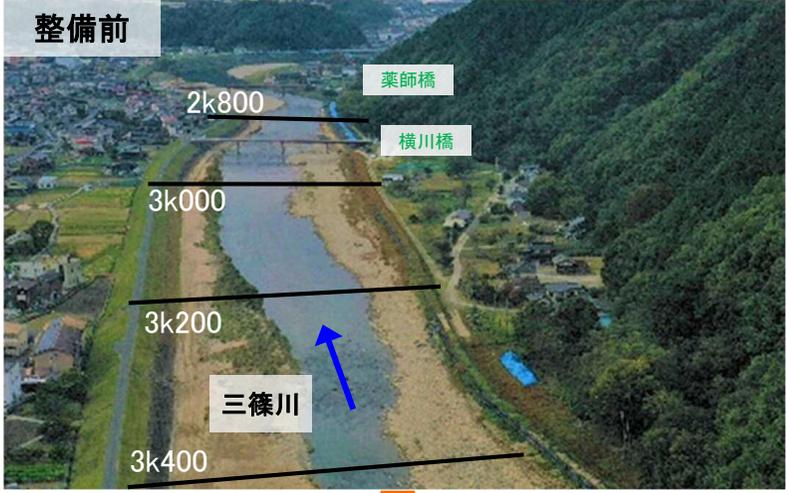
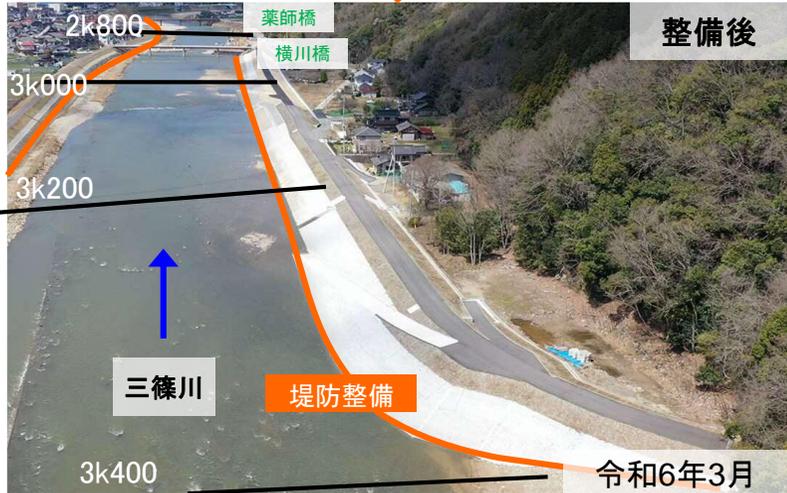
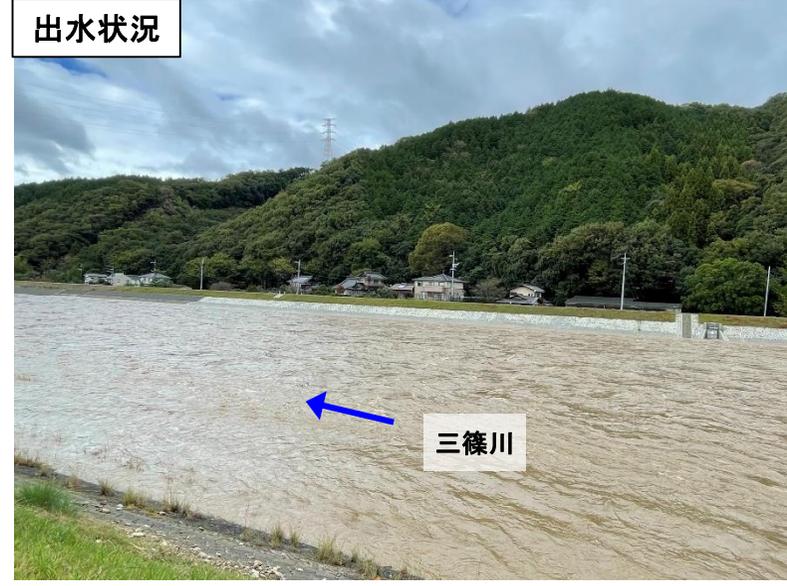
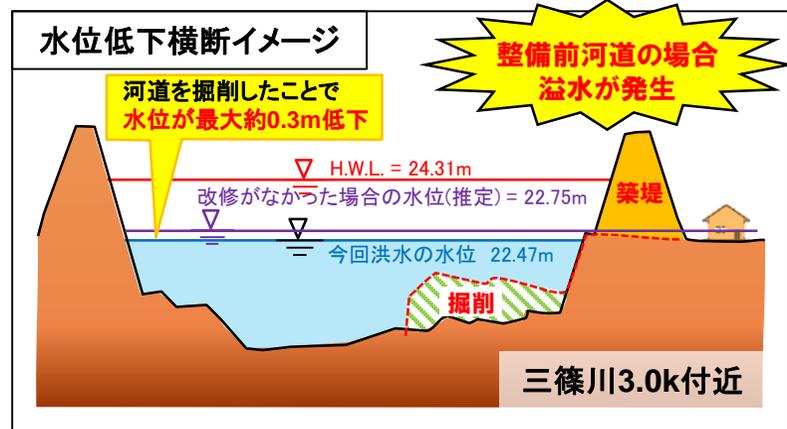
■ 今回洪水による整備前後の浸水被害の比較(樽原地区) ※1

- 三篠川の樽原地区では、平成30年7月豪雨による浸水被害以降「防災・減災・国土強靱化のための3か年緊急対策」や「防災・減災、国土強靱化のための5か年加速化対策」による、**河道掘削**や**堤防整備**を実施しています。
- 整備前の河道では、今回洪水によって**水位が地盤高を超え、溢水が発生した可能性**がありました。
- 平成30年7月豪雨以降の整備によって、**水位を約0.3m低下させ、整備をしなかった場合には約2 haの土地及び4戸の家屋の浸水被害が想定されましたが、今回の洪水では浸水被害を回避することができました。**
