国土交通省
中国地方整備局

～中国地方整備局管内の出水概況【第1報】～

令和6年11月1日から2日にかけての大雨 中国地方整備局管内の出水概況【第1報】11月6日(水)

中国地方整備局 河川部

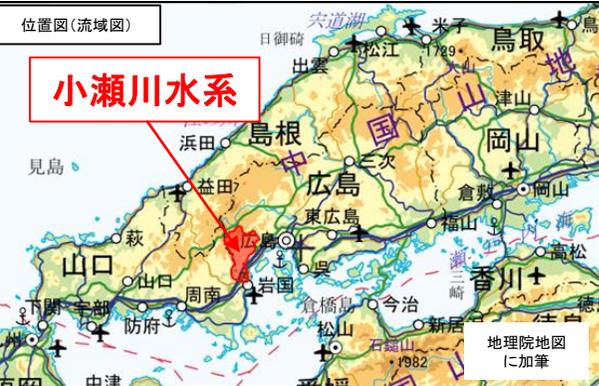
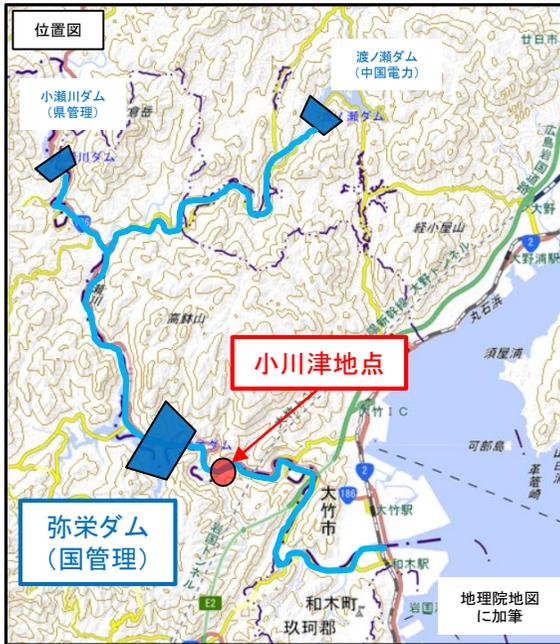
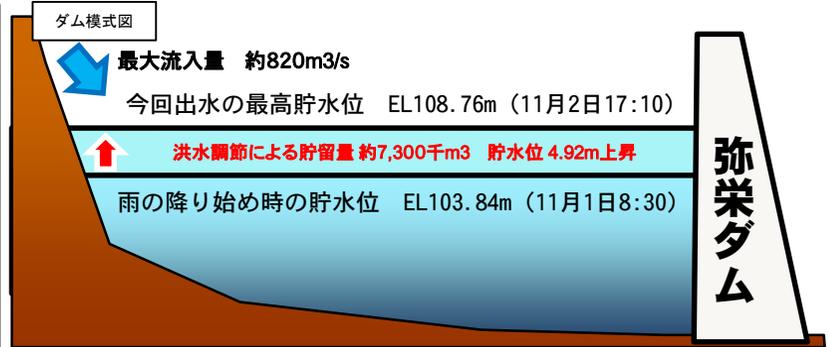
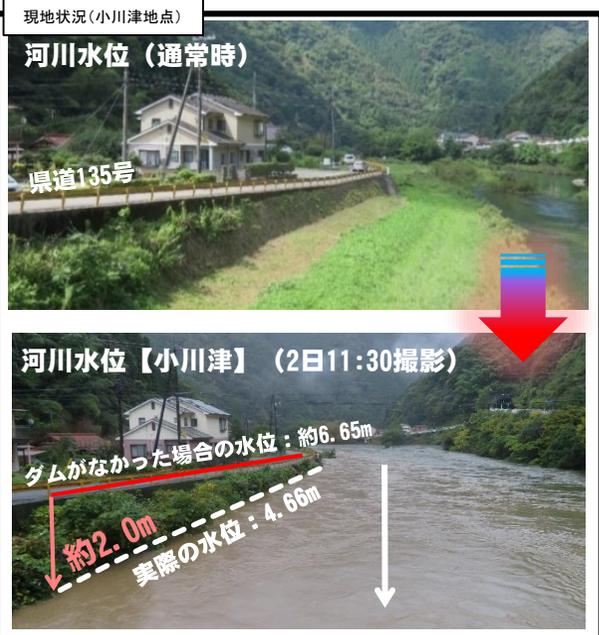
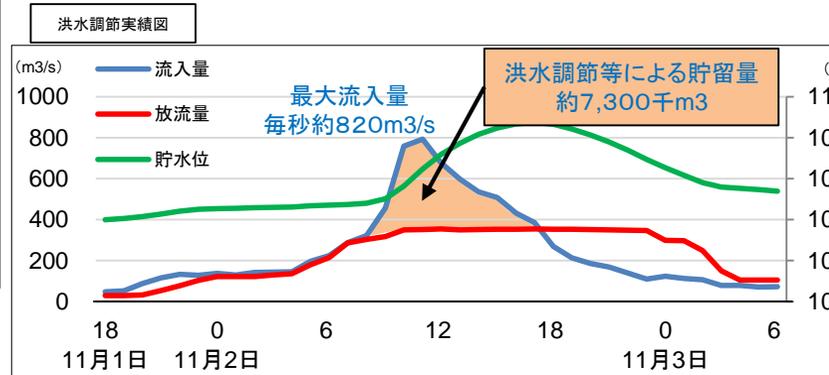
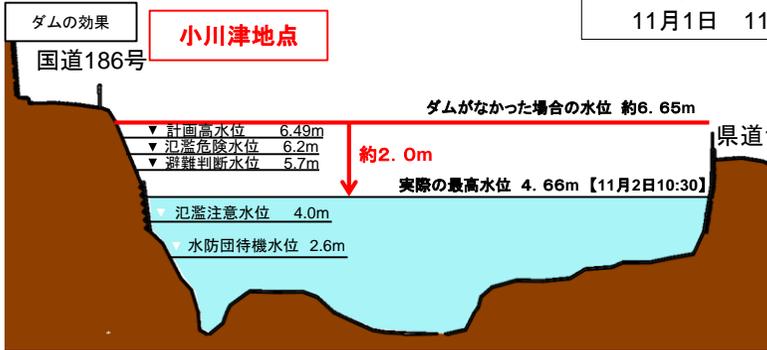
弥栄ダム 洪水調節により洪水を貯留し下流河川の水位を低減

- 令和6年11月1日からの台風21号から変化した温帯低気圧と秋雨前線の影響による降雨により小瀬川流域の流域平均累加雨量は267.1mmを記録。
- 弥栄ダムでは下流河川の洪水被害を軽減するため洪水調節を実施し、ダムに洪水を貯留した結果、小川津(山口県岩国市)地点で、**約2mの水位低減効果**が図られたものと推定され、氾濫を防ぐことができた。
- 仮に弥栄ダムがなかった場合、小川津地区において、**県道135号線や約1haの土地及び約3戸の家屋の浸水被害**が発生していたことが推定される。
