山陰道（鳥取県鳥取市青谷町長和瀬 地内）の 落石について（最終）

山陰道（とっとりけん とっとりし あおやちょう ながわせ鳥取県鳥取市青谷町長和瀬地内）において発見された落石につきまして、調査結果を以下のとおりお知らせいたします。

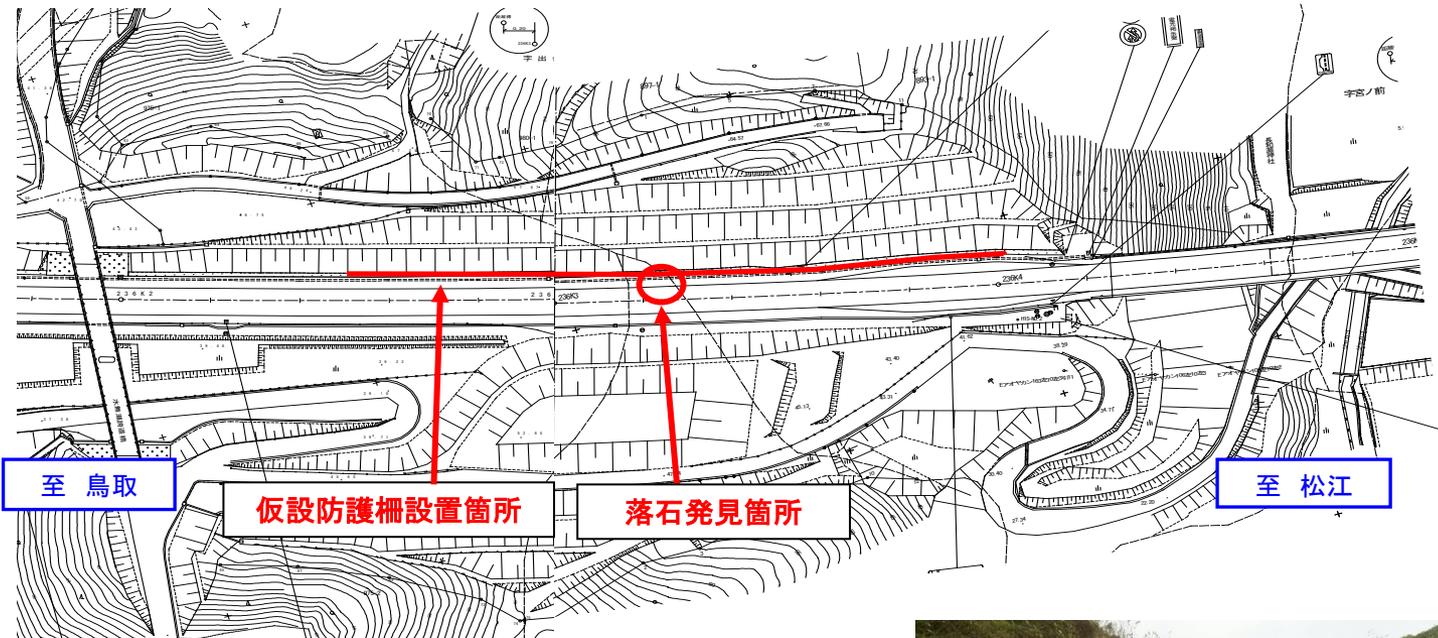
平面図

- 発見日時：平成27年11月18日（水）8時50分頃
- 場所：とっとりけん とっとりし あおやちょう ながわせ鳥取県鳥取市青谷町長和瀬 地内（別紙1を参照願います）
- 第三者被害：確認されていません。
- 原因（調査結果）：防災ドクター（有識者）と現地調査を実施した結果、法面は安定した状況でした。現地法面には設置していた植生ネットが動物により咬みちぎられたと思われる跡と掘られた跡が確認されました。
- 対策：当該箇所に仮設防護柵（バリケードにネットを設置したもの）を設置しました。（別紙2を参照願います）
- その他：石の大きさ 約15cm×20cm 1個
