# 想定災害シナリオの把握

国土交通省 中国地方整備局  
倉吉河川国道事務所

# 1.天神川流域の概要

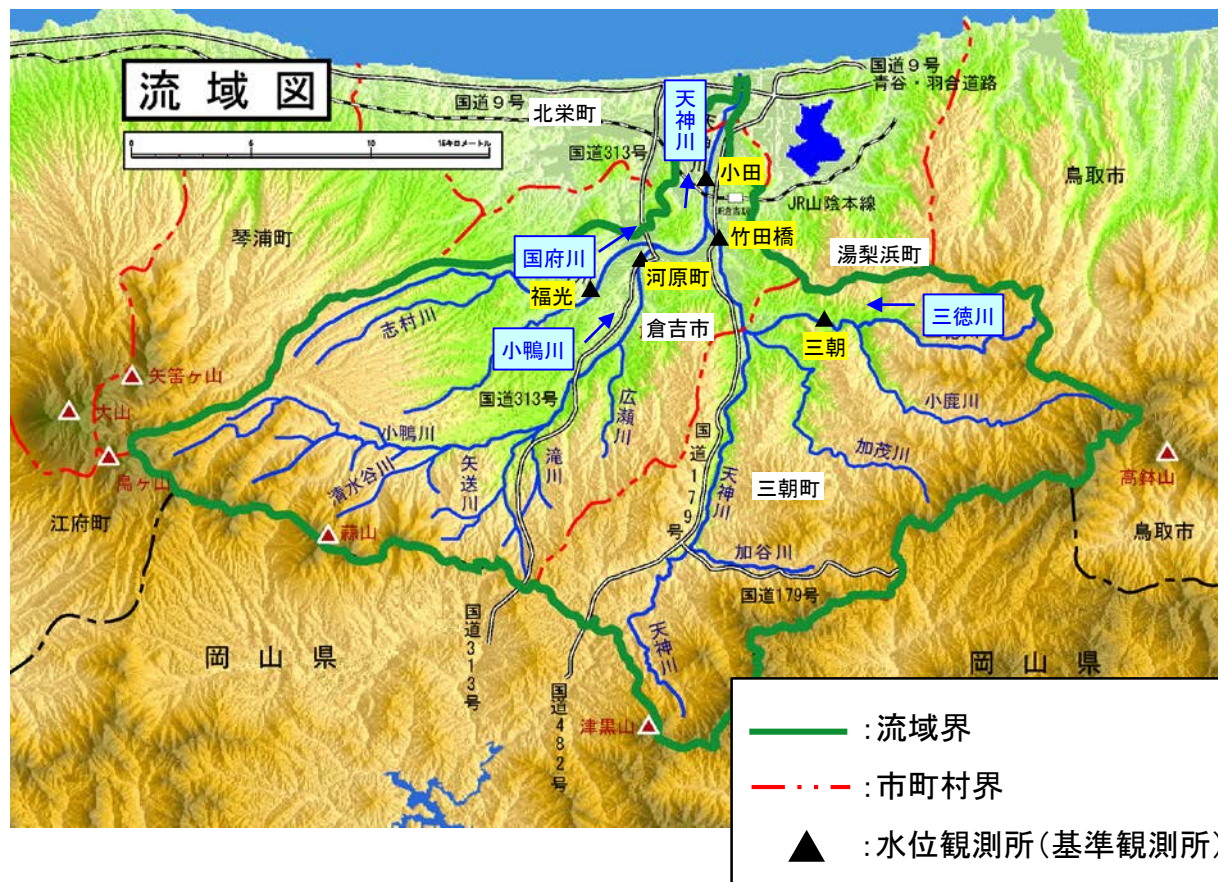
## 流域図

- ❑ 天神川は鳥取県東伯郡三朝町の津黒山に発し、途中で三徳川や小鴨川を合流して、日本海に注ぐ流域面積490km<sup>2</sup>、幹川流路延長32kmの一級河川である。
- ❑ 天神川と最大の支川である小鴨川の合流点付近には、鳥取県中部の中心都市である倉吉市が位置する。他に流域市町として三朝町、湯梨浜町、北栄町がある。

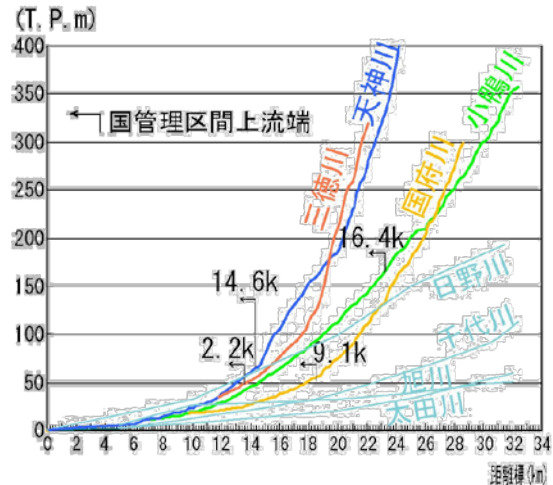
天神川と近傍河川の縦断面図

- 特性①：洪水時の河川水位は周辺の地盤より高くなっており、洪水により氾濫すると、その影響は**広範囲に及ぶ**ことが想定される。
- 特性②：天神川の河床勾配は1/60～1/1000と**中国地方でも有数の急流河川**であり、また、三方から支川が集まるため、降雨が**急激な水位上昇**に結び付きやすく、平成10年10月台風第10号では**3時間で水位が約3.2m上昇**（小田水位観測所）している。

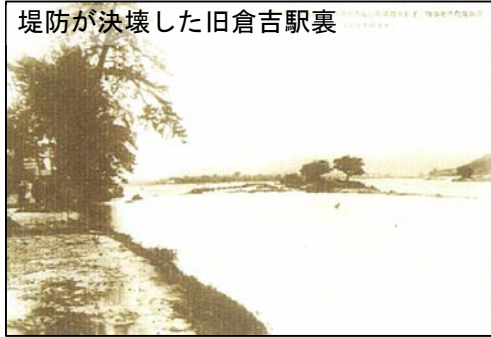
堤防が決壊した旧倉吉駅裏  
【昭和9年9月室戸台風洪水】(既往最大洪水)

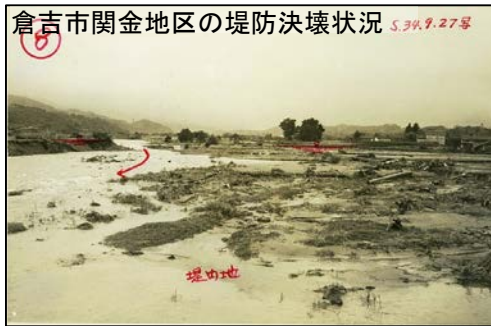
倉吉市関金地区の堤防決壊状況 S.34.9.27号  
【昭和34年9月伊勢湾台風洪水】  
(戦後最大洪水)

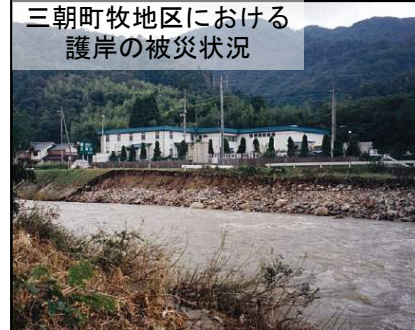
三朝町牧地区における護岸の被災状況  
【平成10年10月台風10号洪水】

- 主な洪水は、戦後最大流量を観測し堤防決壊等の被害が発生した、昭和34年9月伊勢湾台風が知られている。
- 近年の被害では、**平成10年10月洪水**において三朝町で護岸被災及び浸水被害が発生している。

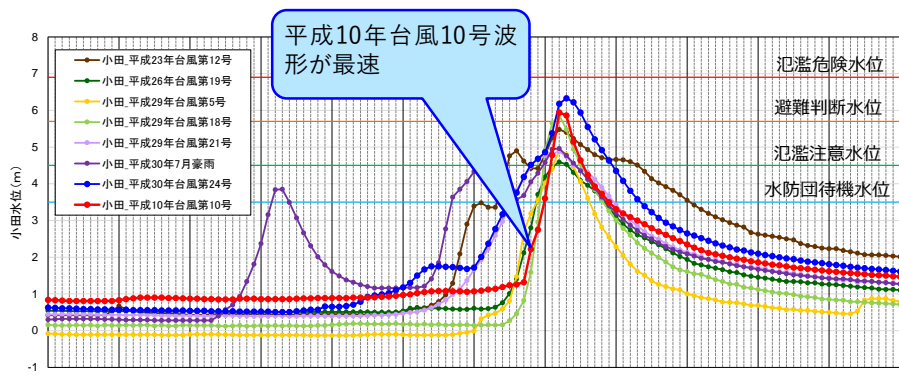
水位ハイドロ（小田水位観測所）

①水位上昇速度が速い出水

□ 天神川の特性を踏まえ、3つのポイントから平成10年台風10号波形（実績波形の引き伸ばし）を水害シナリオの対象洪水に選定した。

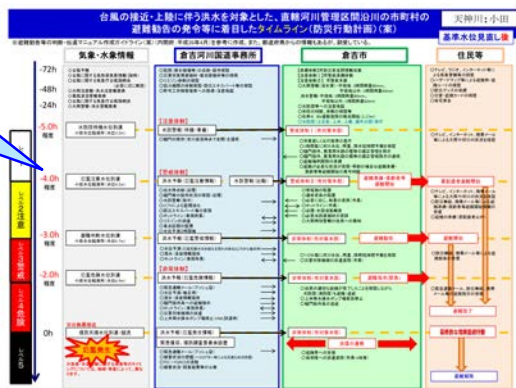
避難勧告型タイムライン

③行政機関が活用している避難勧告型タイムラインの対象出水

対象洪水：平成10年台風10号波形（引き伸ばし）

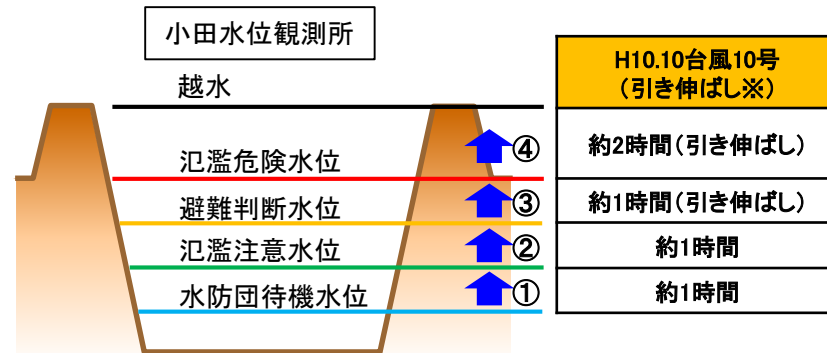
平成10年台風10号波形（実績波形の引き伸ばし）の基準水位の到達時間間隔

※実績水位の最急勾配を引き伸ばして波形を作成
