令和2年度の出水概要

国土交通省 中国地方整備局
倉吉河川国道事務所

天神川流域における出水概要

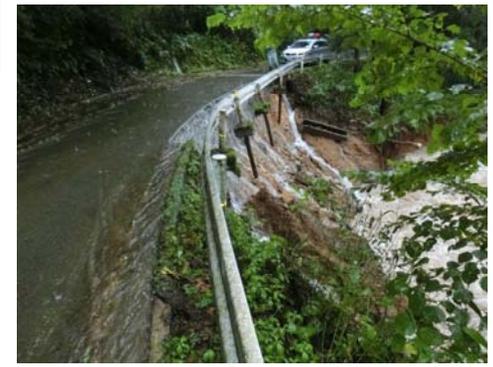
県道三朝中線（三朝町中津）道路崩壊
出典：令和2年9月豪雨に係る鳥取県災害復旧支援本部会議 資料

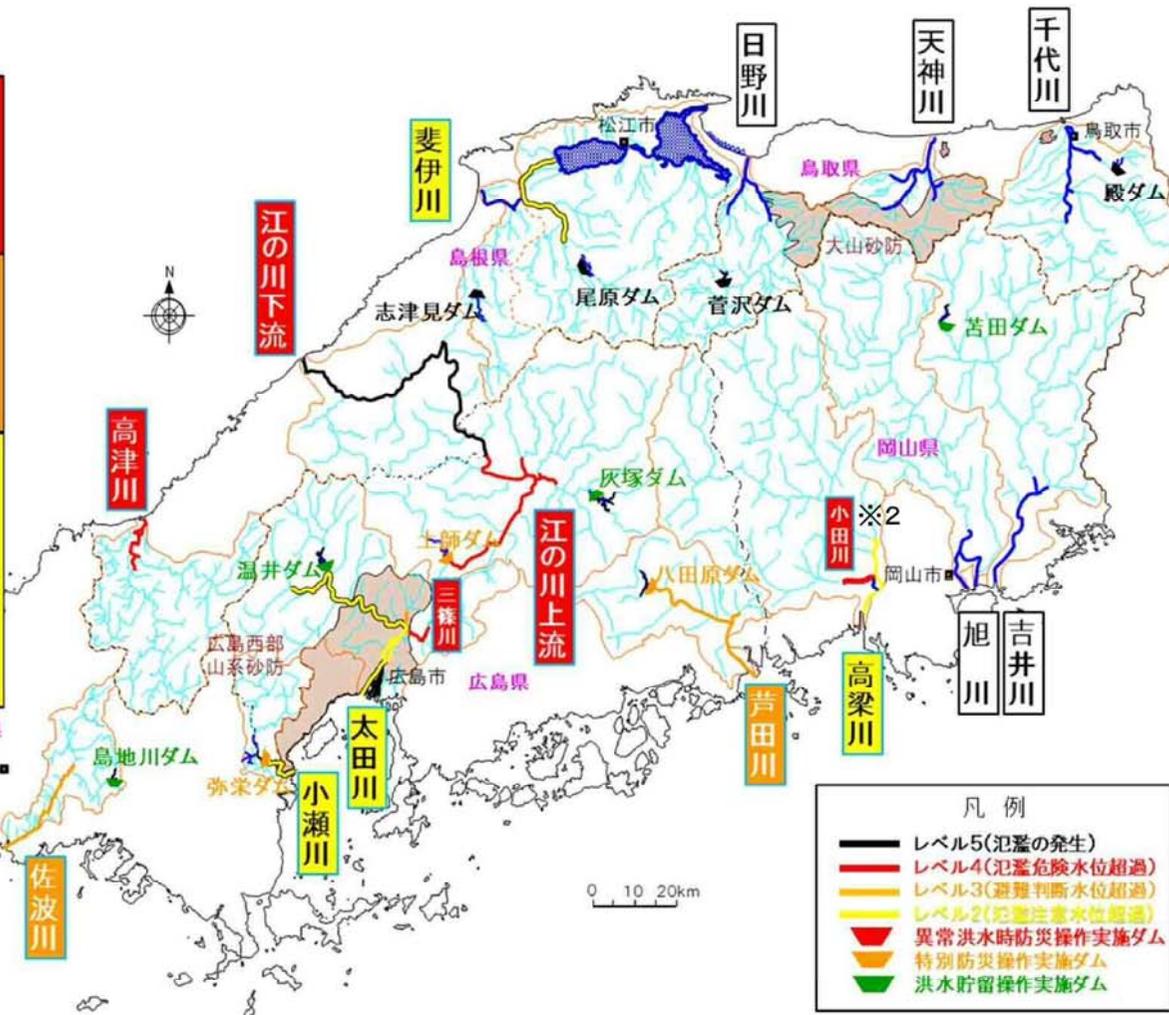
★江の川水系江の川沿川の被害状況
（島根県江津市・川本町・美郷町・邑南町）
（広島県三次市・安芸高田市）
浸水面積※：318ha
浸水戸数※：126戸

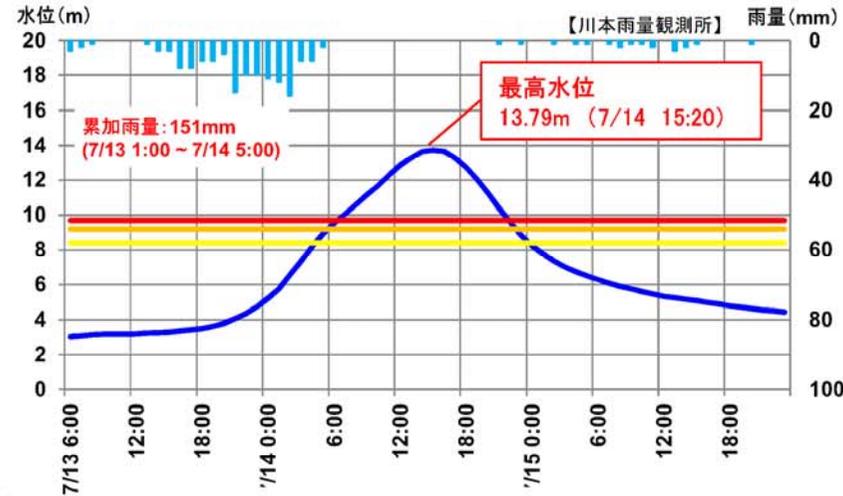
■江の川水系江の川（下流）川平水位観測所

- 特に、江の川水系江の川（下流）川平地点において、氾濫危険水位（9.7m）を超過し、最高水位13.79mを記録した。平成30年7月豪雨等に次いで、過去の年間最高水位で4番目に大きな出水であった。

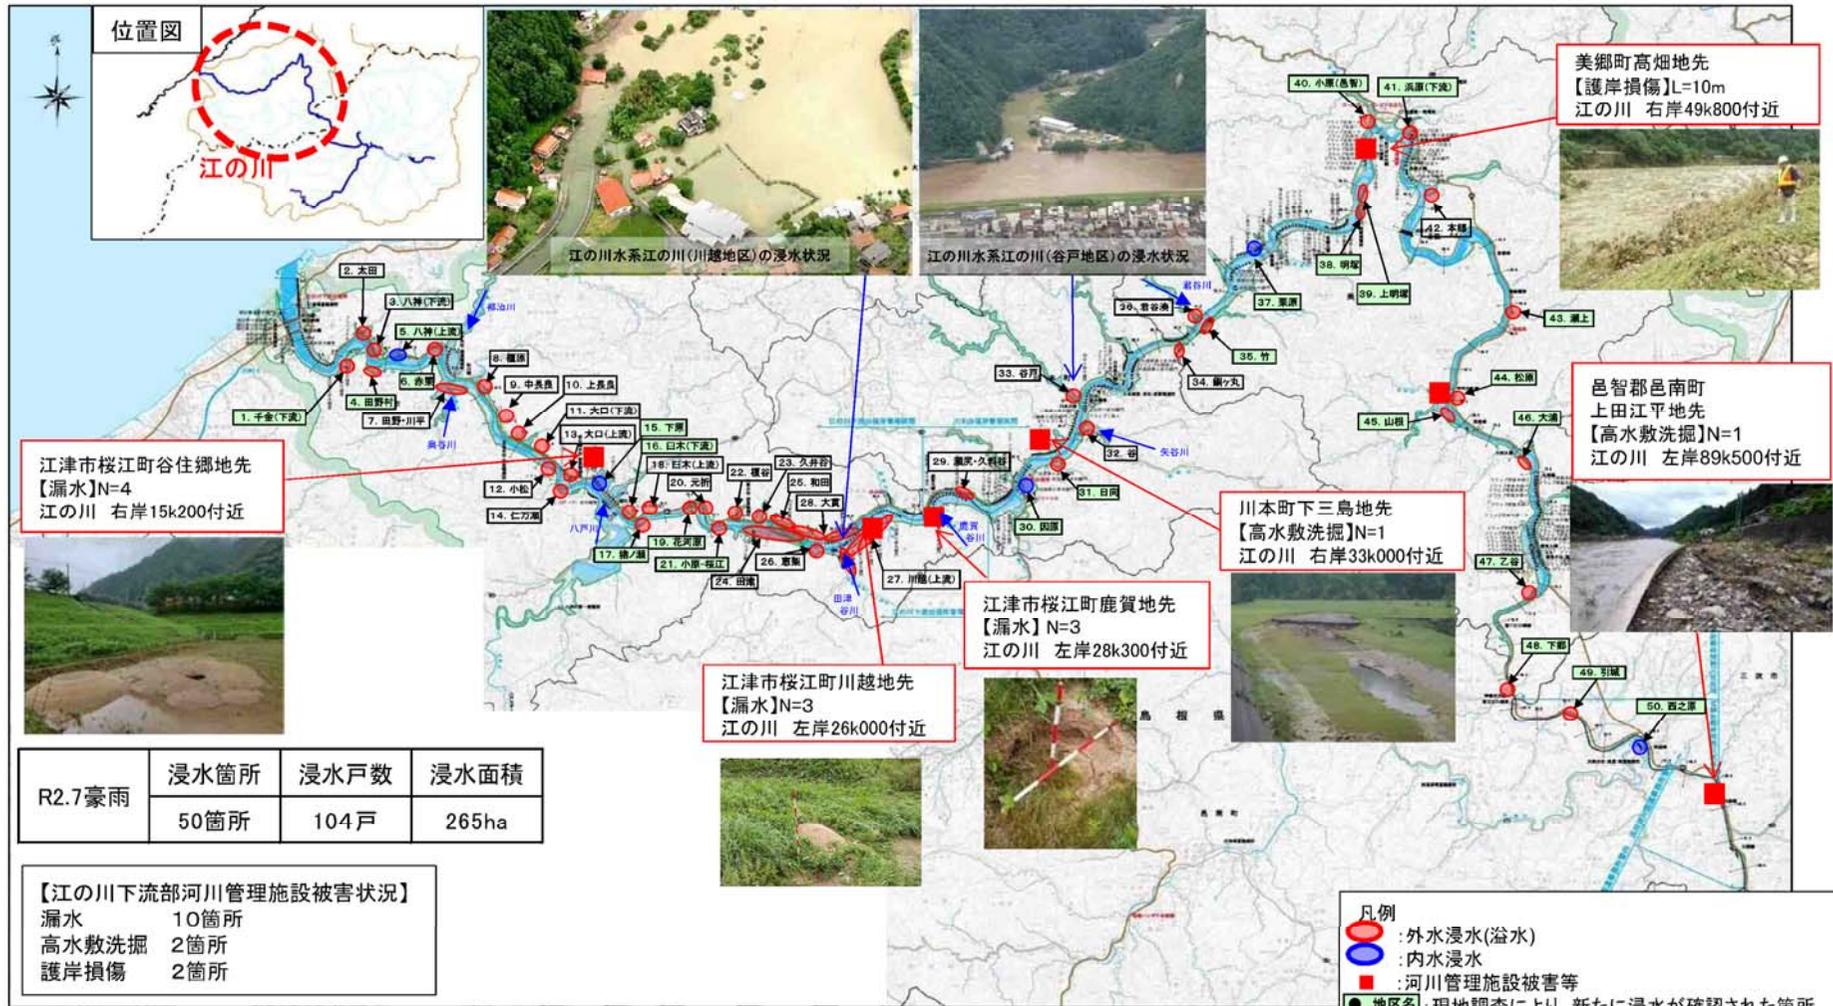
- 江の川（下流）では、氾濫発生情報も発表され、浸水面積：265ha、浸水戸数：104戸の浸水被害が発生した。
