## 1. 天神川水系の概要

### 1.1 流域及び河川の概要

1. 天神川水系の概要 ～流域及び河川の概要～

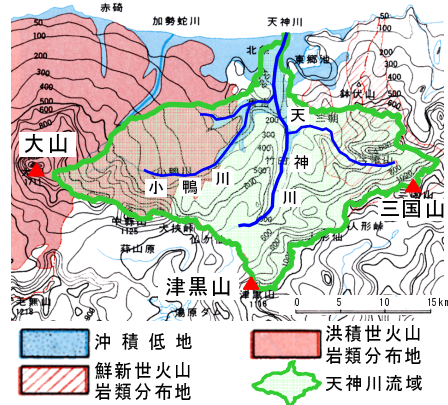
図 1.1.3 天神川流域の地形図

流域の地形は、日本海側の北部を除き西は大山(標高 1,709m)、東は三国山(標高 1,252m)、南は津黒山(標高 1,118m)、に代表される山々に囲まれています。流域西部は大山の裾野からなっており、比較的なだらかな傾斜が海岸まで伸びていますが、東南部は平地の少ない峡谷となっています。このため、天神川は、河床勾配の急な、いわゆる急流と言われる河川となっています。

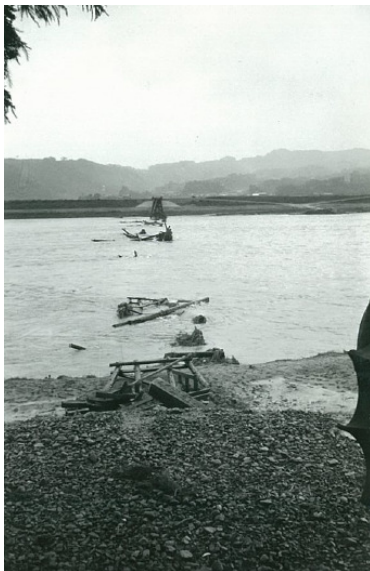
昭和34年伊勢湾台風洪水  
大塚橋の流失状況

過去の主な水害としては、小鴨川の堤防が多くの箇所で決壊し、はん濫した濁流は「一朝にして当時の小鴨村、倉吉町を石河原と化し一面の泥海に変じた」と言われる昭和9年室戸台風洪水、戦後最大流量を観測し、小鴨川筋の生竹、関金地区等の未改修区間に相当の被害があり、多くの橋梁(当時は木橋が大半)を流失させた昭和34年伊勢湾台風洪水、近年では、倉吉市堺町地区や清谷地区で内水<sup>注1)</sup>による浸水被害のあった平成10年10月洪水が知られています。

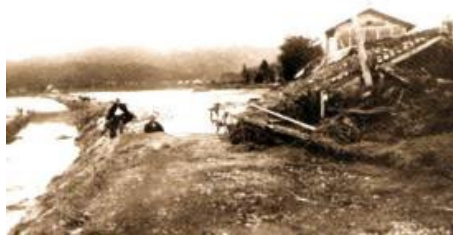
昭和9年室戸台風洪水  
旧倉吉中学校裏の惨状

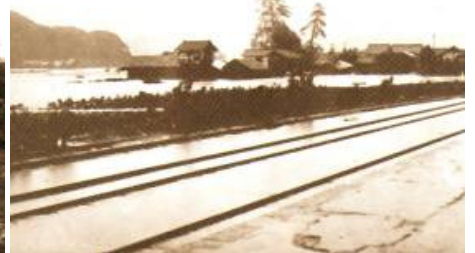
昭和9年室戸台風洪水  
旧倉吉駅より二本松の様子

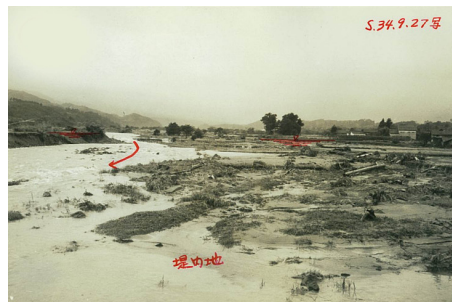
昭和34年伊勢湾台風洪水  
倉吉市関金地区の堤防決壊状況

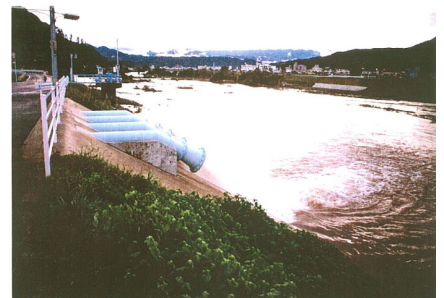
平成10年10月台風洪水  
倉吉市和田地区の排水機場稼働状況

注1) 大規模な降雨等により、排水路の能力不足や河川水位の上昇に伴って雨水を排水できない場合に堤防の宅地側の地表面に湛水すること。
