【松江国道事務所管内】通行止め情報

＜第4報＞

国道9号(道の駅前交差点～富山入口交差点・出雲市多伎町多岐～大田市朝山町)の全面通行止めの状況について

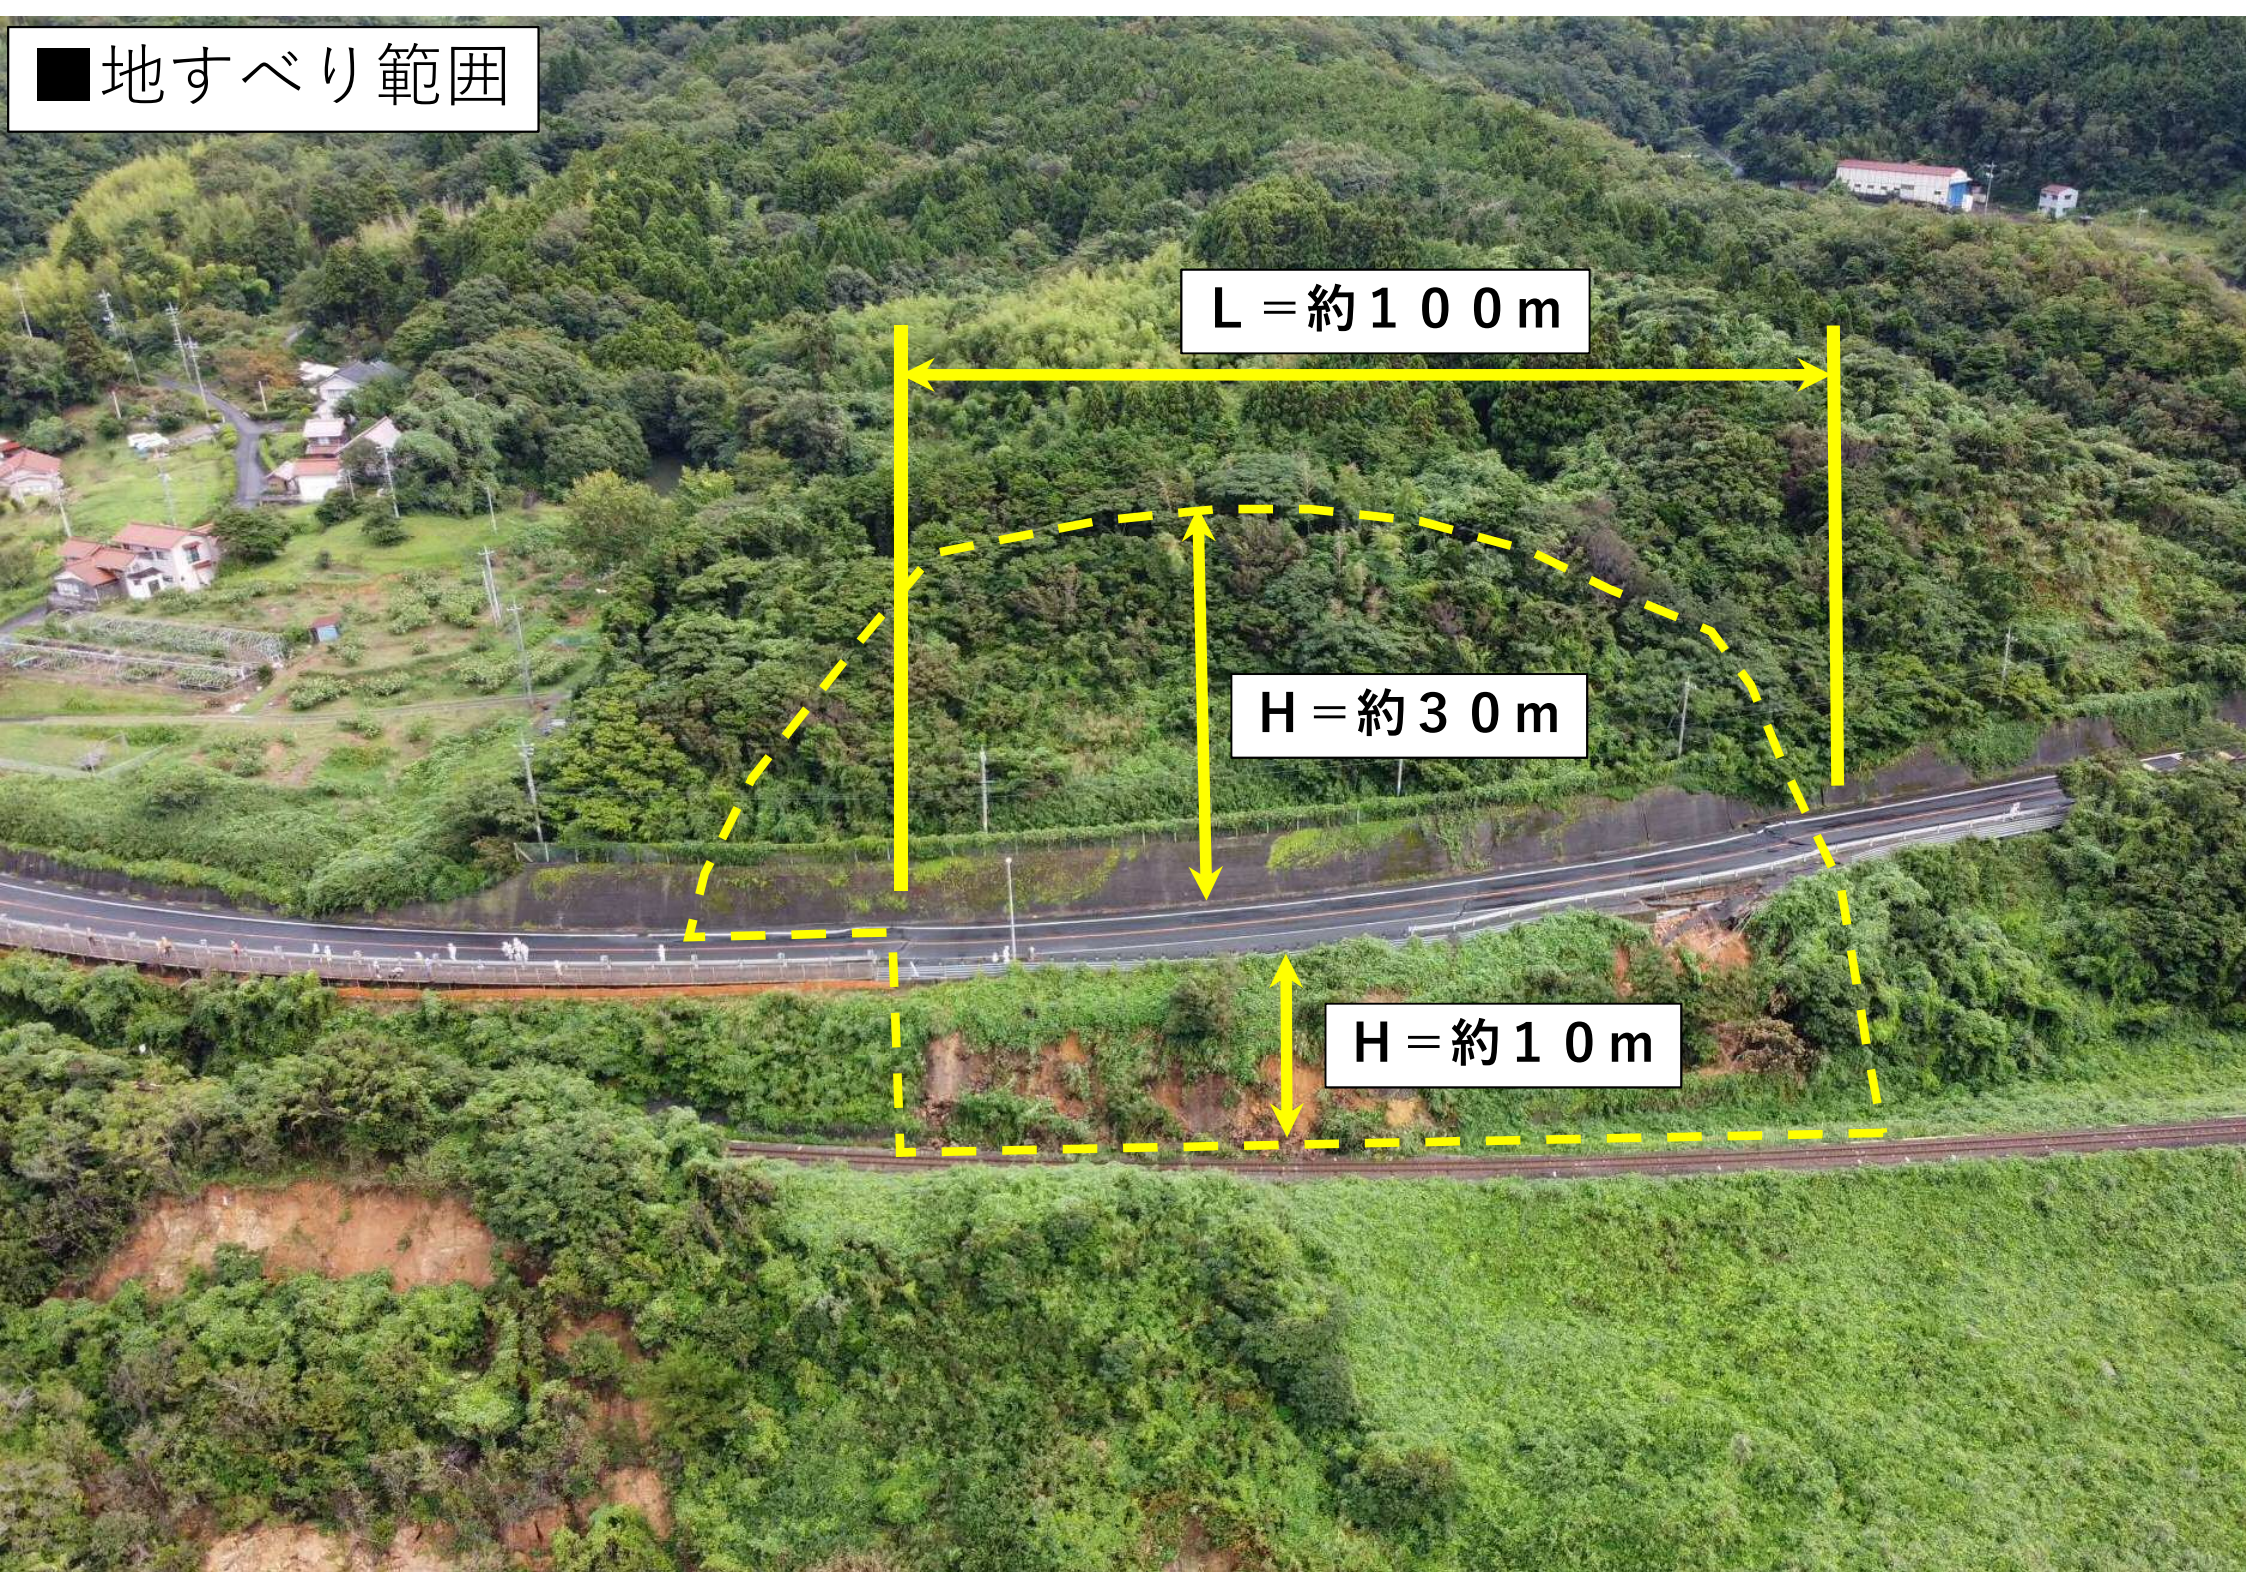
■地すべり範囲

L = 約 100 m

H = 約 30 m

H = 約 10 m

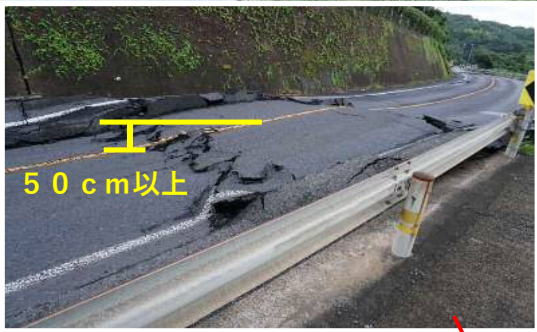
舗装が50 cm以上 せり上がり

擁壁が50 cm移動

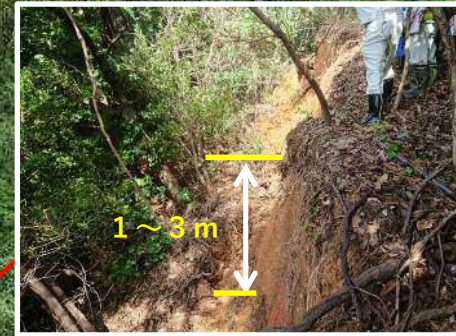
地山が1 ~ 3 m滑落

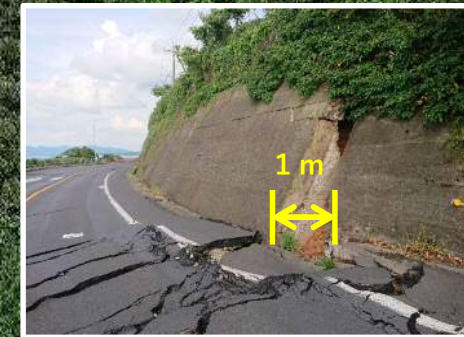
擁壁が1 m移動

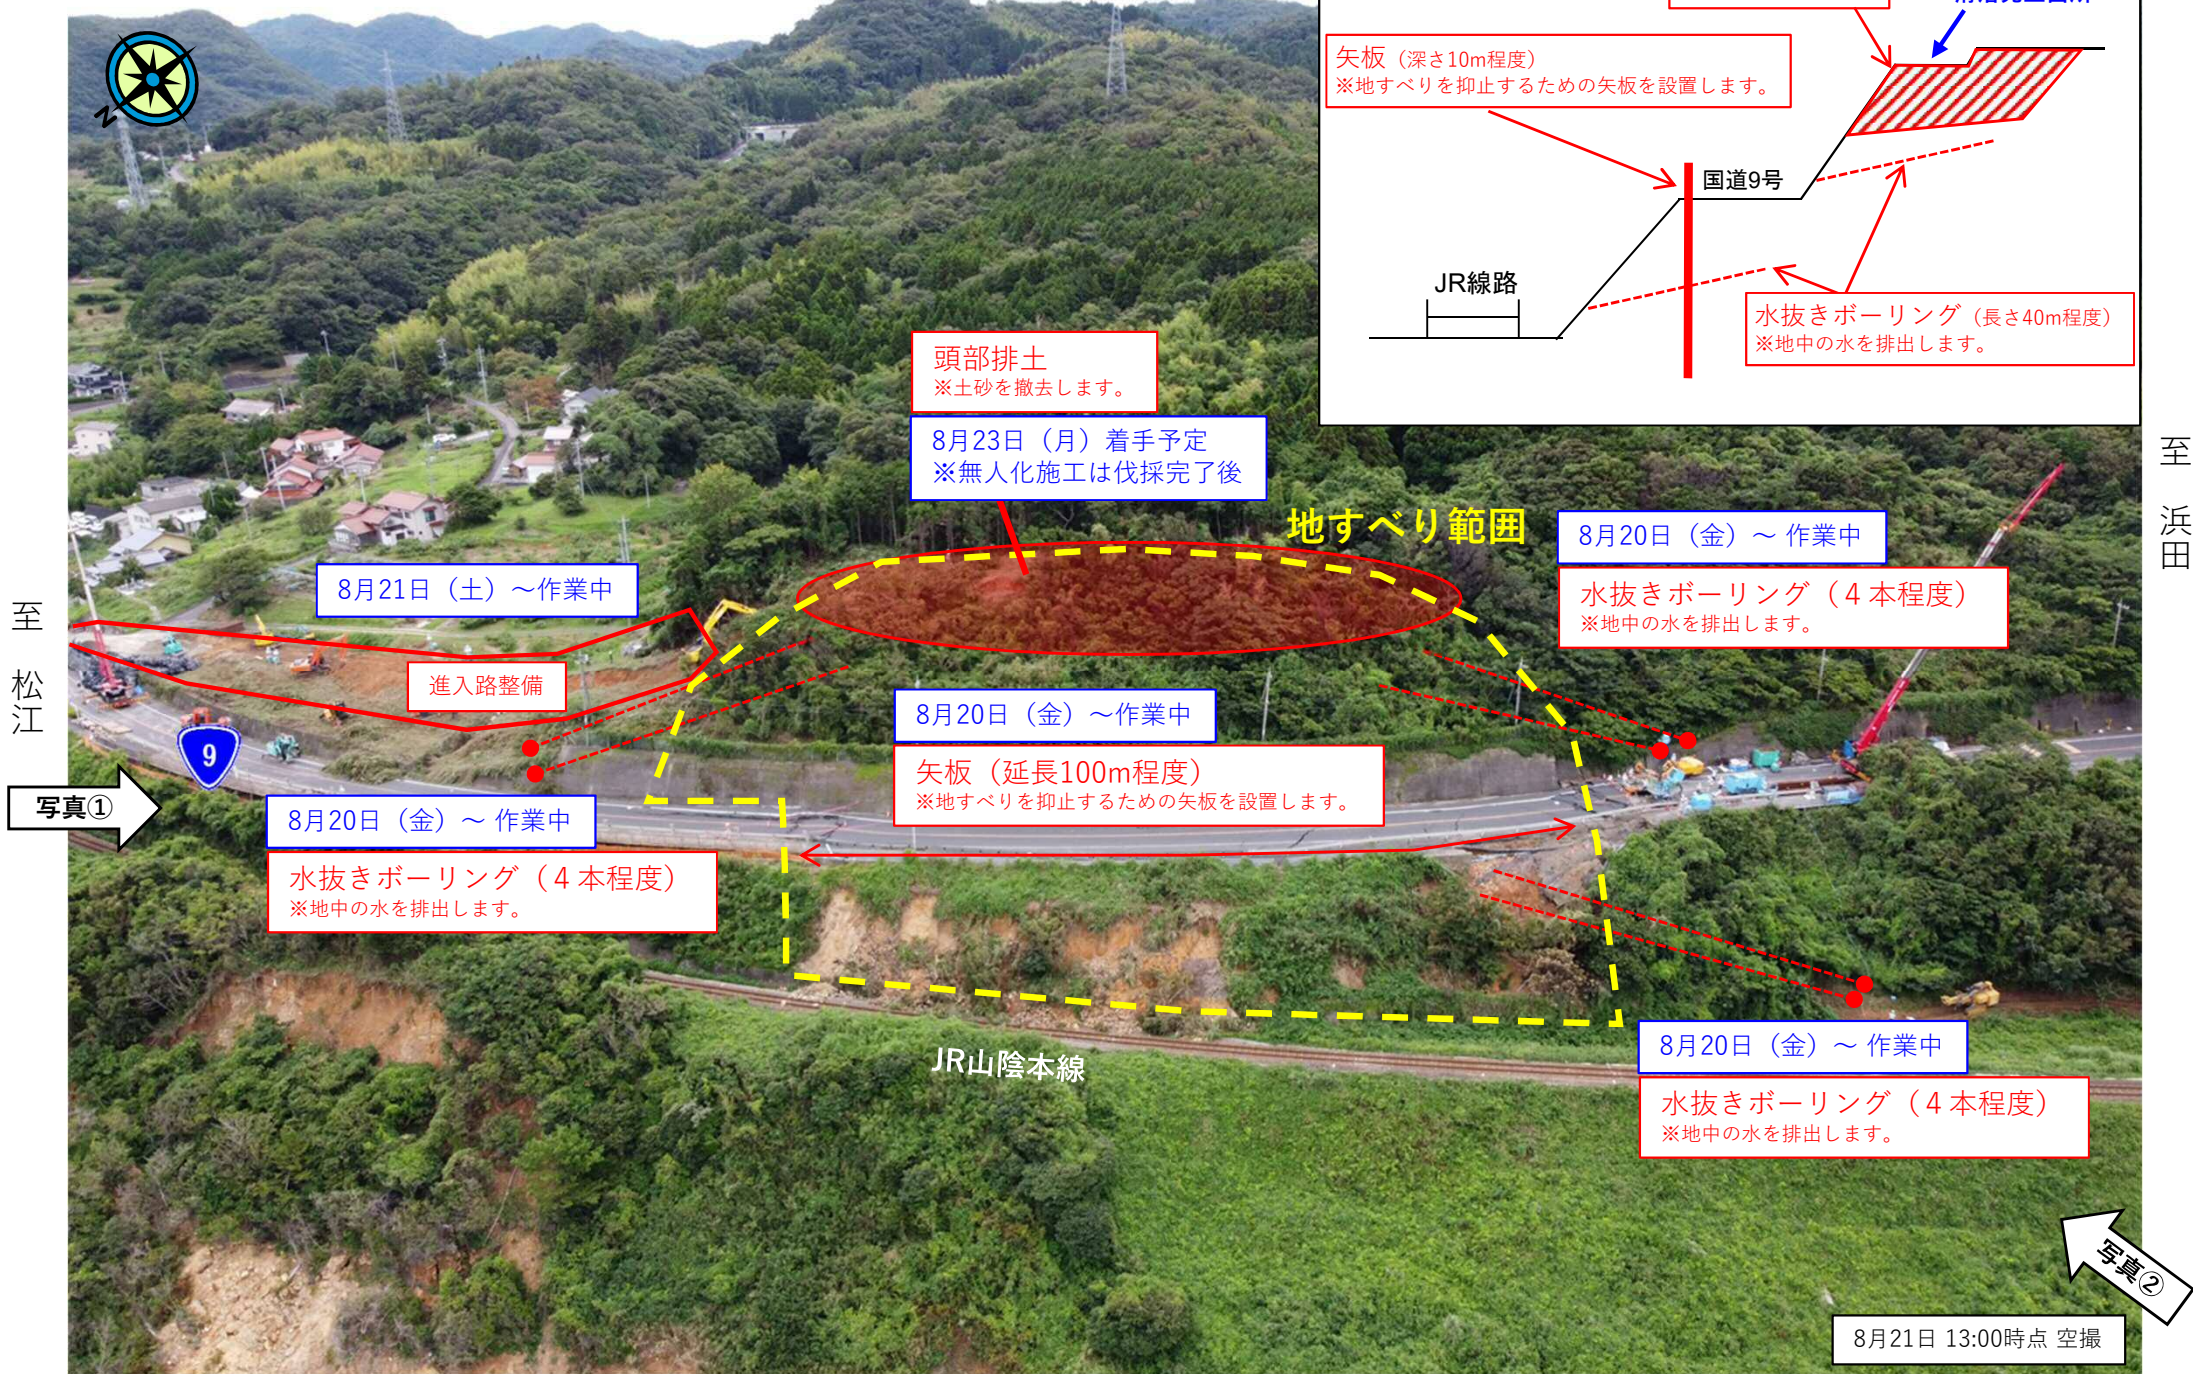
復旧作業状況 (8/22 8:00時点)

8月21日 13:00時点 空撮

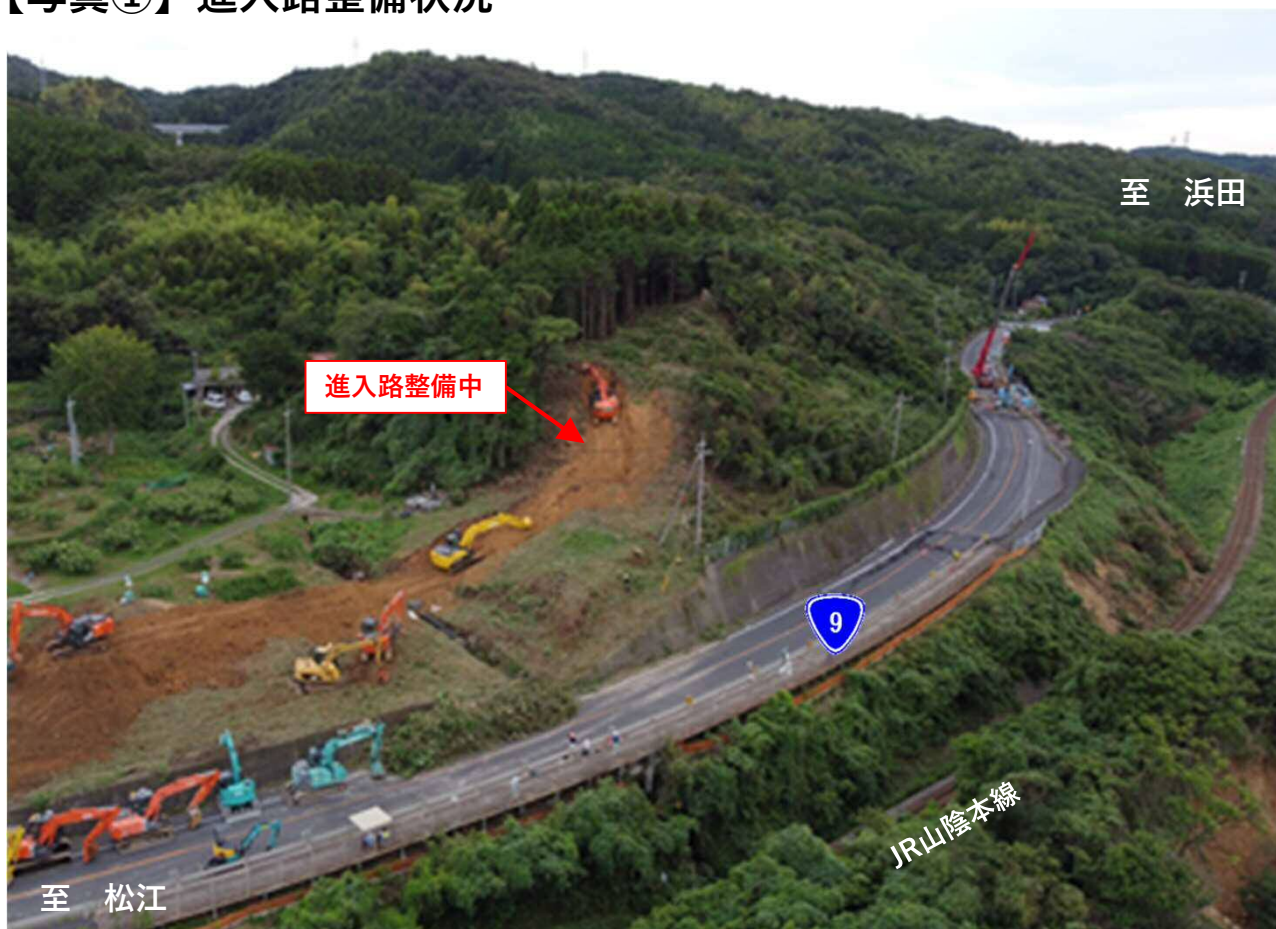
【写真①】 進入路整備状況

8/21 17:00時点

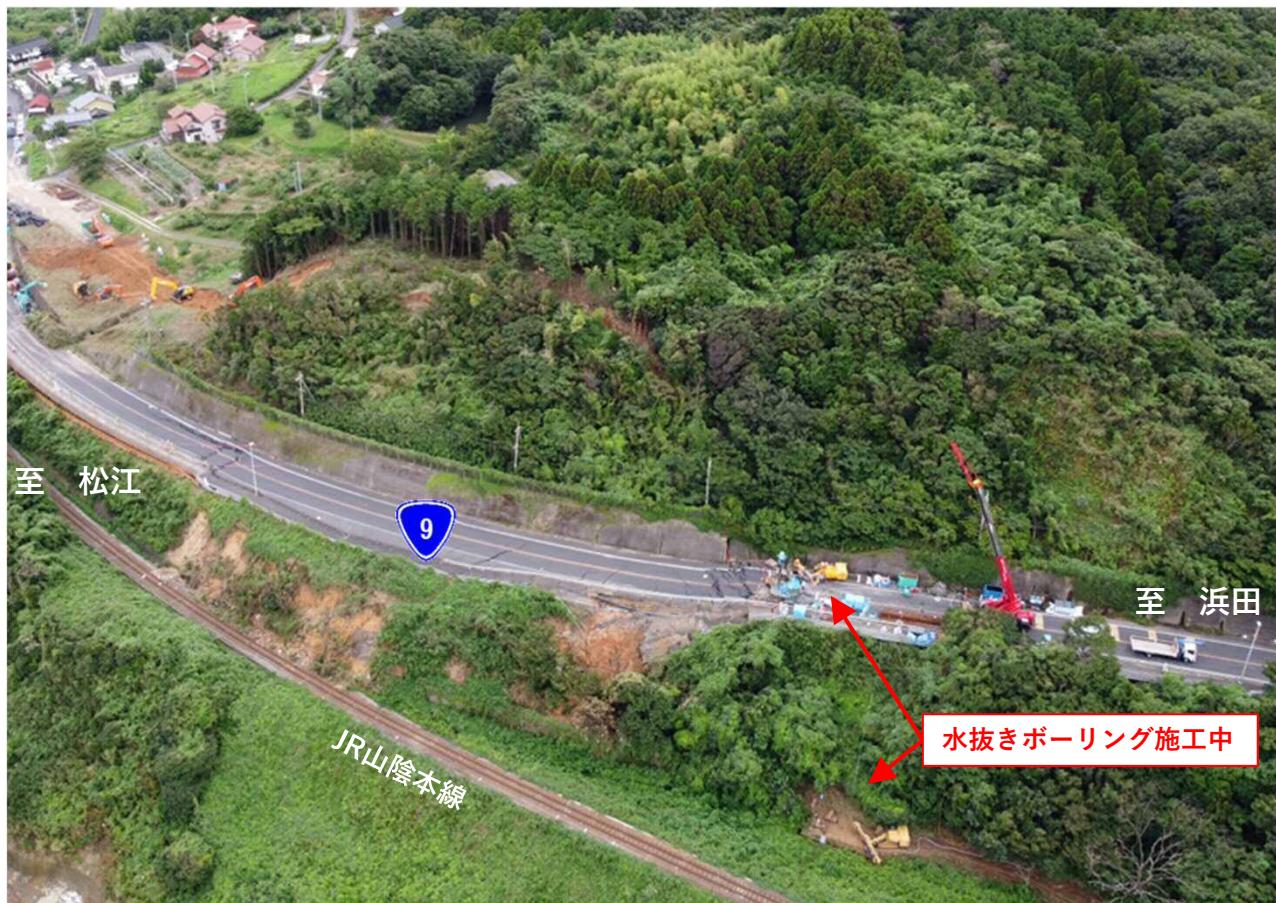
【写真②】

8/21 17:00時点

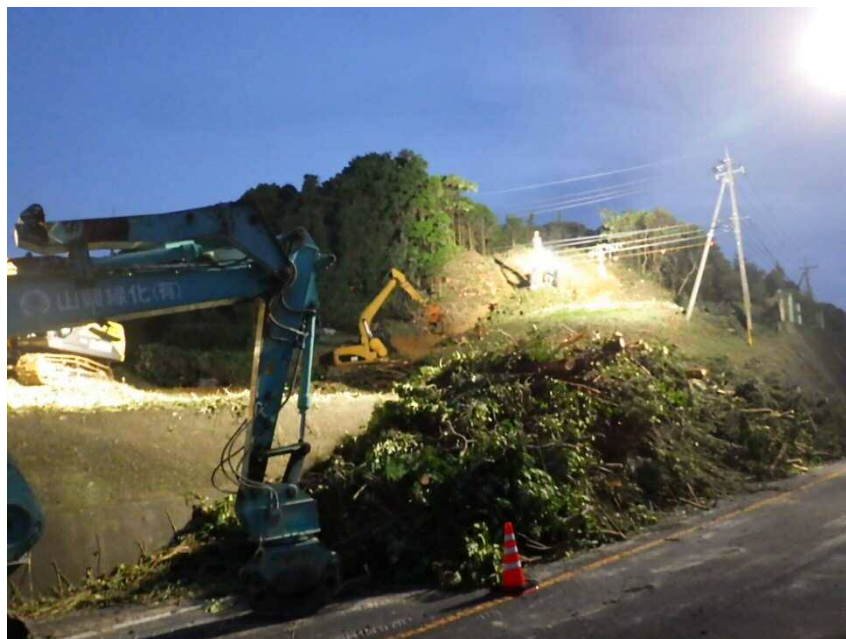
【進入路整備状況】

8/21 18:00時点

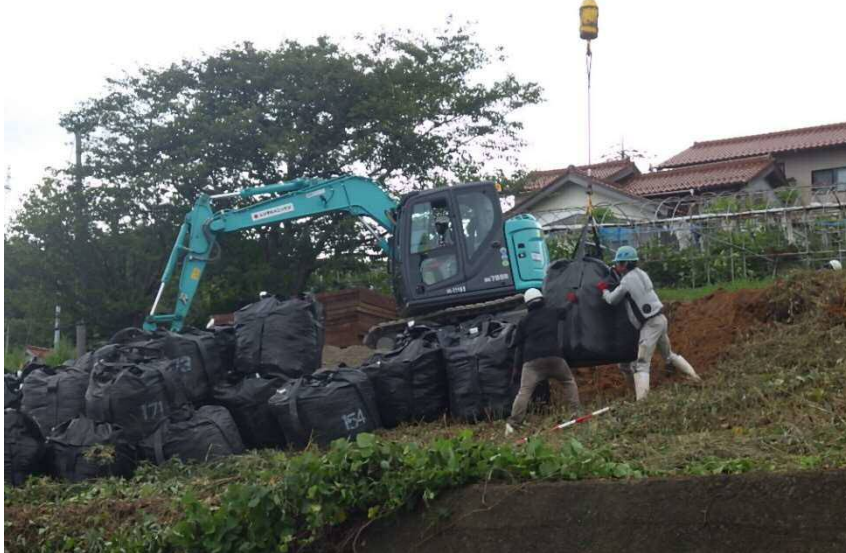
【進入路整備状況】

8/21 18:00時点

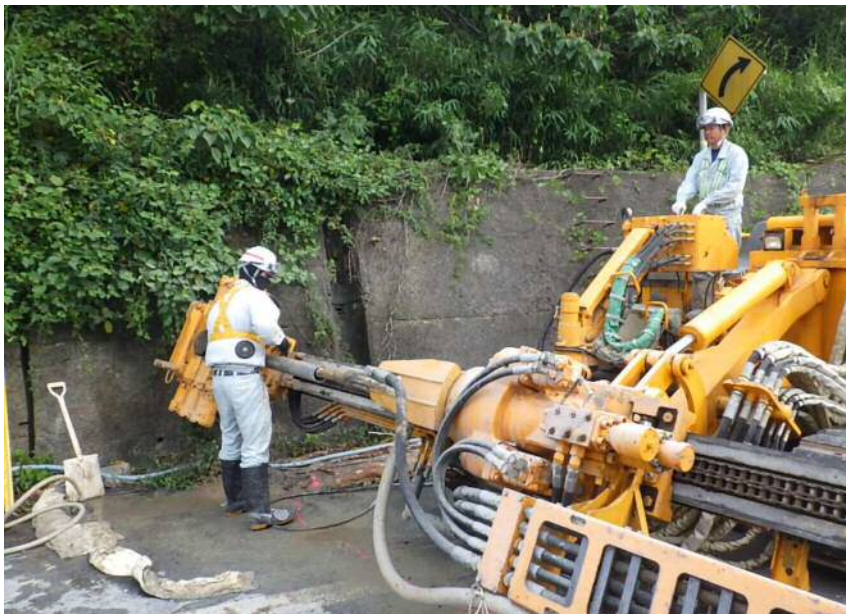
【水抜きボーリング施工状況】

8/21 18:00時点
