# ■復旧作業状況 (8/31 17:00時点)

## 【施工状況】

■国道9号（出雲市多伎町小田）の施工状況（起点側）

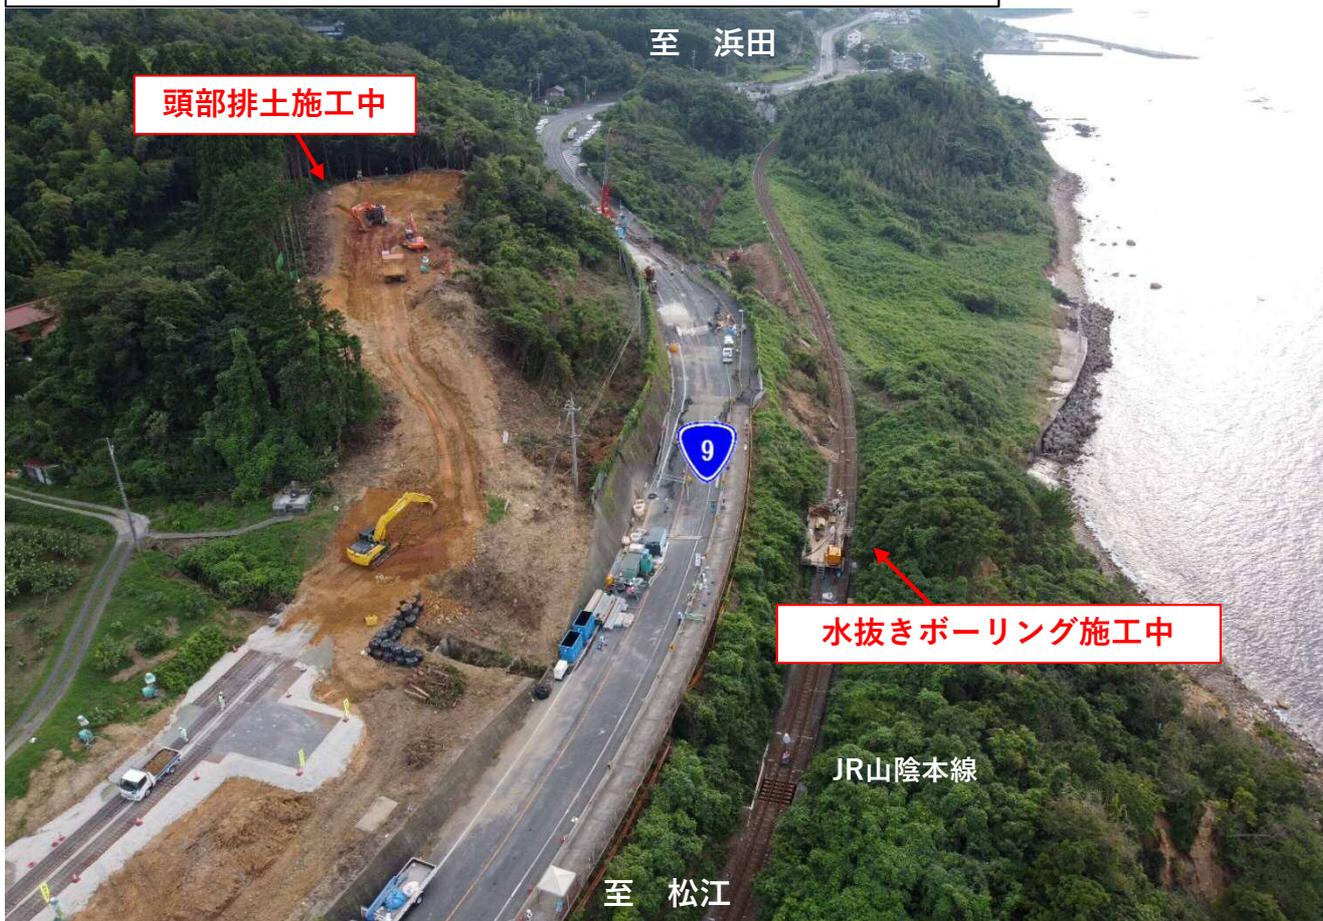
8/31 17:00時点

- 現在、計測機械設置し、山の変位を観測中（継続）  
なお、依然として変位は継続している状態
- 頭部排土の作業中（無人化施工機械を併用）
- 地中の水を排出するための水抜きボーリングを作業中
- 路肩を保護するための矢板を施工中

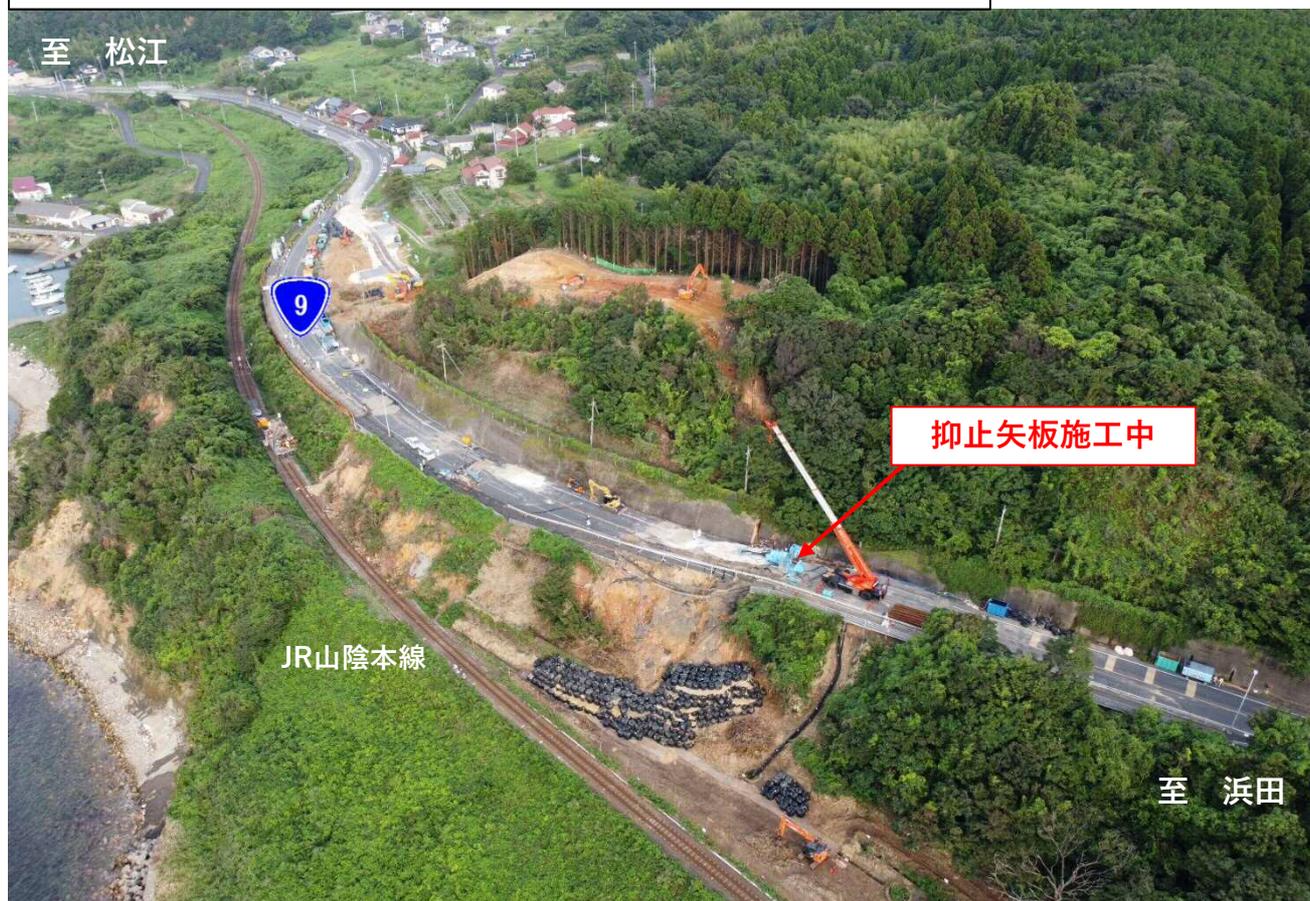
■国道9号（出雲市多伎町小田）の施工状況（終点側）

8/31 17:00時点

矢板（延長30m程度）  
※路肩崩落を抑止するための矢板を設置します。

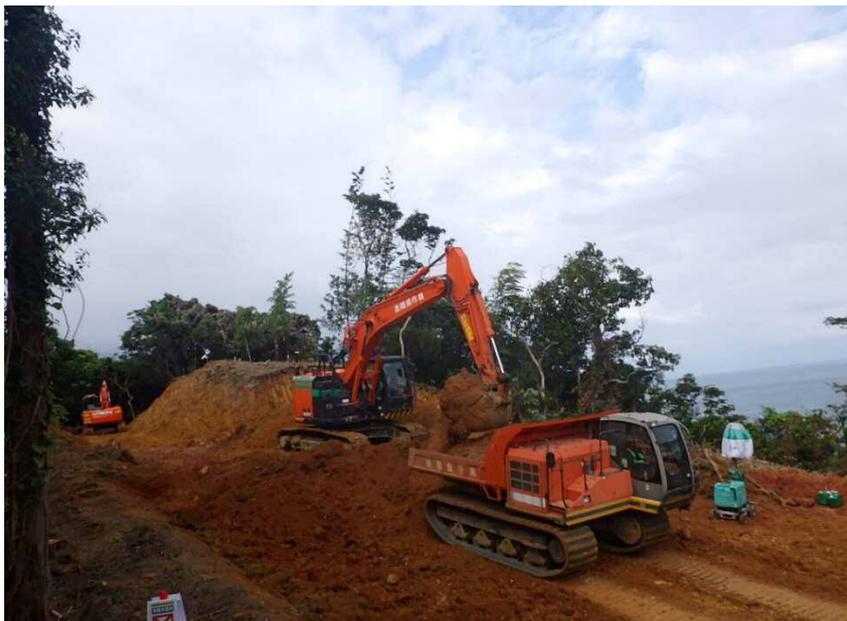
**【頭部排土掘削作業状況】**

8/31 17:00時点

頭部排土  
※土砂を撤去します。

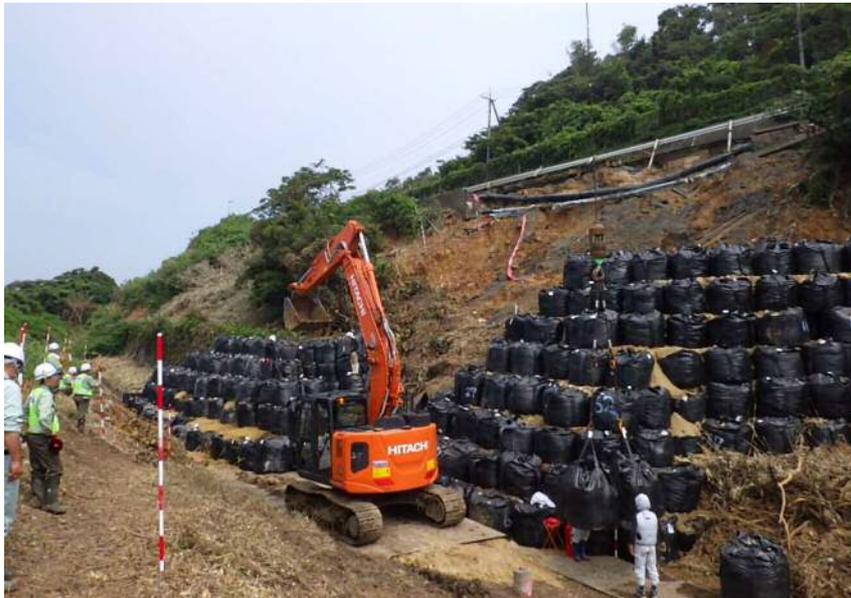
**【大型土のう設置完了状況】**

8/31 17:00時点

大型土のう 完了

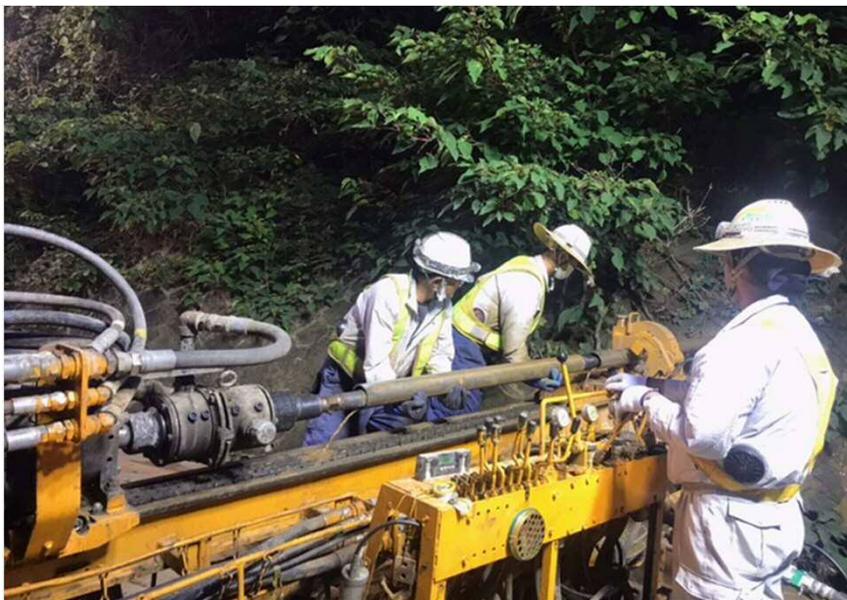
**【水抜きボーリング施工状況】**

8/31 17:00時点

水抜きボーリング（長さ40m程度）  
※地中の水を排出します。
