# 復旧作業状況 (9/14 17:00時点)

■国道9号（出雲市多伎町小田）の施工状況（起点側）

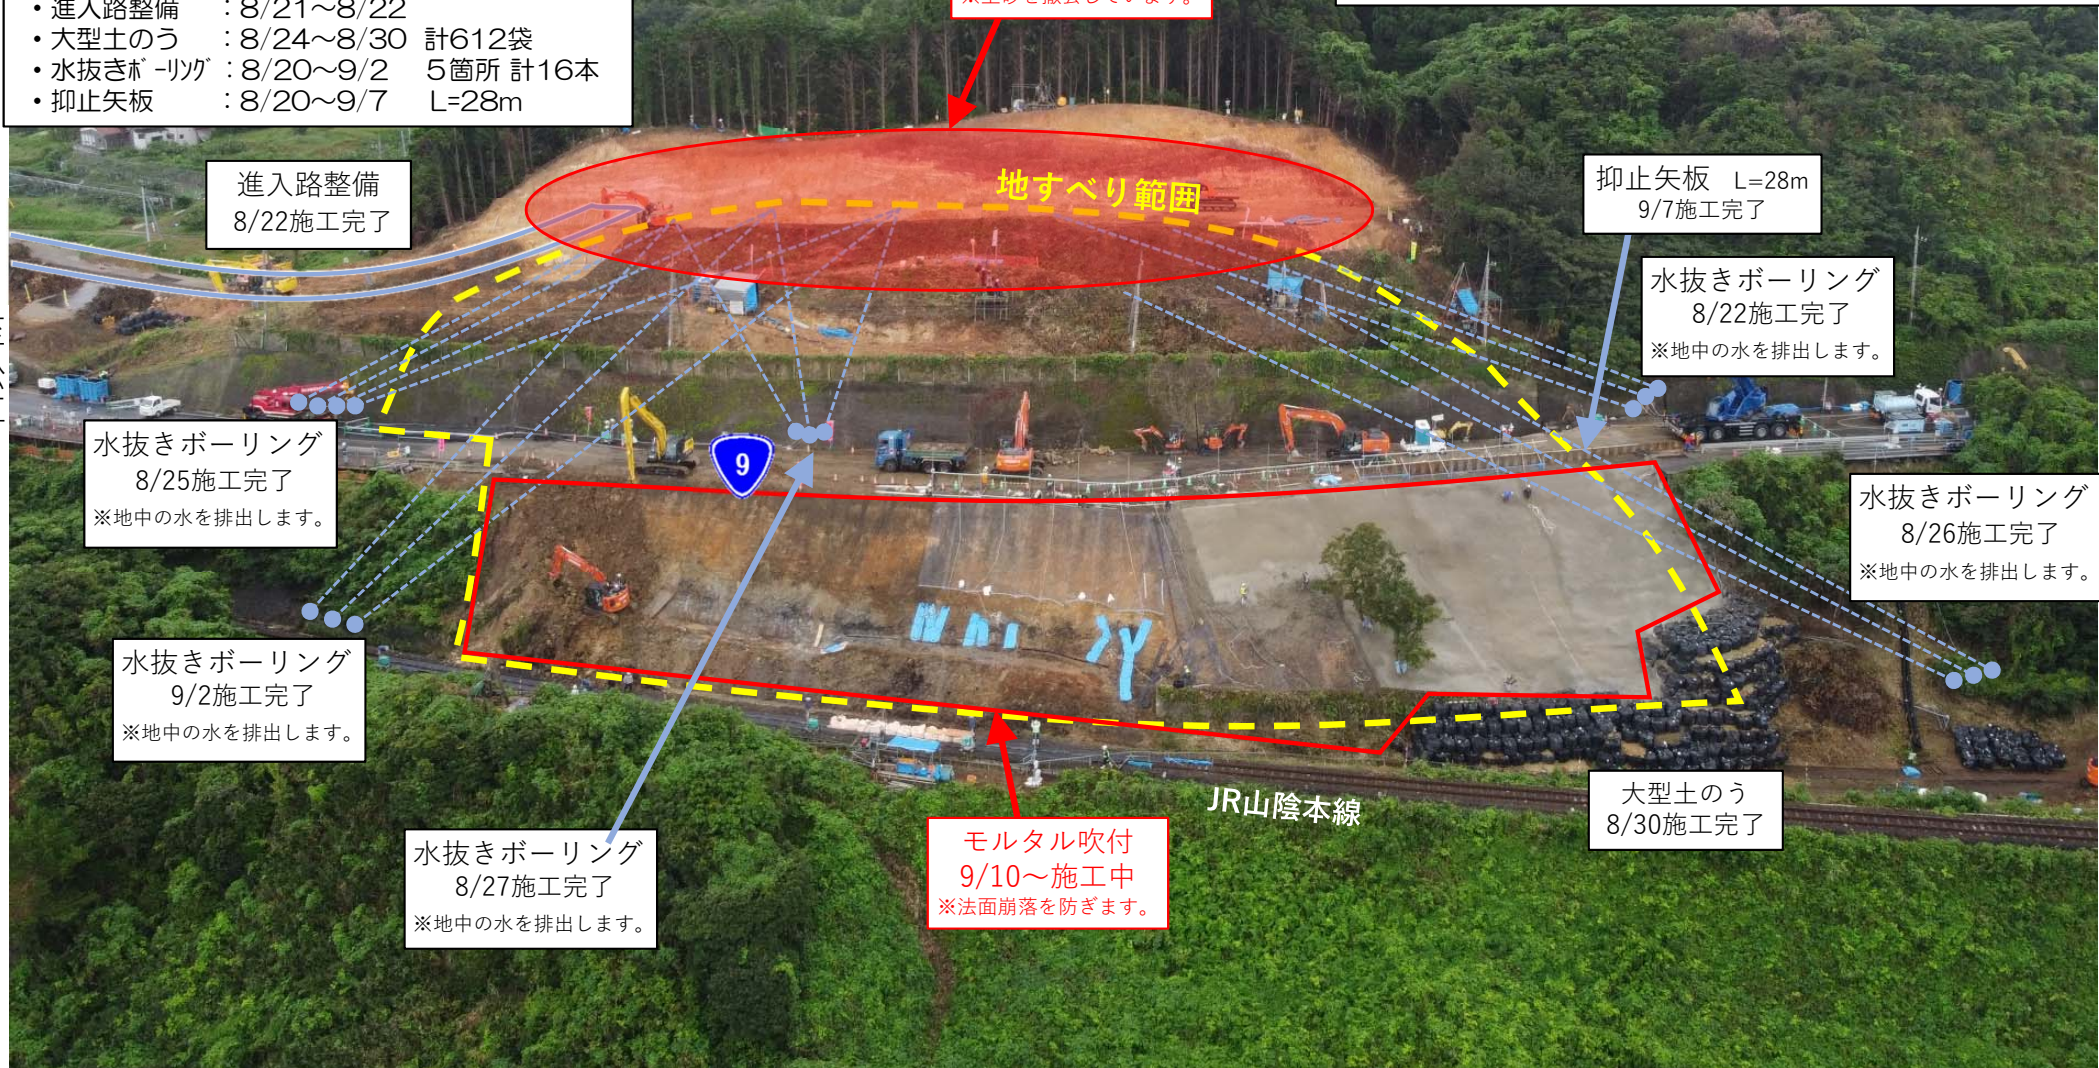
9月14日  
13:00時点 空撮

- 現在、計測機械設置し、山の変位を観測中（継続）  
なお、依然として変位は継続している状態
- 9月13日時点 : 0.02mm/日 ※9/13 0時~9/14 0時 累計値
- 過去最大 (8/23) : 331.3mm/日 ※8/23 0時~8/24 0時 累計値
- 荷重軽減のための頭部排土作業継続中
- 地すべり線を確認するためのボーリング調査を実施中
- その他、法面対策等を実施中

- 進入路整備 : 8/21~8/22
- 大型土のう : 8/24~8/30 計612袋
- 水抜きボーリング : 8/20~9/2 5箇所 計16本
- 抑止矢板 : 8/20~9/7 L=28m

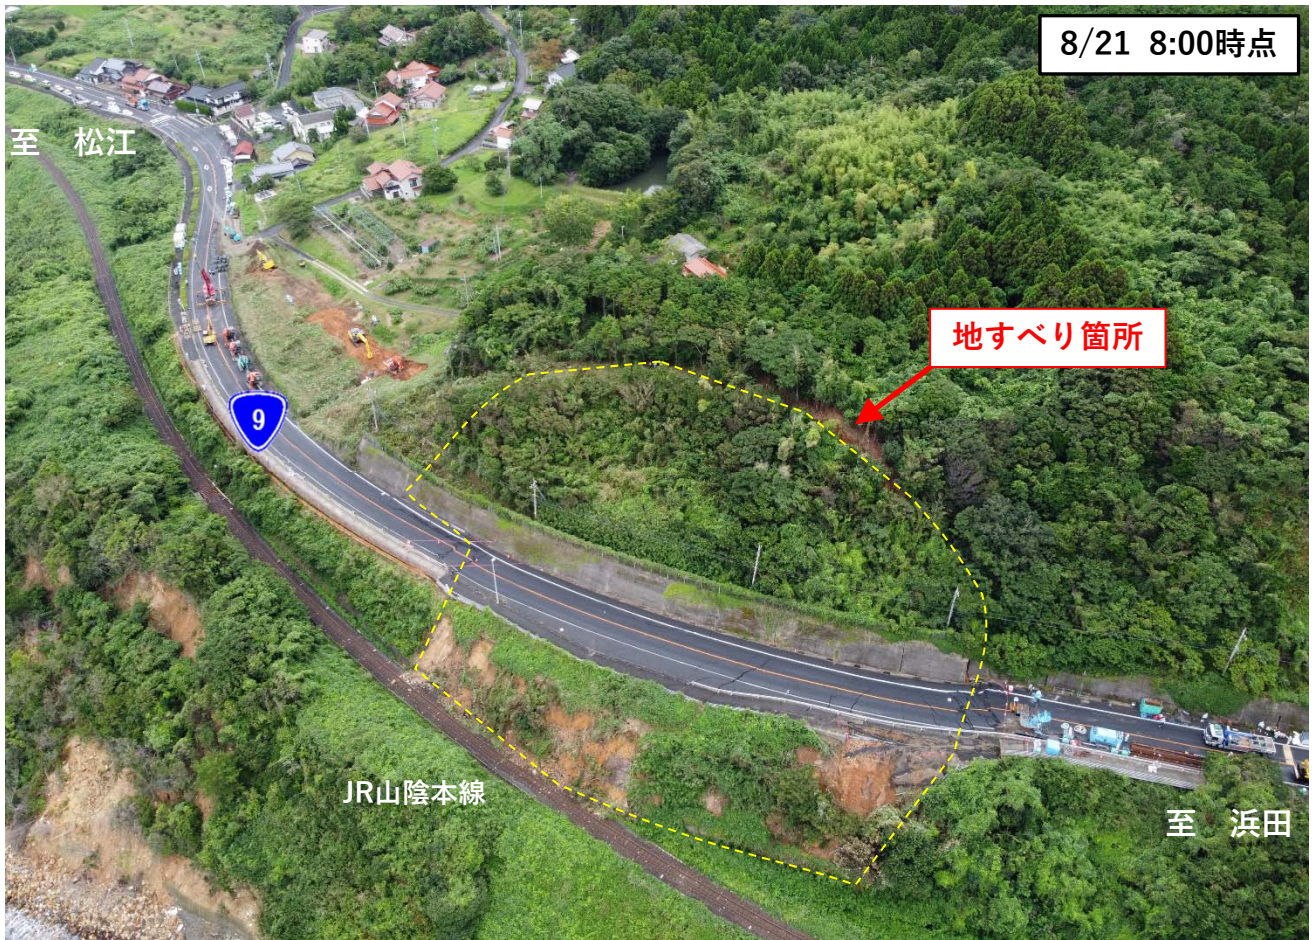
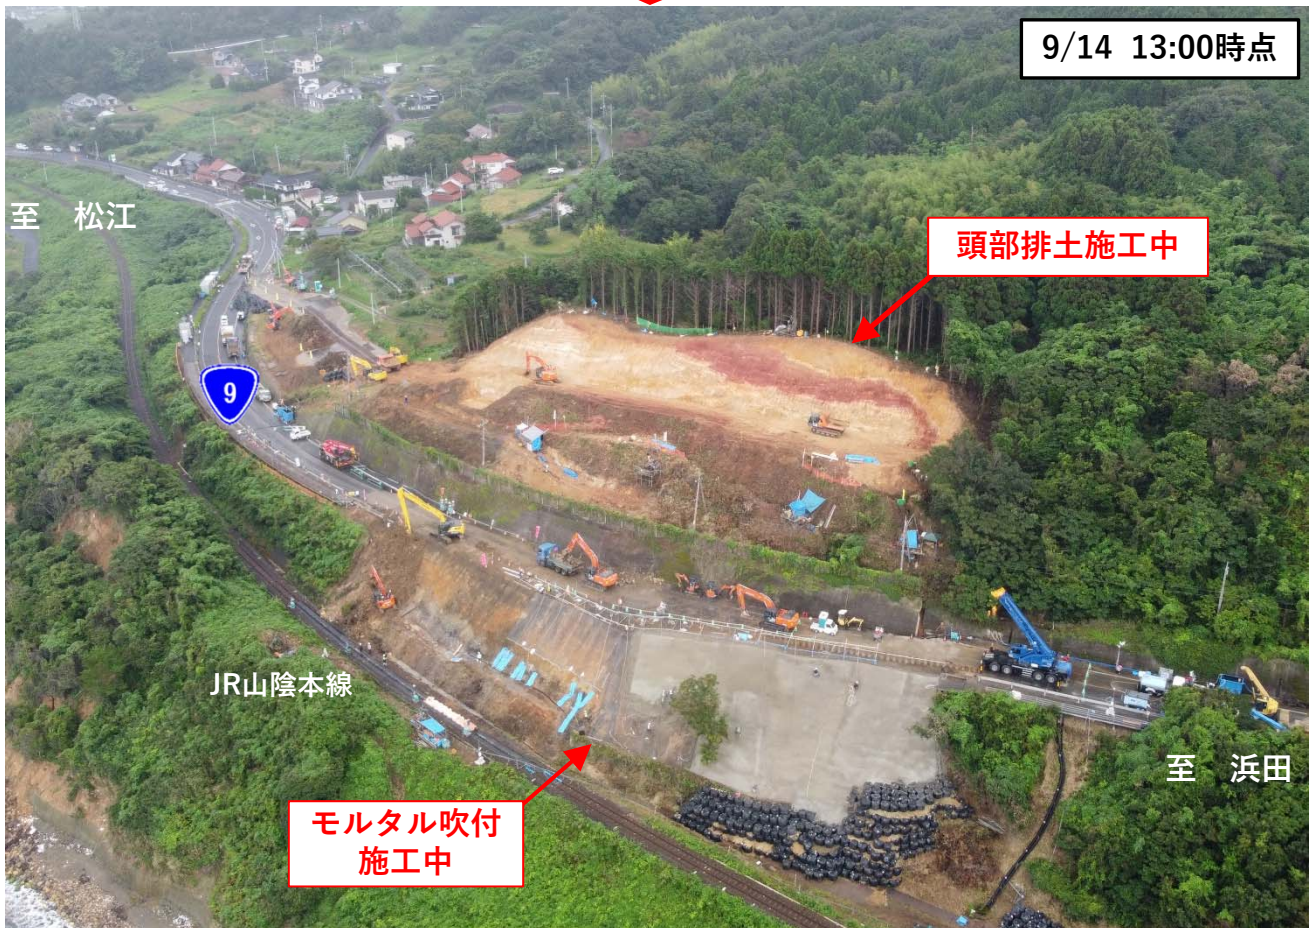
■国道9号（出雲市多伎町小田）の施工状況（終点側）
