復旧作業状況 (9/21 17:00時点)

■国道9号（出雲市多伎町小田）の施工状況（起点側）

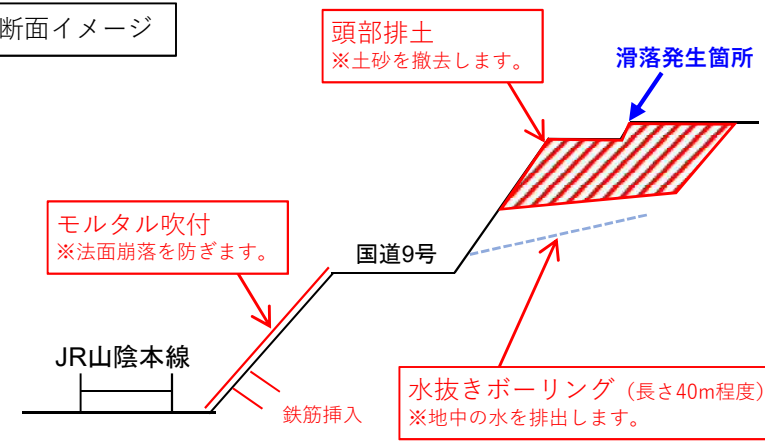
断面イメージ

頭部排土
8/23~施工中
※土砂を撤去しています。

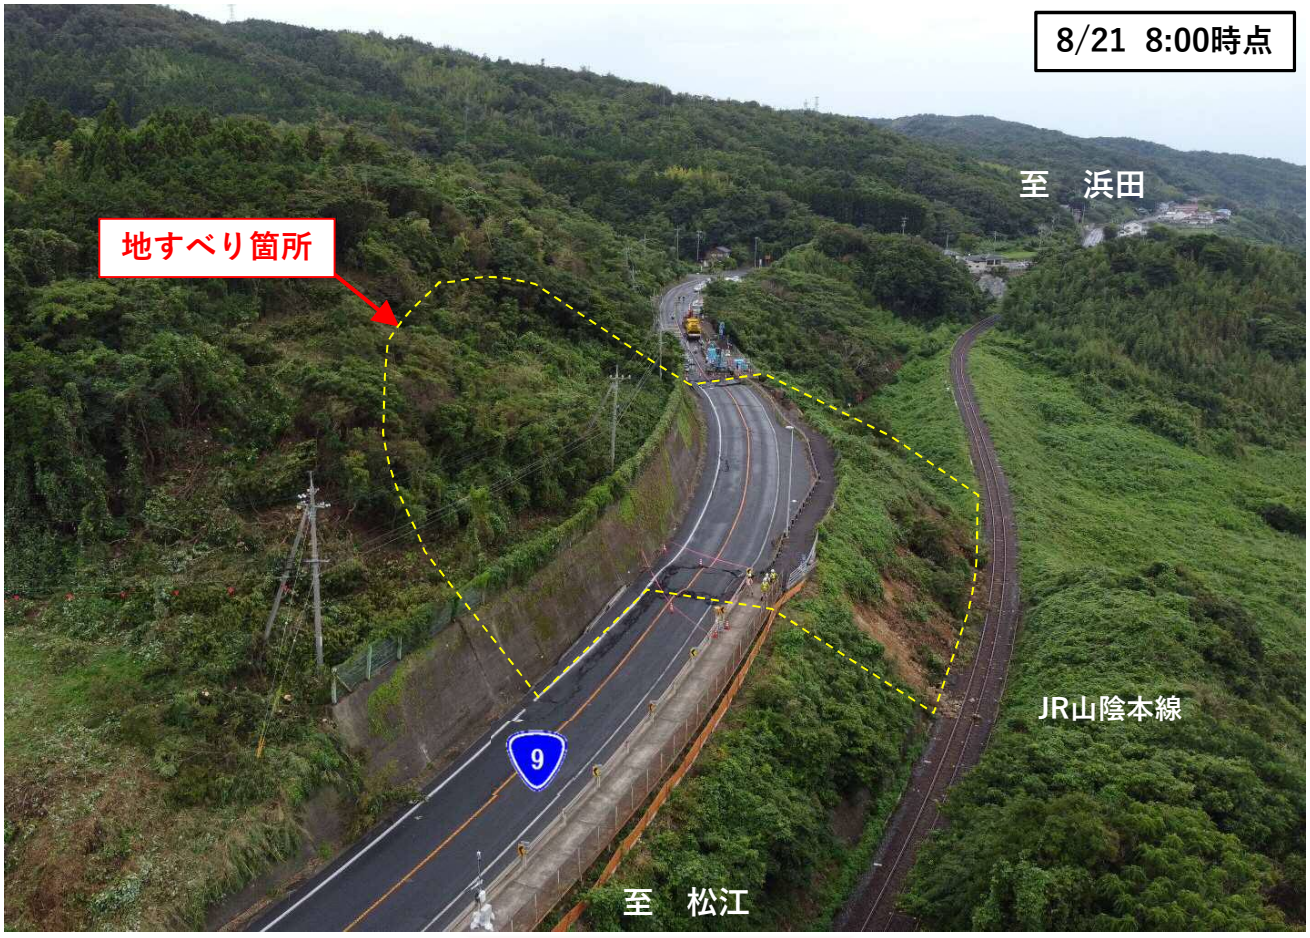
8/21 8:00時点

地すべり箇所

JR山陰本線

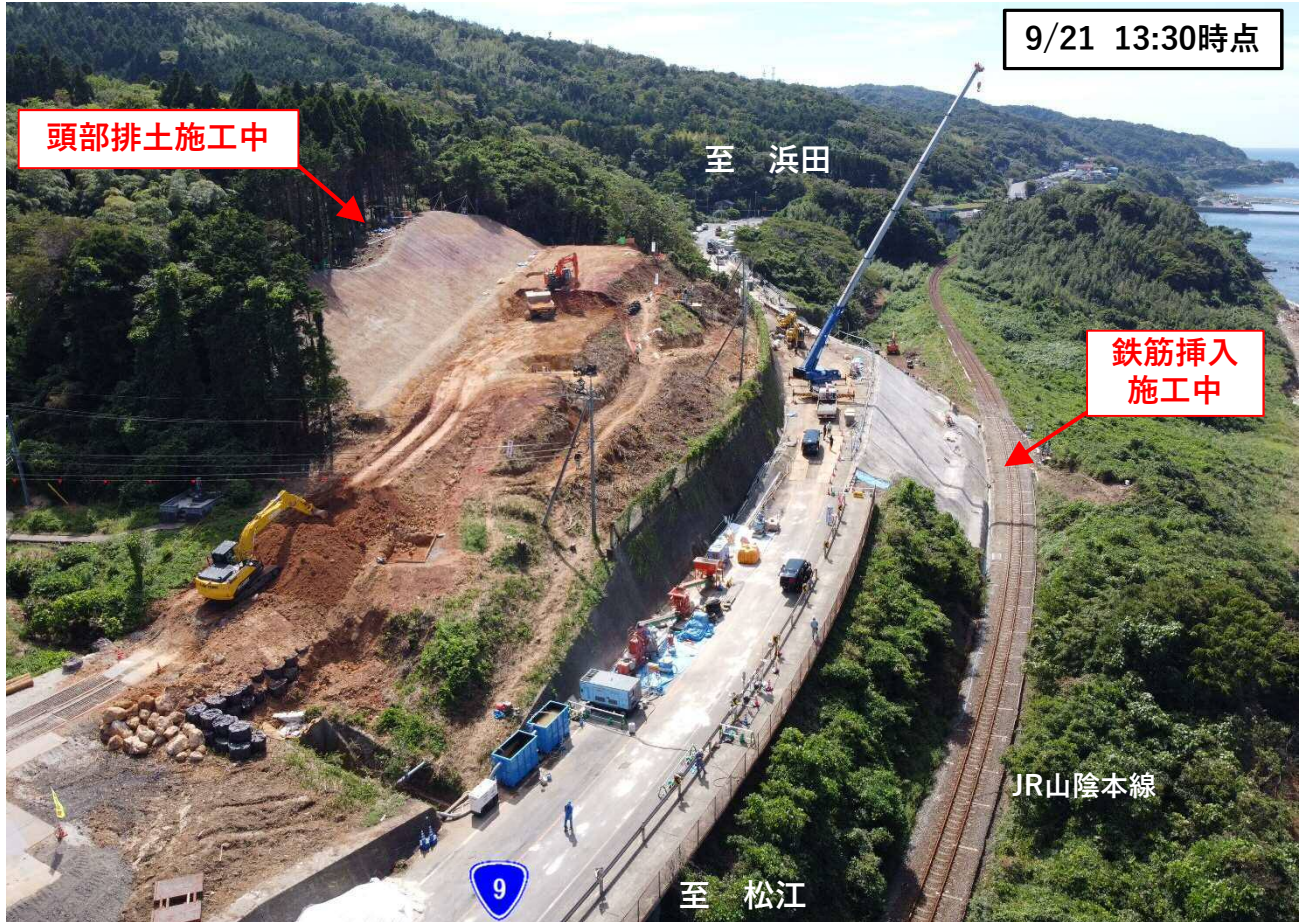
9/21 13:30時点

頭部排土施工中

鉄筋挿入
施工中
