# 復旧作業 (10/17 17:00時点)

## 【施工内容】

■国道9号（出雲市多伎町小田）の施工状況（起点側）

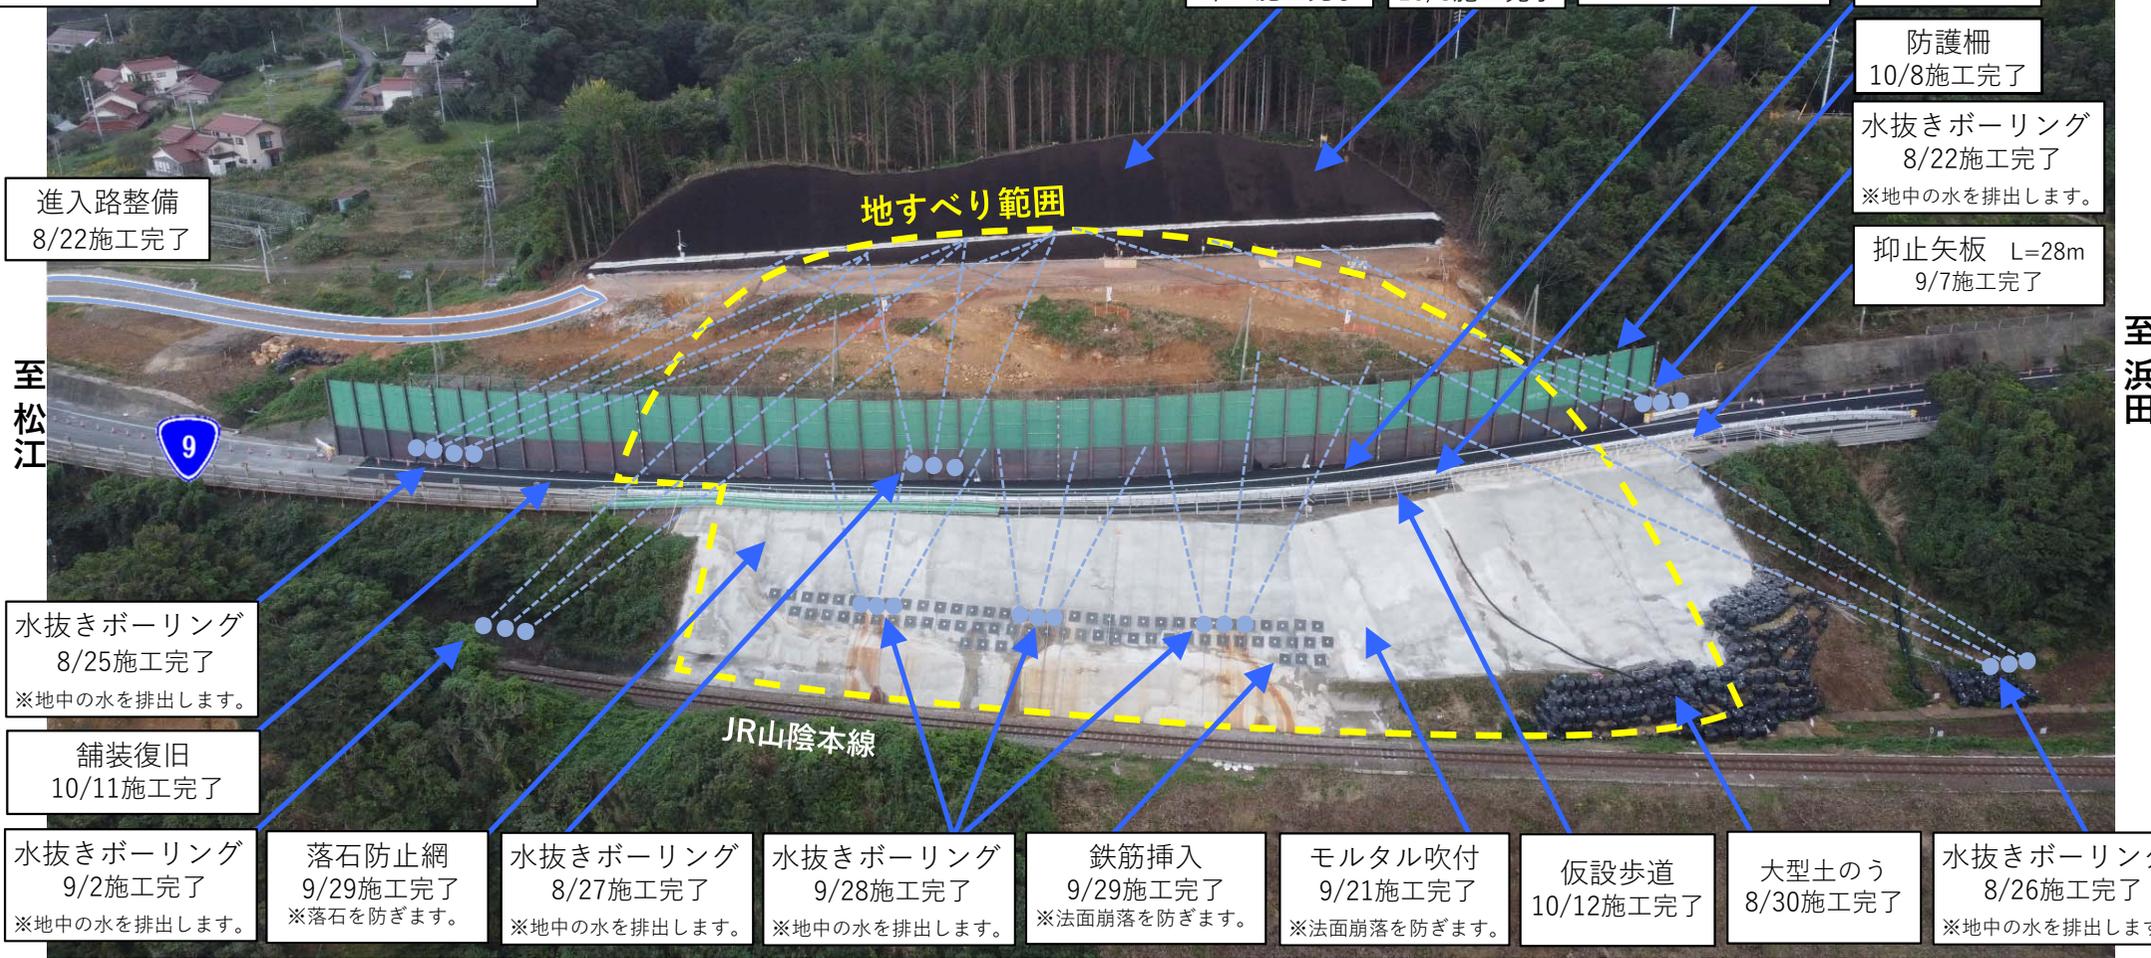
進入路整備  
8/22施工完了

水抜きボーリング  
8/25施工完了  
※地中の水を排出します。

舗装復旧  
10/11施工完了

水抜きボーリング  
9/2施工完了  
※地中の水を排出します。

落石防止柵  
9/29施工完了  
※落石を防ぎます。

水抜きボーリング  
8/27施工完了  
※地中の水を排出します。

水抜きボーリング  
9/28施工完了  
※地中の水を排出します。

鉄筋挿入  
9/29施工完了  
※法面崩落を防ぎます。

モルタル吹付  
9/21施工完了  
※法面崩落を防ぎます。

仮設歩道  
10/12施工完了

大型土のう  
8/30施工完了

水抜きボーリング  
8/26施工完了  
※地中の水を排出します。

頭部排土  
9/24施工完了

法面処理  
10/3施工完了

区画線、安全施設等  
10/17施工完了

転落防止柵  
10/2施工完了

防護柵  
10/8施工完了

水抜きボーリング  
8/22施工完了  
※地中の水を排出します。

抑止矢板 L=28m  
9/7施工完了

地すべり範囲

- ・進入路整備 : 8/21~8/22
- ・大型土のう : 8/24~8/30 計612袋
- ・水抜きボーリング : 8/20~9/29 計25本
- ・抑止矢板 : 8/20~9/7 L=28m
- ・モルタル吹付 : 9/10~9/21
- ・頭部排土 : 8/23~9/24
- ・鉄筋挿入 : 9/21~9/29 計70本
- ・転落防止柵 : 9/30~10/2
- ・法面処理 : 9/28~10/3
- ・防護柵設置中 : 9/30~10/8 L=136m
- ・舗装復旧 : 10/11
- ・仮設歩道 : 9/30~10/12
- ・区画線、安全施設等 : 10/12~10/17

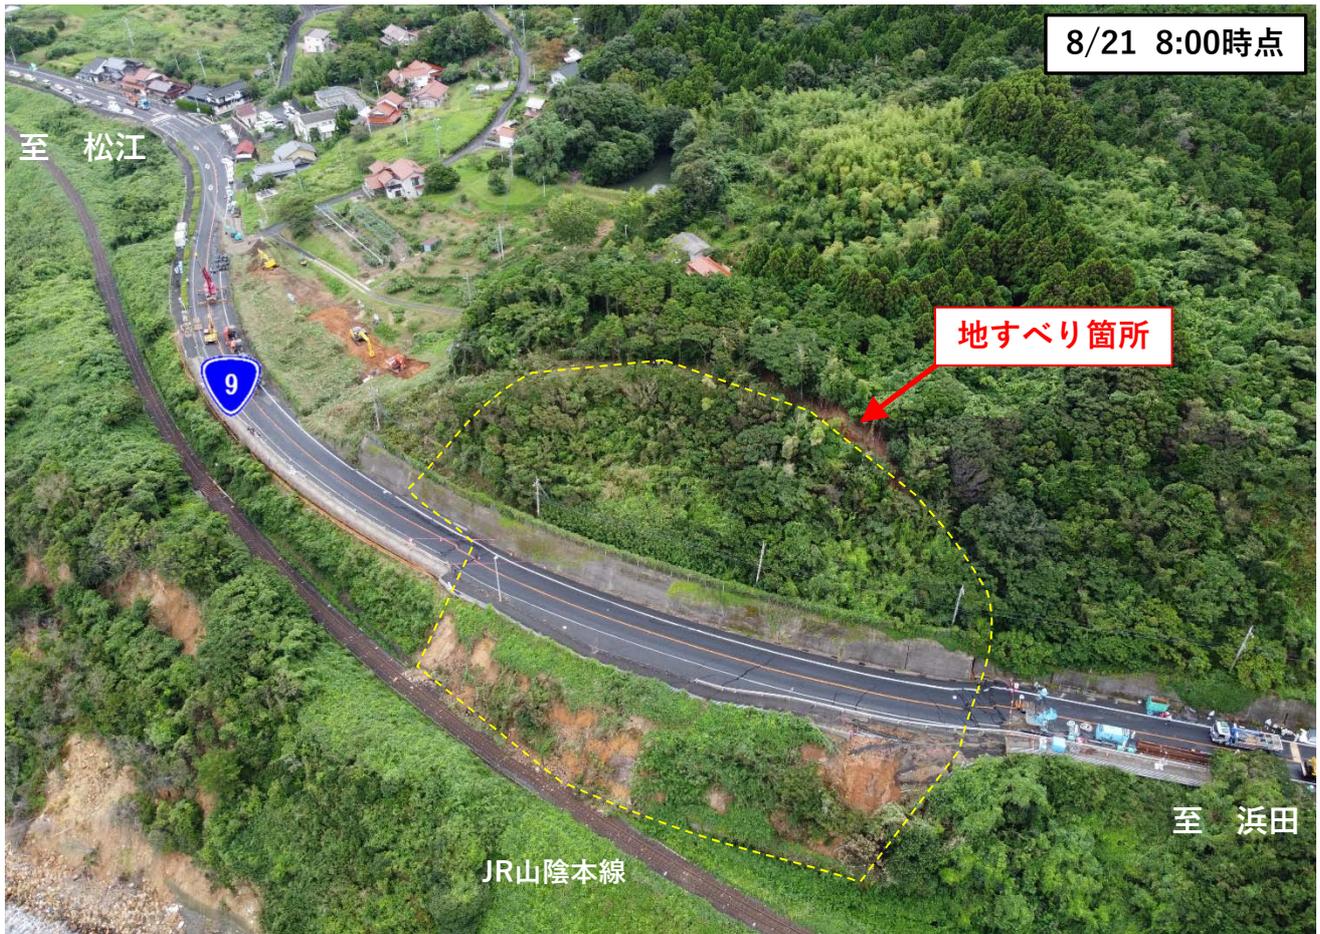
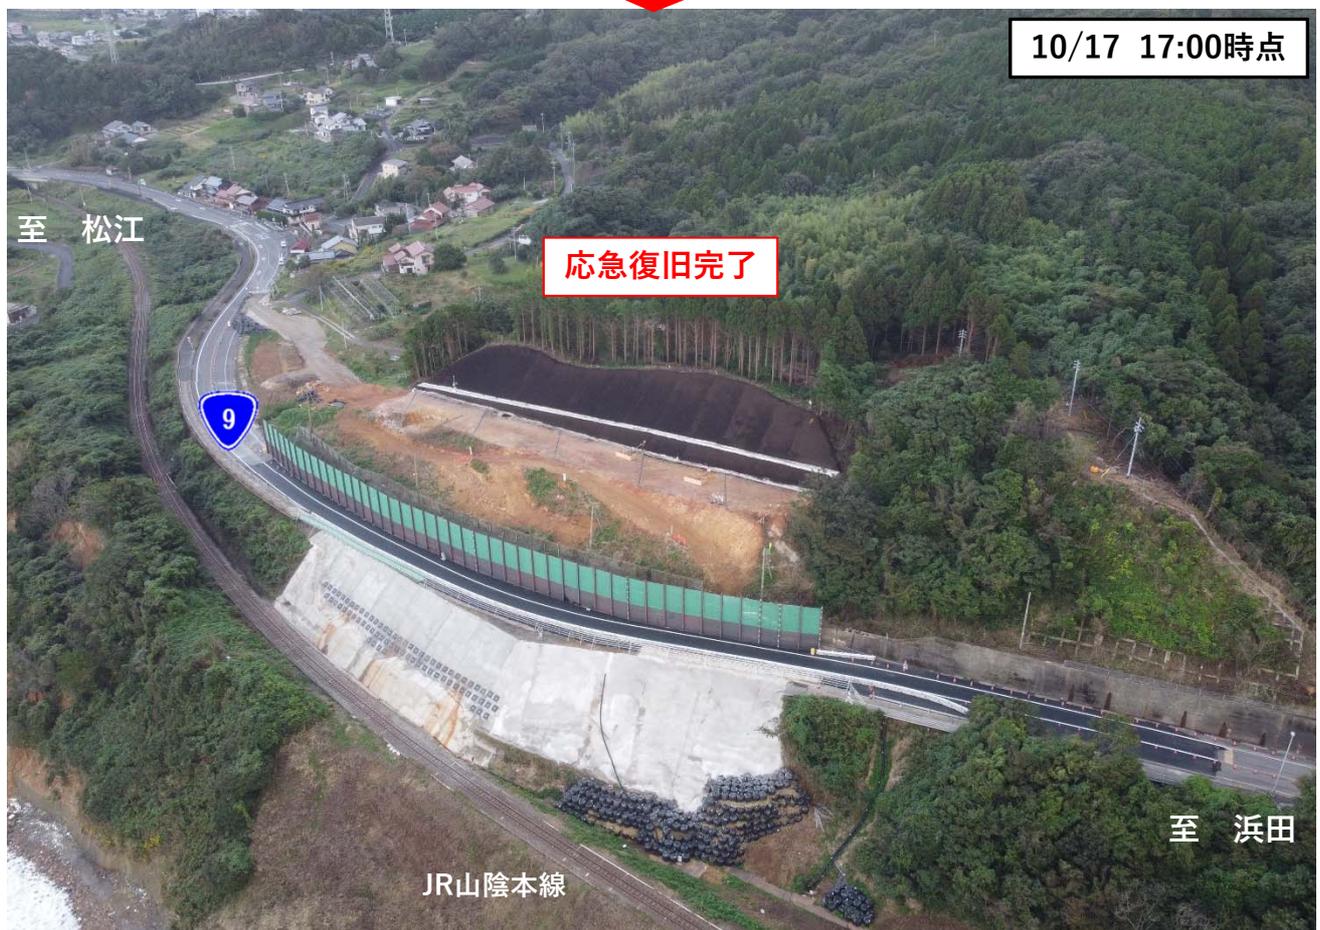
■国道9号（出雲市多伎町小田）の施工状況（終点側）
