■本復旧工事状況 (2/10 13:00時点)

■国道9号（出雲市多伎町小田）の施工状況

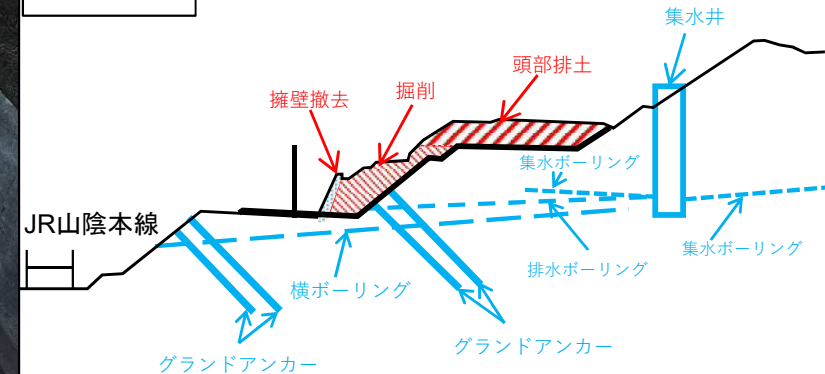
A-A断面

集水井 N=1基

頭部排土+掘削 (全体V=12,000m³)

2/10現在 V=5,500m³頭部排土完了 (進捗率46%)

グラウンドアンカー N=58本

擁壁撤去 V=500m³

横ボーリング N=12本

グラウンドアンカー N=52本

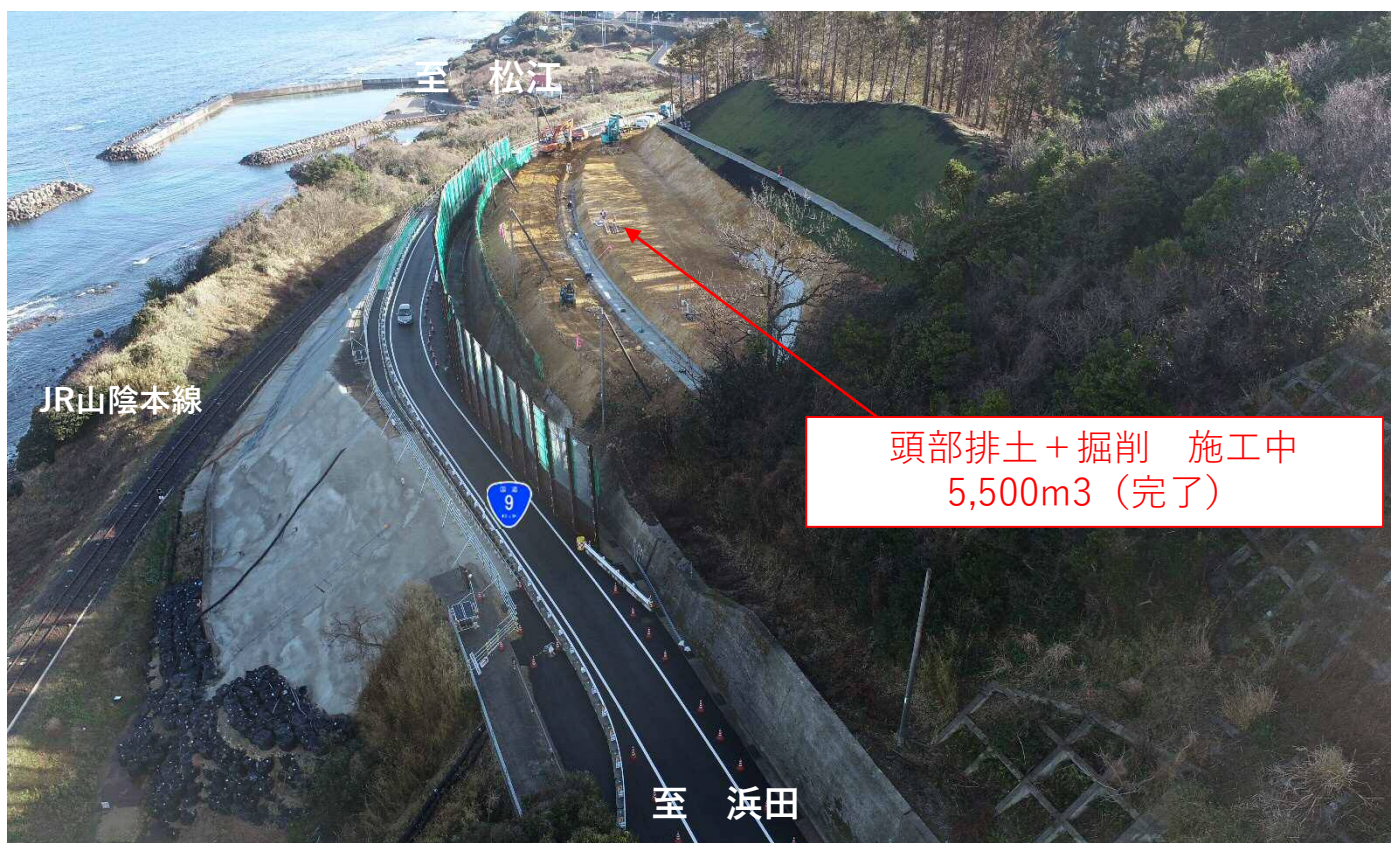
●本復旧工事施工状況

2/10 13:00時点
