■本復旧工事状況 (3/28 13:00時点)

■国道9号（出雲市多伎町小田）の施工状況

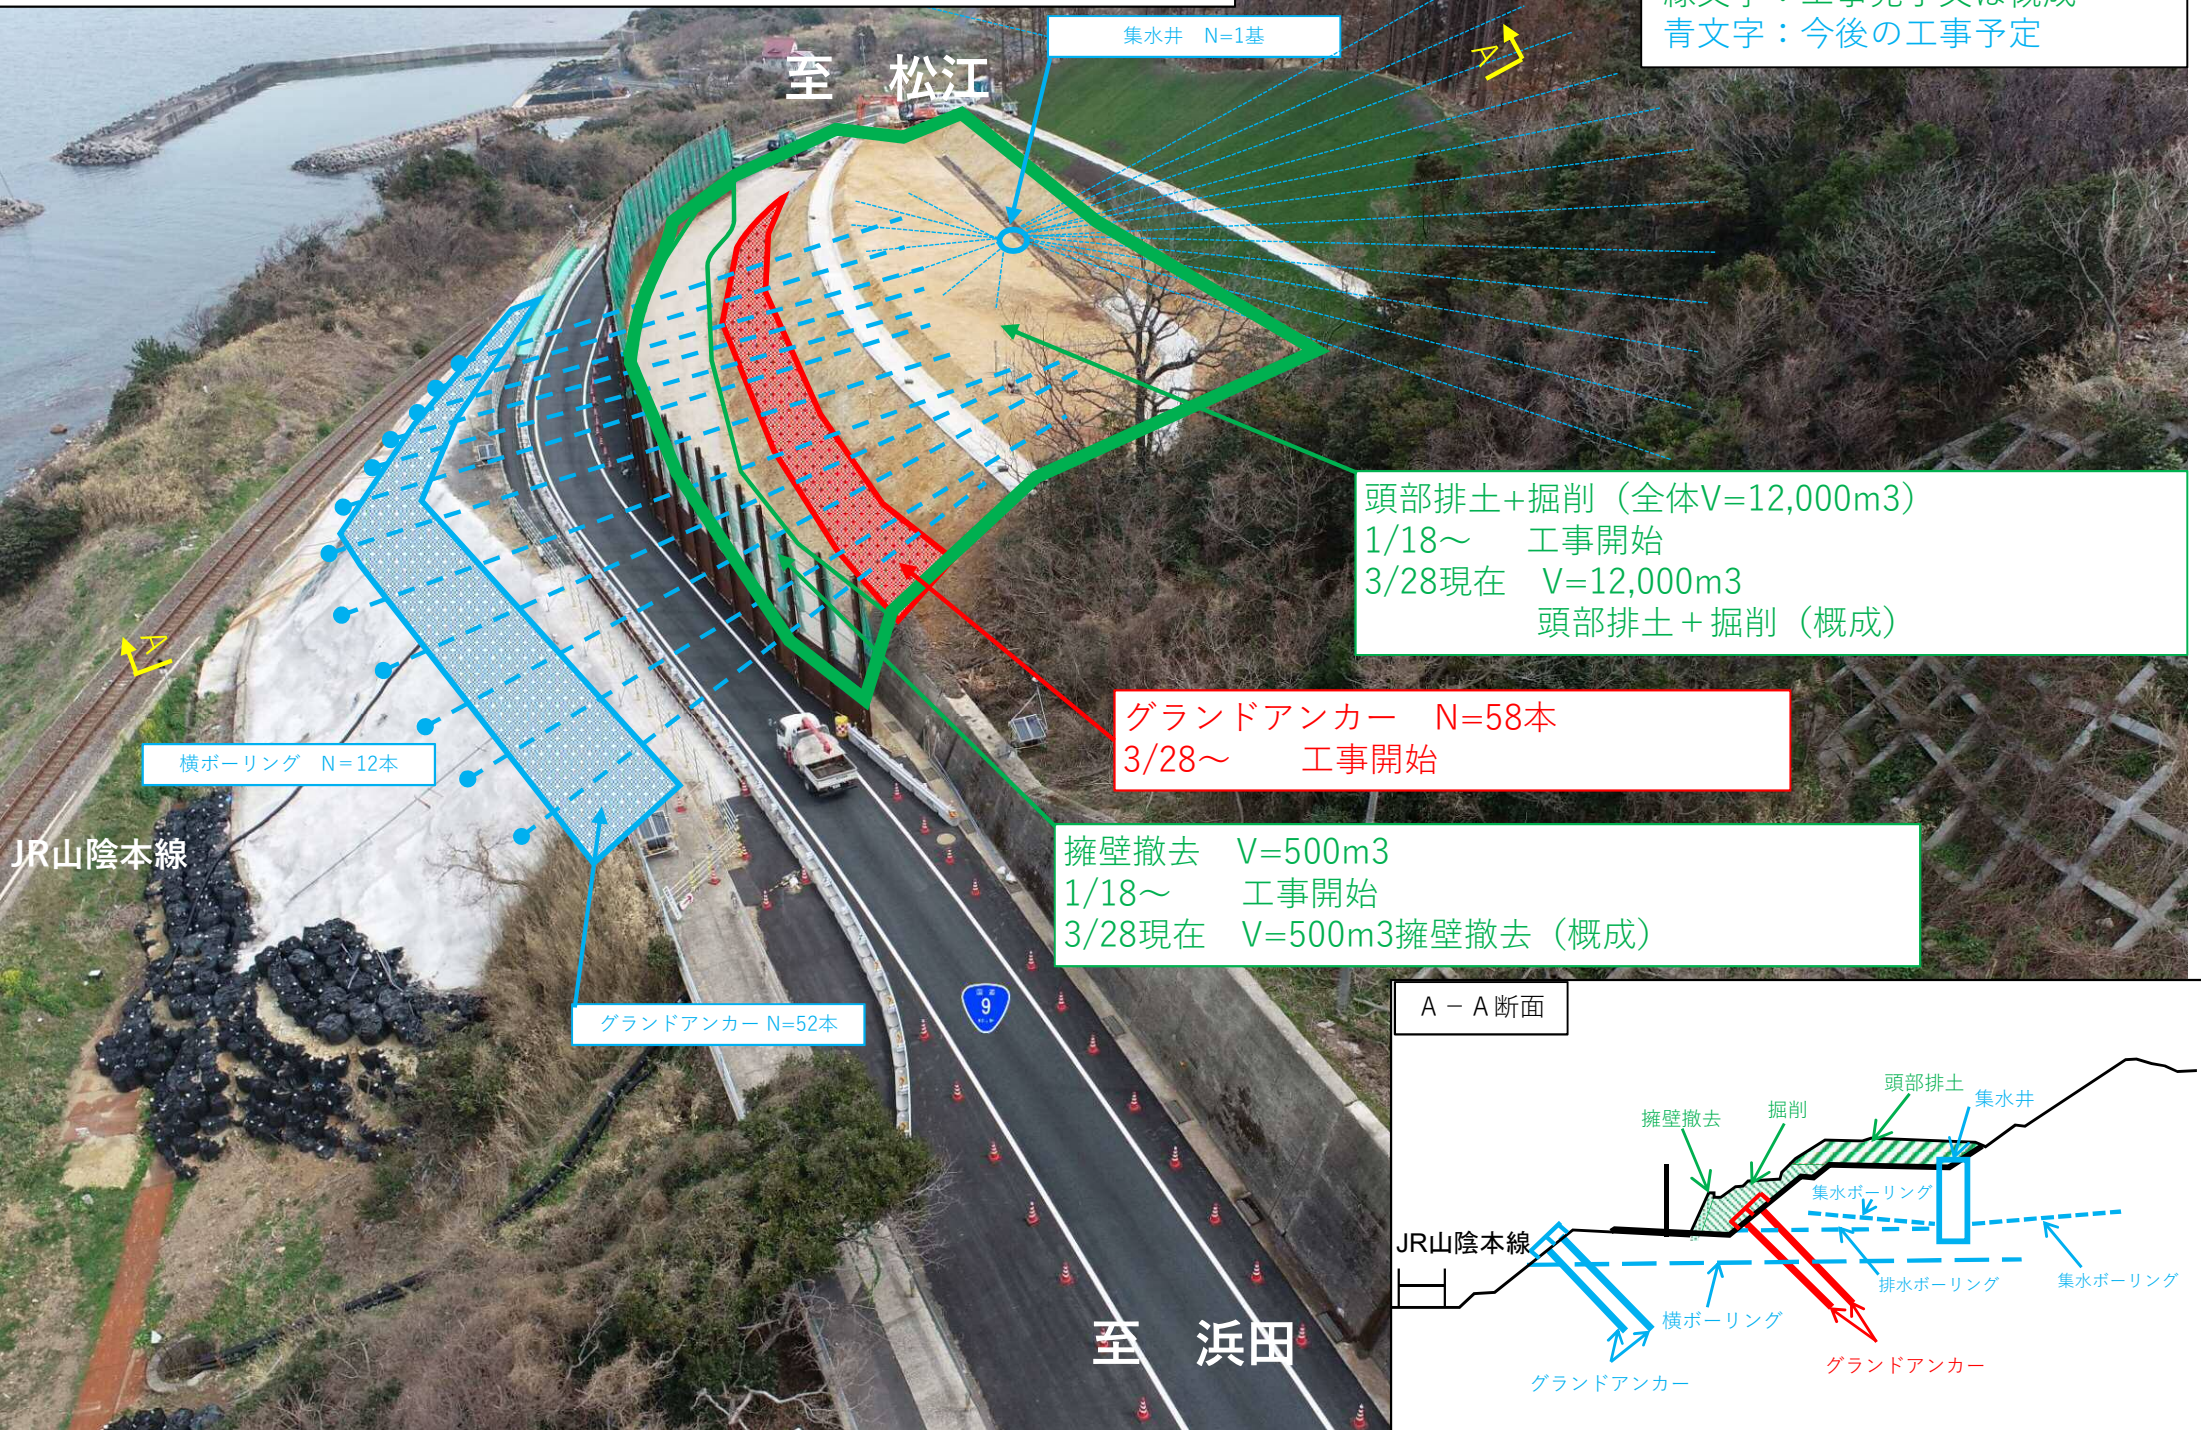
R4.3.25撮影

集水井 N=1基

頭部排土+掘削 (全体V=12,000m³)
1/18～ 工事開始
3/28現在 V=12,000m³
頭部排土+掘削 (概成)

グラウンドアンカー N=58本
3/28～ 工事開始

擁壁撤去 V=500m³
1/18～ 工事開始
3/28現在 V=500m³擁壁撤去 (概成)

横ボーリング N=12本

グラウンドアンカー N=52本

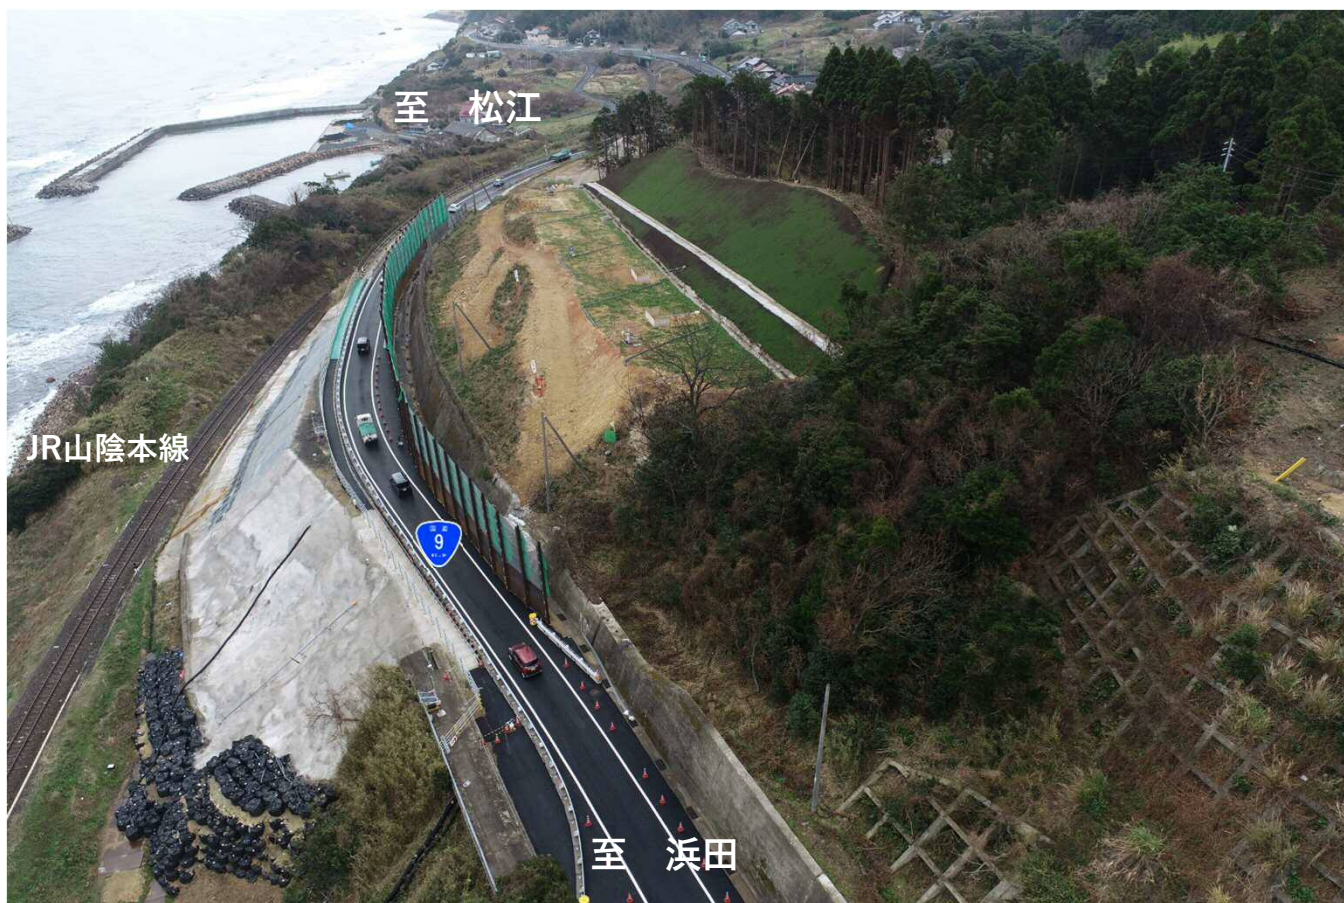
12/22 13:00時点

●本復旧工事着手前

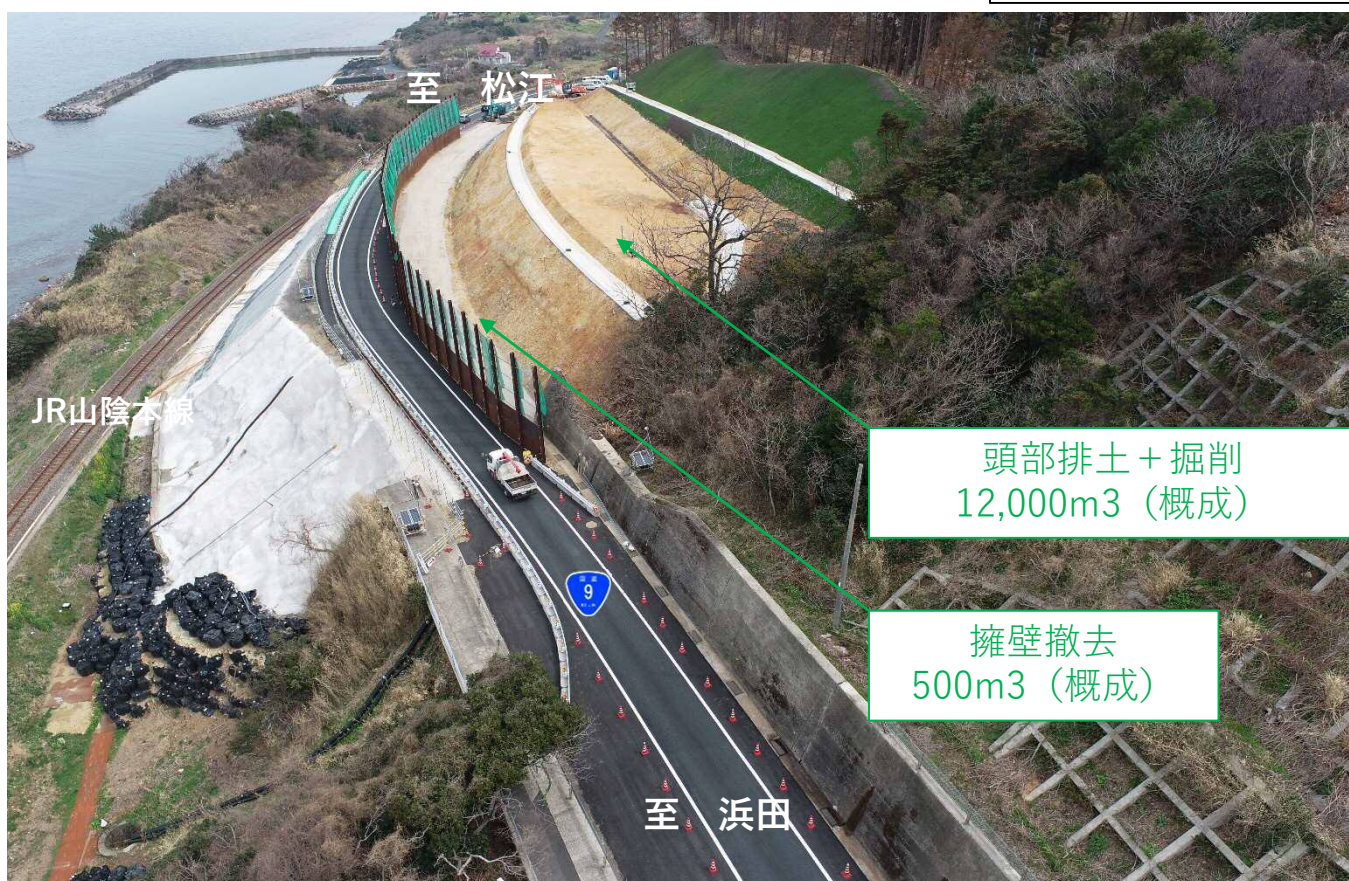
3/28 13:00時点

●本復旧工事施工状況
