■本復旧工事状況 (7/29 13:00時点)

■国道9号（出雲市多伎町小田）の施工状況

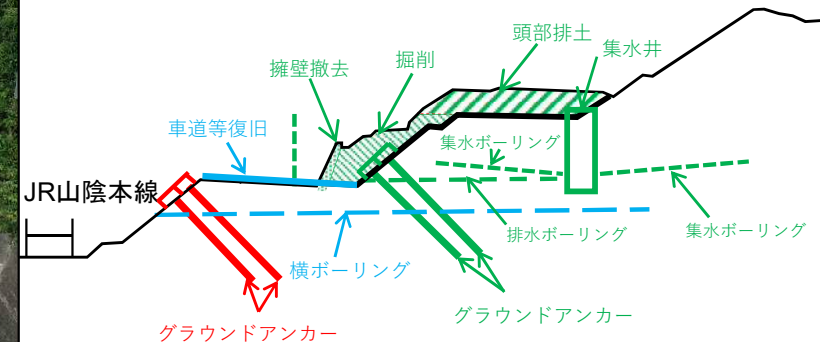
A-A断面

集水井 N=1基
4/22～ 工事開始
7/7 N=1基 (完了)

頭部排土+掘削 (全体V=12,000m³)
1/18～ 工事開始
3/28 V=12,000m³
頭部排土+掘削 (完了)

グラウンドアンカー N=58本
3/28～ 工事開始
6/13 全数施工 (完了)

擁壁撤去 V=500m³
1/18～ 工事開始
3/28 V=500m³擁壁撤去 (完了)

横ボーリング N=12本

車道等復旧

グラウンドアンカー N=52本
6/14～ 工事開始
7/29時点 進捗率 約40%

資材搬入用
モノレール

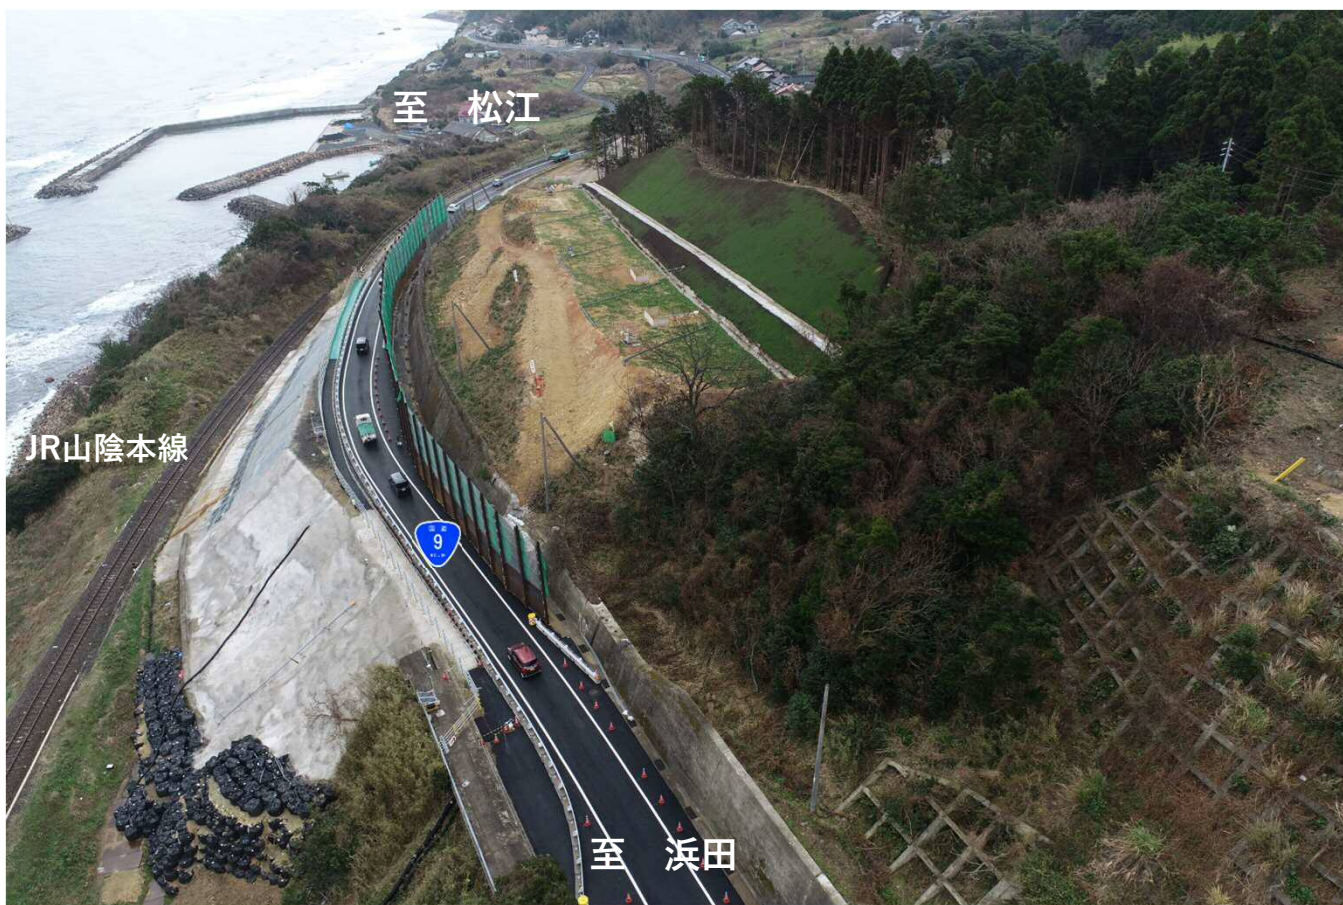
●本復旧工事着手前

12/22 13:00時点

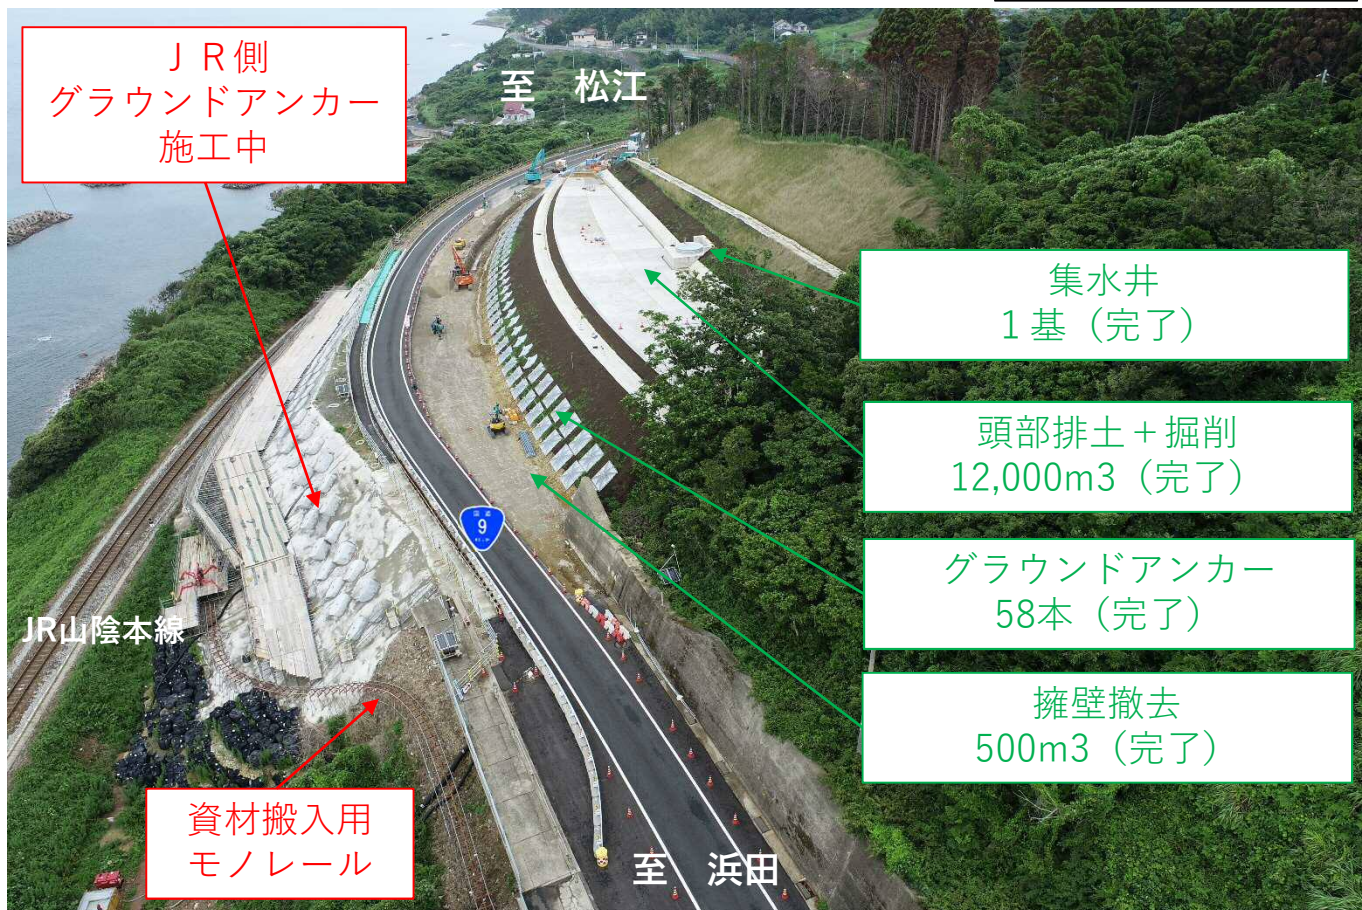
●本復旧工事施工状況

7/29 13:00時点

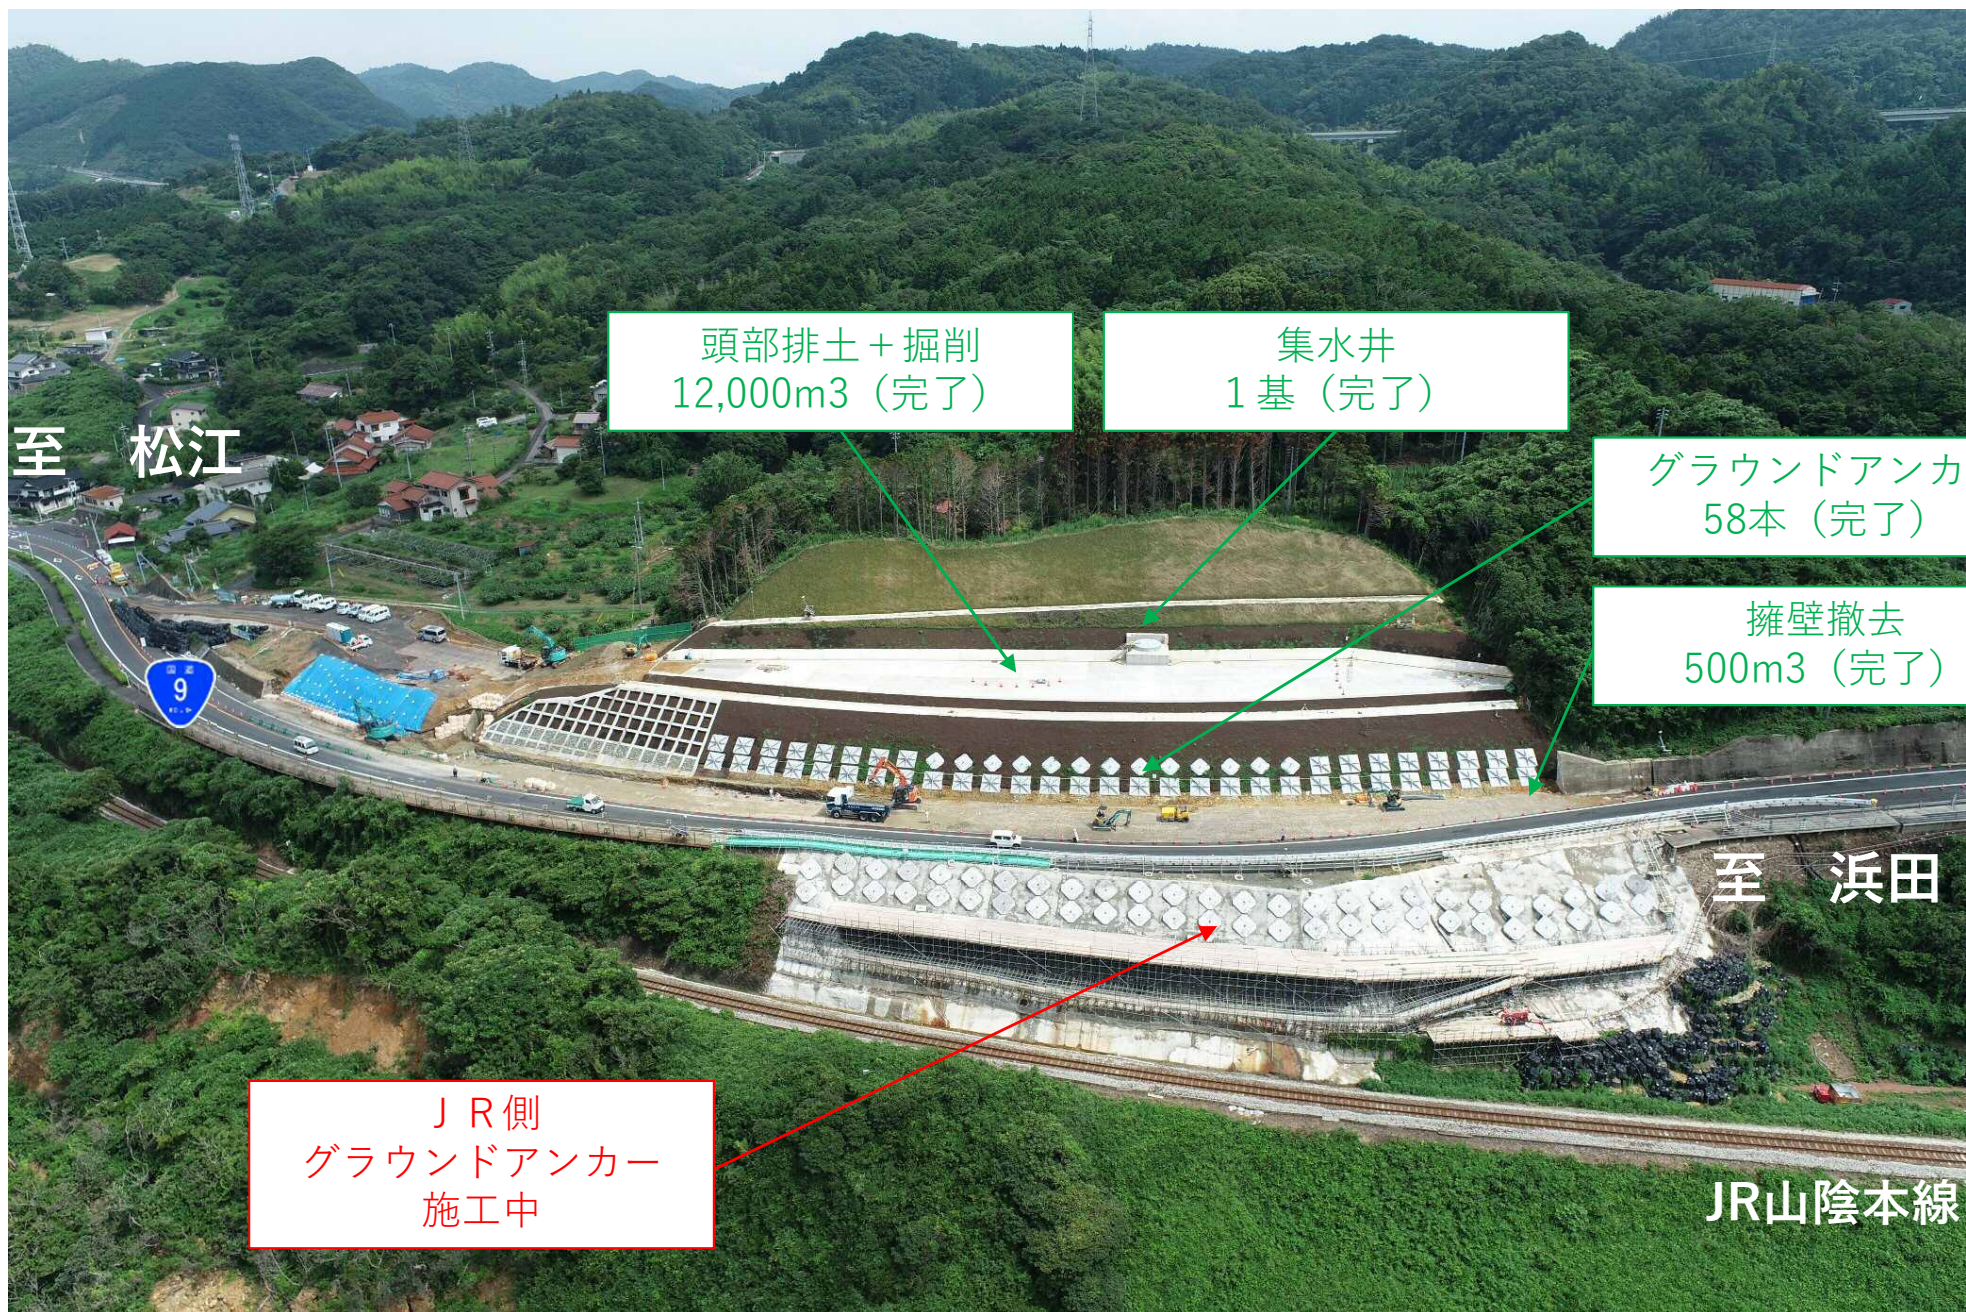
●本復旧工事施工状況

7/29 13:00時点
