■本復旧工事状況 (9/6 時点)

■国道9号（出雲市多伎町小田）の施工状況

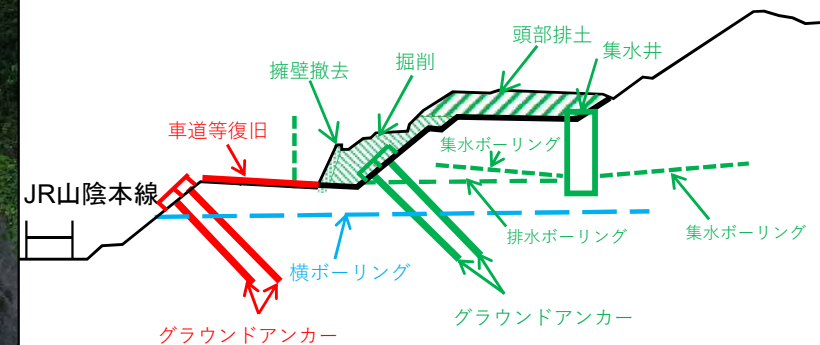
A-A断面

集水井 N=1基
 4/22～ 工事開始
 7/7 N=1基 (完了)

頭部排土+掘削 (全体V=12,000m³)
 1/18～ 工事開始
 3/28 V=12,000m³
 頭部排土+掘削 (完了)

グラウンドアンカー N=58本
 3/28～ 工事開始
 6/13 全数施工 (完了)

擁壁撤去 V=500m³
 1/18～ 工事開始
 3/28 V=500m³擁壁撤去 (完了)

横ボーリング N=12本

グラウンドアンカー N=52本
 6/14～ 工事開始
 9/6時点 進捗率 約70%

資材搬入用
 モノレール

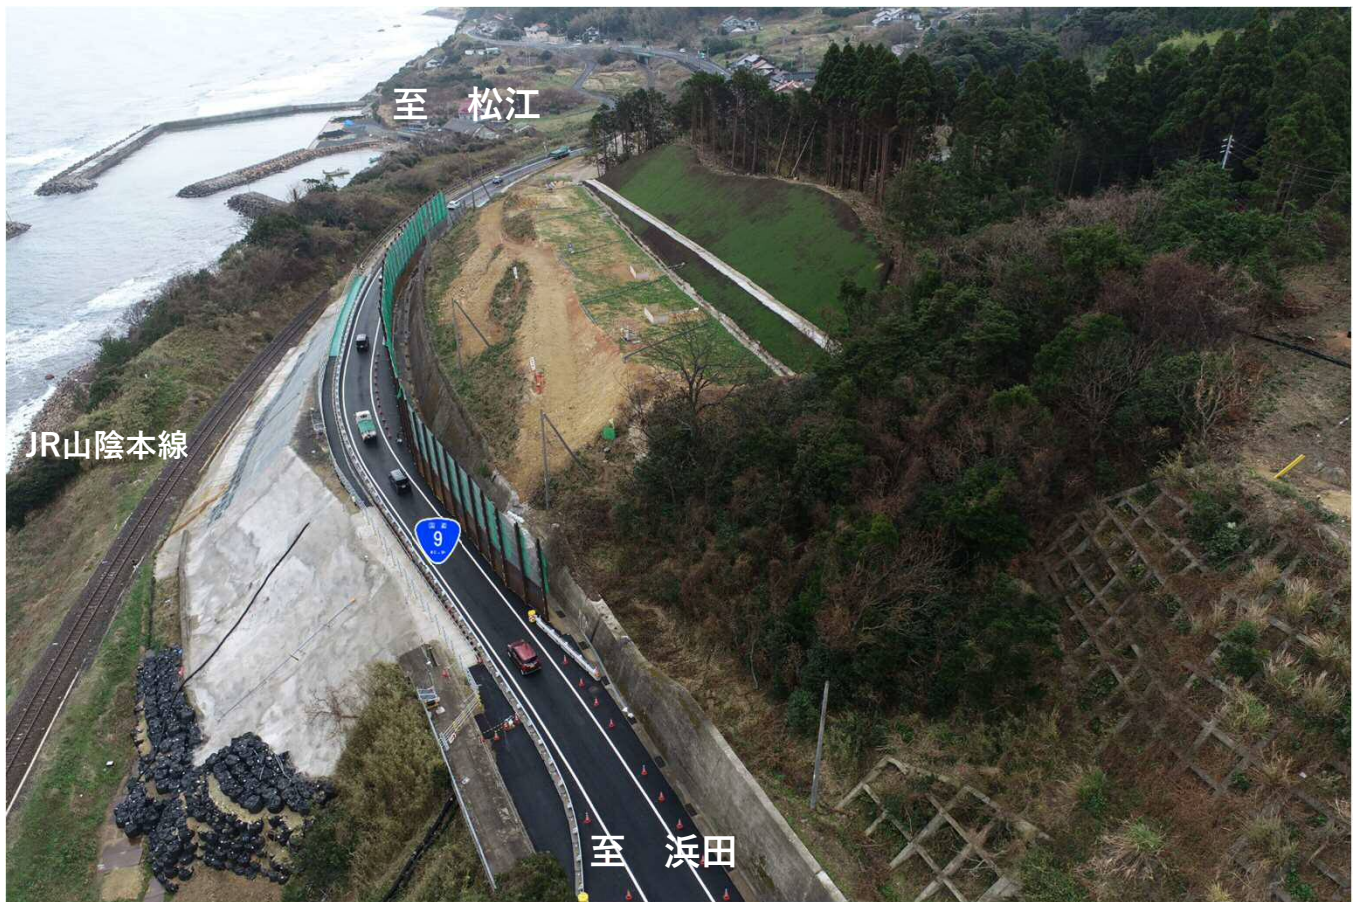
12/22 13:00時点

●本復旧工事着手前

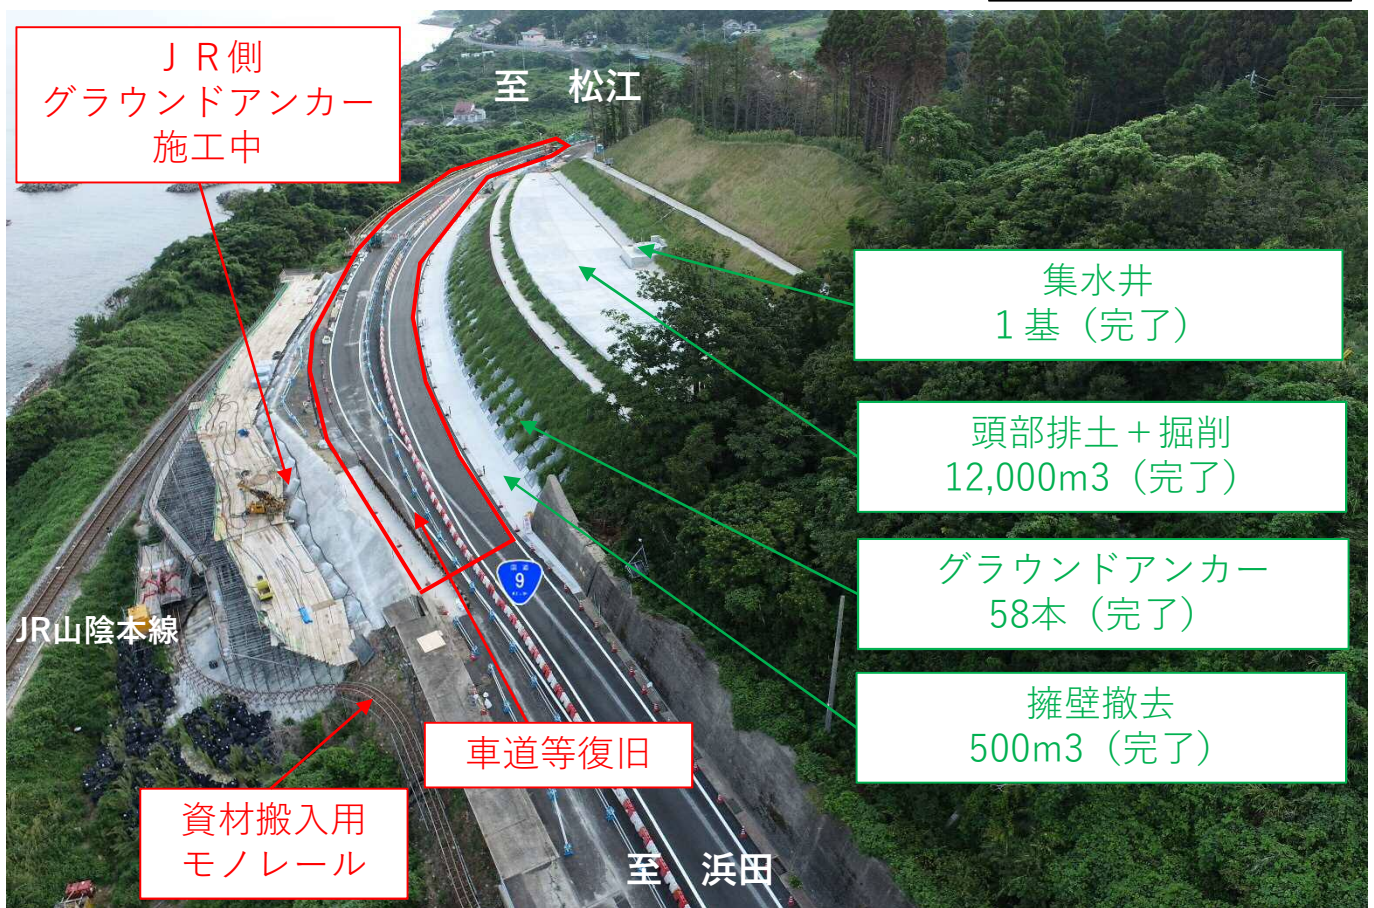
9/6 13:00時点

●本復旧工事施工状況

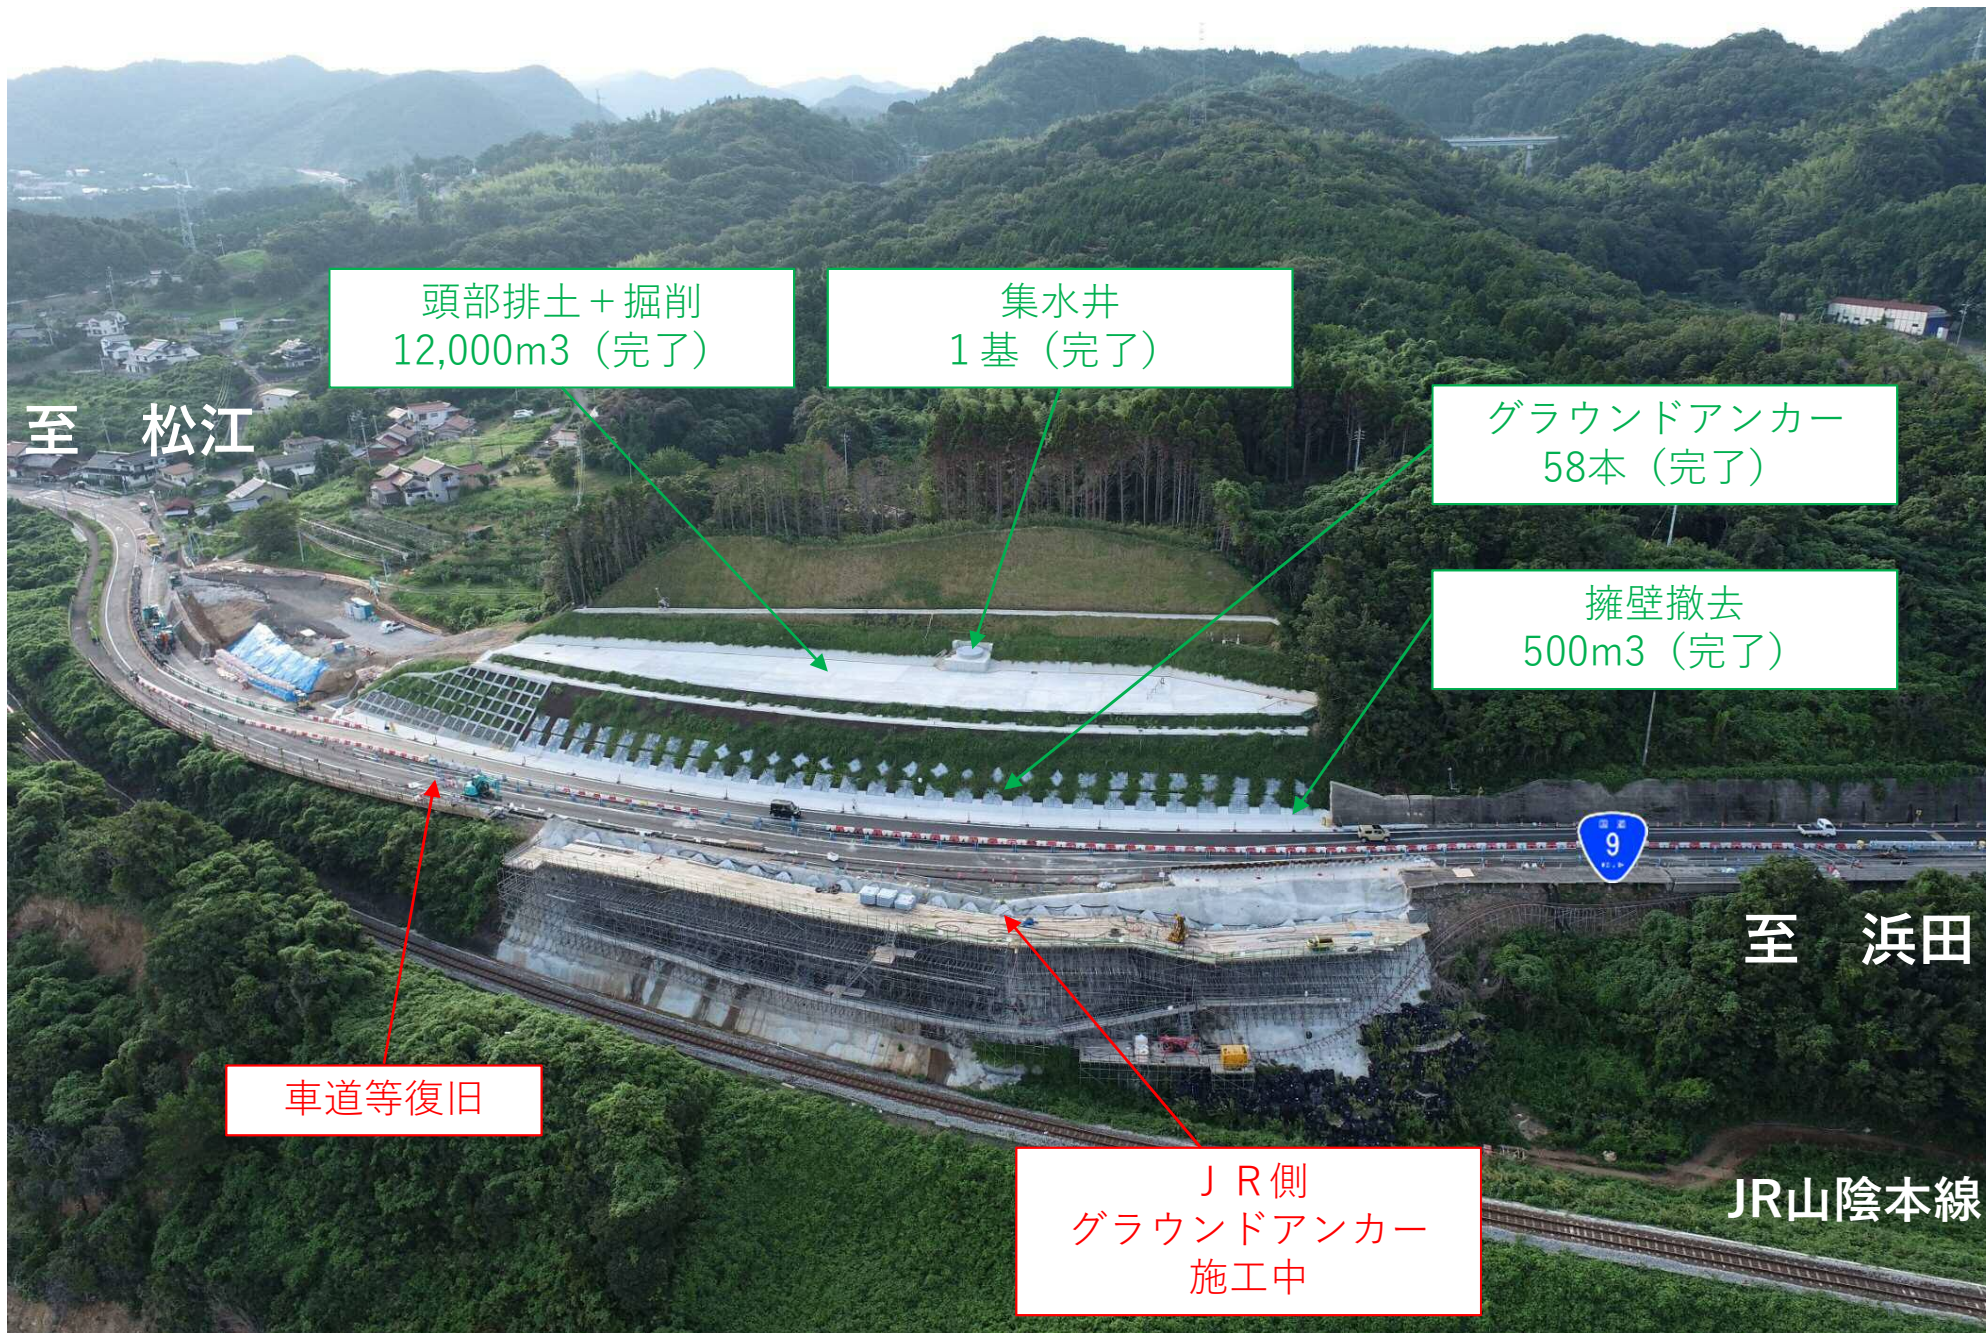
9/6 13:00時点

●本復旧工事施工状況
