■本復旧工事状況 (11/18 時点)

■国道9号（出雲市多伎町小田）の施工状況

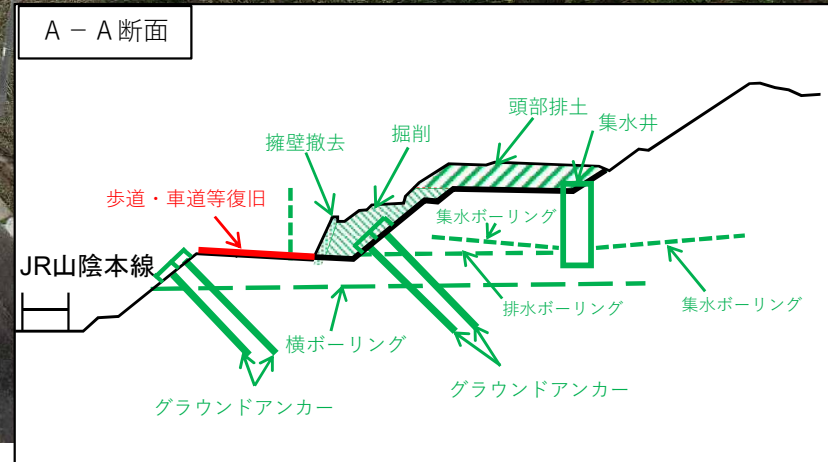
R4.11.17撮影

赤文字：工事実施中
緑文字：工事完了

集水井 N=1基
4/22～ 工事開始
7/7 N=1基 (完了)

横ボーリング N=12本
10/5～ 工事開始
10/18 全数施工 (完了)

頭部排土+掘削 (全体V=12,000m³)
1/18～ 工事開始
3/28 V=12,000m³
頭部排土+掘削 (完了)

グラウンドアンカー N=58本
3/28～ 工事開始
6/13 全数施工 (完了)

擁壁撤去 V=500m³
1/18～ 工事開始
3/28 V=500m³擁壁撤去 (完了)

歩道・車道等
復旧

グラウンドアンカー N=52本
6/14～ 工事開始
9/30 全数施工 (完了)

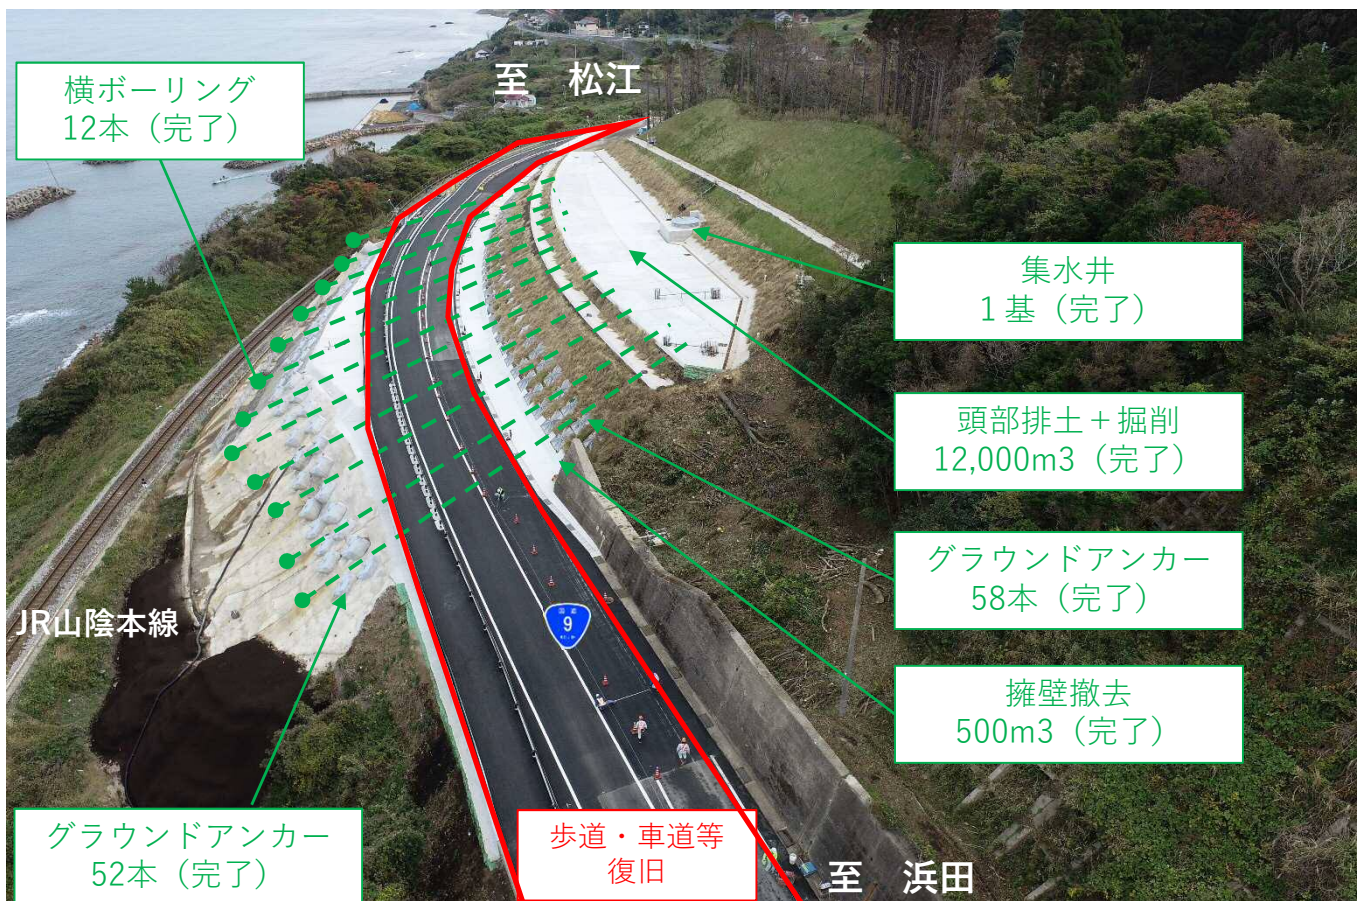
11/18 13:00時点

●本復旧工事施工状況

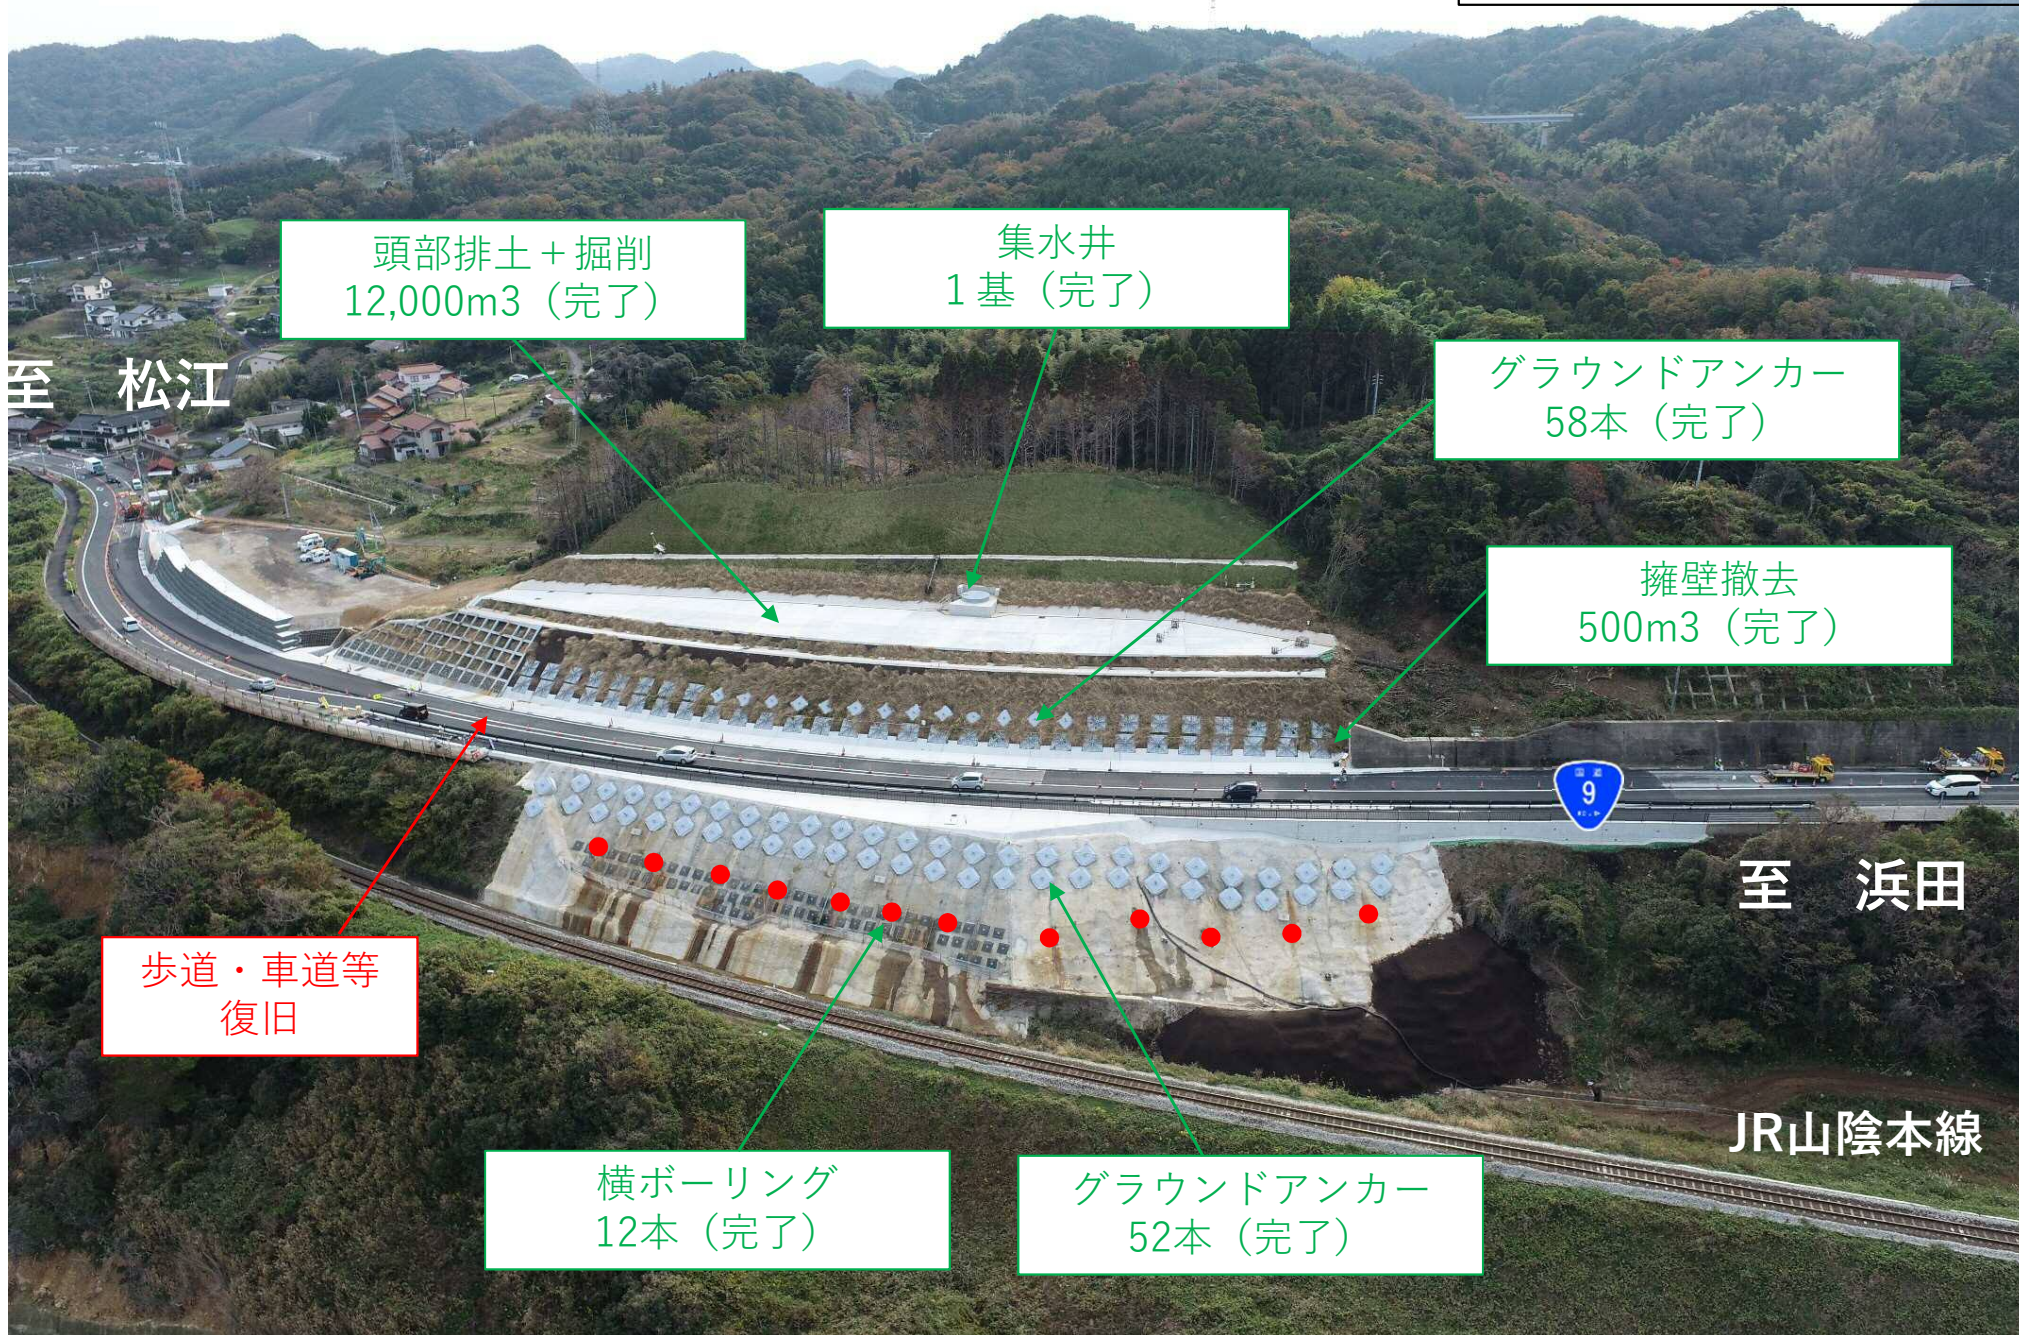
11/18 13:00時点

●本復旧工事施工状況
