# H29出水の状況について

平成30年1月26日

江の川上流大規模氾濫時の減災対策協議会（第4回）

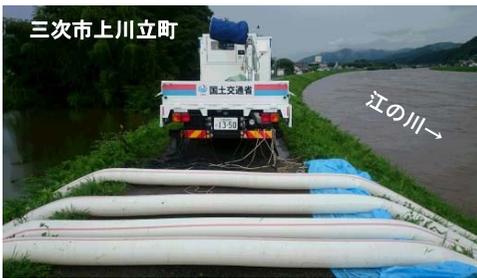
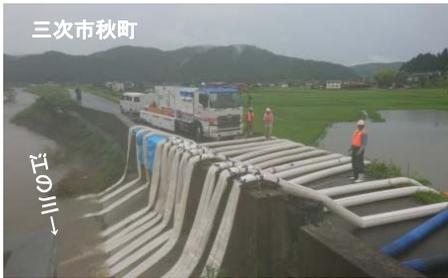
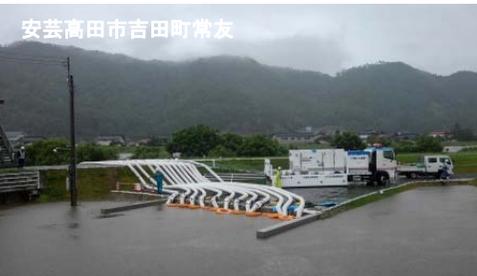
## 排水ポンプ車出動状況

排水作業の迅速化をはかるため整備された釜場での作業上行(常友箇所)

- 『江の川上流大規模氾濫時の減災対策協議会』の減災に係る取組方針に基づき、タイムラインに沿って、三次河川国道事務所から三次市長並びに安芸高田市長へ「ホットライン」により、水位などの河川情報の提供をおこない、円滑な避難勧告等の発令に寄与できた。
- 吉田水位観測所において、氾濫危険水位である6.50mを超えたため、7月5日に**全国の国管理河川で初の「緊急速報メール」**を配信し、住民の主体的な避難を促した。
- 内水による浸水被害の軽減を図るための内水対策勉強会を三次市並びに安芸高田市と実施し、排水ポンプ車の出動要請の連絡体制やタイミングを前倒しすることなどを事前に確認したため、今回の出水では、前倒して行動ができ、浸水被害の軽減が図られた。

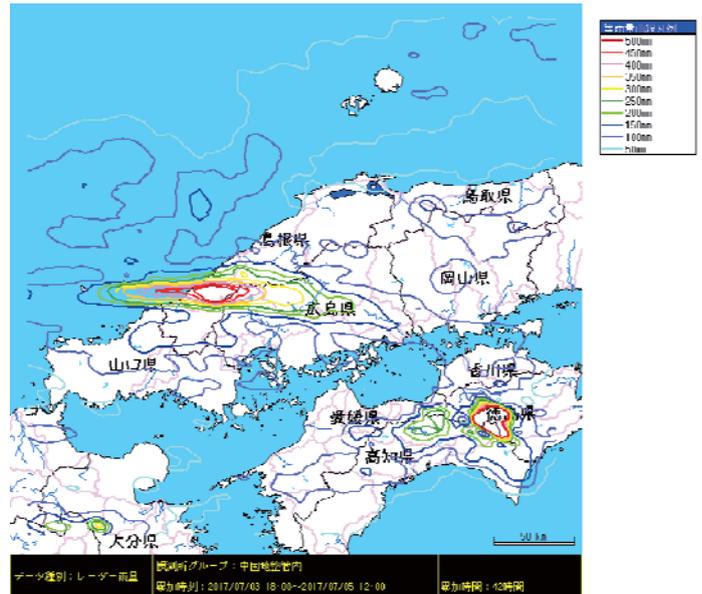
等雨量線図  
(7/3 18:00～7/5 12:00 累加雨量)

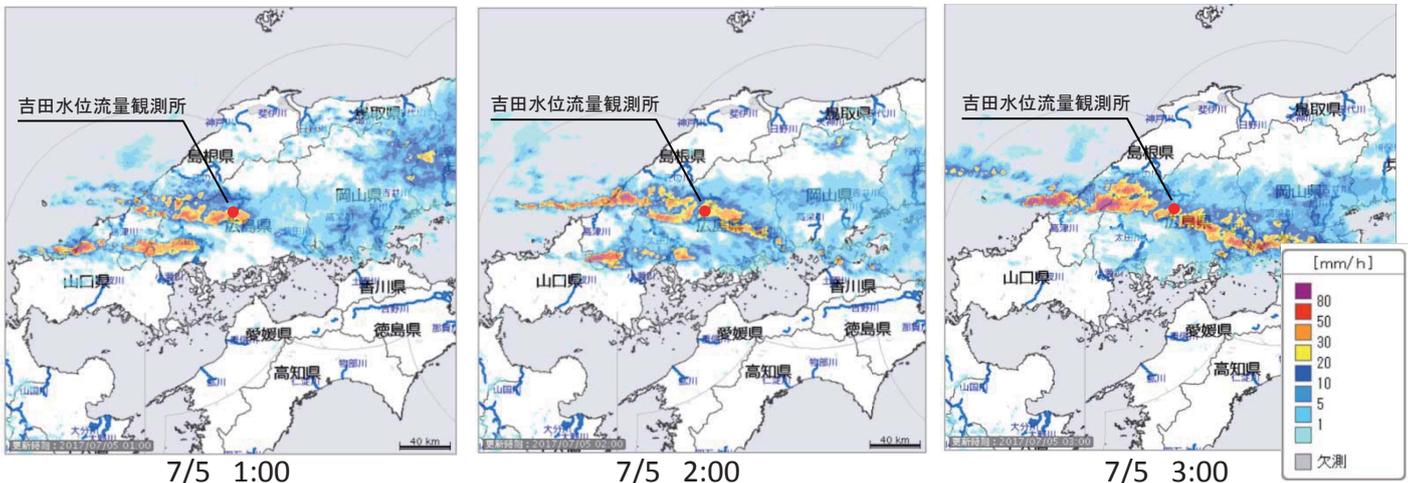
線状降水帯の状況(XRAIN)

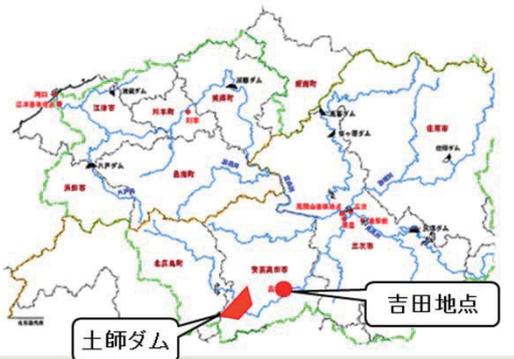
吉田町付近における土師ダムの防災操作の効果

- 梅雨前線の影響による7月3日18時から5日12時までの降雨により土師ダム上流の流域平均累加雨量232mmを記録
- 土師ダムでは、ダムへの流入量が最大で毎秒約820m<sup>3</sup>に達し、このうち毎秒約380m<sup>3</sup>の水をダムに貯めました。
- この結果、安芸高田市吉田町付近の水位を約1.4m低減させる効果があったと推定され、堤防設計、河道の整備等の基準となる計画高水位以下に抑えることができました。
- 仮にダムが防災操作をしていなければ計画高水位を上回る出水となり、安芸高田市への氾濫により右岸側で氾濫したと仮定した場合は約29ha・76戸の浸水被害、左岸側で氾濫したと仮定した場合は約29ha・178戸の浸水被害が発生していたものと推定されます。

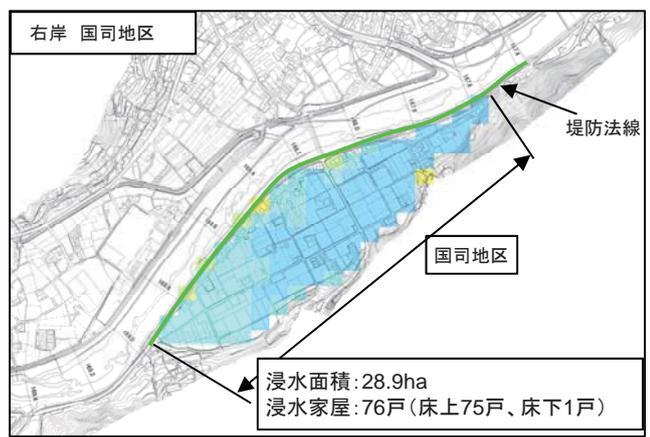
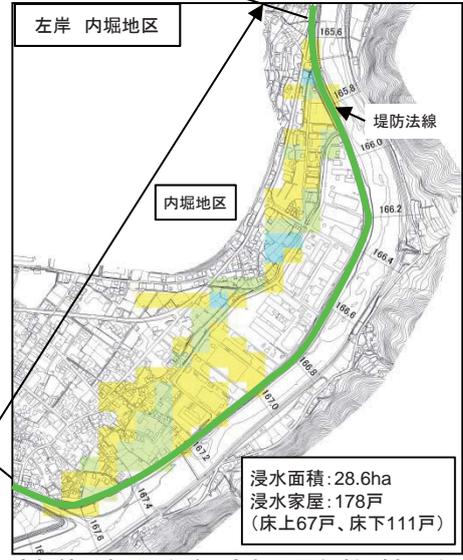
土師ダムが防災操作しなかった場合の被害シミュレーション

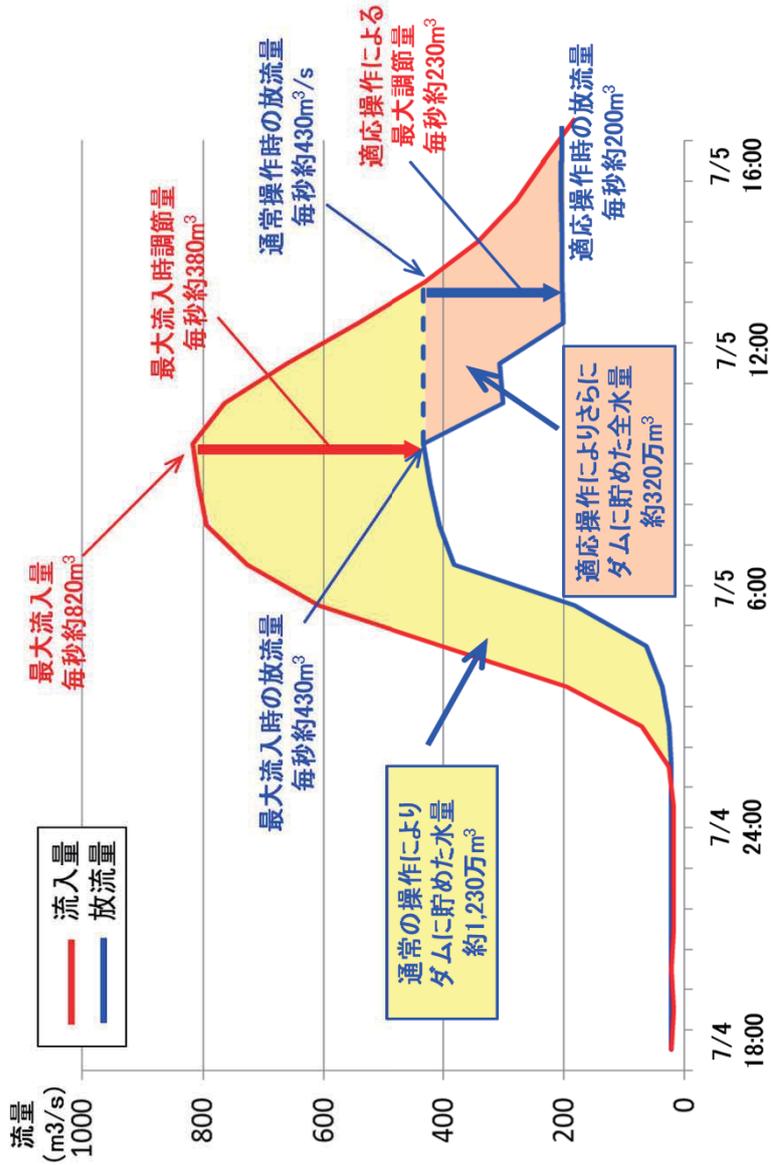
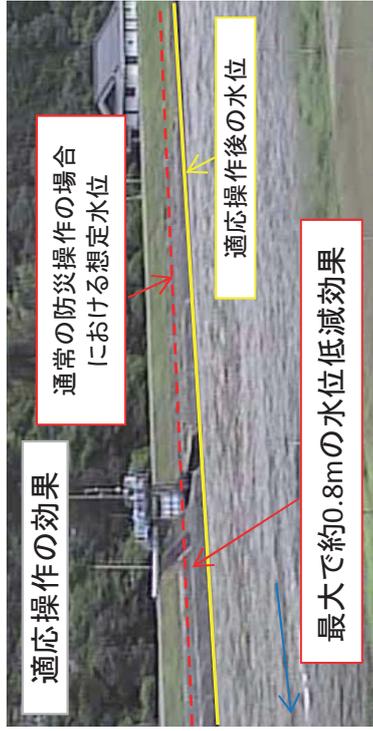
土師ダム

梅雨前線の影響による7月3日からの土師ダム上流域の降雨（最大時間雨量29mm、流域平均累加雨量232mm）により、土師ダムでは防災操作を行いました。下の吉田水位観測所において氾濫危険水位を超えたため7月5日9時45分から通常行う操作よりも多くの水をダムに貯める「適応操作」を実施しました。

この操作により、安芸高田市吉田町付近の水位を通常操作に比べて約0.8m低減させる効果があったものと推定され、国司地区における排水ポンプ車による排水が必要となった時間について約3時間短縮することができ、河川に排水できずに氾濫していた時間の短縮に寄与出来たものと推定されます。

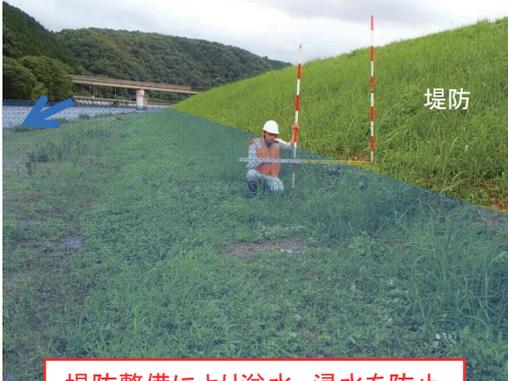
写真①

平成29年7月5日洪水痕跡  
江の川144k600付近

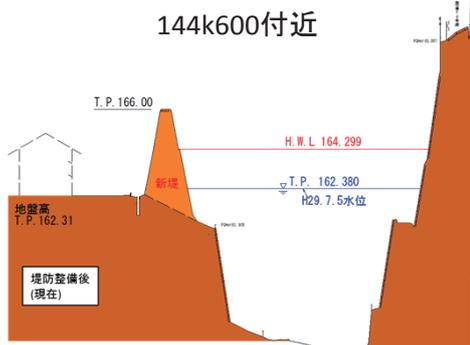
堤防整備により溢水、浸水を防止

- 梅雨前線の影響により、江の川吉田地点上流の流域平均累加雨量は222mm(7月3日18:00～5日12:00)に達しました。
- 三次市粟屋町旭地区では、平成25年度に完成した堤防により、昭和47年7月洪水の規模が発生した場合でも、安全に洪水を流下させることが可能となっています。
- 今回の出水においては、堤防整備により約5.3haの土地の浸水が防止されたと推定されます。

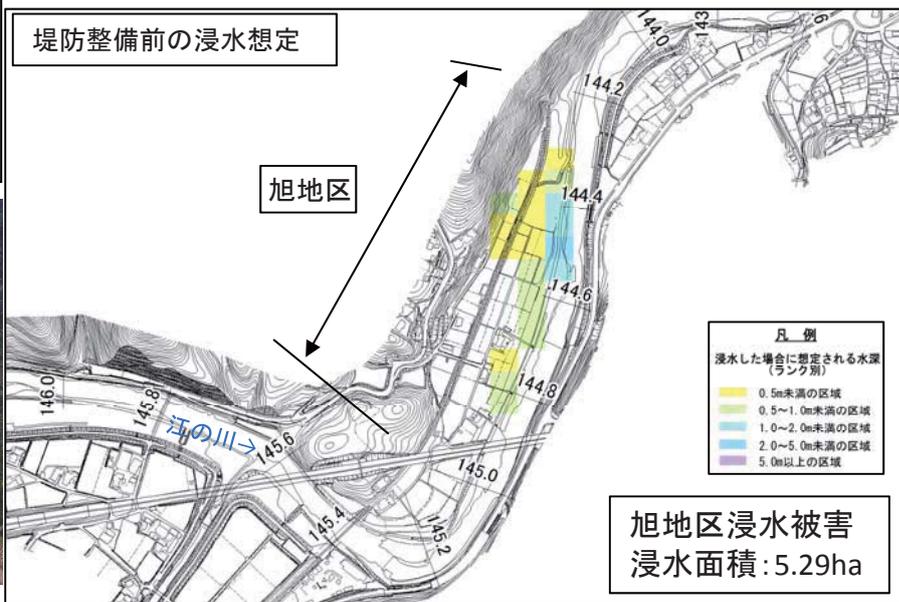
### 堤防整備前の浸水想定

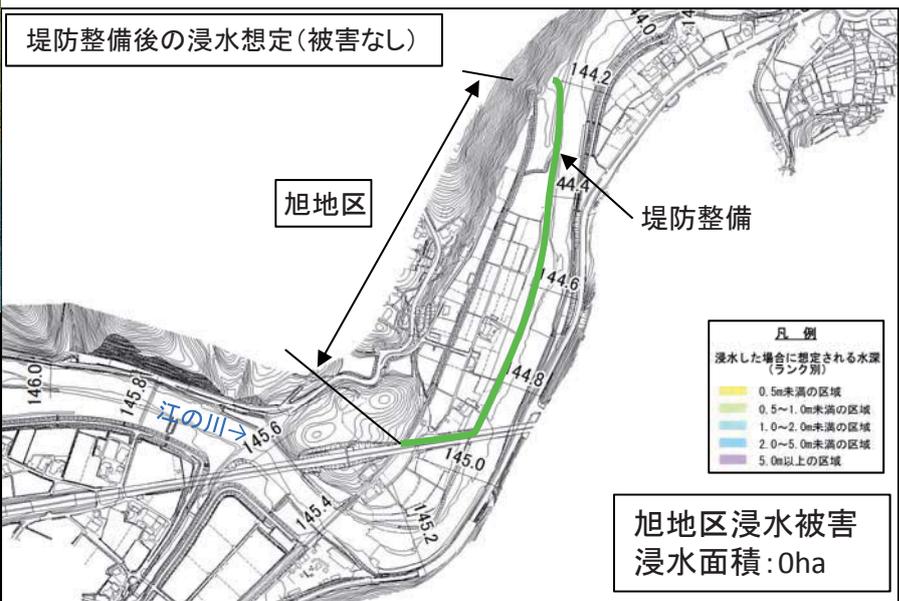
### 堤防整備後の浸水想定(被害なし)
