# 近年の洪水被害の概要

令和2年8月5日

国土交通省 中国地方整備局  
浜田河川国道事務所  
三次河川国道事務所

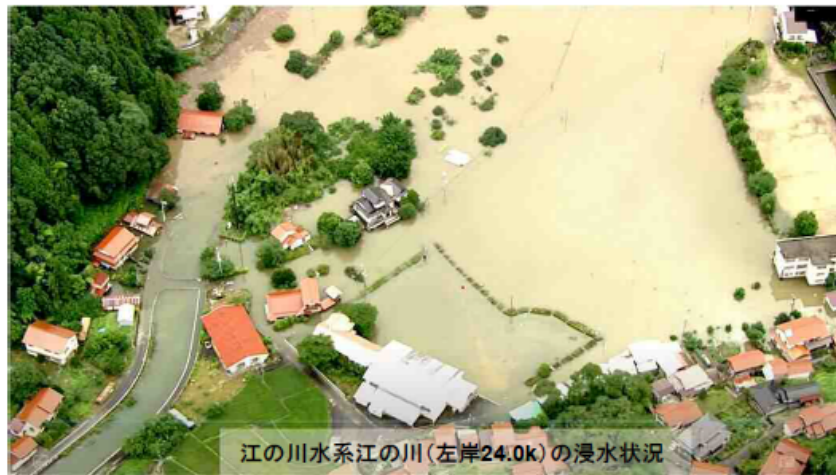
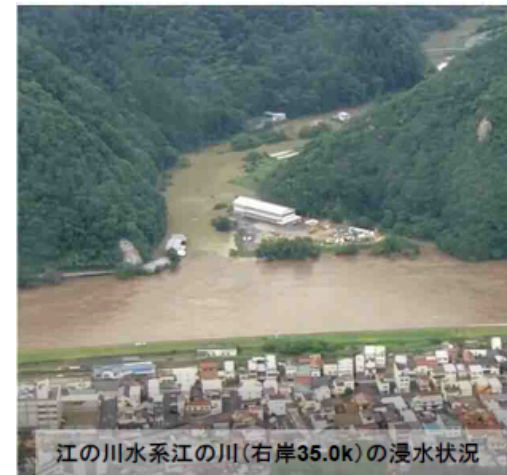
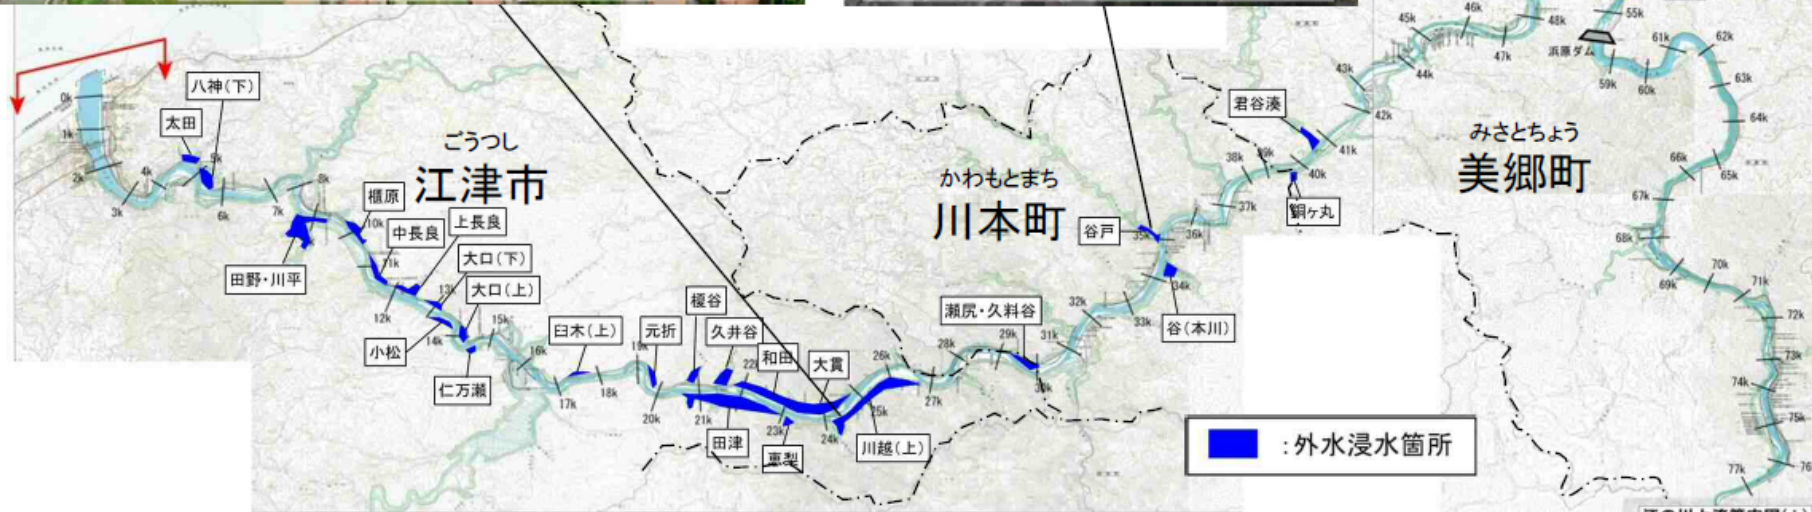
### 3. (2) 令和2年7月豪雨による浸水状況 (下流部)

- 広島県三次市君田雨量観測所で14日4時50分までの24時間で193.5mm を記録する等の大雨となりました。
- 国土交通省防災ヘリによる7月14日15時時点の調査等によると、江の川の河口5kから55kにかけて、約223ha、143戸（いずれも速報値）の浸水を確認しました。

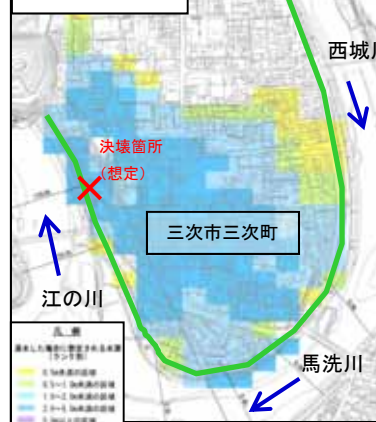
土師ダム・灰塚ダムが無かった場合の氾濫シミュレーション(例: 三次市街地)

【被害想定】  
・浸水面積: 約46ha  
・浸水家屋: 約660戸

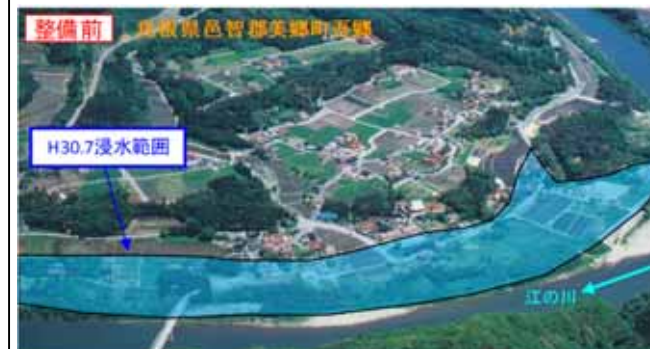
水防災事業により溢水、浸水を防止

【整備前】  
浸水家屋 床上29戸

【整備後】  
浸水家屋 0戸
