平成28年度 中国地方ダム等管理フォローアップ委員会

温井ダム定期報告書

概要版

平成28年12月12日

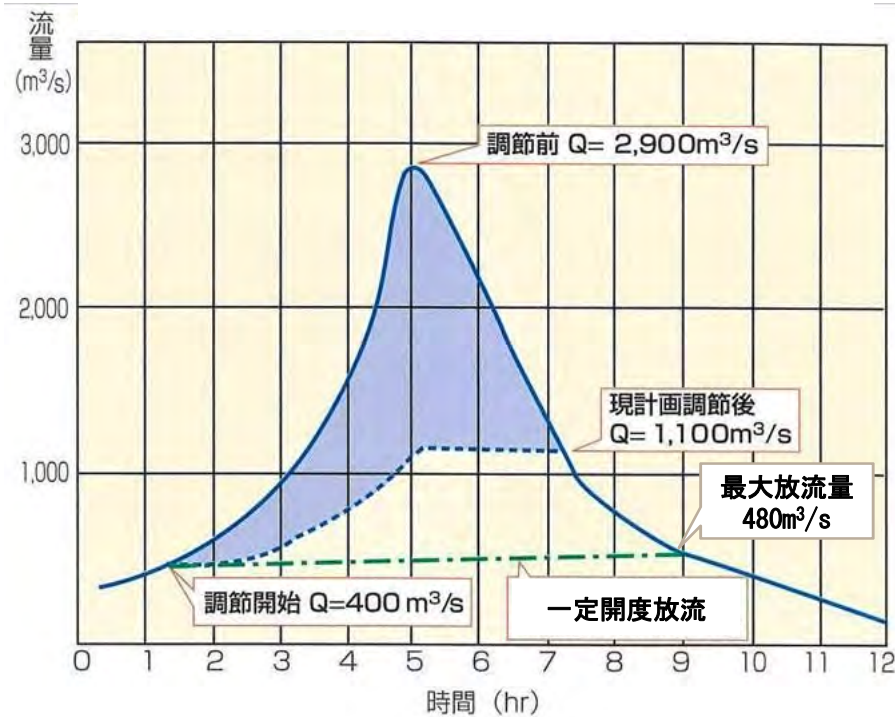
【洪水調節計画図】

- 温井ダムでは、ダム地点において、計画高水流量 $2,900\text{m}^3/\text{s}$ のうち、 $1,800\text{m}^3/\text{s}$ を調節して $1,100\text{m}^3/\text{s}$ を下流に放流する計画としている。
- 現在は、下流河道が改修途上であることから、流入量が $400\text{m}^3/\text{s}$ まではその流量を放流し、放流量が $400\text{m}^3/\text{s}$ を超えてからは、常用洪水吐のゲート開度を一定とした洪水調節(暫定操作)を行っている。

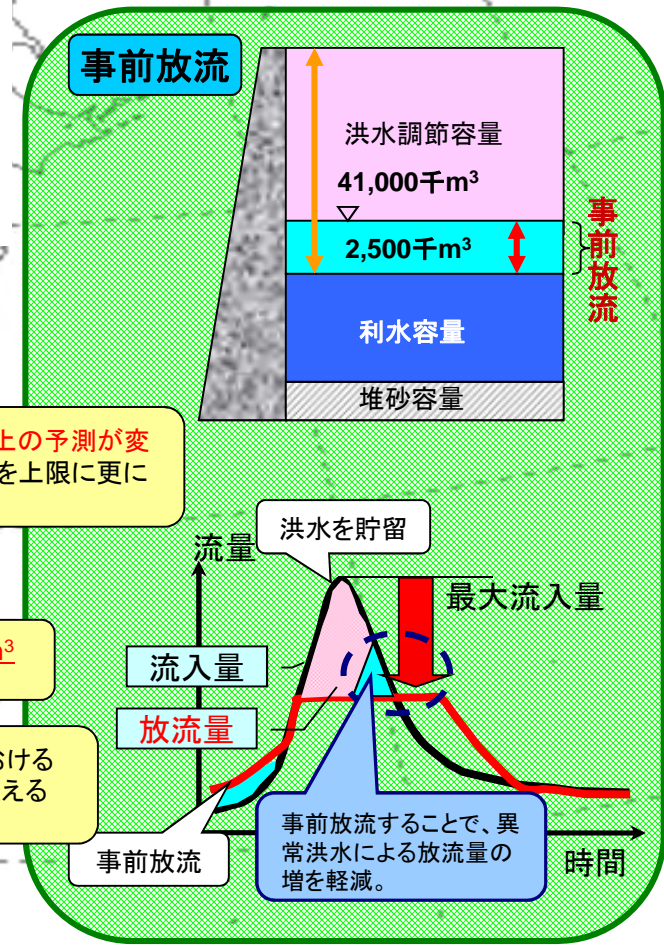
- 温井ダムでは、異常洪水に備えてH19年度から事前放流の運用を開始。
- 台風による洪水が予想される場合に、最大で250万m³を事前に放流し洪水調節容量を増加させる。

- 温井ダムでは、巨大台風の影響等、計画規模以上の洪水発生を予測した場合に利水者の了解を得て、利水容量に貯留した水の一部を事前に放流し洪水調節容量の一部として一時的に活用する事前放流を制度化し実施中である。
- 平成26年8月に事前放流を実施したが、最大流入量が400m³/sに到らず、洪水調節は実施しなかった。

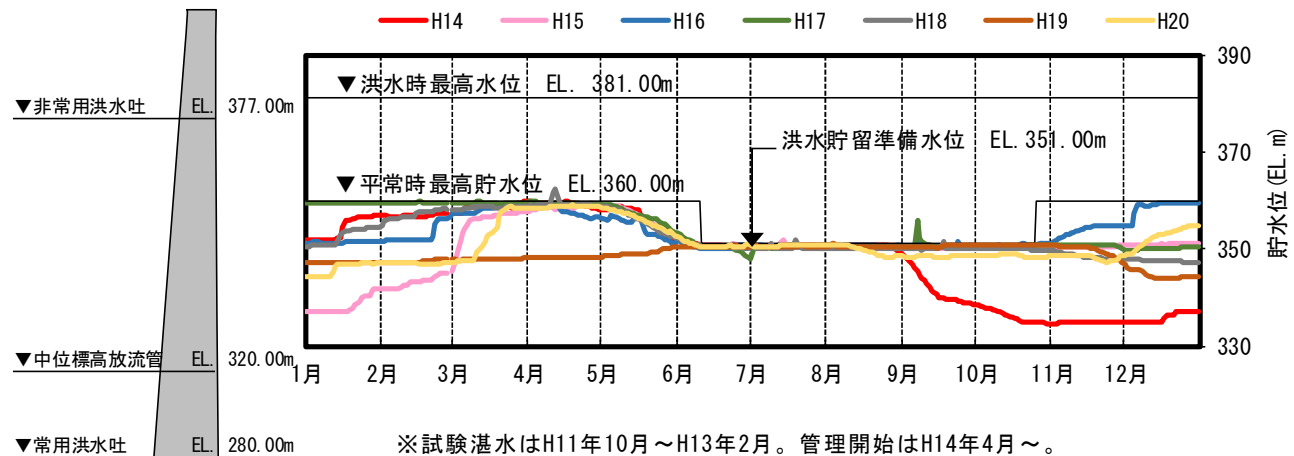
【温井ダム貯水池運用図：H14～H20】

- 管理開始(平成14年)以降の運用において、平成14年は渇水年であり、9月以降貯水位が大幅に低下した。これは、下流への利水補給によるものであり、この補給により下流都市部では取水制限の必要が生じなかった。

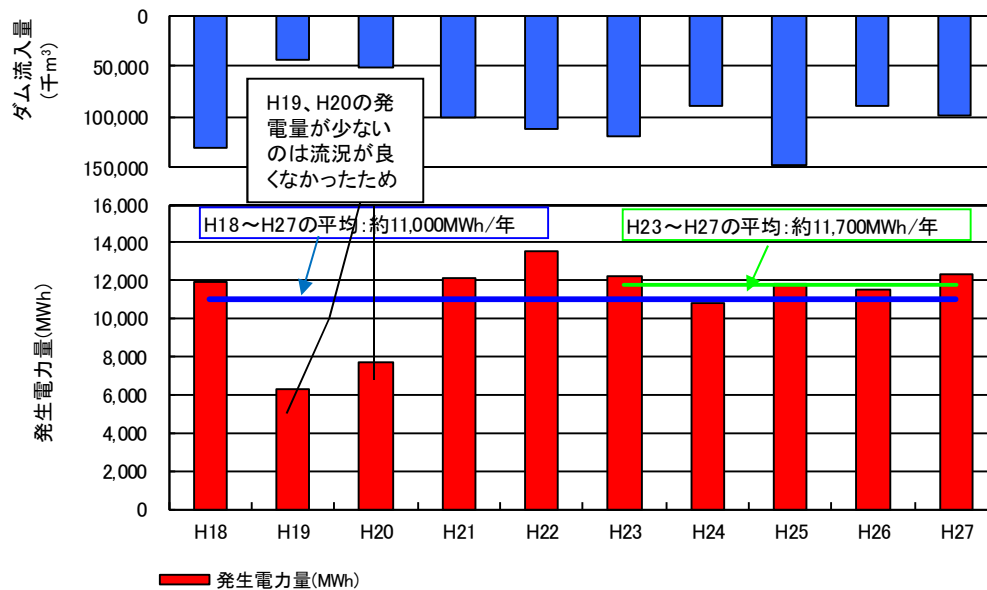
【年間発生電力量】

- 中国電力では、ダムからの放流水を利用(最大3.0m³/s)し、温井発電所にて完全従属式の発電(最大2,300kW)を行っている。
- 平成23年から平成27年の年間平均発生電力量は約11,700MWhであり、年間計画発生電力量の約8,000MWhを上回っている。これは、一般家庭約3,600世帯^{※1}の年間消費電力に相当し、電力の安定的な供給に寄与している。また、水力発電では石炭火力発電に比べCO₂排出量を約10,900ton削減している。

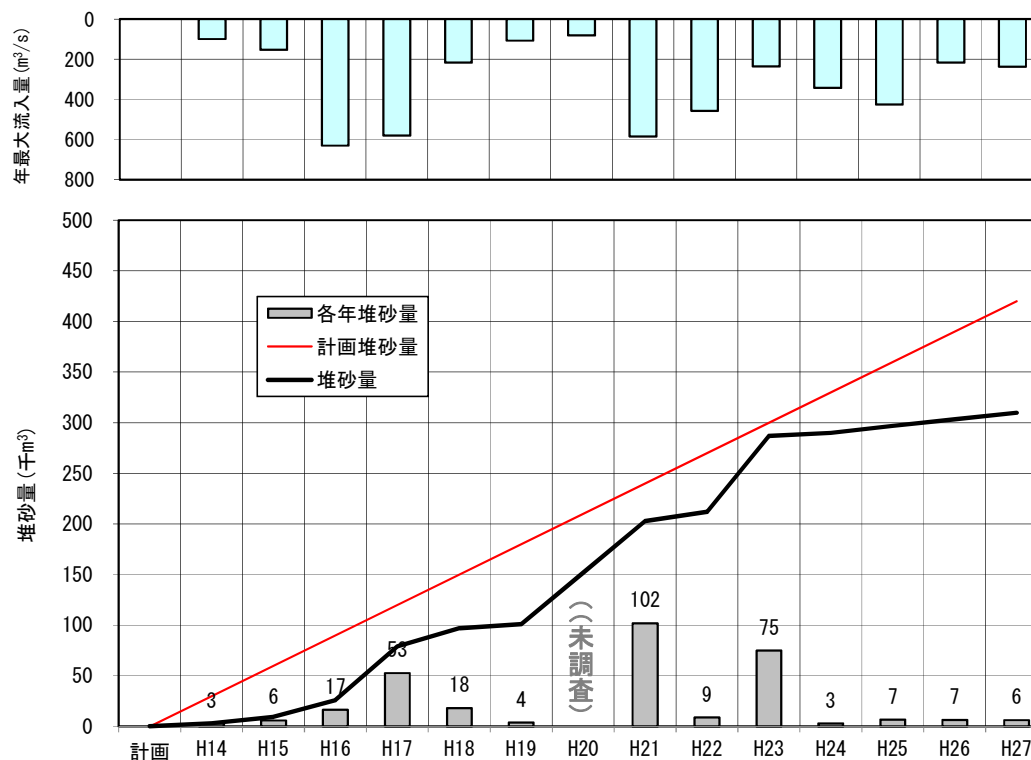
【温井ダム堆砂経年変化図】

● 温井ダムは、平成27年度までに約31万m³の堆砂があり、その量は堆砂容量300万m³に対して約10%に相当する。

※図中の計画堆砂量の赤斜線は、堆砂が一定のペースで進み、100年後に計画堆砂量に達すると想定して引いた直線

※測量は音響測深法による

- ①平成27年現在の堆砂量(累積堆砂量)は約31万 m^3 であり、堆砂容量300万 m^3 に対する堆砂率は約10%である。
- ②温井ダム上流4k200地点前後の貯水池末端付近においてわずかに堆砂傾向がみられる。
- ③洪水調節容量(EL.351.0~381.0m)内、利水容量(EL.289.0~351.0m)内の元河床高と比較し、いずれも顕著な堆砂傾向はなく、治水及び利水への影響はみられない。

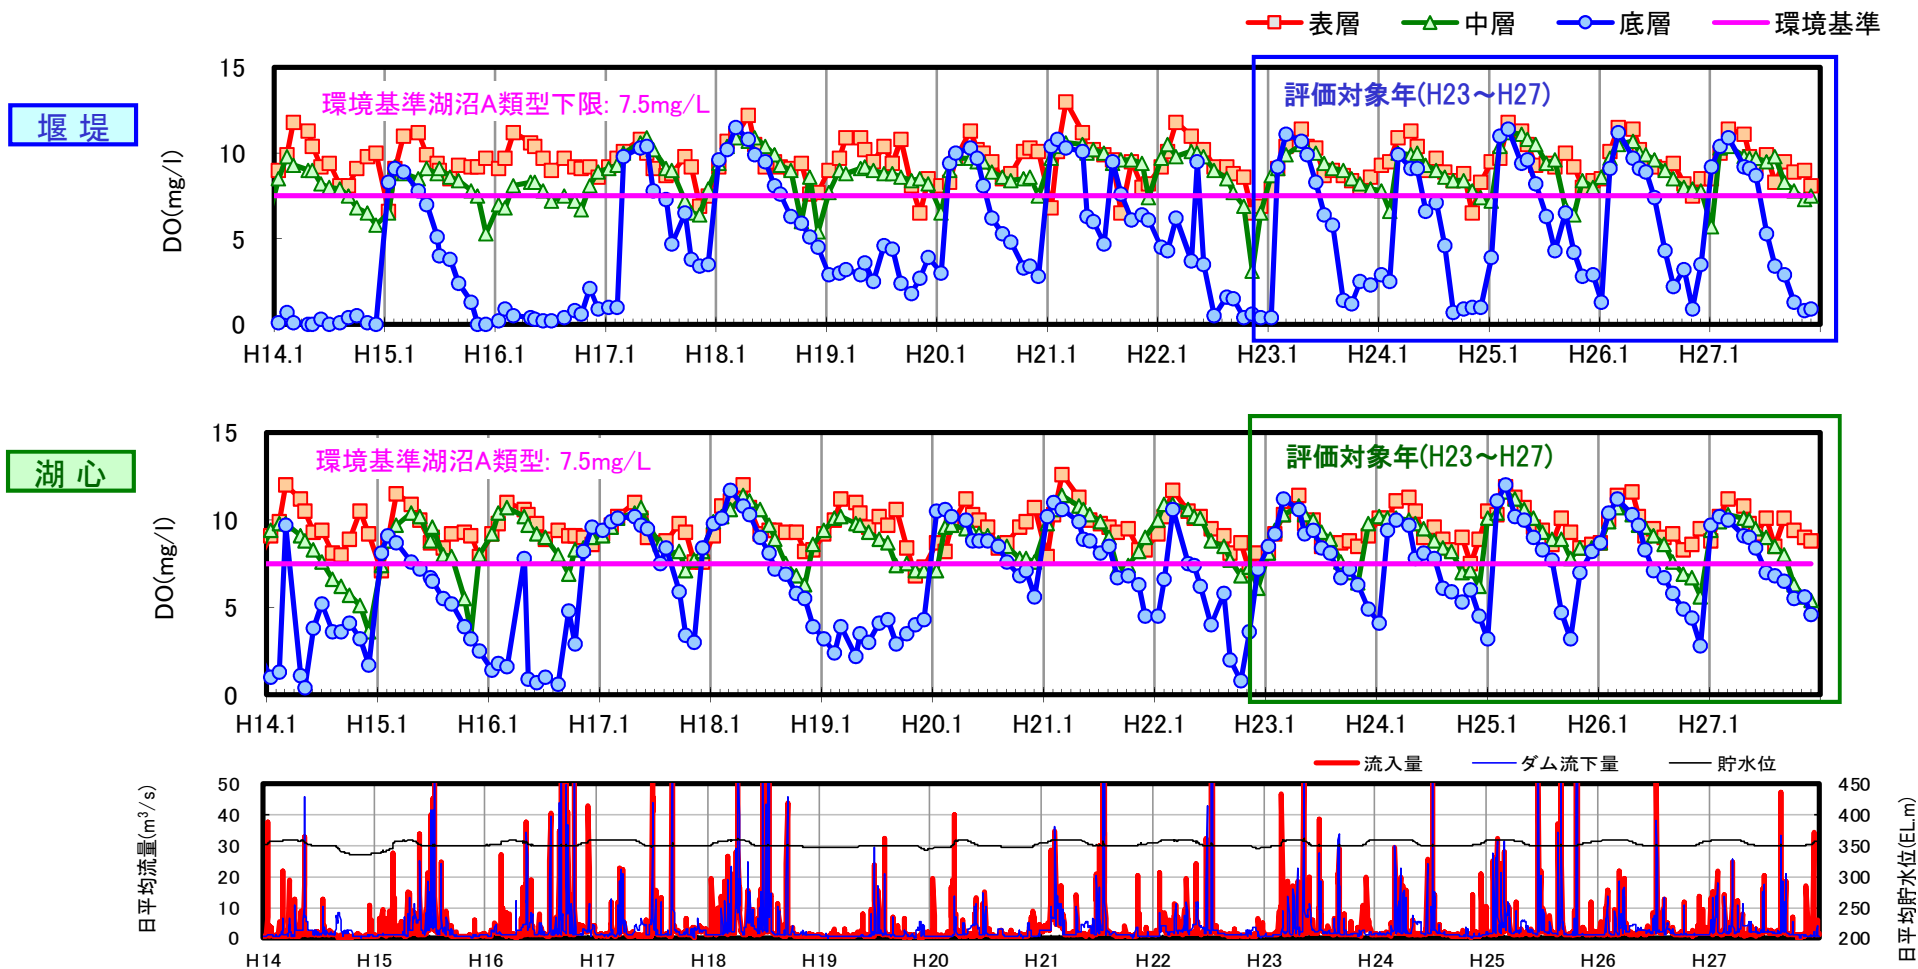
DOは、管理開始直後は栄養塩類の流入により、貯水池底層で貧酸素状態が長期間続いたが、近年は貧酸素状態が改善されつつある。ただし、渇水年である平成19年と平成22年は底層の貧酸素化の傾向がみられた。

至近5カ年は夏季から秋季にかけてDOが低下する傾向が繰り返されている。

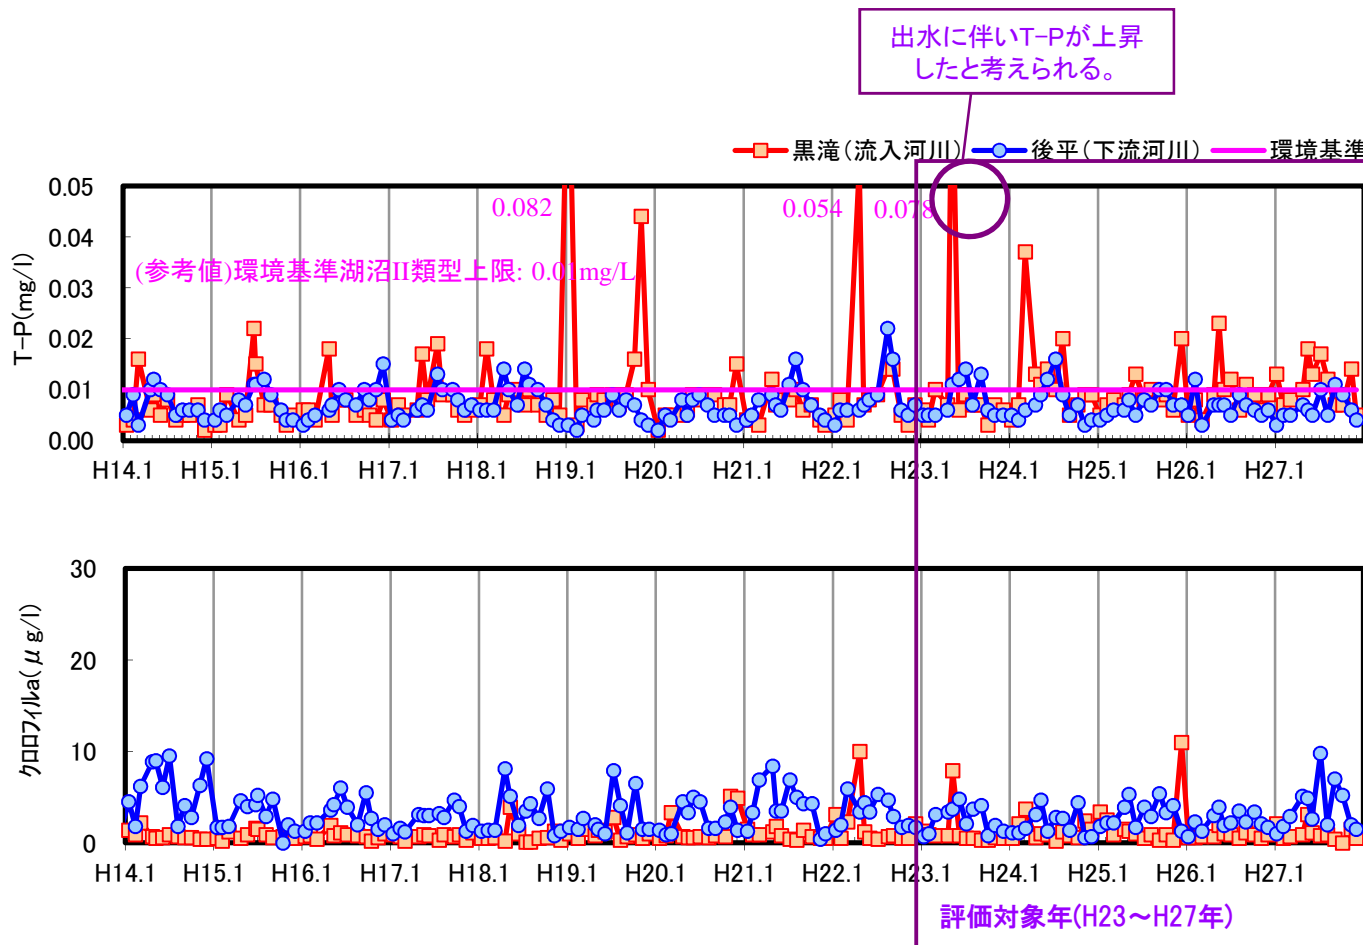
T-Pは流入河川で高くなる場合がある。平成23年5月のT-P上昇は出水の影響と考えられる。
クロロフィルaは流入・放流ともに10 μ g/L以下で推移している。

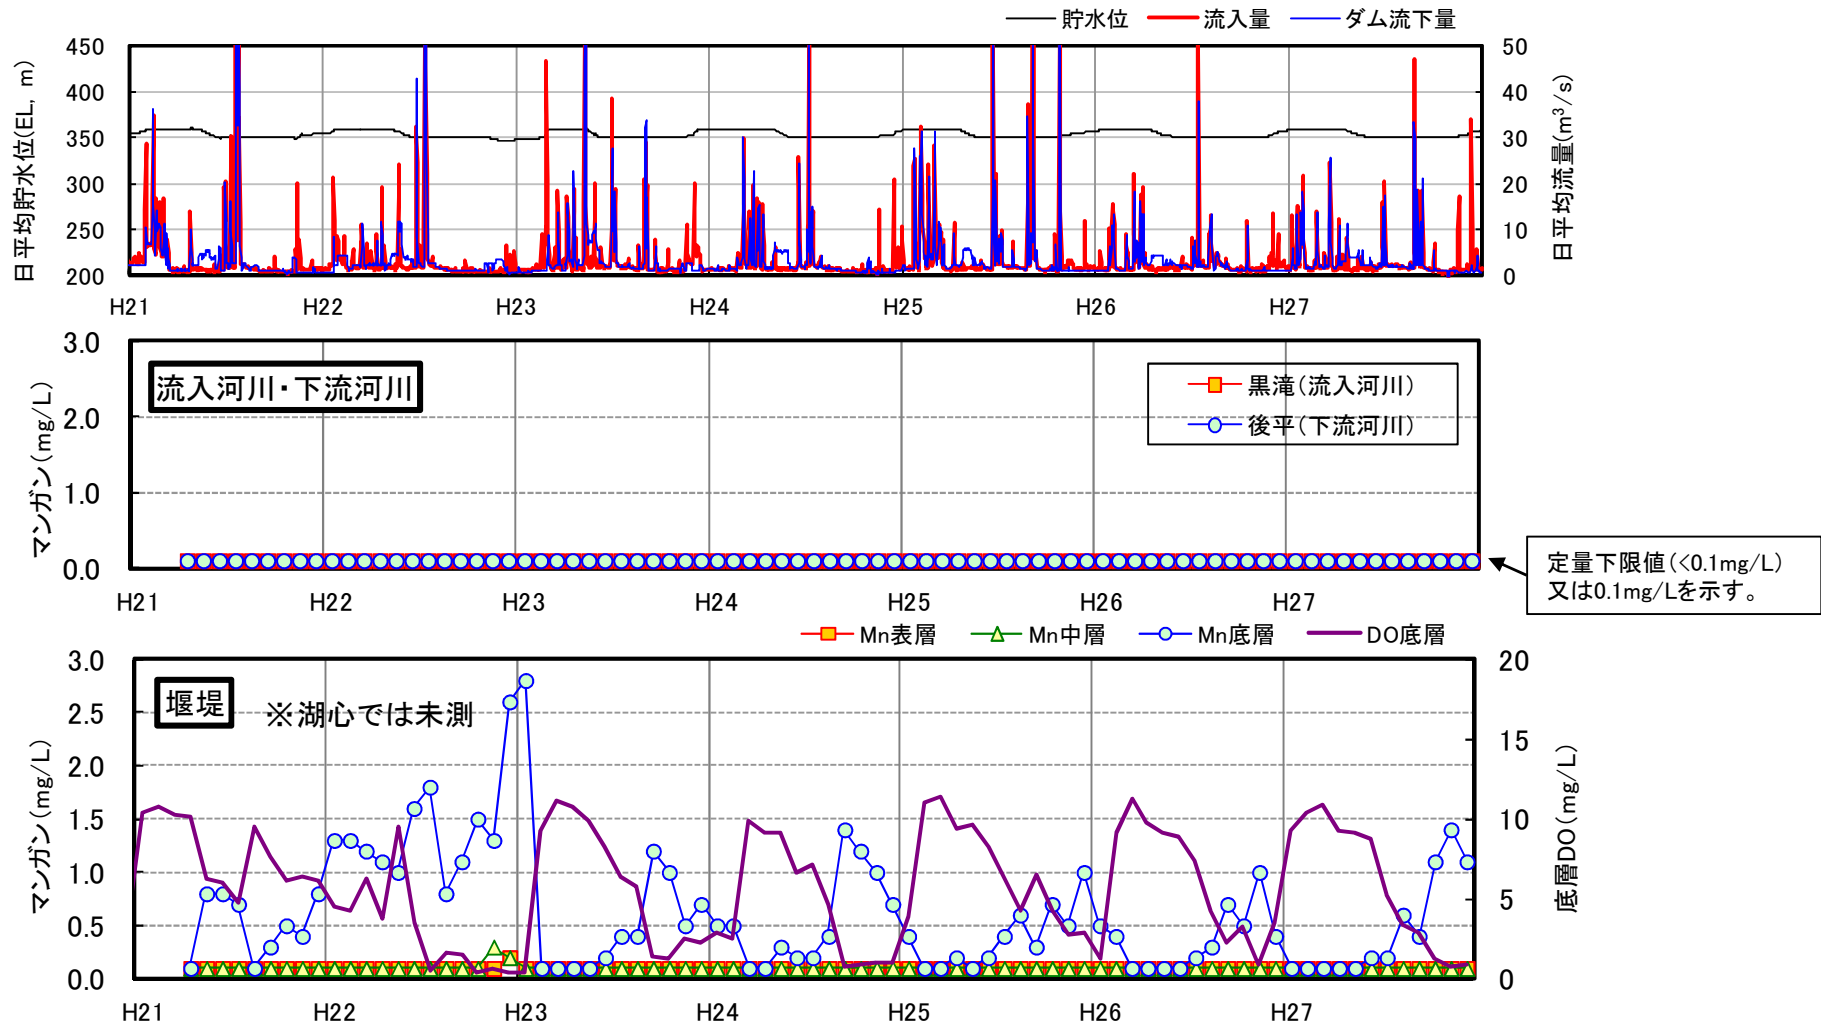
【貯水池、流入河川・下流河川におけるマンガンの状況】

●黒水の要因となるマンガンは、堰堤地点の底層で貧酸素化に伴う溶出が確認されているが、ダム流入・下流河川においては0.1mg/L 以下又は0.1mg/Lで推移しており、問題ないと考えられる。
