旭川水害タイムライン(平成28年度版)完成式
平成29年3月23日

平成27年鬼怒川決壊時の水位上昇と 旭川の既往洪水との比較

岡山大学大学院環境生命科学研究科
前野詩朗

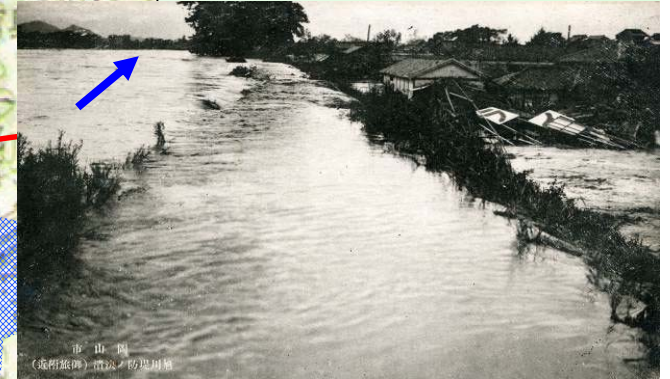
【旭川堤防決壊】

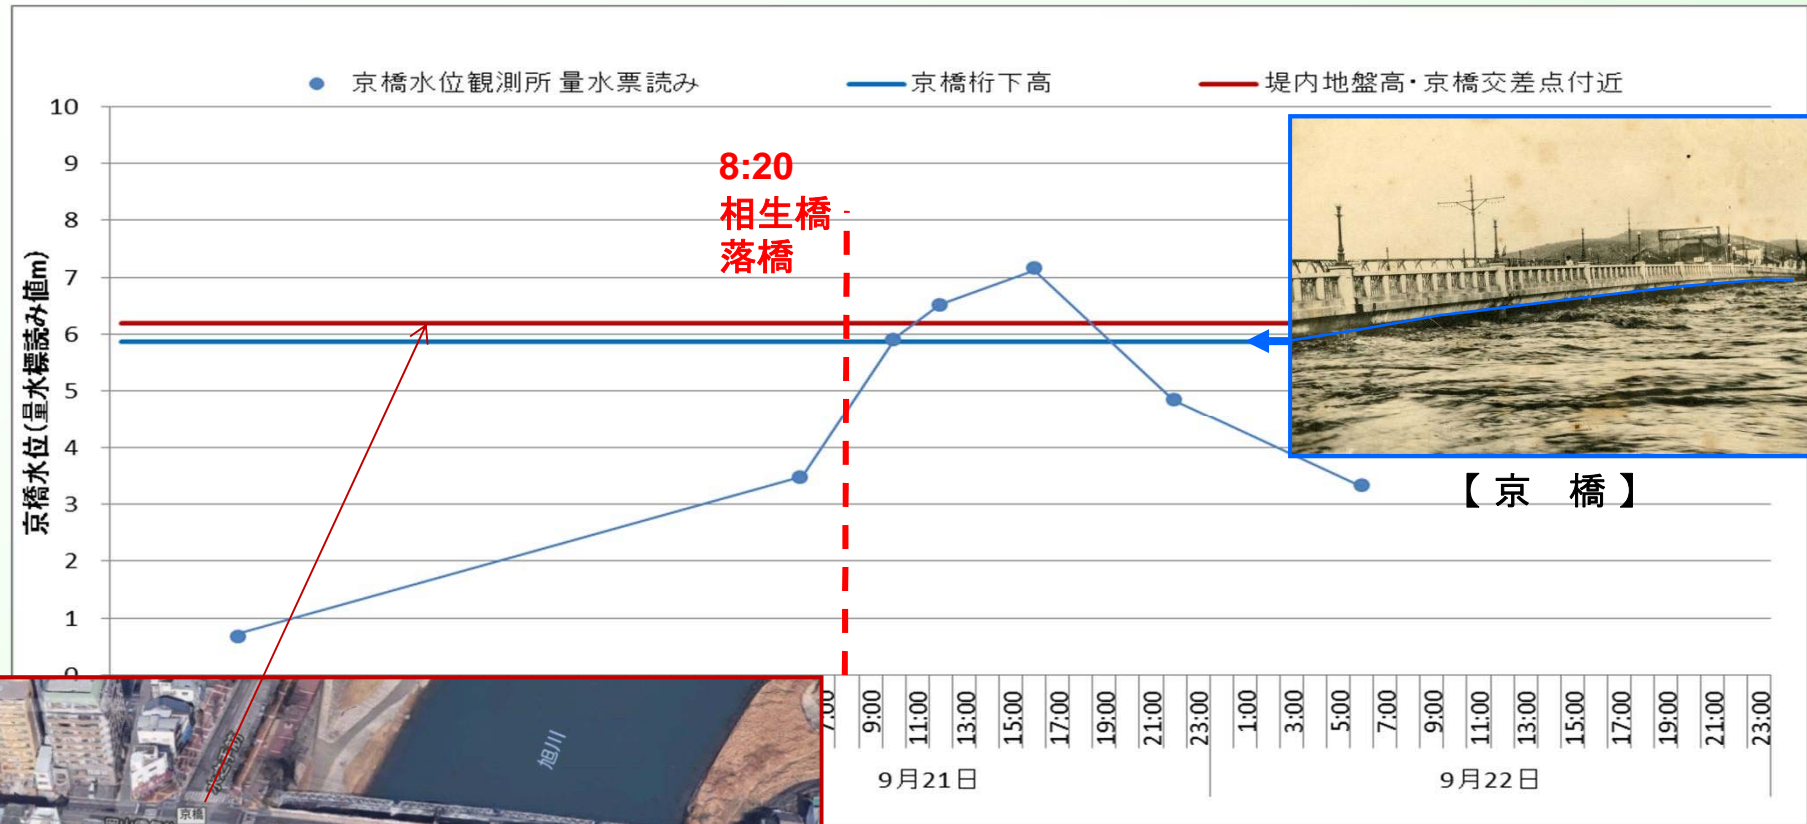
昭和9年9月室戸台風による水位記録

京橋水位観測所の水位記録

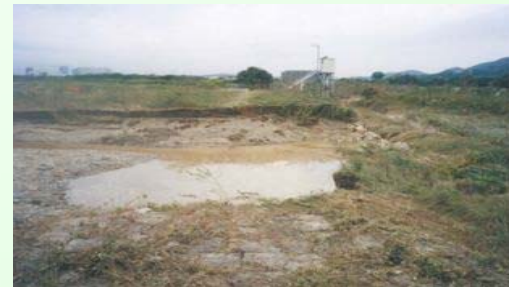
一の荒手被災状況

- 平成10年10月14日から18日にかけて襲来した台風10号は岡山県全域に大雨をもたらし、各地で河川の氾濫による浸水が発生した。
- 中原地区では旭川の濁流が支川に逆流し、23戸の家屋が浸水した。
- 後楽園の県立博物館地階の収蔵庫では、貴重な資料が水没した。
- 百間川分流部の一の荒手、二の荒手が被災し、歴史的遺構の保全に向けた検討のきっかけとなった。

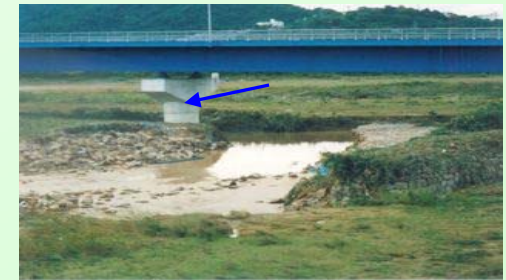
二の荒手被災状況

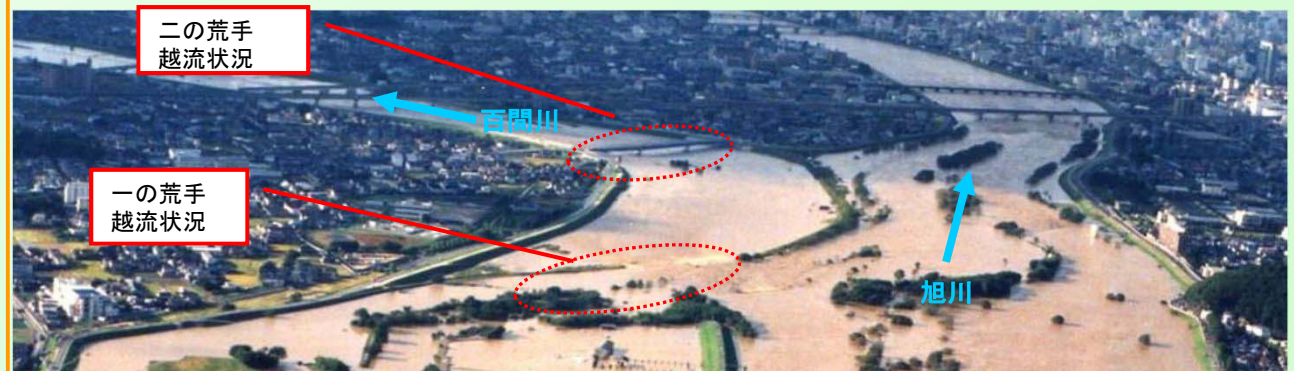
百間川分流部周辺の出水状況

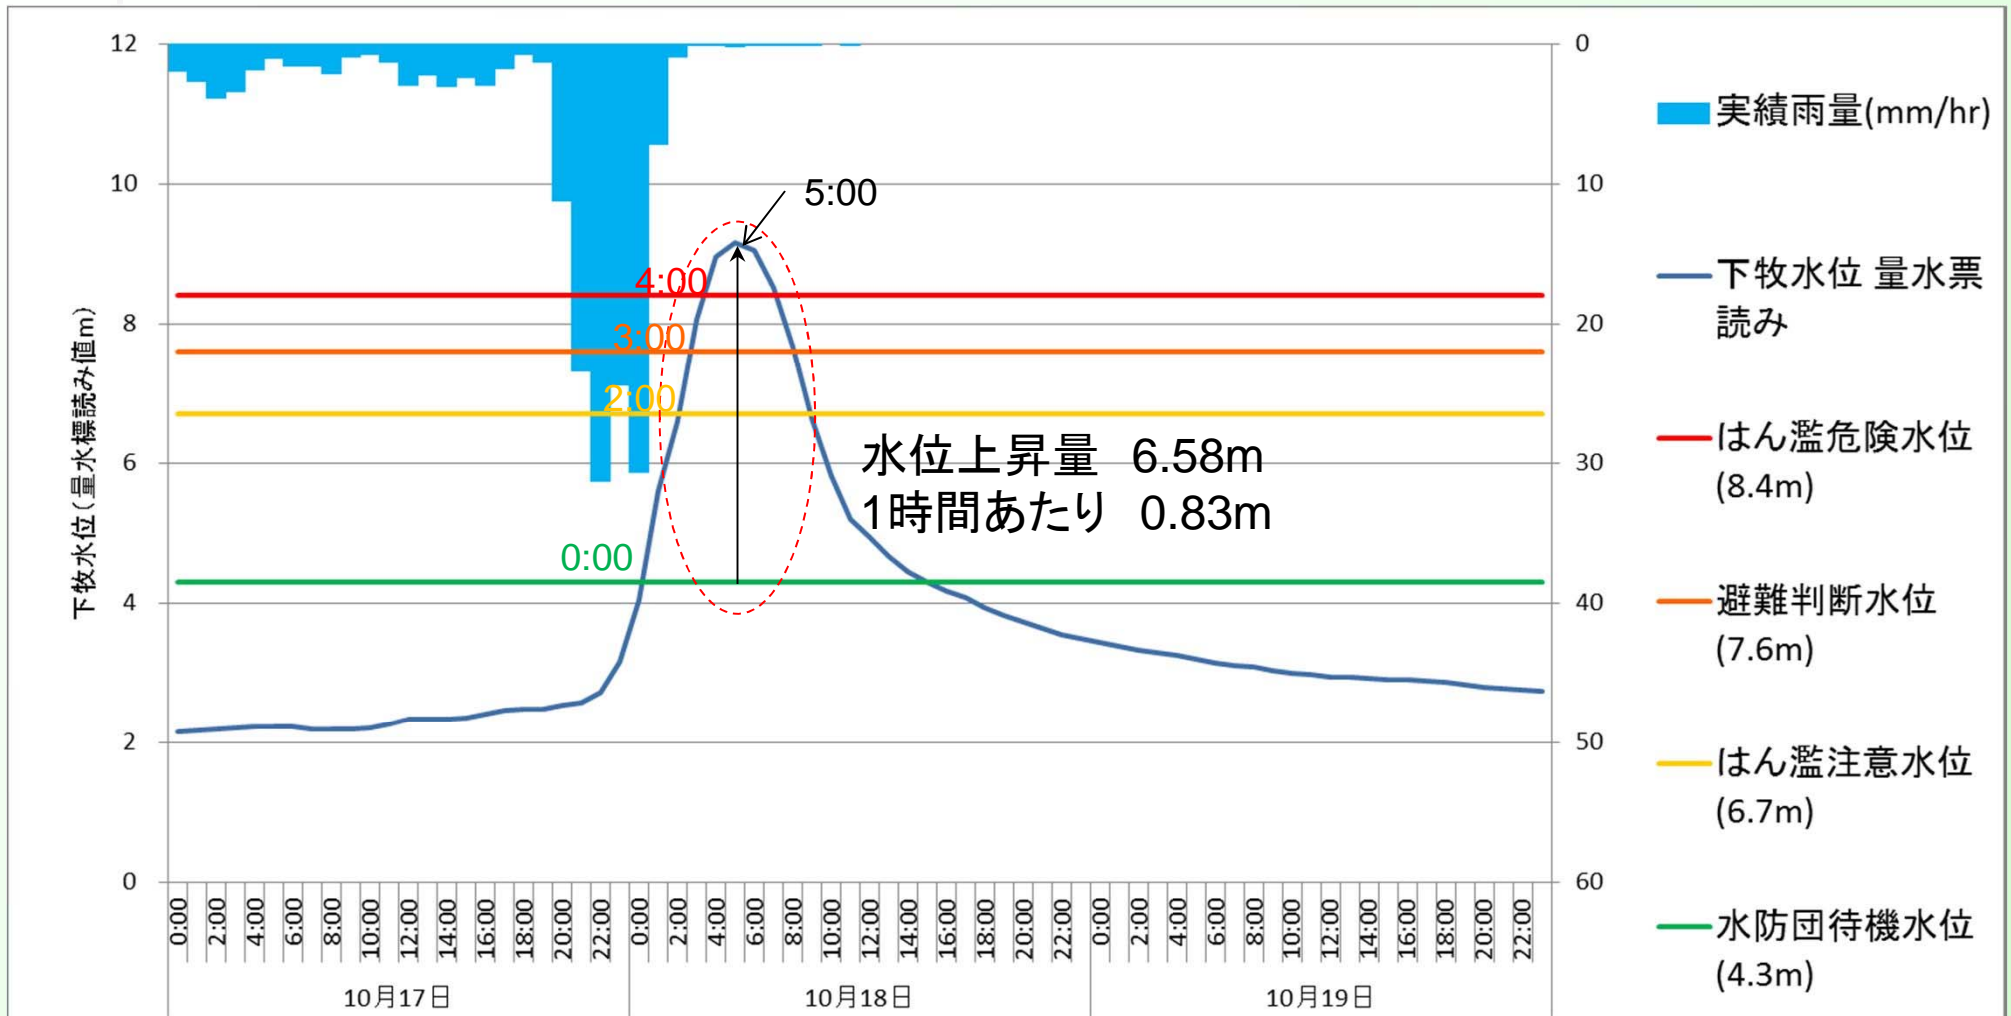
- ・下牧地点の水位は、7月12日に現在のはん濫危険水位を超過する洪水であった。
- ・水位上昇速度が早い洪水であった。
