1. 分流部の現状について

- (1) 自然環境
- (2) 歴史的資源
- (3) 維持管理の現況
- (4) 整備と利活用の現状
- (5) 関連計画

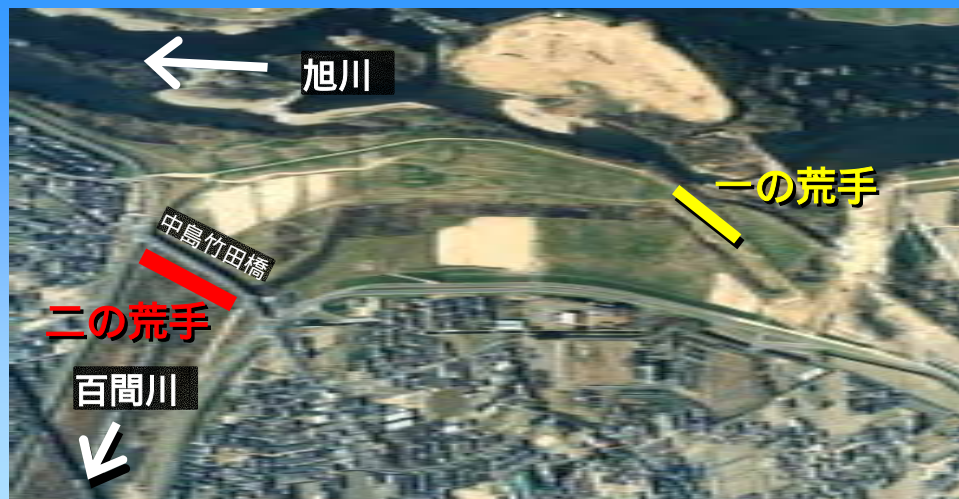
江戸時代に考案された三段方式の荒手の仕組み

* 二の荒手の長さが約百間（約180m）あることから、「百間川」と呼ばれた。

* 三の荒手は、明治25年の洪水で破壊された。

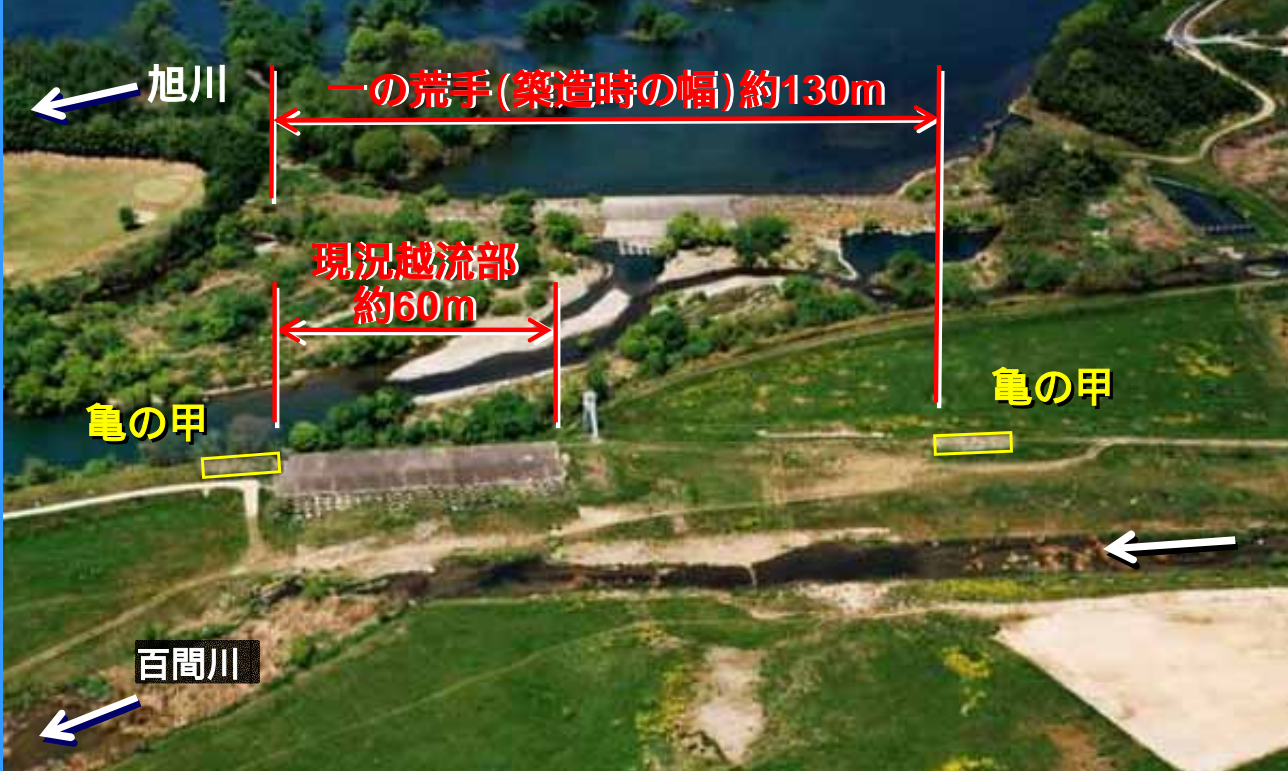
全景

- ・ 築造当時は土堤であったと考えられるが、現在はコンクリートで補強されている。
- ・ 荒手の上下流には、築造当時の姿を今に伝える「亀の甲」が現存している。

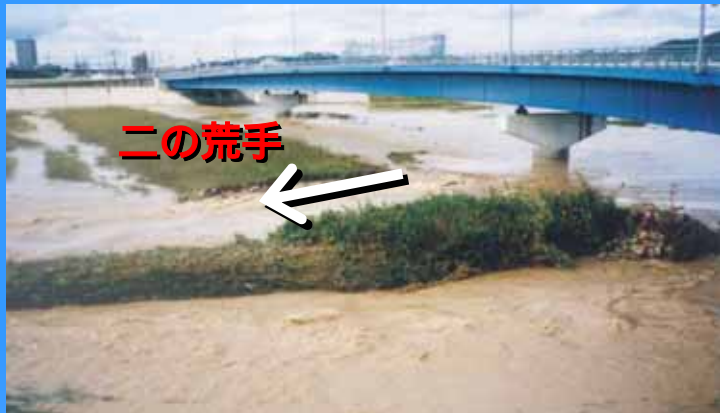
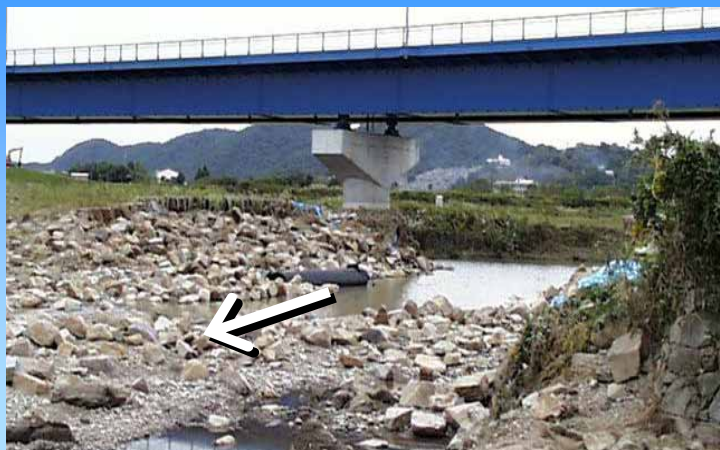
平成10年洪水による被害の様子

- ・ 平成10年の洪水等にて、一部破損しているが、概ね築造当時の姿で現存している。
(中島竹田橋の整備に際し、発掘調査を実施)

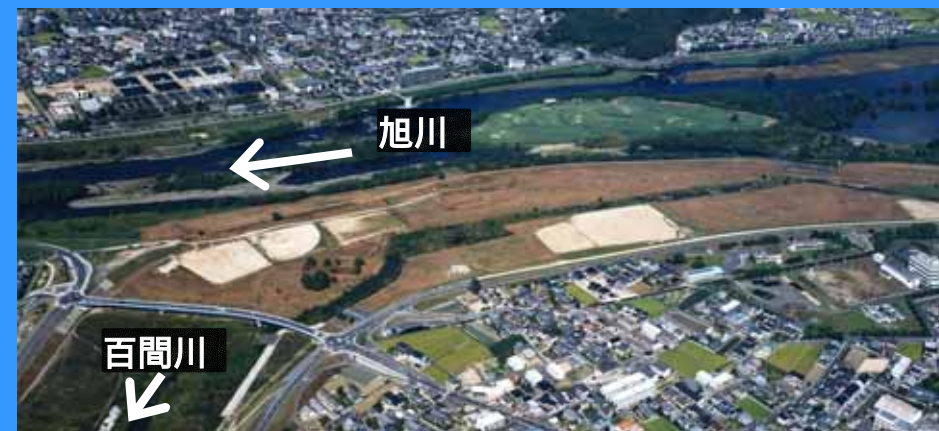
除草の範囲

高水敷部の除草作業：1回/年（約14ha）

堤防部の除草作業：2回/年（約2ha）

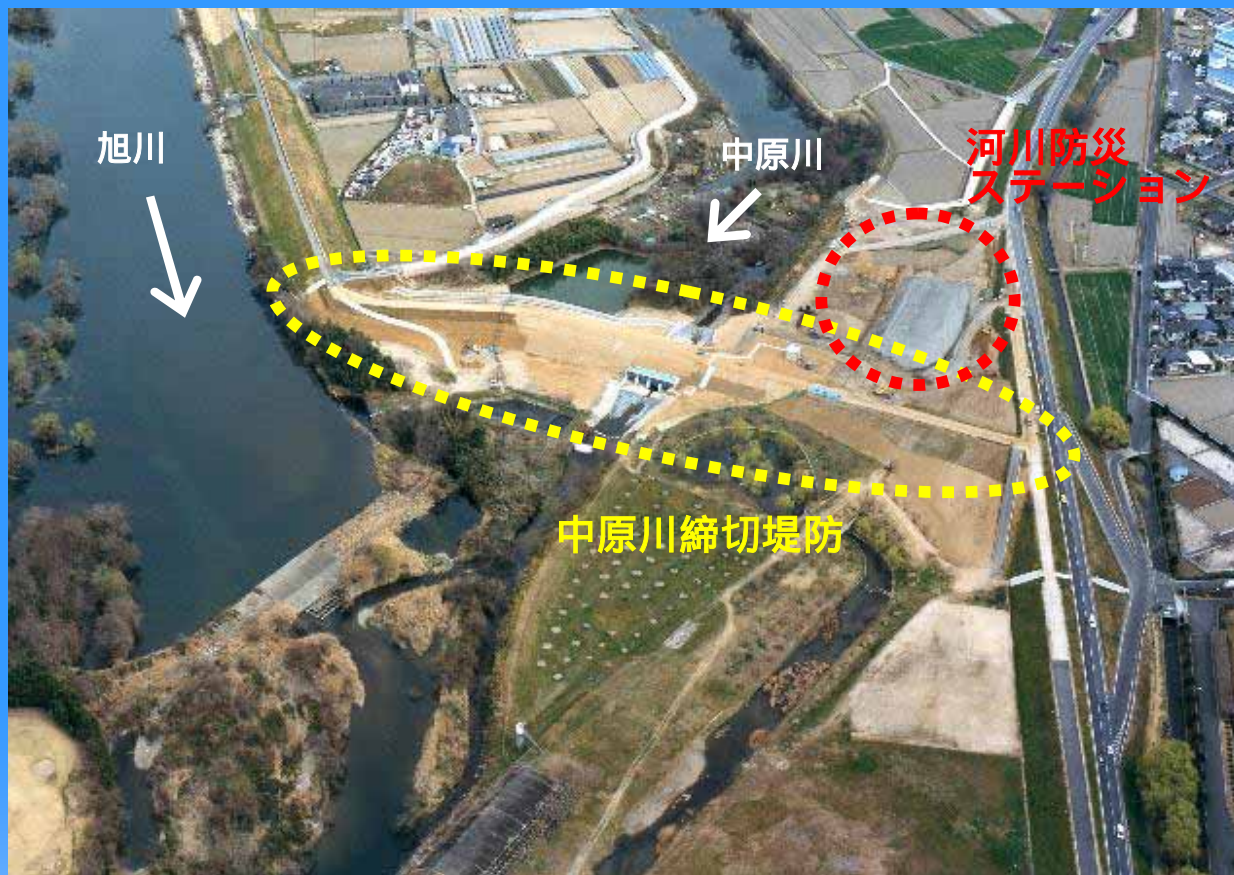
締切堤防完成後の様子

中原川への逆流を防ぐための締切堤防が平成16年3月完成。

- ・堤防の法面緩傾斜化（1:3）
- ・護岸を覆土し緑化
- ・樋門の門柱の無い形式
- ・樋門への魚道の設置

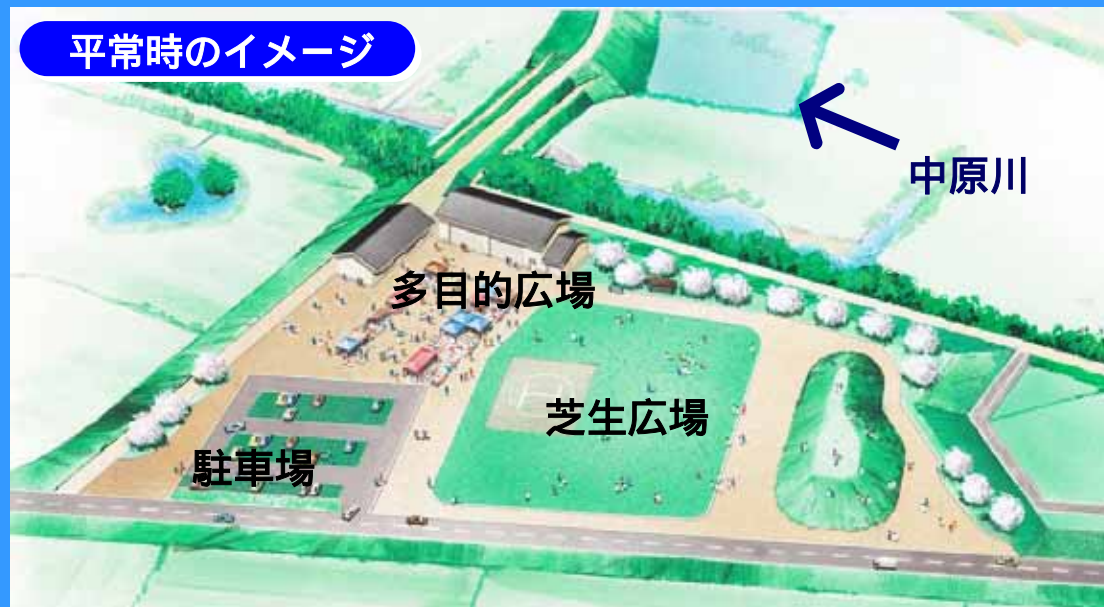
平常時のイメージ

平常時の機能

交流機能

河川を通じた交流拠点の場
水害等河川情報の提供の場
水防演習の場
水防関係者の交流の場

レクリエーション・便益機能

地域住民が自由に利用できる場
自然エネルギーの利用等、地域の規範となるような場
集客性のある魅力ある場

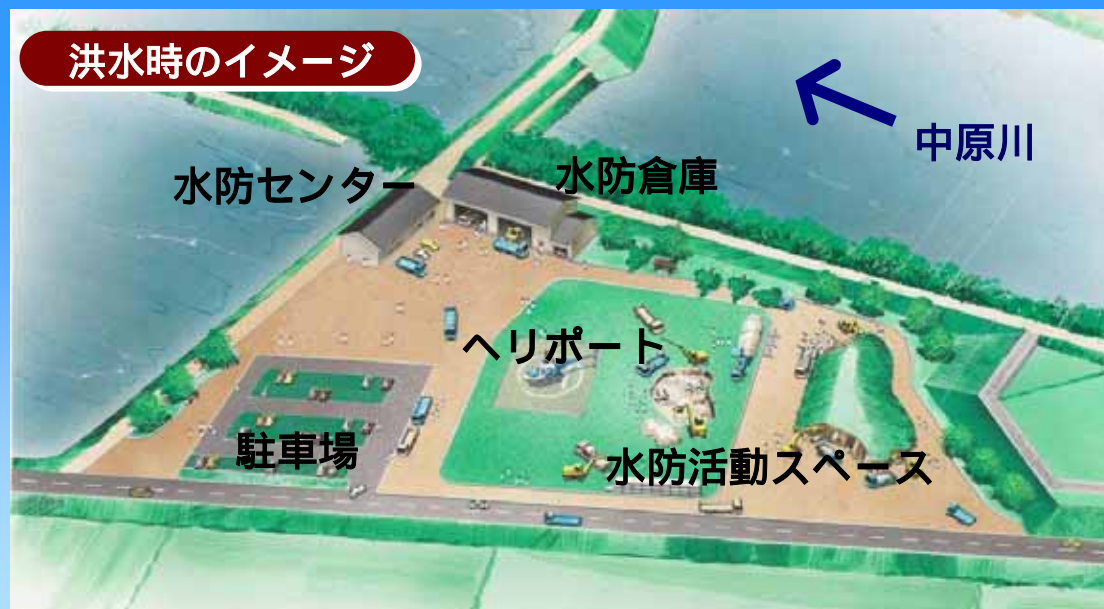
洪水時のイメージ

洪水時の機能

防災機能

岡山市の水防活動における現場指令拠点
水防資材の備蓄基地
消防団員等水防従事者の待機休息の場
周辺住民の緊急避難場所
情報収集・発信基地

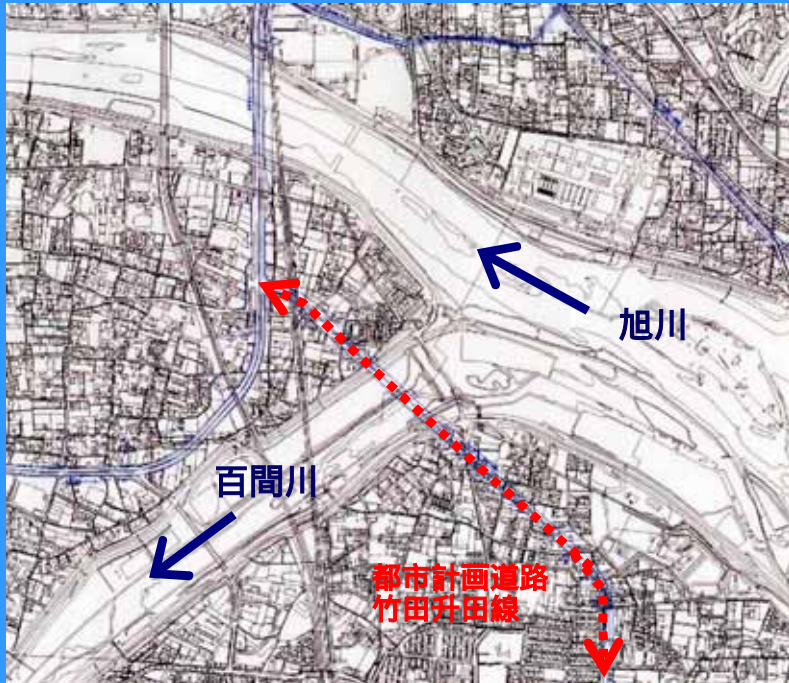
都市計画図

都市計画道路 竹田升田線(岡山県)

平成16年度より、百間川橋梁(仮称)の下部工事を着手予定。
