# 1. 百間川築造当時における 治水に関する思想等について

百間川築造当時における治水に対する考え方や、岡山藩の状況、旭川・百間川の治水能力などを掘り下げ、今後の河川行政や利用面にどのように引き継ぐか・・・

# 1 - 1 . 百間川・分流部築造の背景と経緯

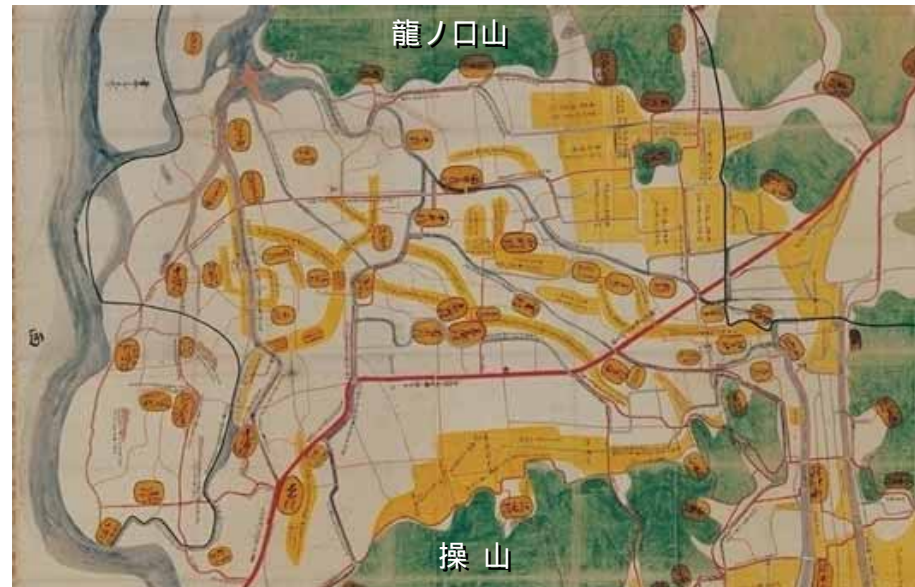
【寛文の築造直前の旭東平野の様子】 小水路が水色、道が赤、低湿地が黄色

(上道郡図：池田家文庫 岡山大学附属図書館)

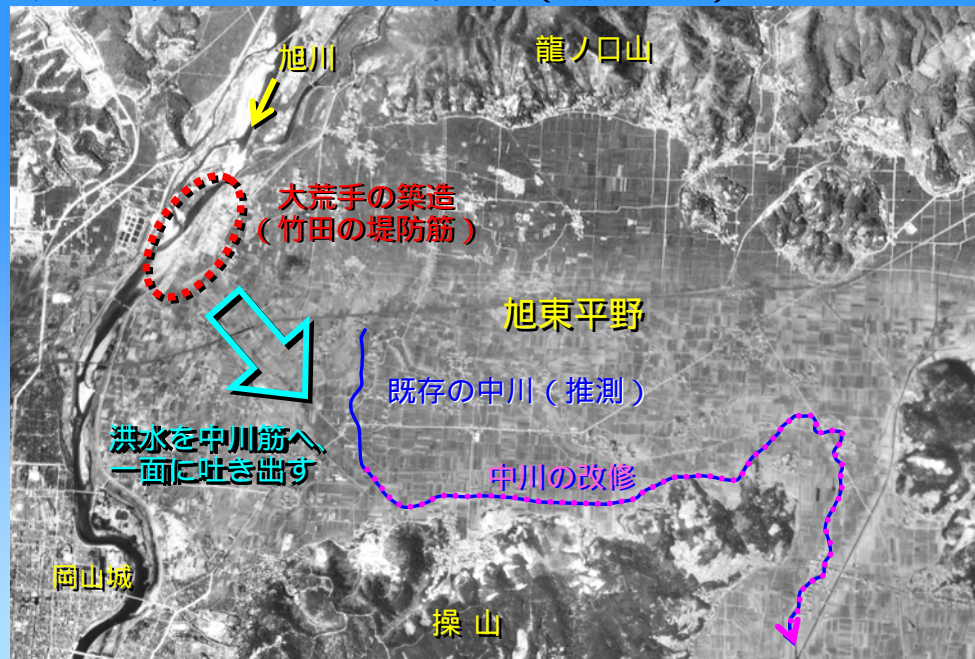
【寛文の築造イメージ：空中写真（昭和22年）上に想定】

- ・洪水が城下を襲う前に、旭東平野を流れる中川へ放流するための大荒手を、竹田の堤防筋に設けた。

- ・翌年、既存の中川を受け皿とする放水路の整備に着手し、**わずか3ヶ月**で工事を完了している。その流路は、現在の百間川と同様のルートであった。
- ・なお、大荒手を越流した洪水は、一面に中川筋へ吐き出され、中川の堤防総越えで海へ排出された。

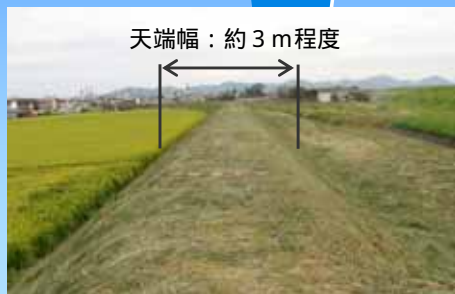
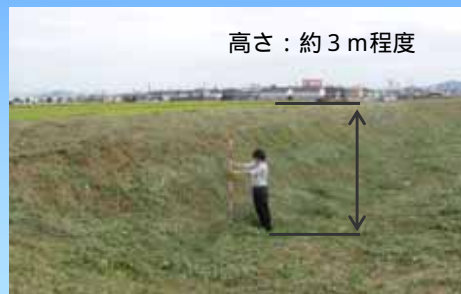
この堤防は、近年の堤防改修前(昭和40年代)まで、当時の姿のまま現存していた。

### 【現存する築造当時の堤防の様子】

- ・ 津田永忠は「三段方式の荒手」と「堤防の大改修」工事を行った。
- ・ 三段方式の荒手構造により、洪水の流速と流出土砂の抑制を図り、上道郡側での洪水被害を軽減させた。この構造が現在に至っている。
- ・ 堤防については、操山北側の沢田・今谷地区が無堤防であったものの、現在の百間川堤防とほぼ同様の位置にて、天端幅約3m、高さ約3m程度の築堤を行った。

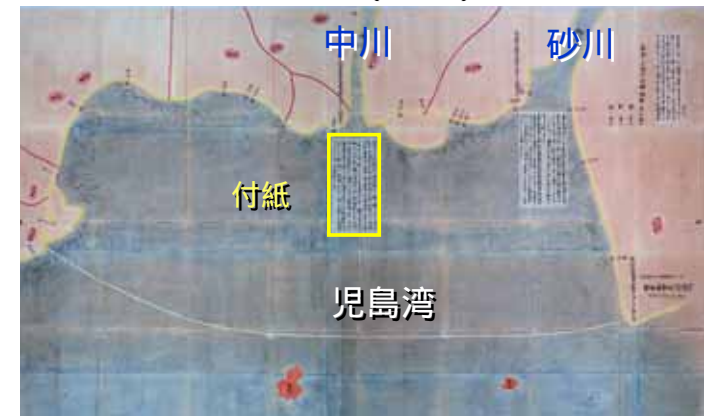
延宝初年(1673)に倉田三新田を計画したときの絵図が池田家文庫に残されている。これには「洪水のときは、岡山の川上、中島村の荒手から洪水を越流し、一面に中川筋へ吐き出す。そのときは中川の左右の堤は決潰し、堤防総越えて海へ吐き出す」と記された付紙が、中川の河口に張られている。

この記録は、寛文十年(1670)に築堤された放水路が現在の百間川筋であったことを示唆するとともに、延宝七年に倉田三新田が造成される直前の、洪水時の河口の状況を示している。

【沖新田干拓前之海岸図(仮称)】

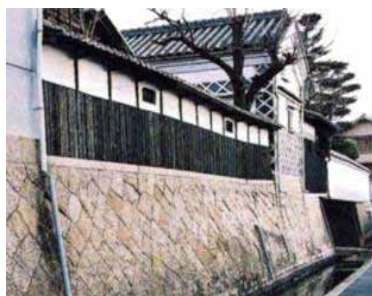
洪水と共存するための生活様式  
(石垣による水屋風の屋敷：東川原)

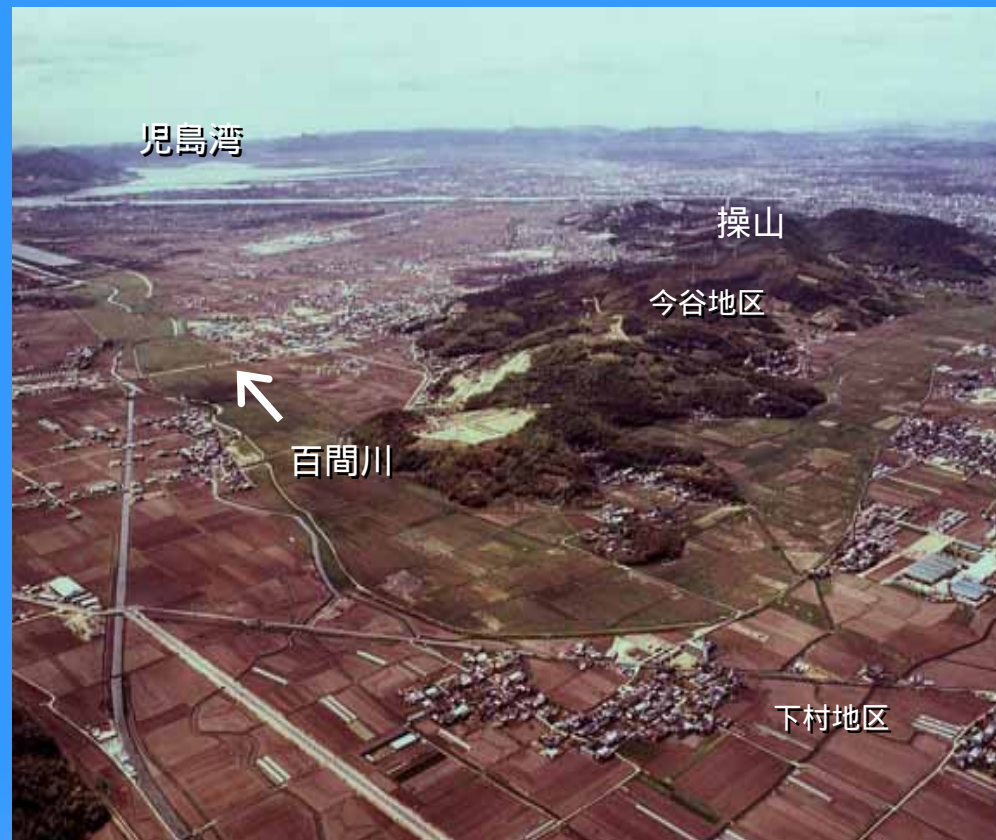
### 【築造当時の姿を残す改修前の様子】

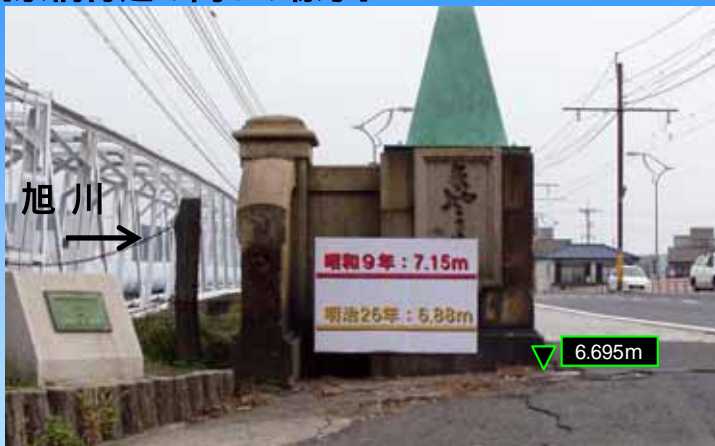
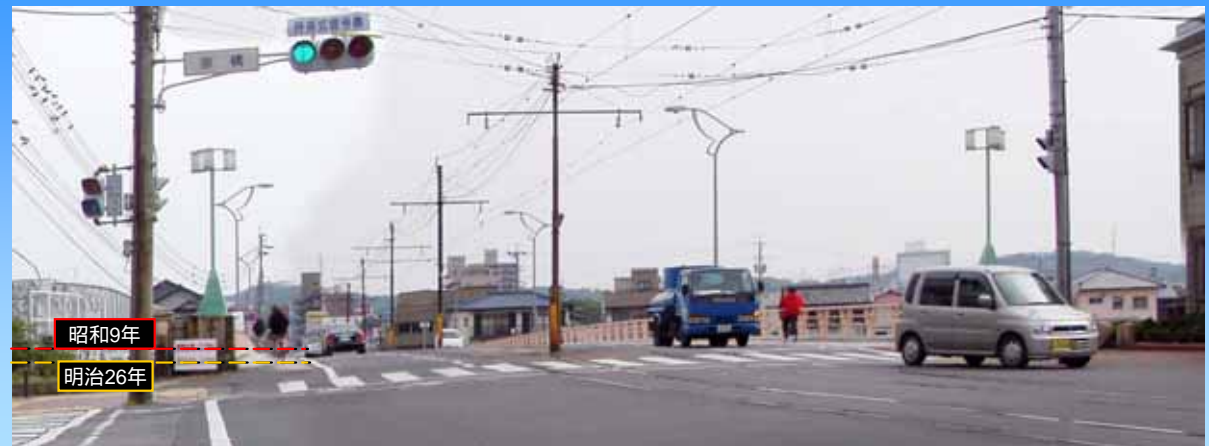
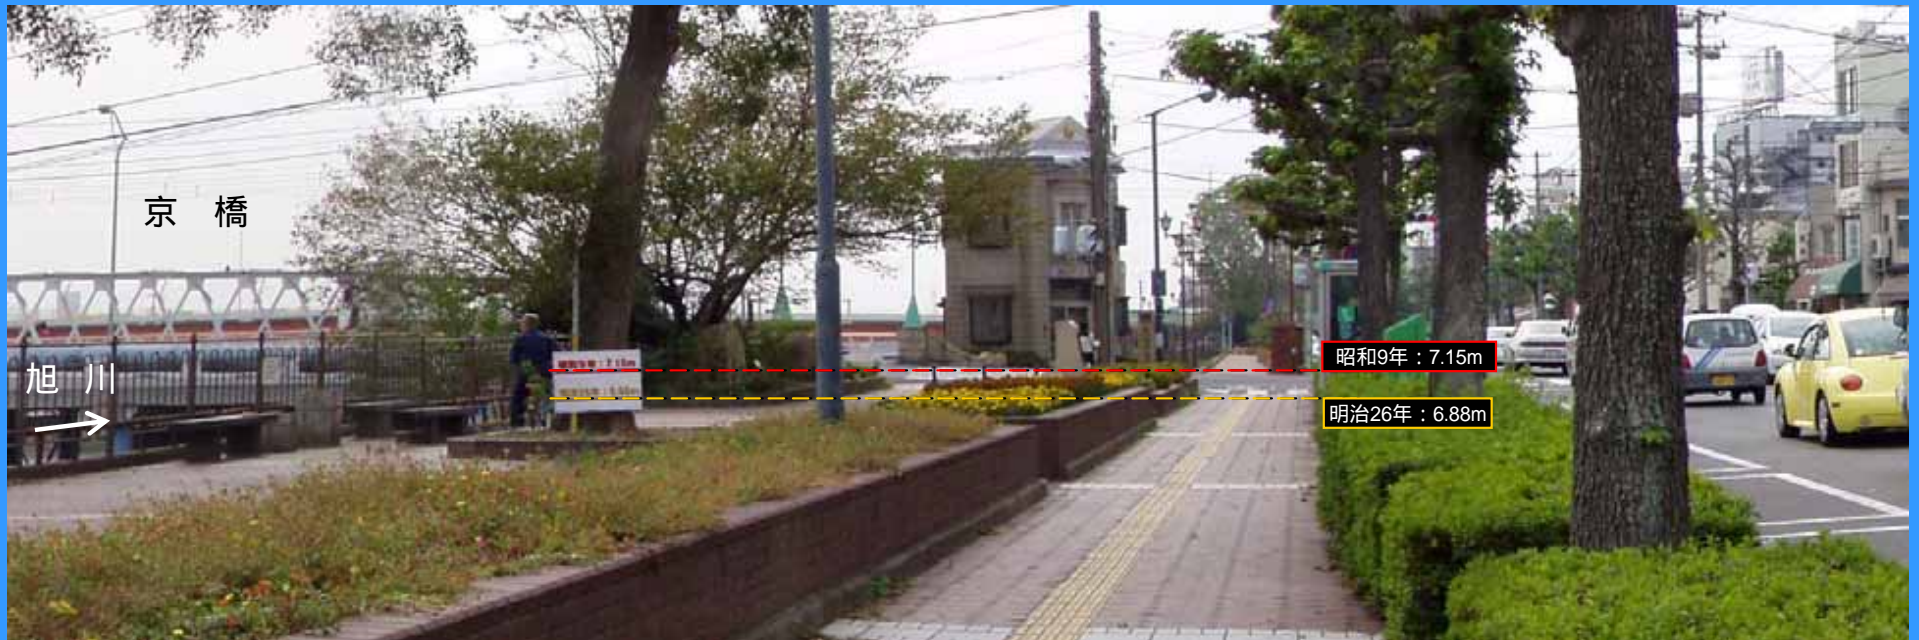
百間川の築造により、京橋地点での水位が通常より**15尺以下**では、ほぼ完全に洪水被害を防ぎ、15尺を越えた場合でも、城下及び上道郡の被害は激減している。

百間川で**洪水制御調節が不可能**になるのは、この水位が**17尺以上**の洪水発生の場合で、このような大洪水は、**江戸時代を通じて4度**あり、概ね**50年の1度の確率**で発生している。

### 【京橋付近の高さの様子】

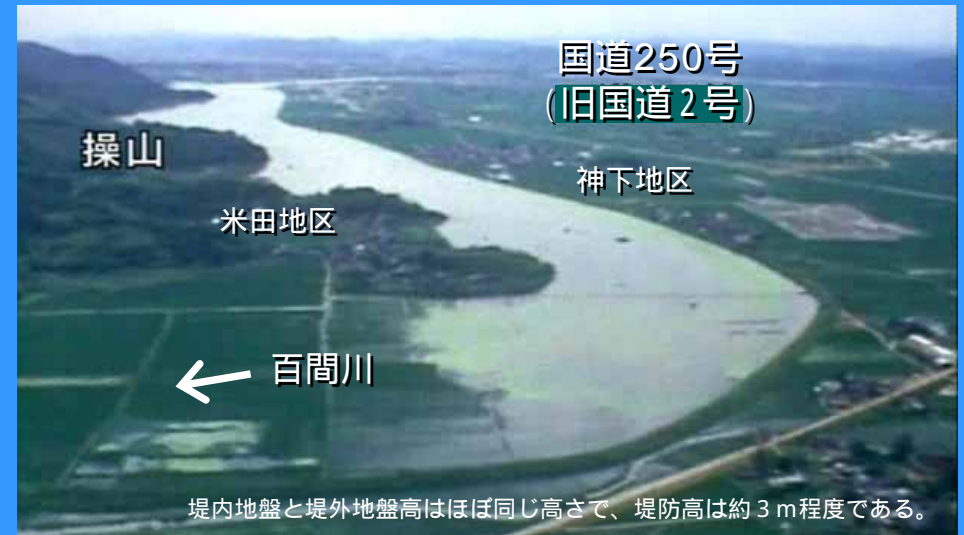
【築造当時の姿を残す改修前の様子：洪水時（昭和40年）】

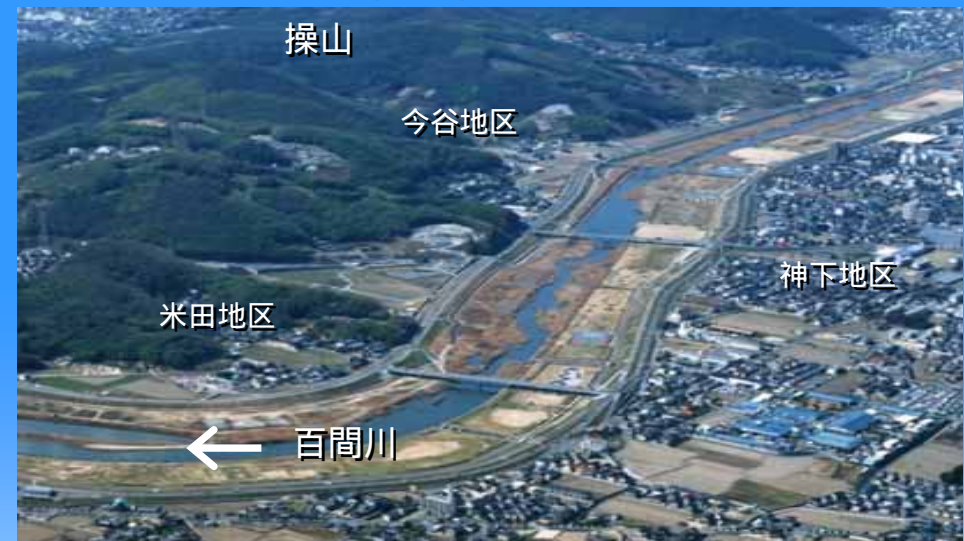
【改修後の様子：通常時（現況）】

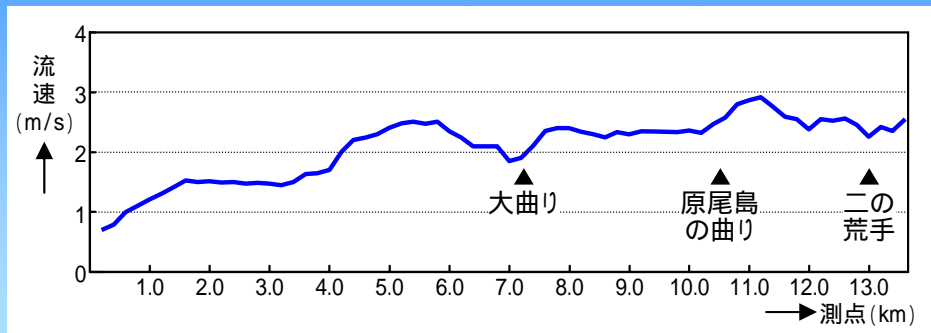
測点	低水路部	左岸高水敷部	右岸高水敷部
6K500	約 3.6	約 2.0	約 0.8
7K	約 3.0	約 1.2	約 0.5
7K200	約 2.5	約 1.2	約 1.7
7K500	約 3.5	約 1.0	約 3.0
8K	約 3.8	約 1.5	約 2.4

【平均流速の分布：不等流計算 (流速2,000m<sup>3</sup>/s)】

- ・堤防については、旭川本川堤防と同等の安全度を持つ断面を基本に、水衝部となる湾曲部では河道幅の拡幅により流速を抑制するとともに、高水護岸等にて安全性を高めている。

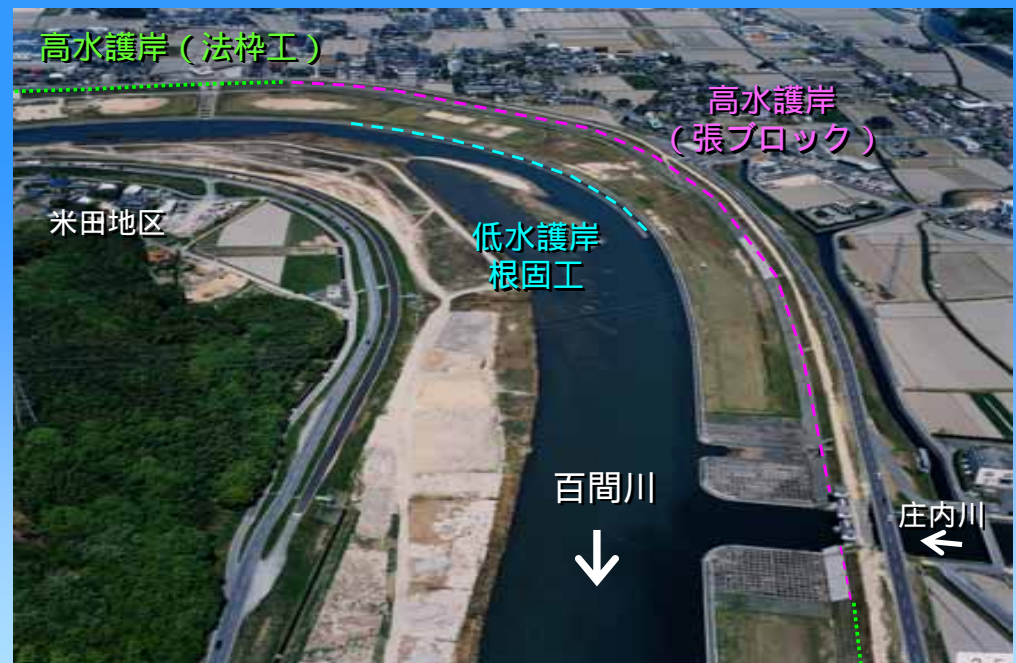
【大曲付近の現況：上空 (下流方面) からの眺め】

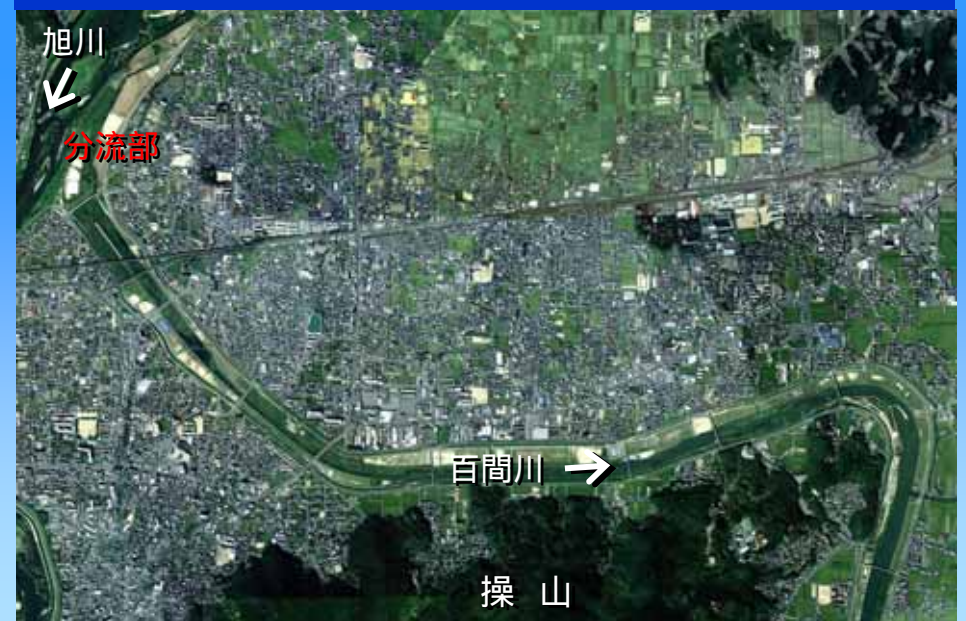
百間川堤防の改修後（平成9年概成）の様子：平成10年
