## 一般国道373号 志戸坂峠道路 有識者による検討会の結果（概要）について

○現在供用中の一般国道373号志戸坂峠道路（延長18.4km）において、冬季交通の円滑化やリダンダンシーの確保などの課題とその対策案について、有識者からの助言を得ながら検討会を行い、この結果、延長約5km区間において、「別線バイパスルート（案）」が妥当と判断されましたので、お知らせします。

し と さか とうげ  
**志戸坂峠道路の交通課題について**

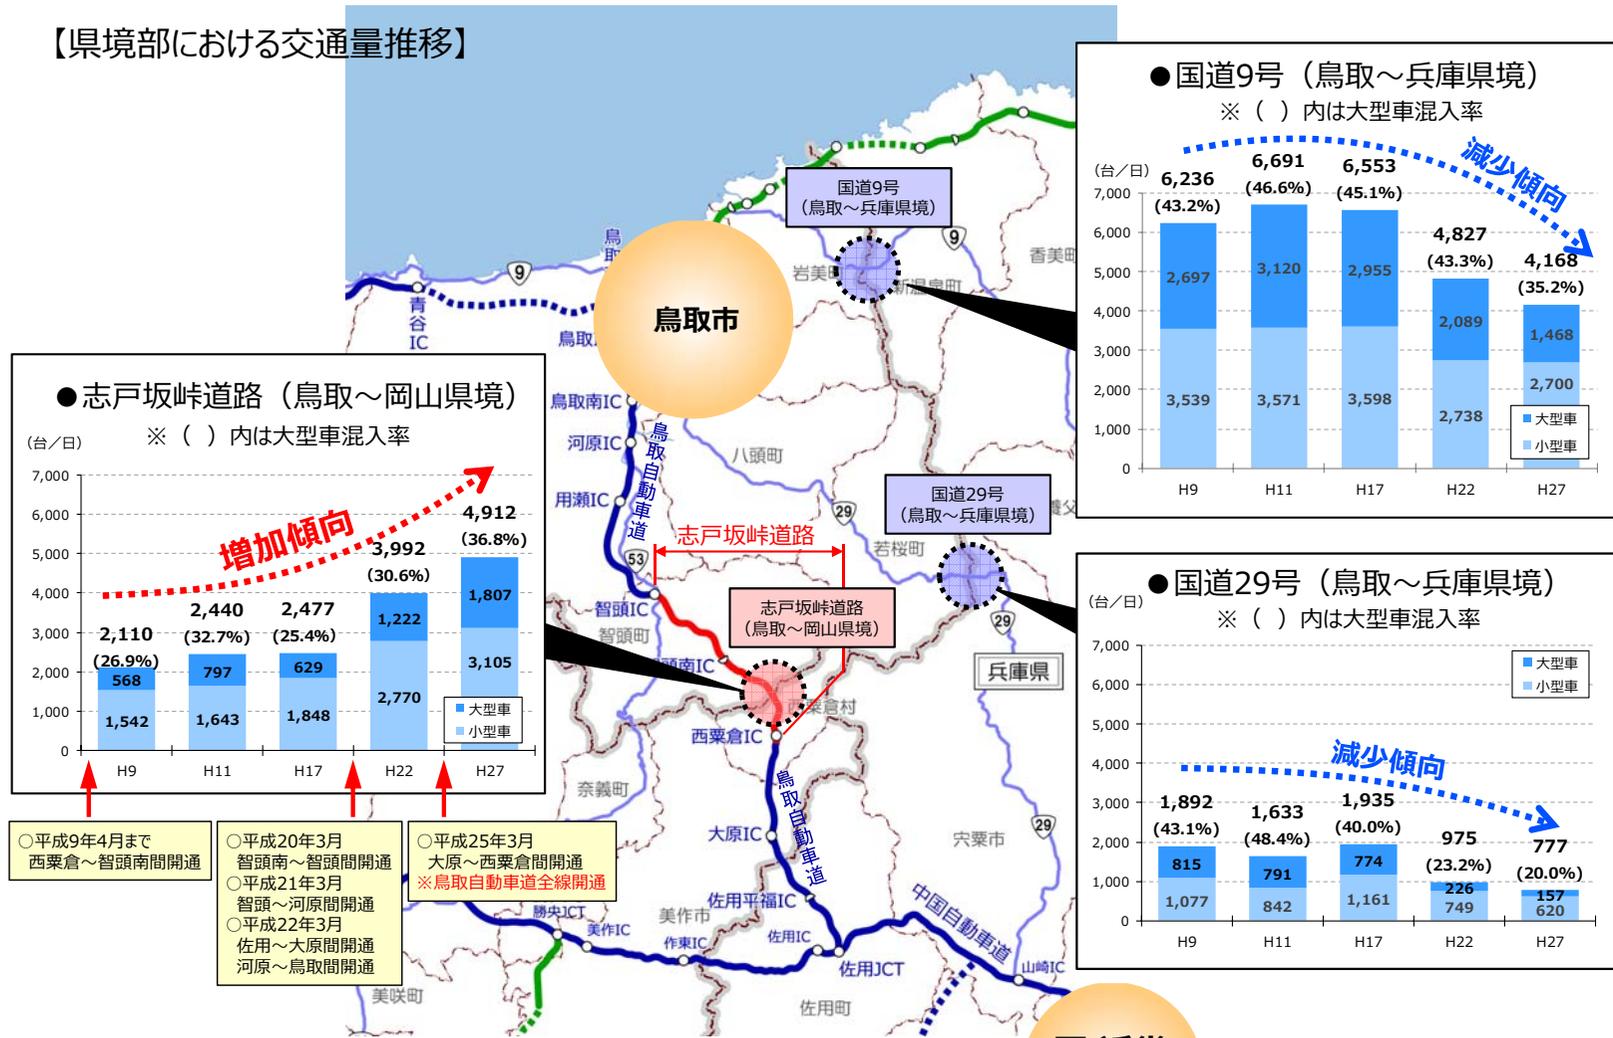
【県境部における交通量推移】

- 鳥取市と近畿方面とを連絡する主要路線の交通量は、鳥取自動車道の開通に伴い、志戸坂峠道路では年々増加し、国道9号・29号では減少傾向を示している。
- 特に大型車の増減率が顕著であり、志戸坂峠道路では平成9年から平成27年にかけて3倍以上に増加(約570台⇒約1,800台)。

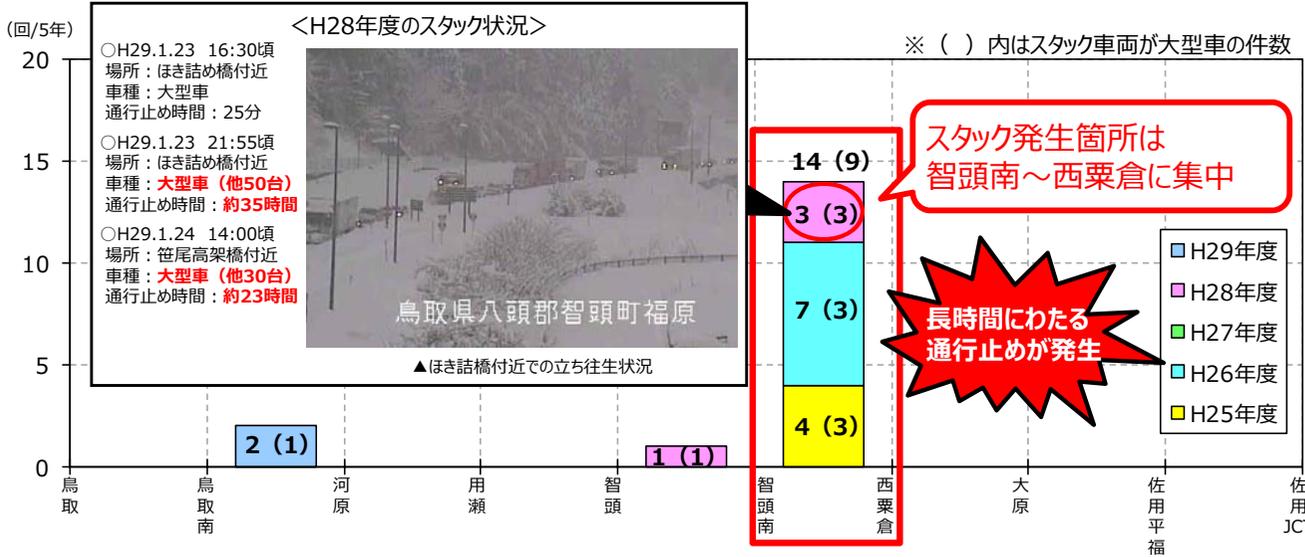
【IC区間別のスタック発生回数 (H25年度～H29年度)】

- 降雪量の多い県境付近では、冬季にスタックが頻発。スタックの発生は、特に降雪量の多い智頭南～西粟倉間に集中(過去5年間で14件発生)。
- スタック発生箇所は、降雪量が多く、縦断勾配が厳しい区間に集中している。

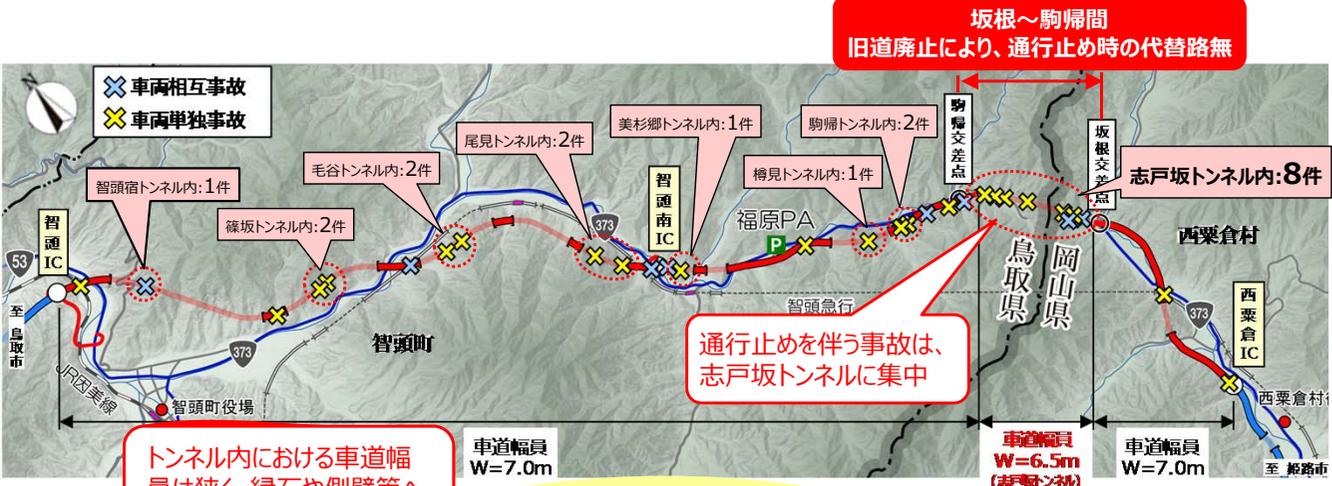
【志戸坂峠道路(西粟倉～智頭) 通行止めを伴う事故の発生状況(H20年度～H29年度)】

- 志戸坂峠道路(西粟倉～智頭)では、事故による通行止めが過去10年で30件発生。※鳥取道全線では85件発生
- 事故の6割以上(19件)はトンネル区間で発生し、特に志戸坂トンネルに集中(8件)。代替路が無いため渋滞が発生。
- 志戸坂トンネル内での事故は、縁石や側壁、対向車等への衝突が多く、トンネル内の幅員の狭さも要因の一つと想定される。

■ 西粟倉～智頭南間：19件 ( ■ うち志戸坂トンネル内：8件)  
 □ 智頭南～智頭間：11件

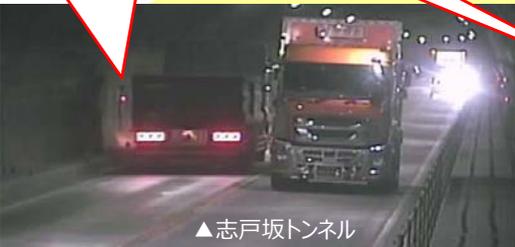
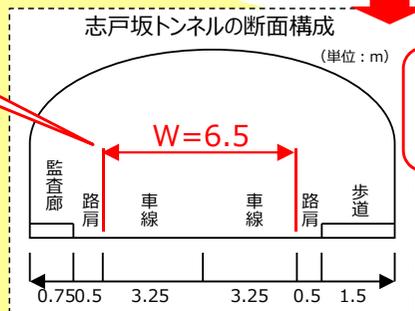
トンネル内における車道幅員は狭く、縁石や側壁等への衝突の危険性が高まる

通行止めを伴う事故は、志戸坂トンネルに集中

車道幅員 W=6.5m (志戸坂トンネル)

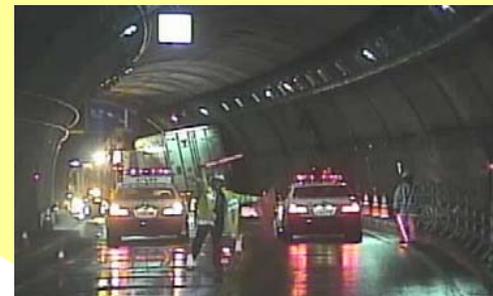
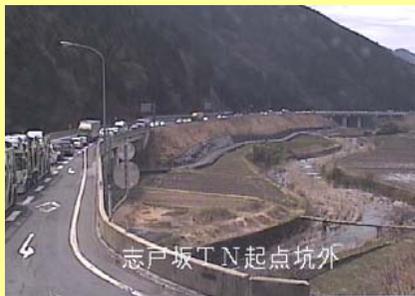
縁石・側壁への衝突、センターラインはみ出しによる衝突事故が多発

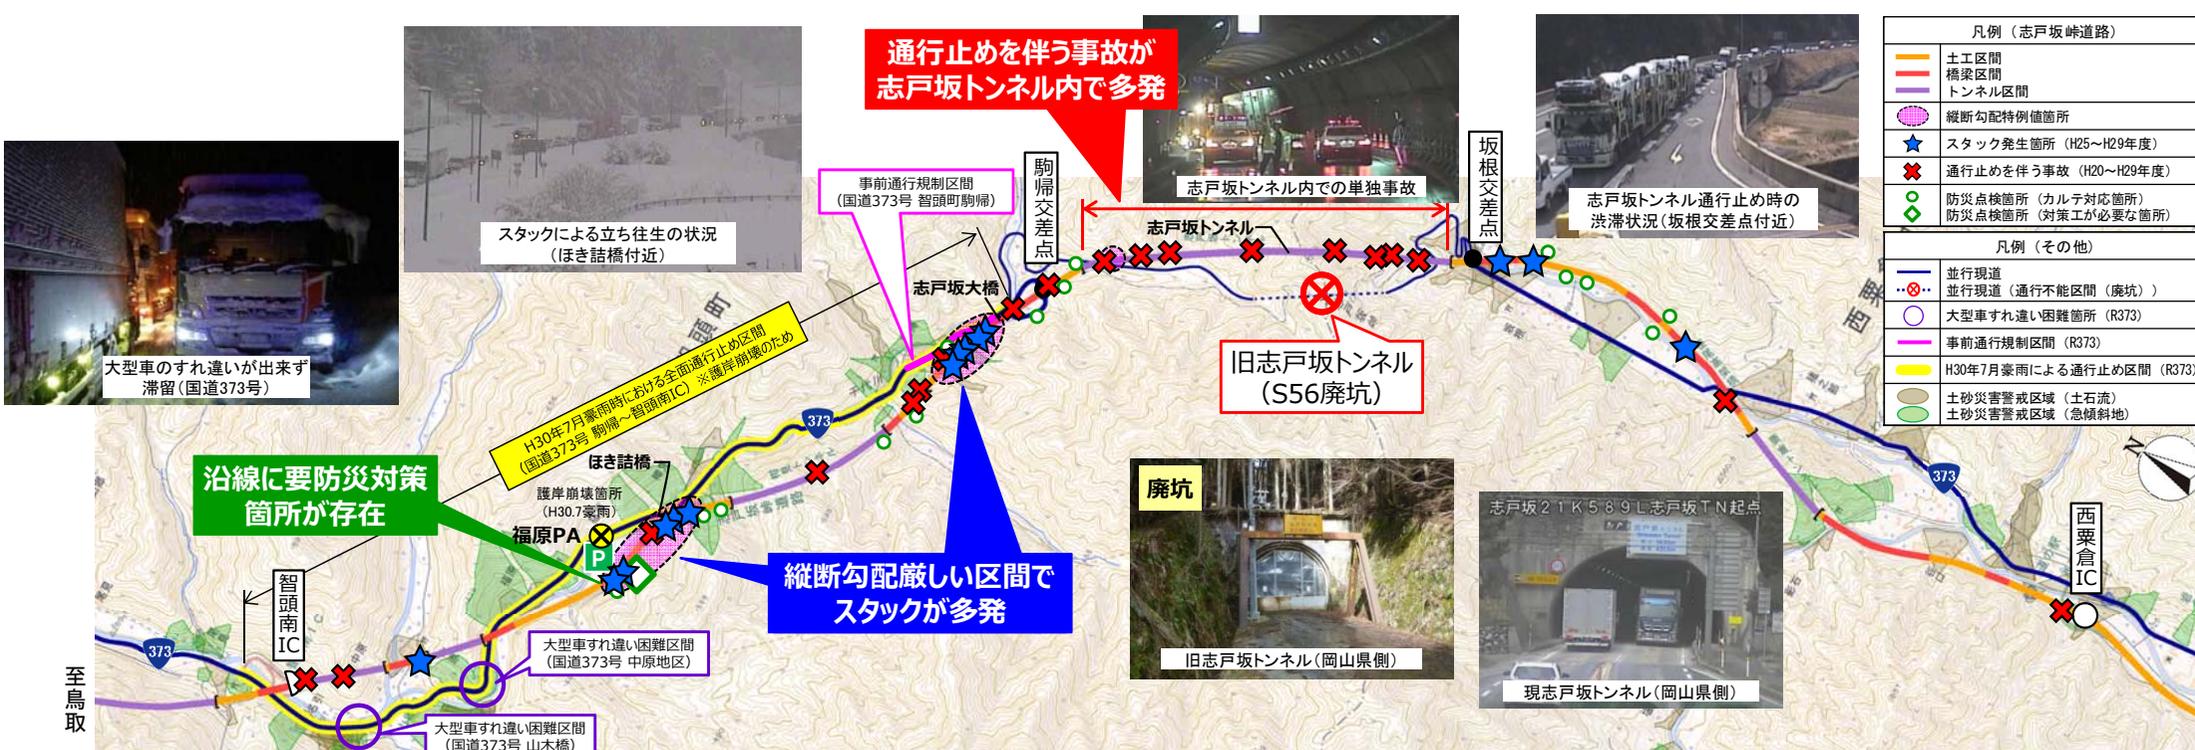
# 3.交通課題まとめ

## ○志戸坂峠道路(西粟倉IC～智頭南IC)の課題

- ・冬季において、縦断勾配厳しい区間でスタックが多発
- ・道路規格が異なる区間が混在しており、一般道区間(志戸坂トンネル内)では通行止めを伴う事故が多発
- ・沿線には土砂災害警戒区域や複数の防災点検箇所が存在

## ○並行現道(国道373号)の課題

- ・旧志戸坂トンネルの廃坑により、坂根～駒帰間では代替路が存在しない
- ・大雪時において大型車のすれ違いが困難な幅員狭隘区間が存在
- ・H30年7月豪雨時に、護岸崩壊のため駒帰～智頭南IC間が1週間以上にわたり全面通行止め
