第4回伊達橋補修検討委員会資料

平成27年6月12日

伊達橋 片側交互通行規制の解除について

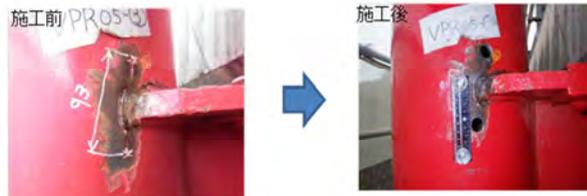
ストップホール (SH)

- ・母材に進展する亀裂 27箇所に対し、ストップホール（SH）
- ・ビードに留まり母材を貫通していない亀裂 24箇所に対し、削り取り

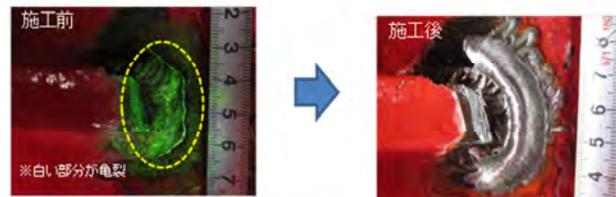
亀裂の削り取り

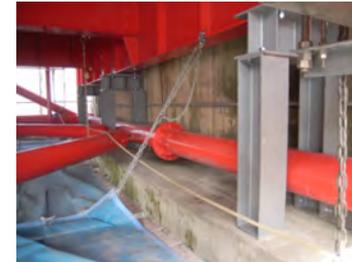
待ち受け工 (橋両端部の横桁直下)

- ・ 橋両端部の VP1 及び VP25 の横桁の直下、側径間部 VP2 及び VP24 の 4 格点の直下に待ち受け工を設置

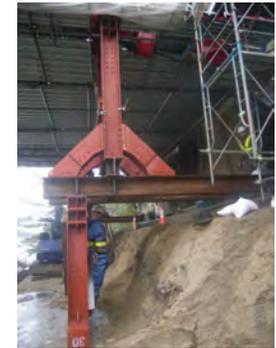
待ち受け工 (側径間部)

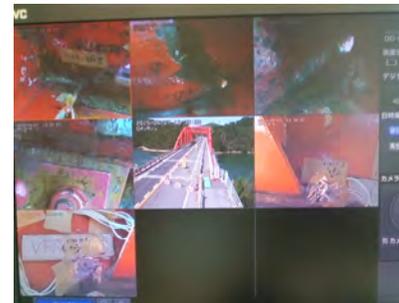
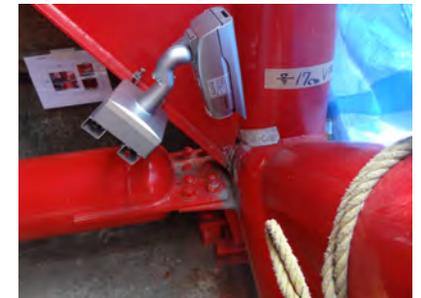
モニター監視

- ・ 橋梁の全体状況をカメラで監視し、岡山国道事務所において大きな変位・変形等の有無を定時に確認
- ・ 切削除去や SH 施工ができないまま存置されている亀裂 (5 箇所) をカメラで監視し、岡山国道事務所においてその進展の有無を定時に確認
- ・ 亀裂発見当初より職員が亀裂を定期的に目視観察し進展等の有無を確認 (毎日⇒週 2 日)
- ・ 1 回 / 2 日の道路パトロールで、路面の異常、伸縮部の段差やずれ、車両通過時の異音・振動、橋梁形状の歪み等の有無を徒歩巡回により確認
- ・ 亀裂の進展を詳細に確認するために磁粉探傷試験を実施 (H26.3、H26.12、H27.5)

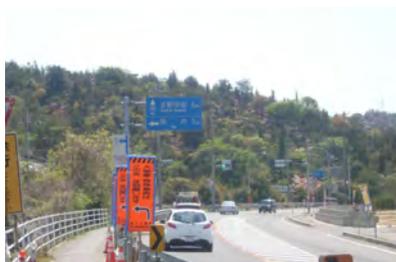
看板「大型車・特殊車両はこの先迂回願います」

- ・ 道路情報板、伊達橋近くに設置する看板による迂回誘導
- ・ 岡山県トラック協会に対し伊達橋迂回の協力依頼の通知文を发出（再通知）
- ・ 宇野港発着のトラックに対して迂回協力のチラシを配布、迂回誘導看板
- ・ 玉野市を通じて一般にも情報提供

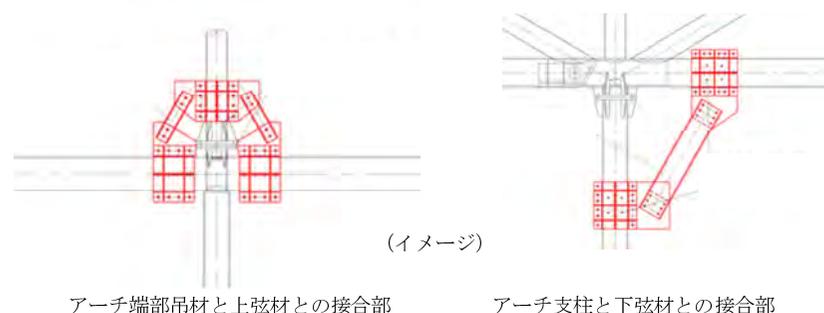
- ・ 解析により高い局部応力が発生すると推定された8つの格点（VP19及びVP23並びにVP7及びVP3、上下線）に対して、当該格点が万が一にも機能不全に至ることの無いよう、吊材と上弦材、アーチ支柱と下弦材の接合部を鋼材で局所暫定的に補強

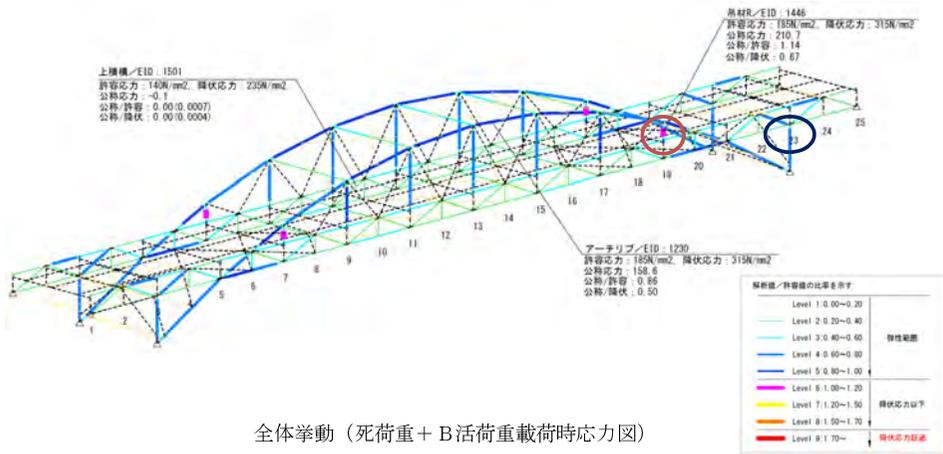
全体挙動 (死荷重 + B活荷重載荷時応力図)

解析の限界から間接的な傍証になるが、局部応力を考慮した立体格点モデルを用いて、設計荷重（死荷重+B活荷重）の載荷条件下で、仮に、亀裂が進展し部材が破断するとした場合の橋梁の挙動への影響を解析。

- ・アーチの端部吊材直下に位置するVP7及びVP19の亀裂進展による補剛トラス垂直材の破断により、近傍にある主構（アーチリブ、上弦材、斜材）の公称応力が許容応力を超過する程度に増加するが、降伏応力は下回る（当該亀裂は削り取り及びSHの施工により部材破断に至らしめる亀裂進展のリスクを低減）。
 - その他の亀裂の進展による部材破断は、近傍の部材の公称応力を増加させるものの、許容応力を超過するまでには至らない。
 - このことから、鋼管部材等の一般部において、部材が降伏するとは推定されない。
- ・部材破断の有無にかかわらず、アーチの端部吊材と補剛トラス上弦材のVP19接合部、アーチ支柱と補剛トラス下弦材のVP23接合部には、降伏応力と同等またはそれ以上の高い局部応力が発生し、亀裂進展による部材破断の位置により増加する傾向。
 - このことから、アーチの端部吊材と補剛トラス上弦材の接合部、アーチ支柱と補剛トラス下弦材の接合部を含む格点において、剛性が喪失し機能不全に至る可能性が否めない。

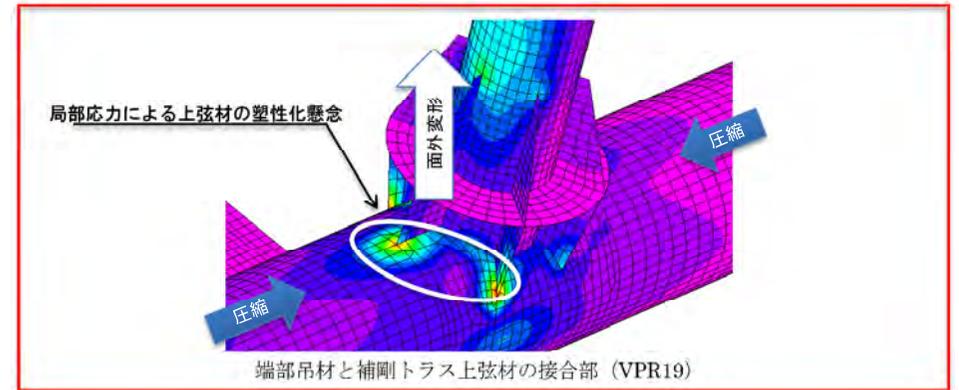
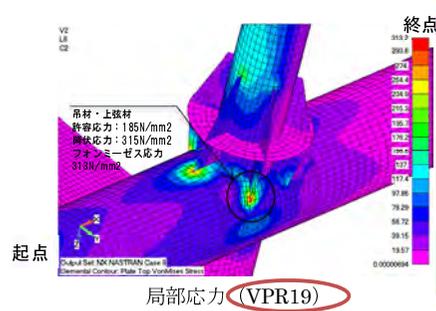
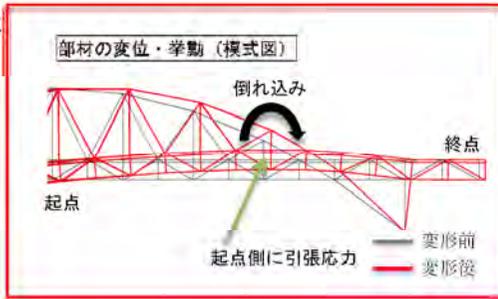
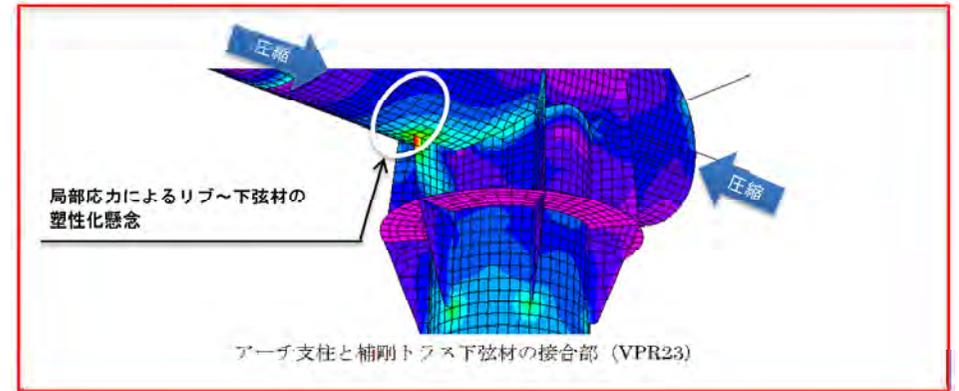
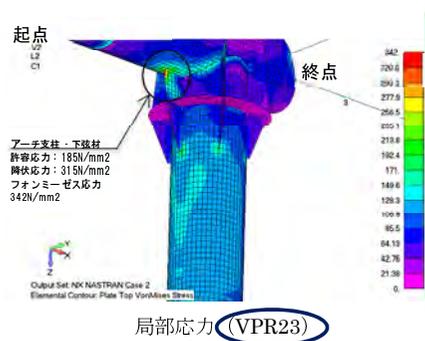
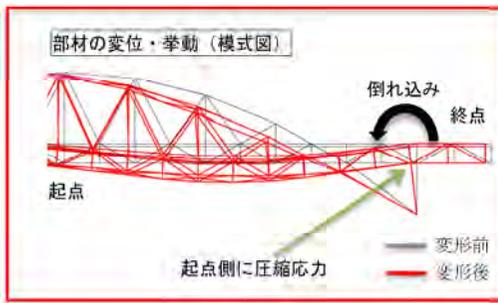
局部応力 拡大図
