# 【太田川】工事進捗状況

令和5年3月末時点

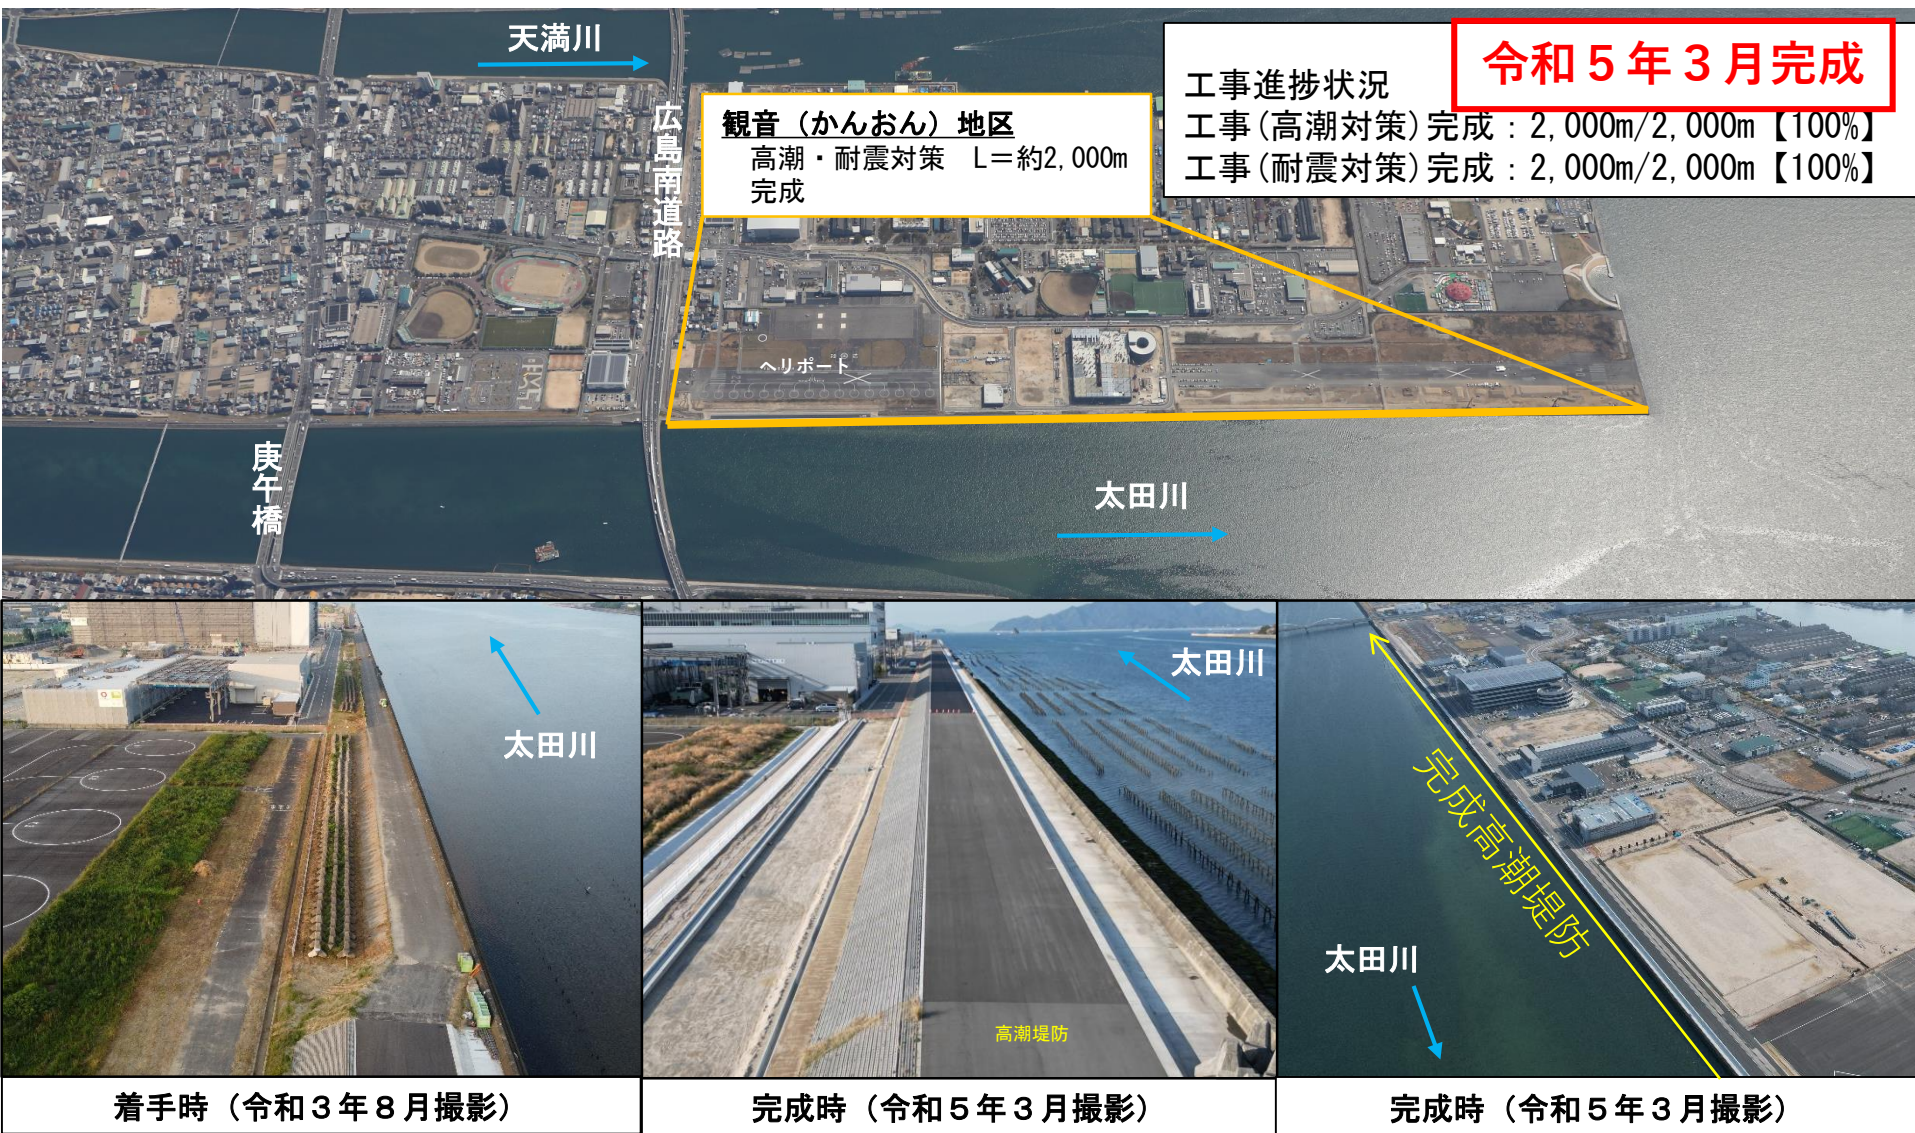
- ・ 太田川（観音地区）において高潮対策工事及び堤防耐震対策工事が完成しました。
- ・ 工事が完成することで観音地区において高潮被害及び地震時の液状化に対する安全性が向上し、浸水被害を軽減します。

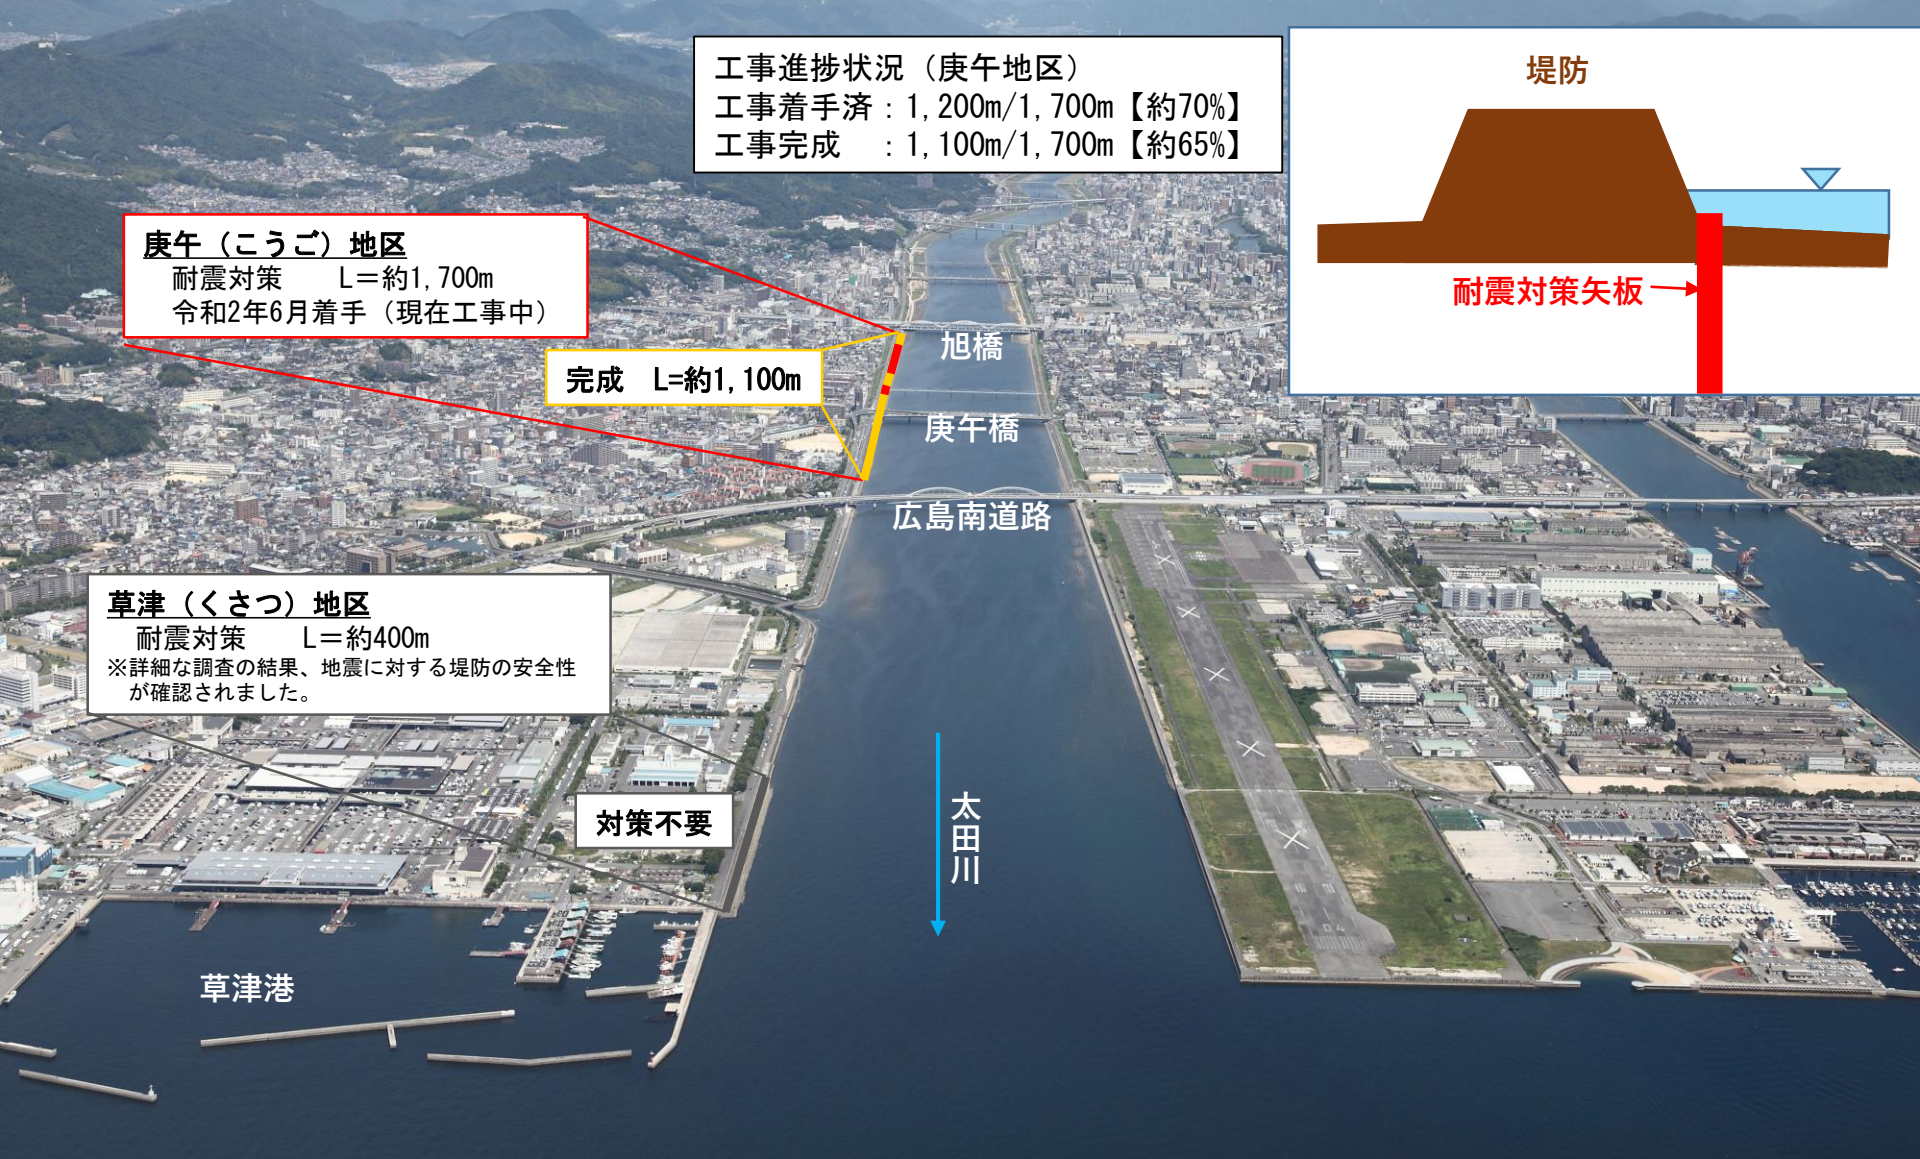
- ・ 太田川（庚午地区）において堤防の耐震対策工事を実施しています。
- ・ 工事が完成することで、地震時の液状化に対する安全性が向上し、浸水被害を軽減します。

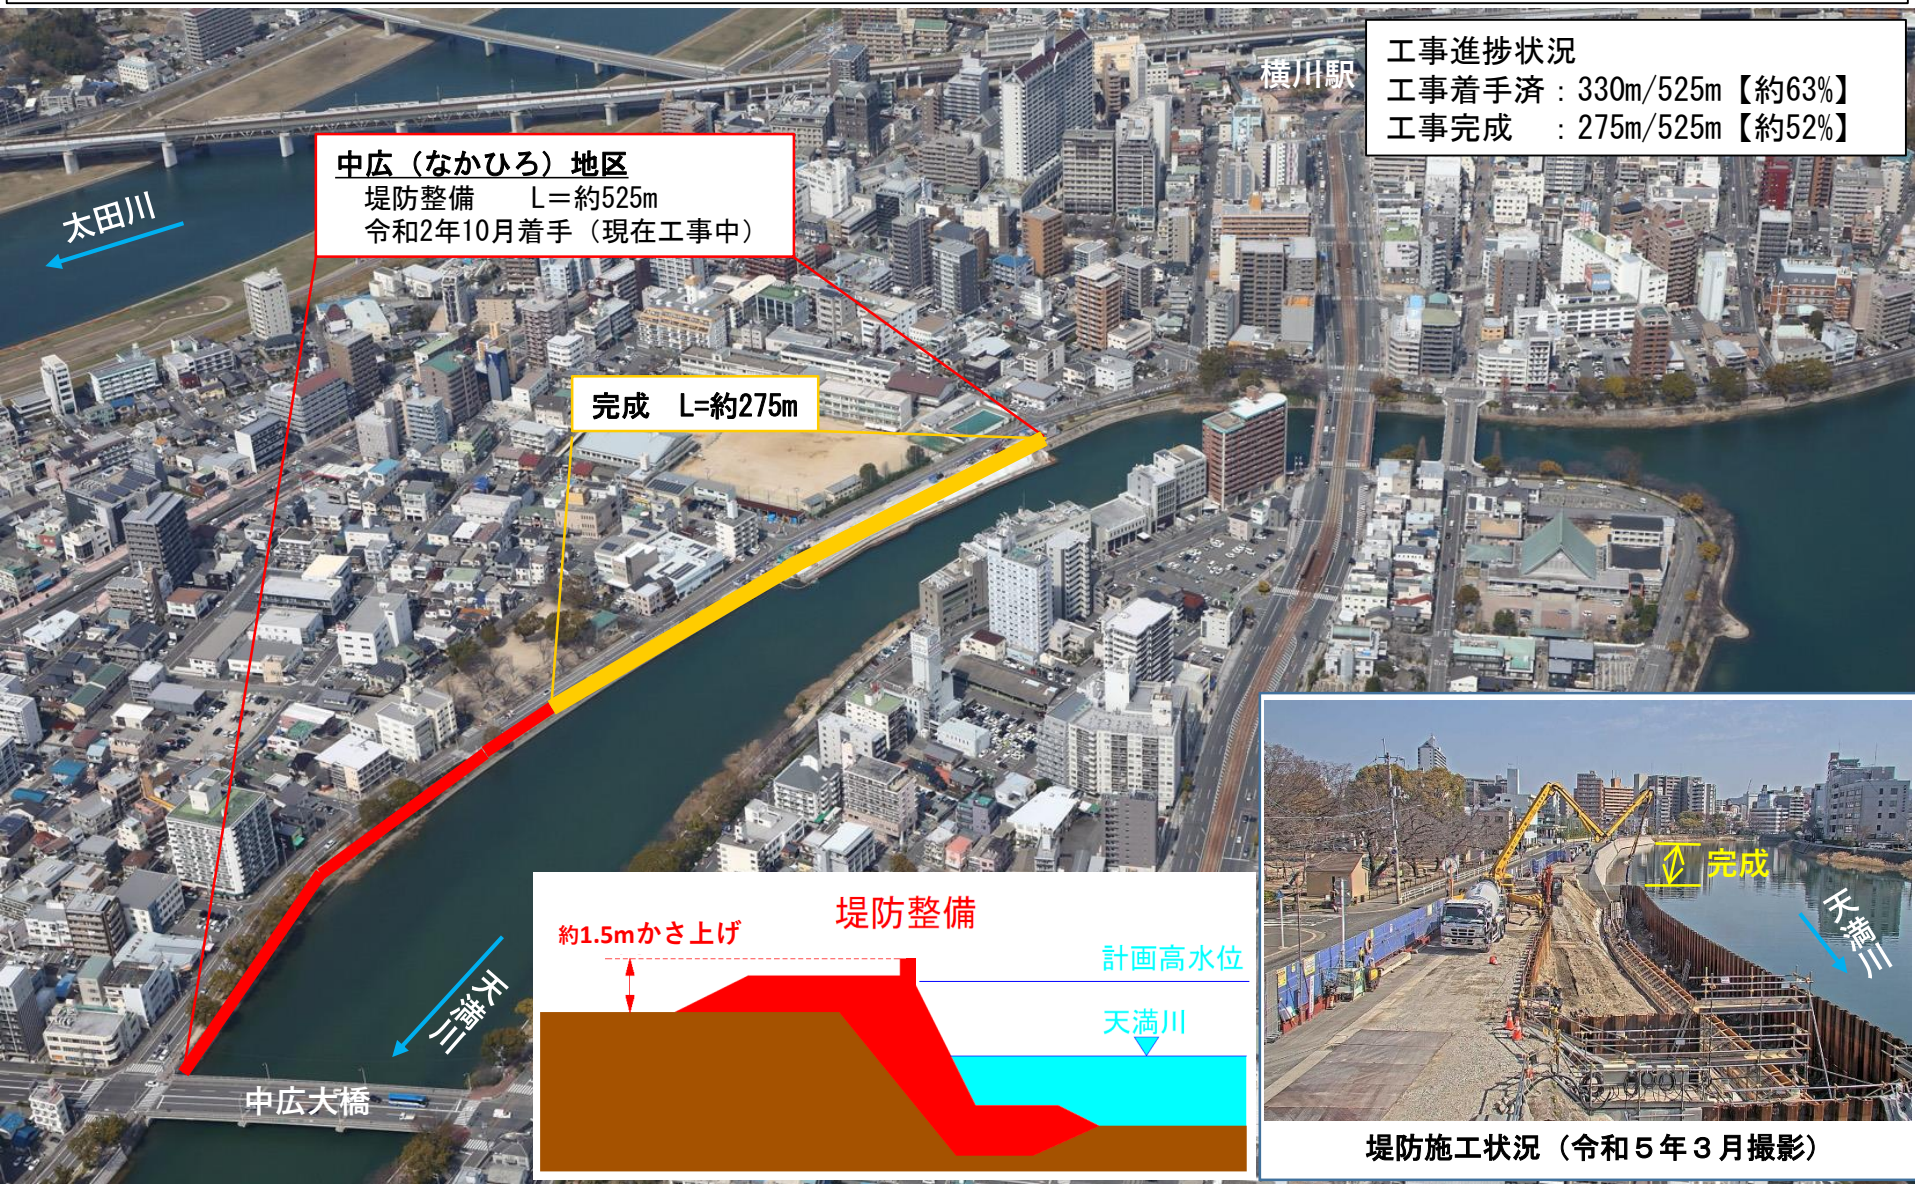
- ・ 天満川（中広地区）において堤防整備を実施しています。
- ・ 工事が完成することで、中広地区において浸水被害を軽減します。

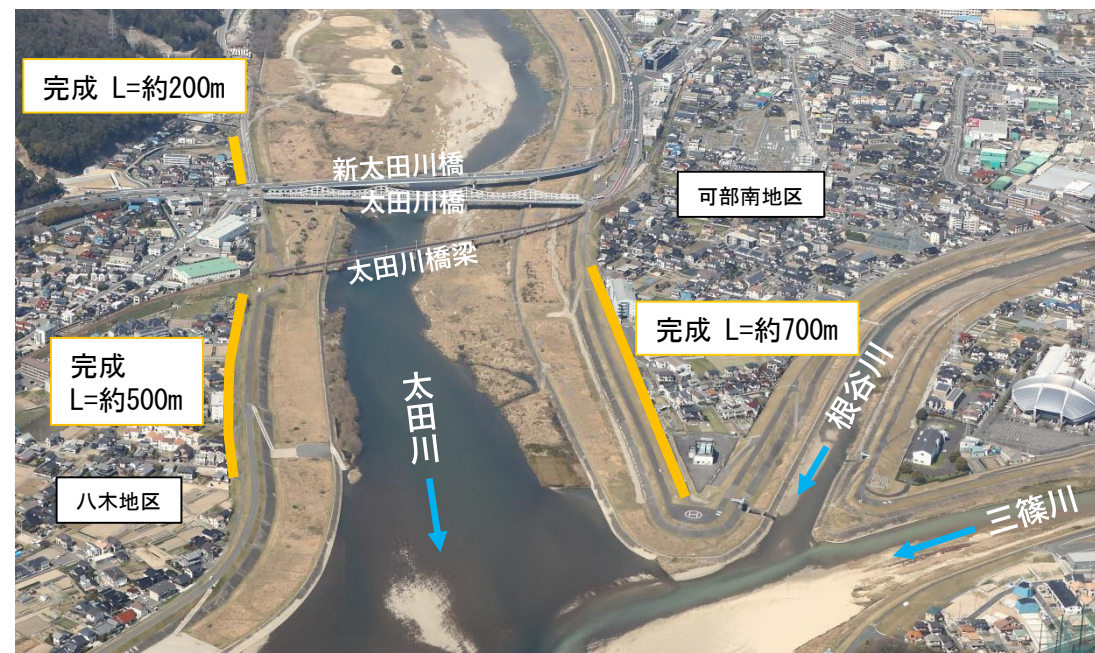
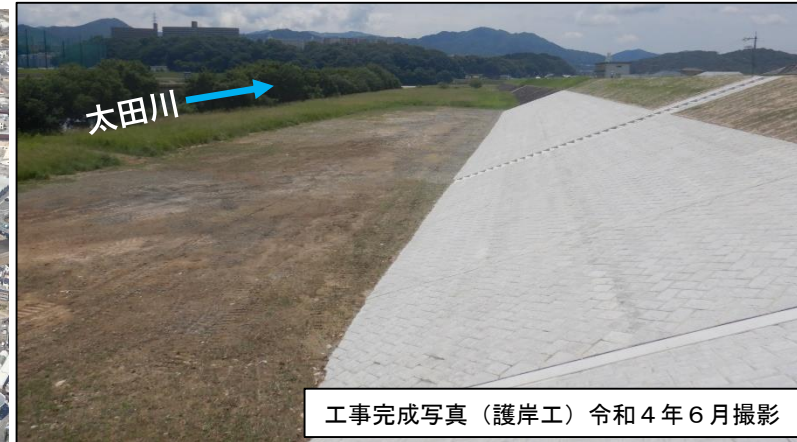
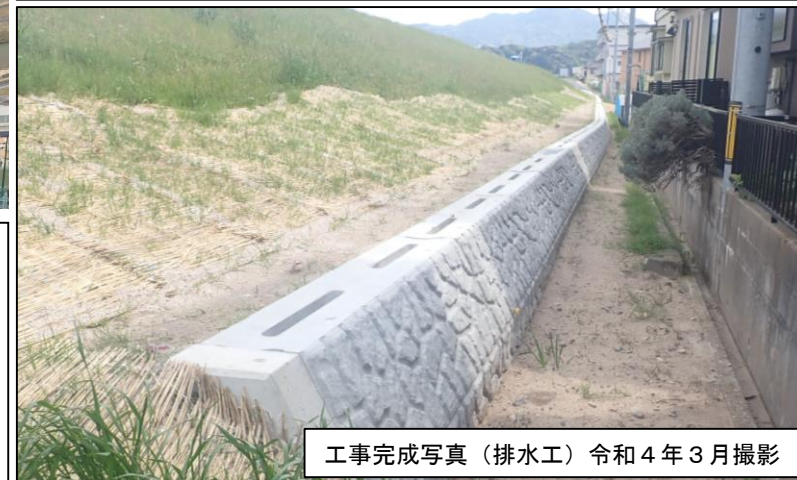
- ・太田川（八木・可部南地区）において堤防の浸透対策工事が完成しました。
- ・工事が完成することで八木・可部南地区において洪水時に堤防内にしみこんだ水で堤防が崩壊するおそれを軽減します。

完 成 : 1,400m / 1,400m 【100%】

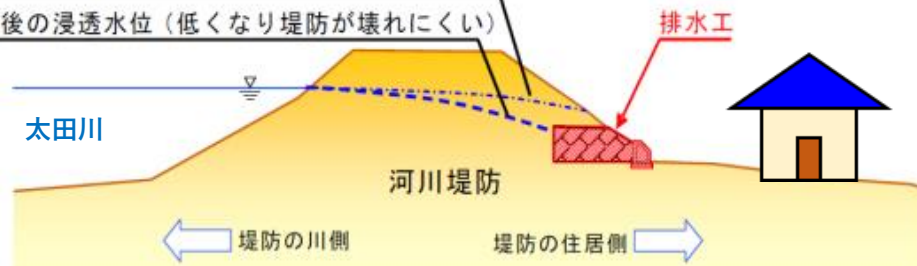
## 整備イメージ

対策前の浸透水位（高いため堤防が壊れやすい）

対策後の浸透水位（低くなり堤防が壊れにくい）
