# 【太田川】工事進捗状況

令和5年11月末時点

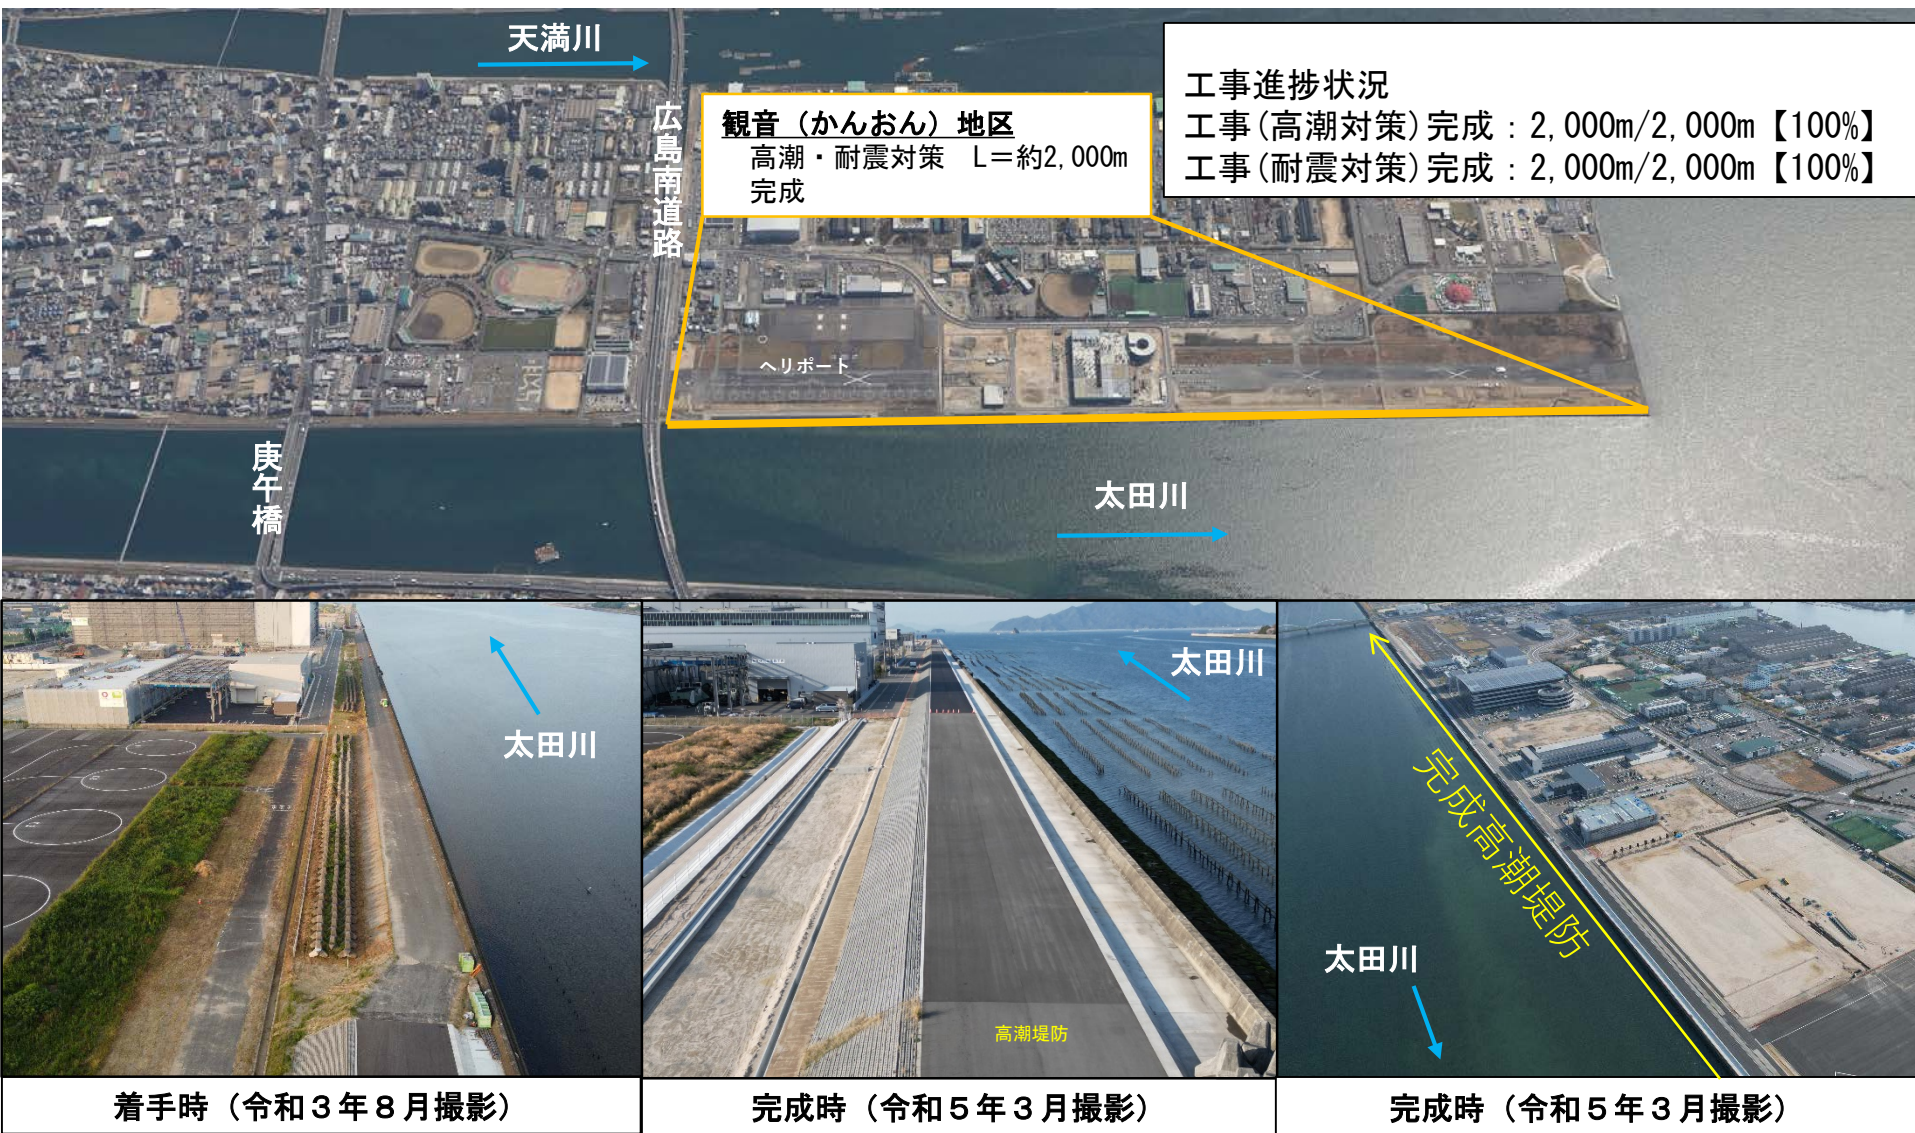
- ・ 太田川（観音地区）において高潮対策工事及び堤防耐震対策工事が完成しました。
- ・ 工事が完成することで観音地区において高潮被害及び地震時の液状化に対する安全性が向上し、浸水被害を軽減します。

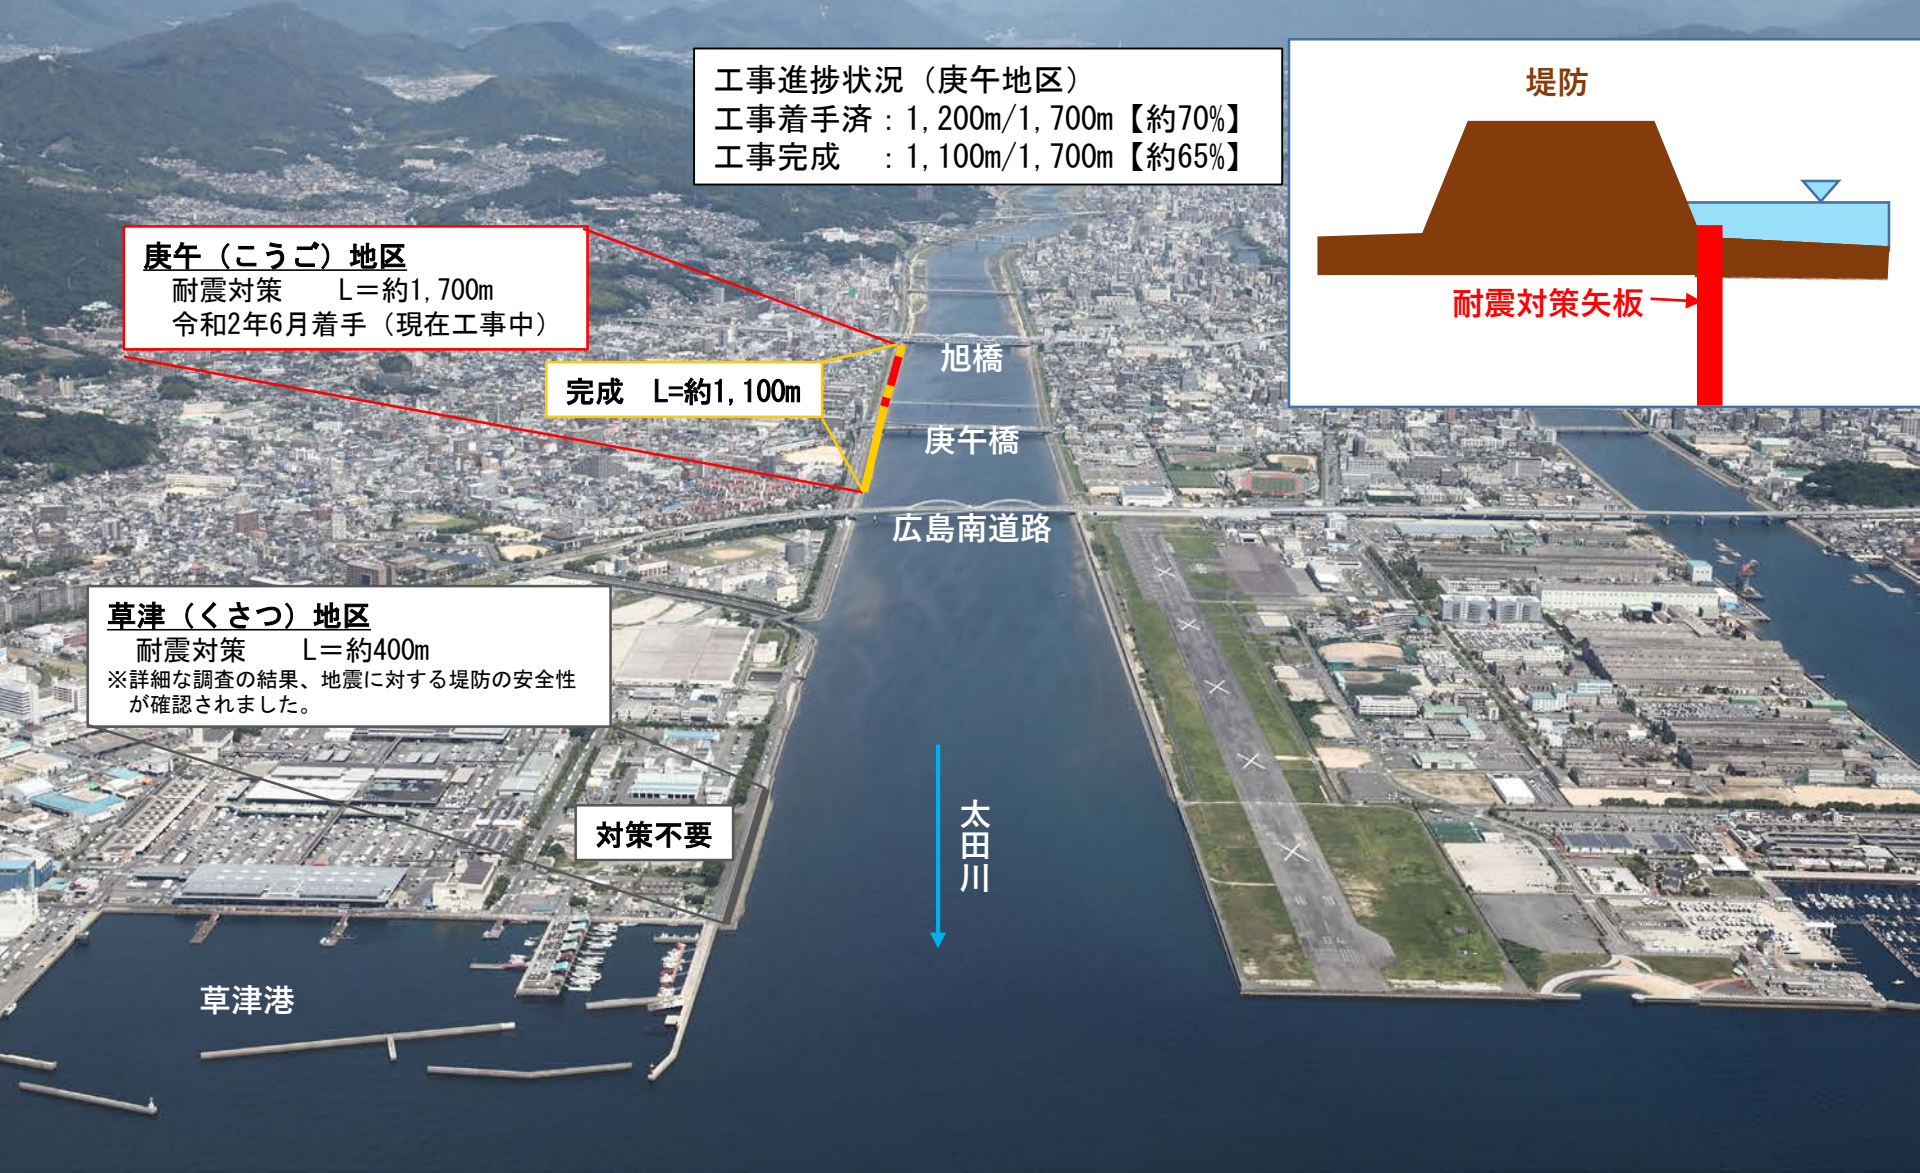
- ・太田川（庚午地区）において堤防の耐震対策工事を実施しています。
- ・工事が完成することで、地震時の液状化に対する安全性が向上し、浸水被害を軽減します。

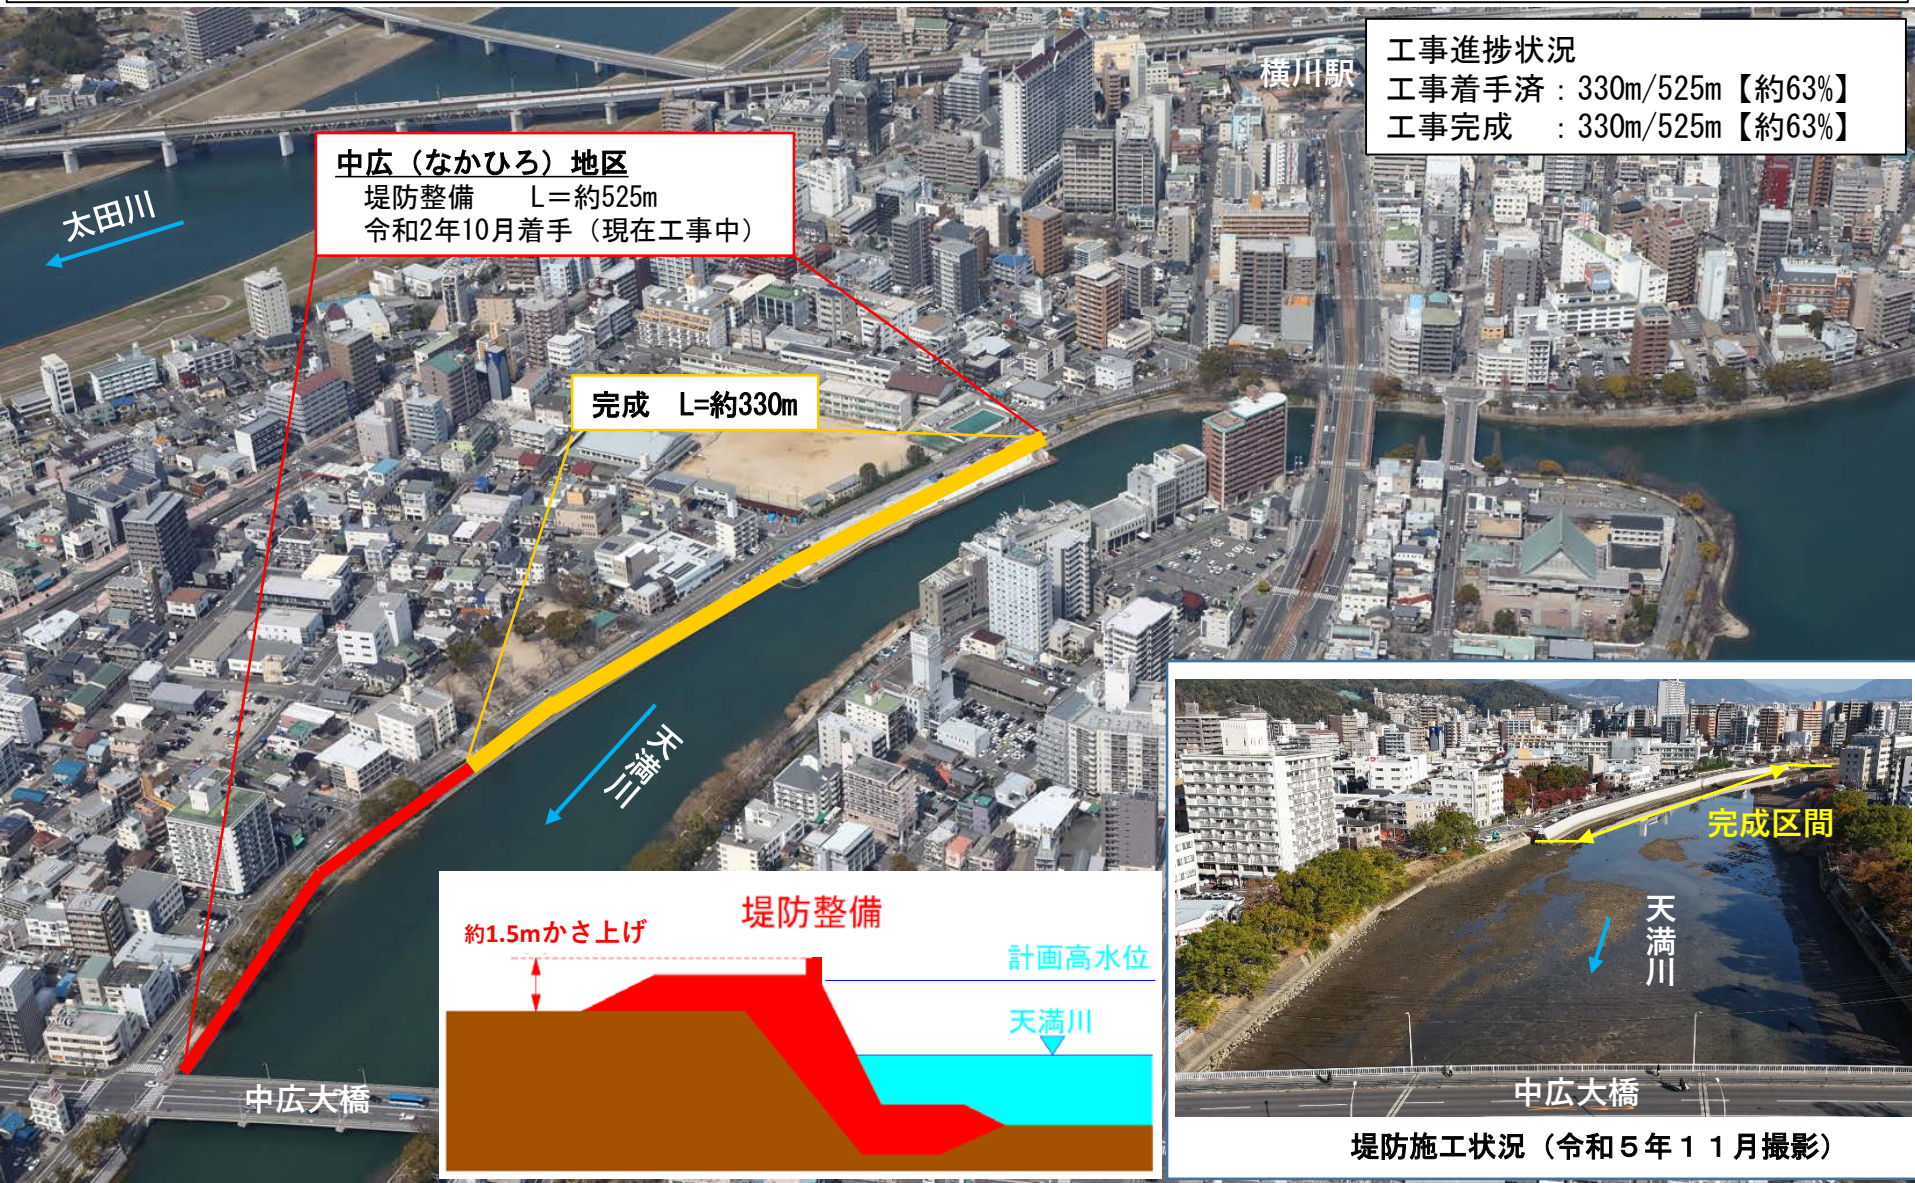
- ・天満川（中広地区）において堤防整備を実施しています。
- ・工事が完成することで、中広地区において浸水被害を軽減します。

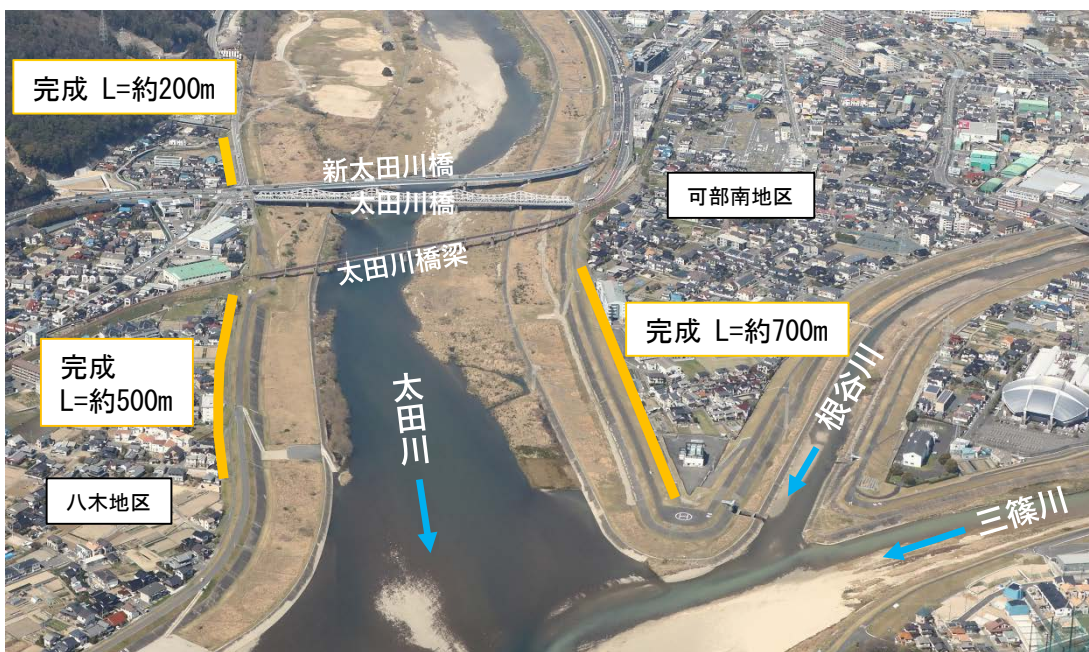
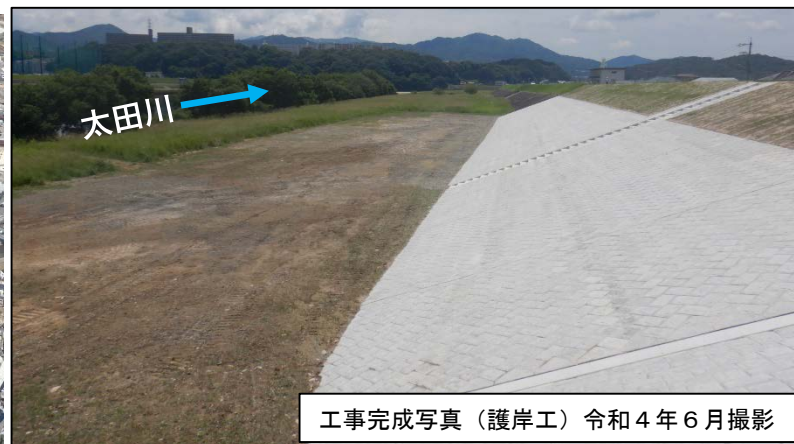
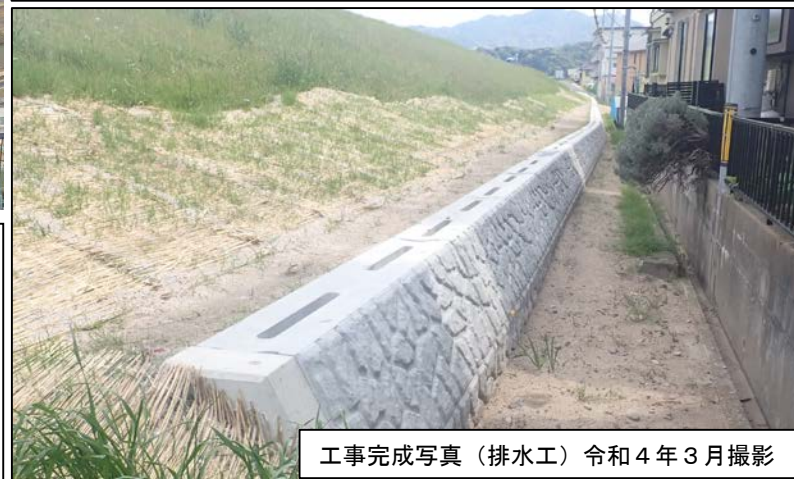
- ・ 太田川（八木・可部南地区）において堤防の浸透対策工事が完成しました。
- ・ 工事が完成することで八木・可部南地区において洪水時に堤防内にしみこんだ水で堤防が崩壊するおそれを軽減します。

完 成 : 1,400m / 1,400m 【100%】

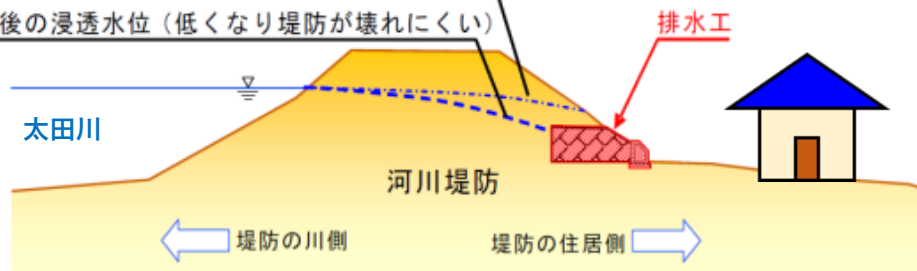
## 整備イメージ

対策前の浸透水位（高いため堤防が壊れやすい）

対策後の浸透水位（低くなり堤防が壊れにくい）
