【太田川】工事進捗状況

【天満川】工事進捗状況

【古川】工事進捗状況

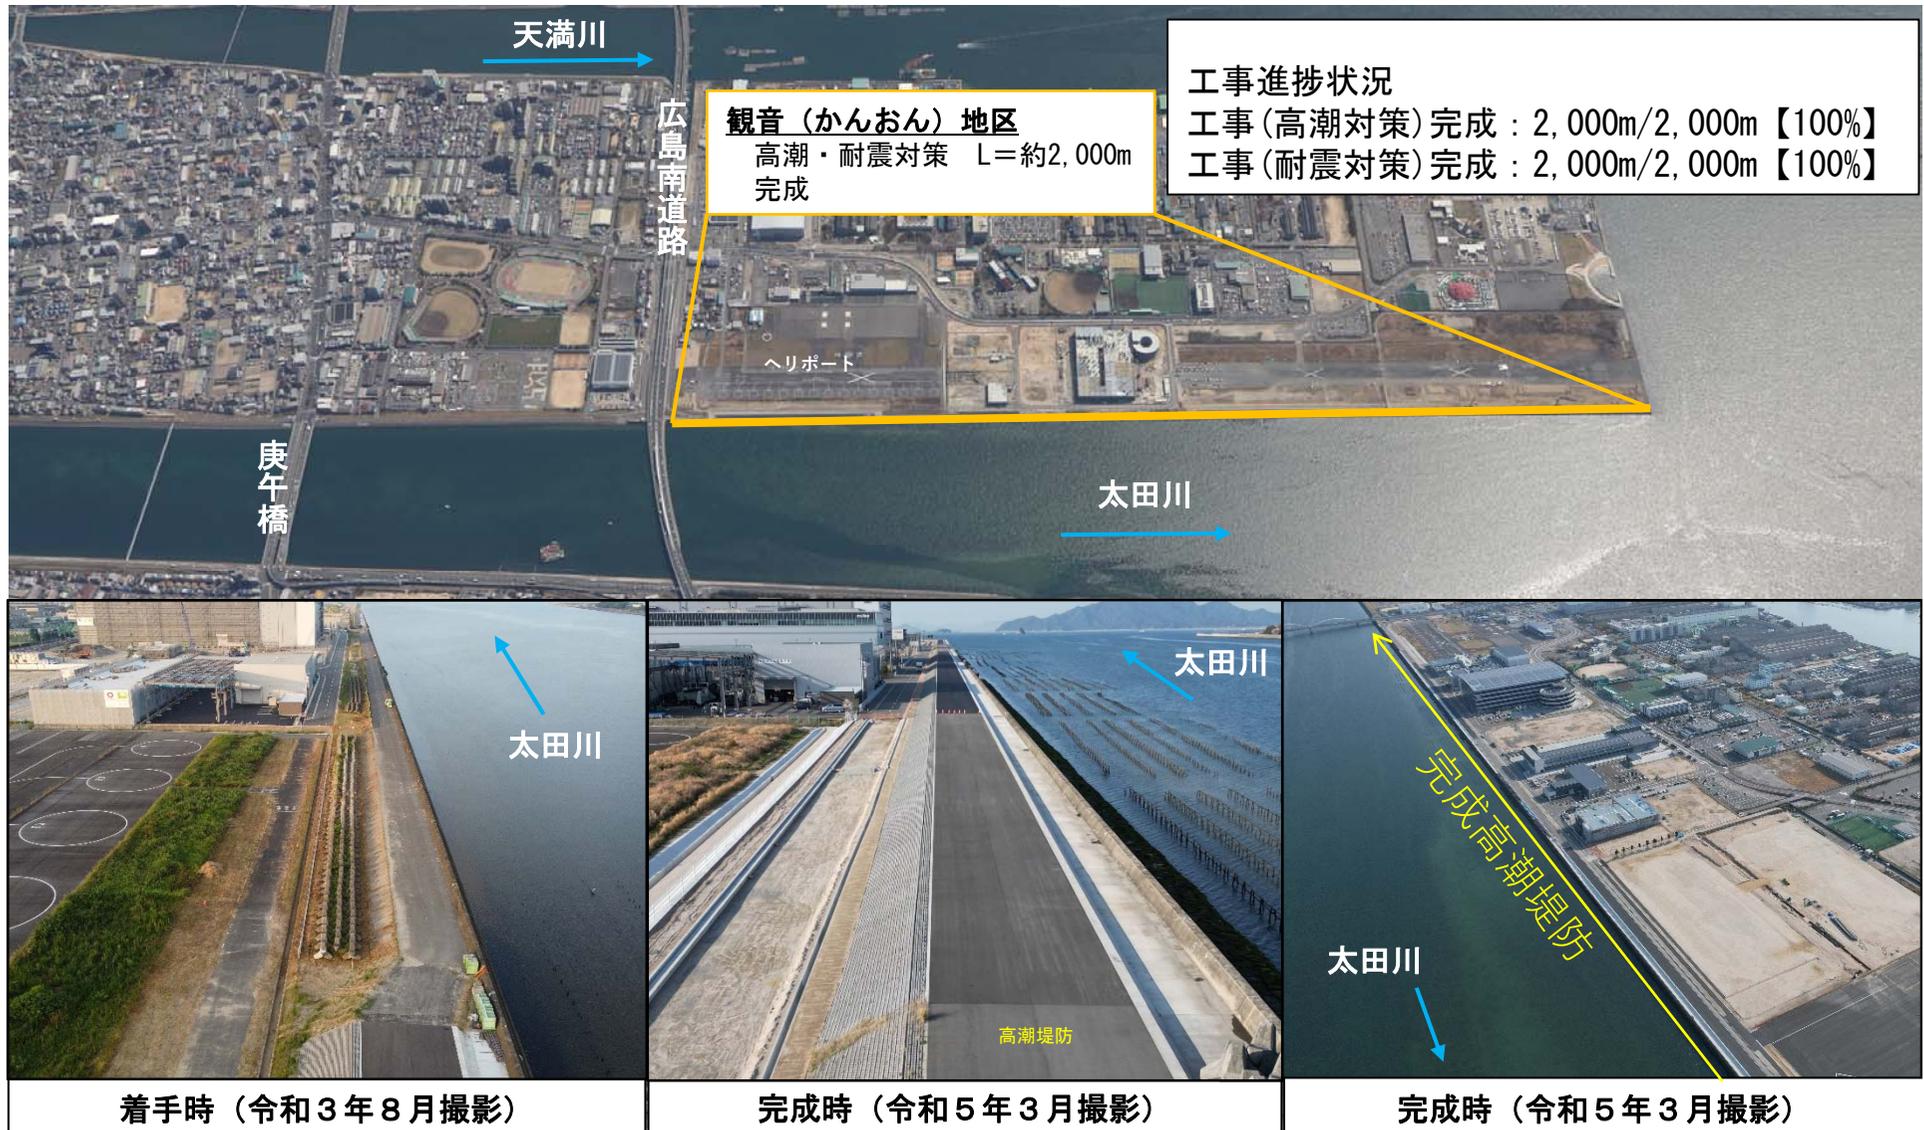
- ・太田川（観音地区）において高潮対策工事及び堤防耐震対策工事が完成しました。
- ・工事が完成することで観音地区において高潮被害及び地震時の液状化に対する安全性が向上し、浸水被害を軽減します。

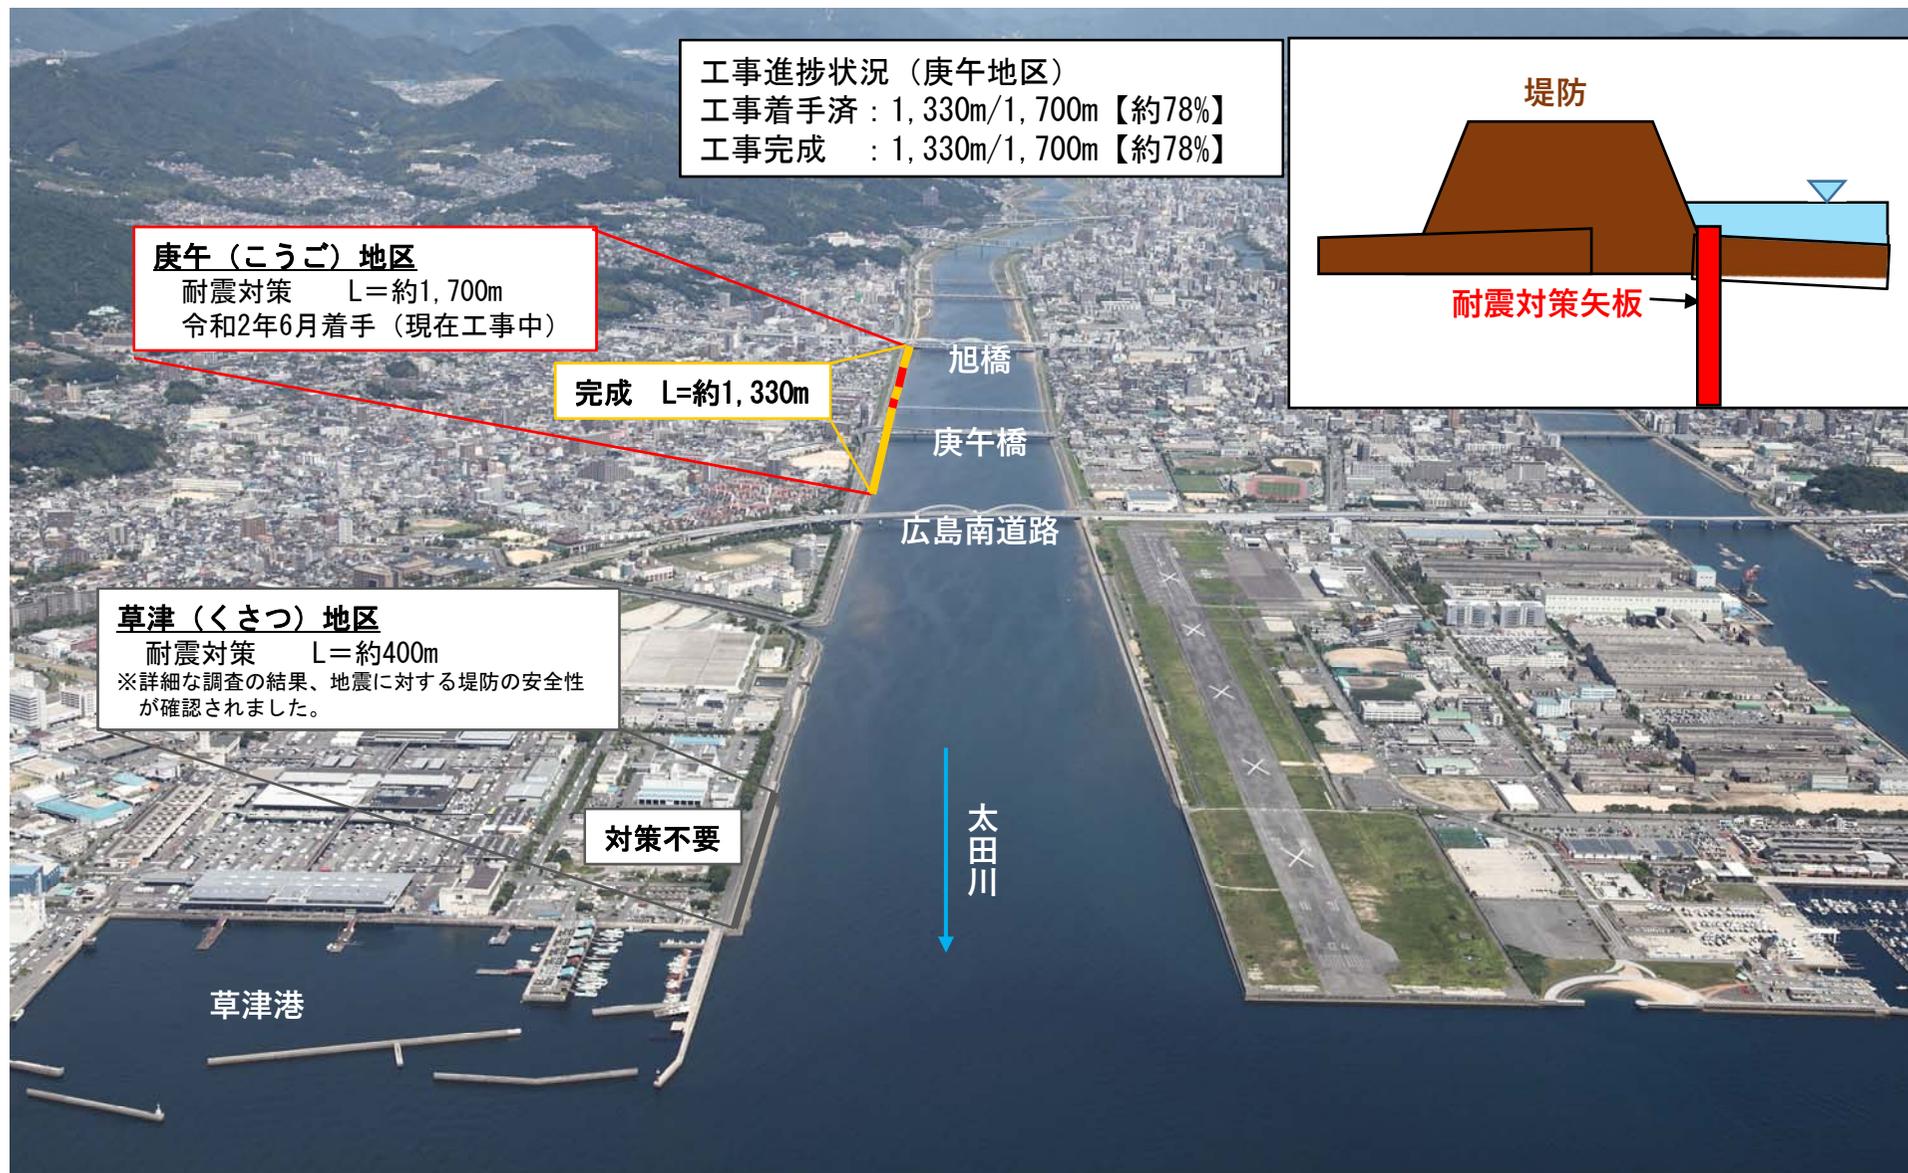
- ・ 太田川（庚午地区）において堤防の耐震対策工事を実施しています。
- ・ 工事が完成することで、地震時の液状化に対する安全性が向上し、浸水被害を軽減します。

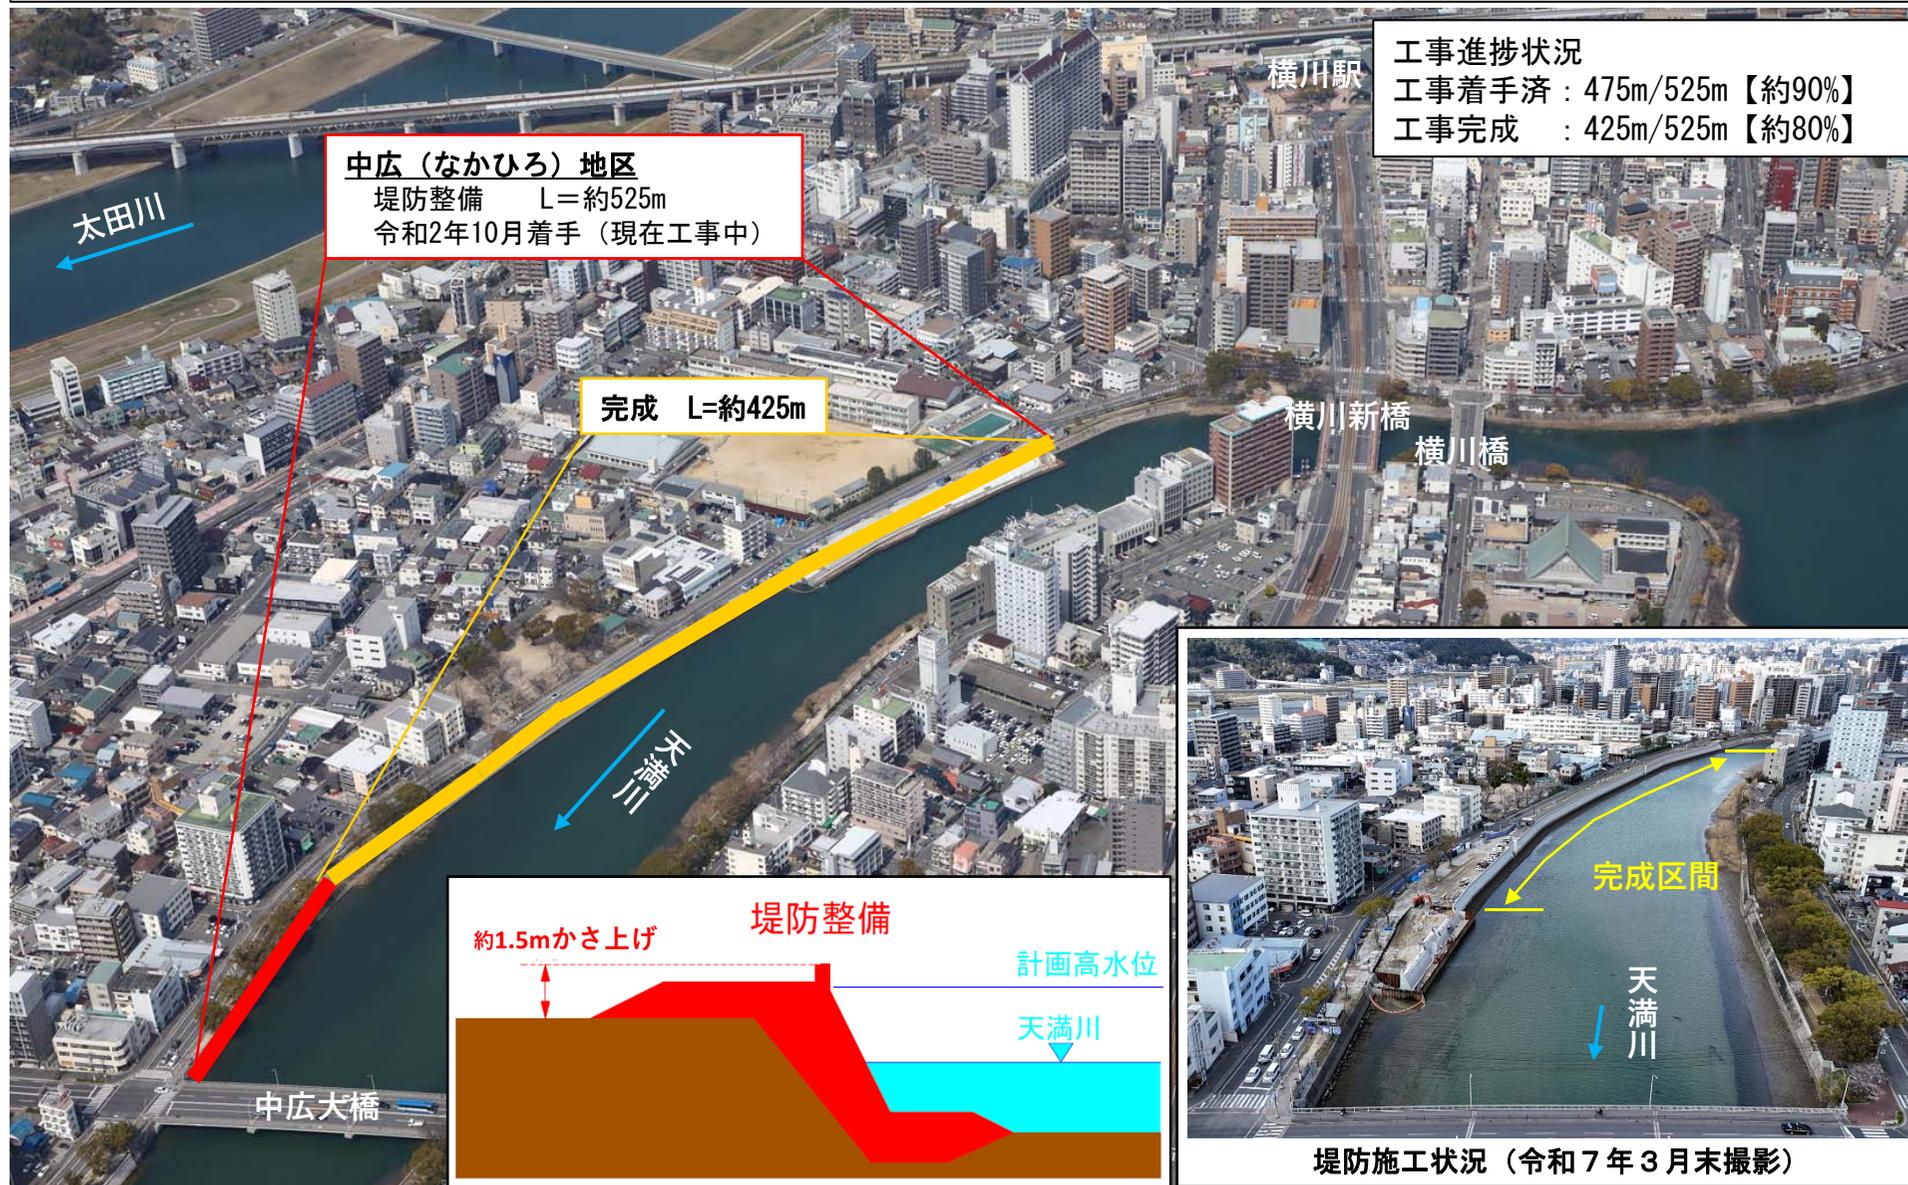
- ・天満川（中広地区）において堤防整備を実施しています。
- ・工事が完成することで、中広地区において浸水被害を軽減します。

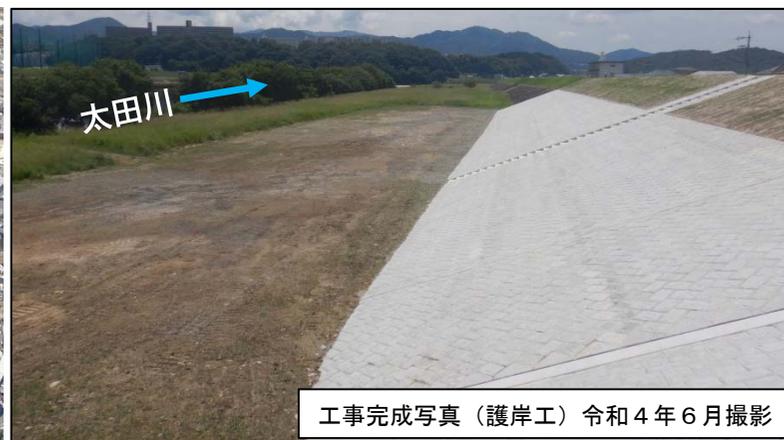
工事完成写真（護岸工）令和4年6月撮影

- ・太田川（八木・可部南地区）において堤防の浸透対策工事が完成しました。
- ・工事が完成することで八木・可部南地区において洪水時に堤防内にしみこんだ水で堤防が崩壊するおそれを軽減します。

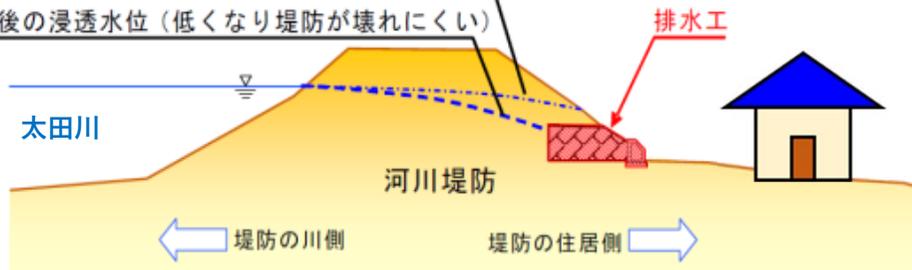
整備イメージ

対策前の浸透水位（高いため堤防が壊れやすい）

対策後の浸透水位（低くなり堤防が壊れにくい）

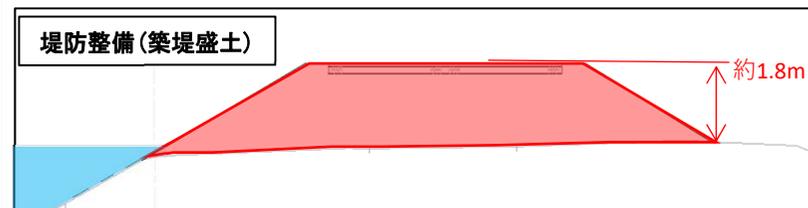
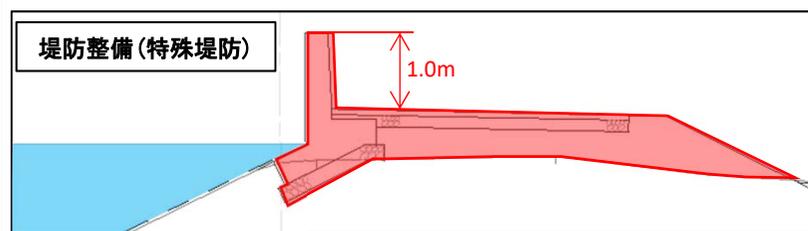
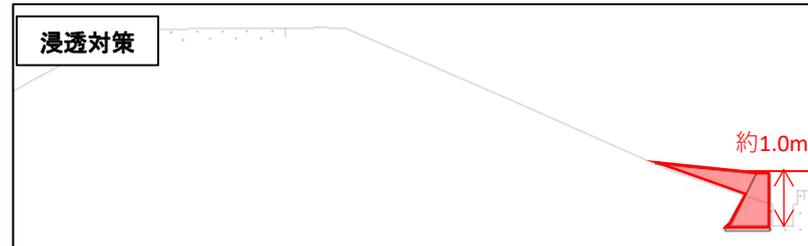
整備イメージ

- 古川(中須・中筋・古市地区)において堤防整備及び河床掘削を実施しています。
- 工事が完成することで古市地区において洪水を安全に流下させることができ、堤防内にしみこんだ水で堤防が崩壊するおそれを軽減します。

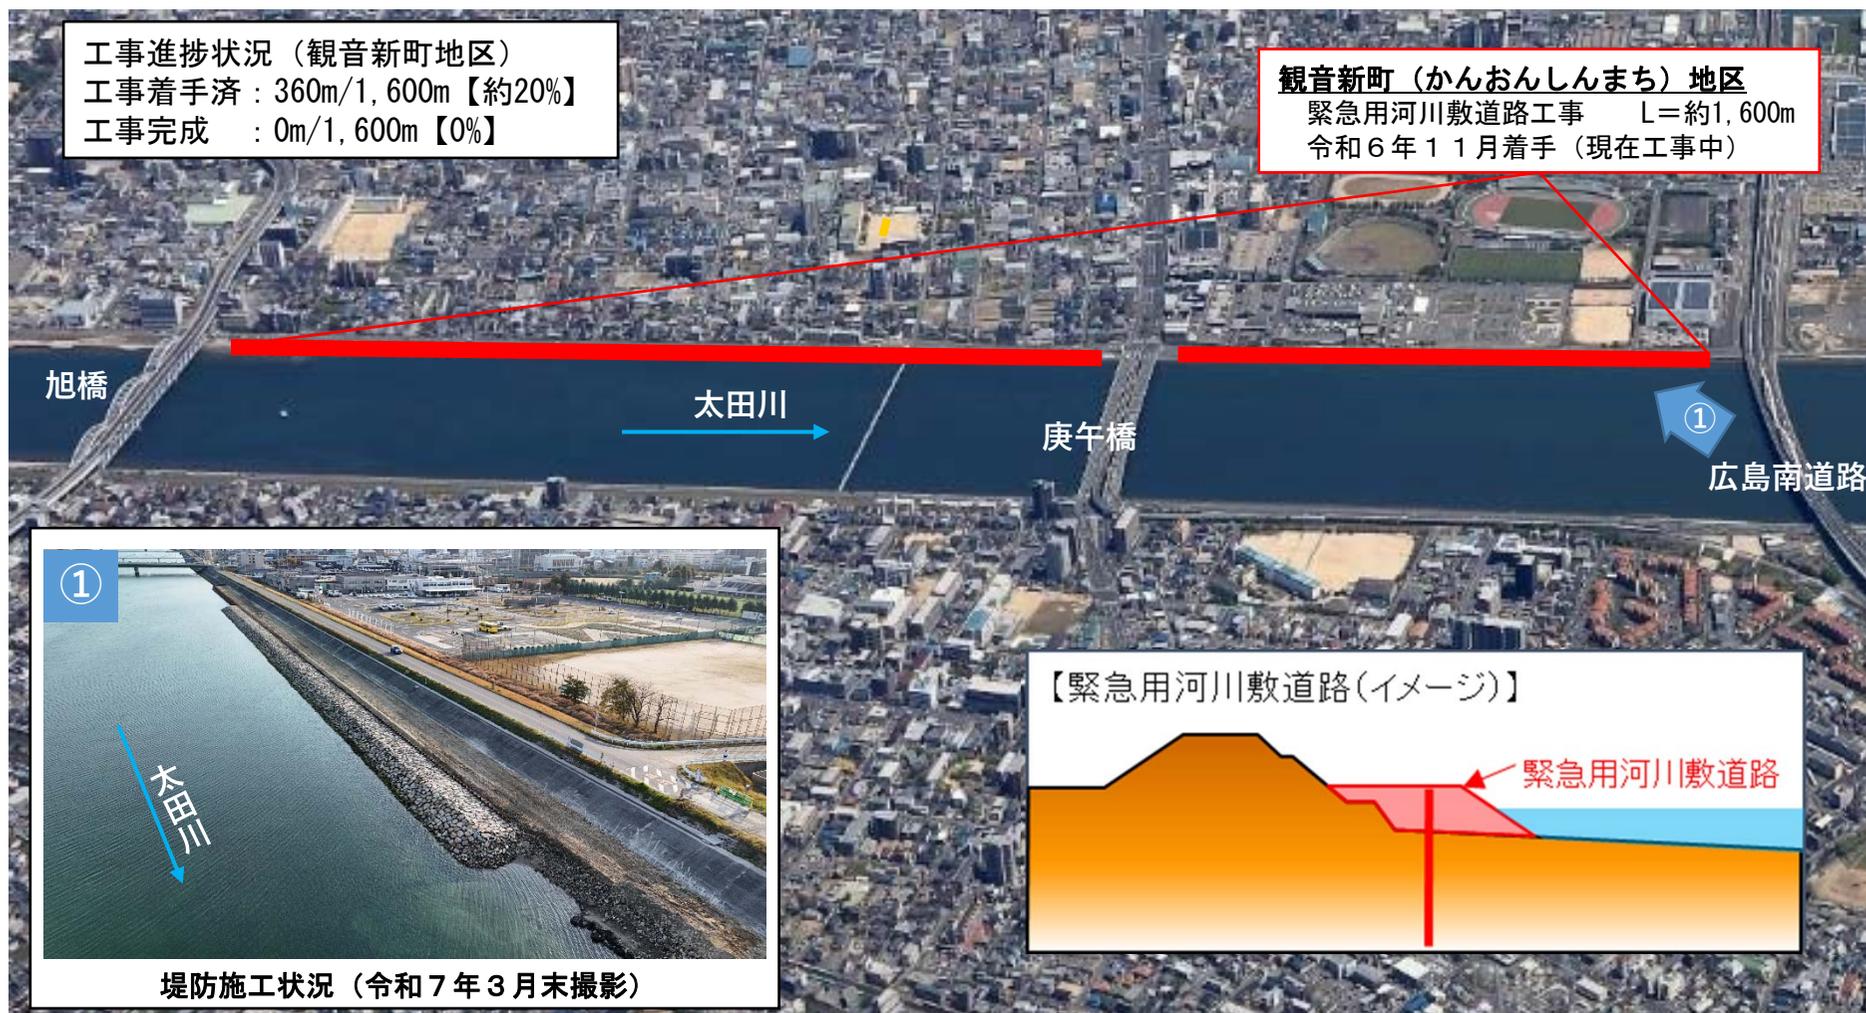
- ・太田川（観音新町地区）において緊急用河川敷道路工事を実施しています。
- ・工事が完成することで、地震等により市街地の道路機能が麻痺したときに救急救命活動や復興支援のための経路として機能します。
