令和3年8月の前線による大雨について (太田川・小瀬川水系)

<令和3年8月11から19日にかけての前線による大雨、中国地方整備局管内出水概況(中国地方整備局)、
令和3年8月の前線による大雨について<出水レポート>より抜粋編集(太田川河川事務所)
令和3年8月12日から15日における弥栄ダム防災操作について(弥栄ダム管理所)
令和3年11月14日 土石流を止めた4基の砂防堰堤の土砂撤去完了(広島西部山系砂防事務所)>

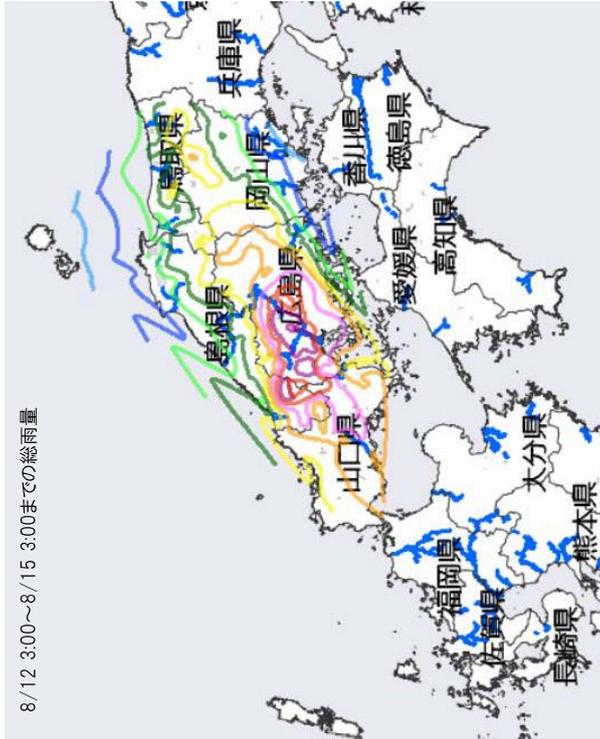
■ 等雨量線図 【国土交通省作成】

- 令和3年8月11日から前線の停滞により、湿った空気が流れ込み続けられた影響で断続的に雨が降り続き、九州や中国地方をはじめとした西日本から東日本に至る広い範囲で大雨となりました。
- いくつかの地域・時間帯においては、局地的に線状降水帯が形成され、激しい雨が数時間降り続き、広島県内では大雨特別警報（土砂災害）が2回にわたり発表されました。
- (13日8時45分発表：広島市⇒同日13時解除、14日12時41分発表：広島市、15時25分発表：廿日市市⇒15日6時10分解除)
- 安芸高田市など江の川流域では72時間の総雨量が500mmを超える箇所があるなど、記録的大雨となりました。

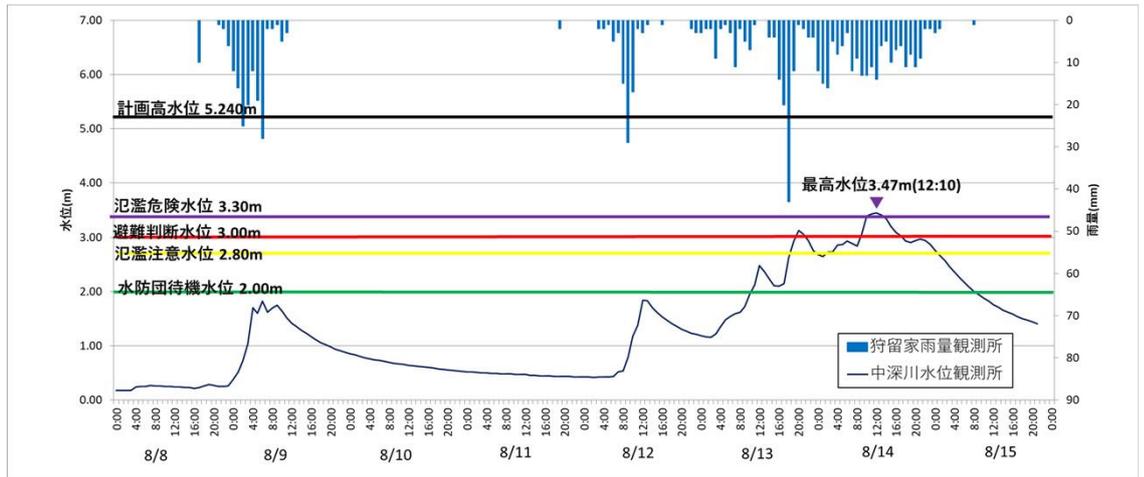
太田川水系三篠川 (中深川) 水位観測所

総雨量 628mm
(8/8-8/15)
総雨量 464mm
(8/12-8/15)
日最大 214mm
(8/14)
時間最大 43mm
(8/13, 18時)

○広島市安佐北区に位置する三篠川の中深川観測所及び根谷川の新川橋観測所では氾濫危険水位を超過する水位を記録しました。

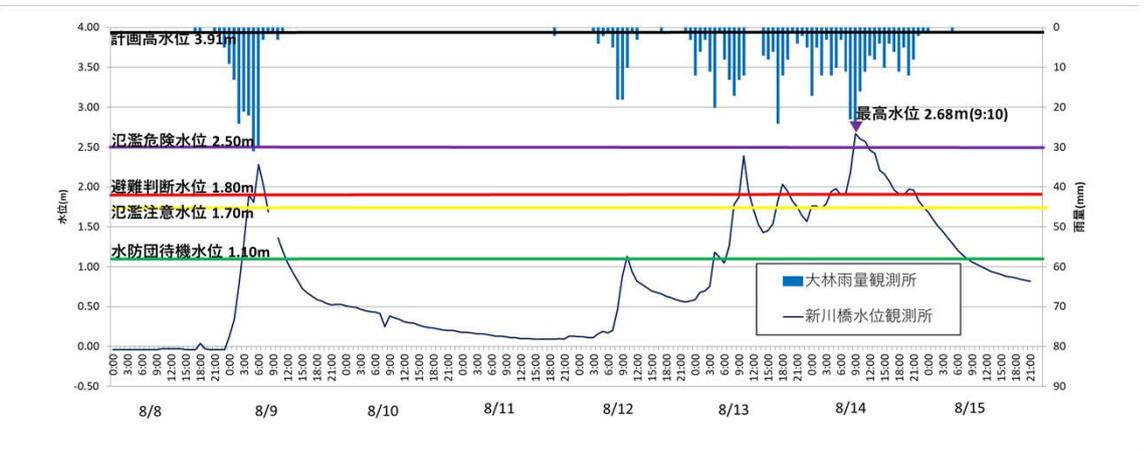
太田川水系根谷川 (新川橋) 水位観測所

総雨量 658mm
(8/8-8/15)
総雨量 490mm
(8/12-8/15)
日最大 225mm
(8/14)
時間最大 31mm
(8/9, 5時)

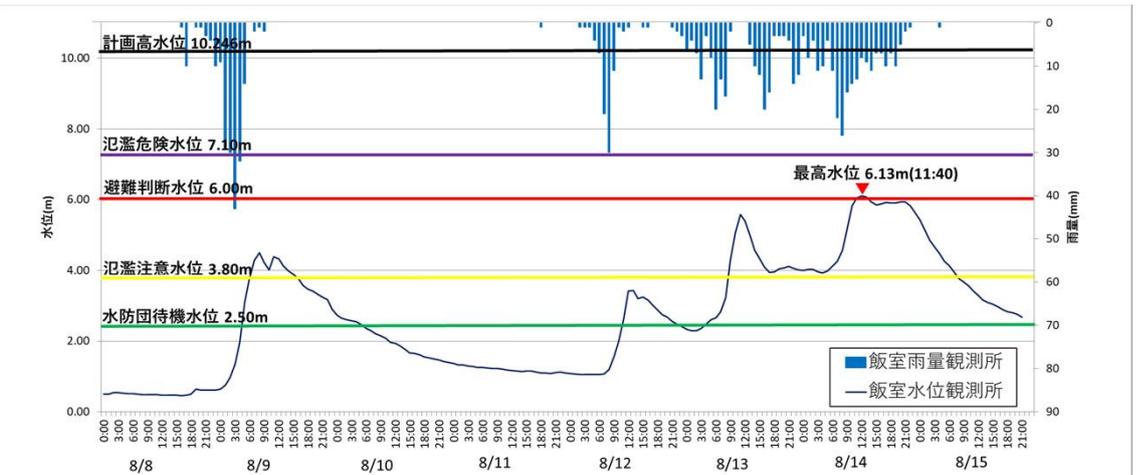
太田川水系太田川 (飯室) 水位観測所

総雨量 696mm
(8/8-8/15)
総雨量 504mm
(8/11-8/15)
日最大 219mm
(8/14)
時間最大 43mm
(8/9, 3時)

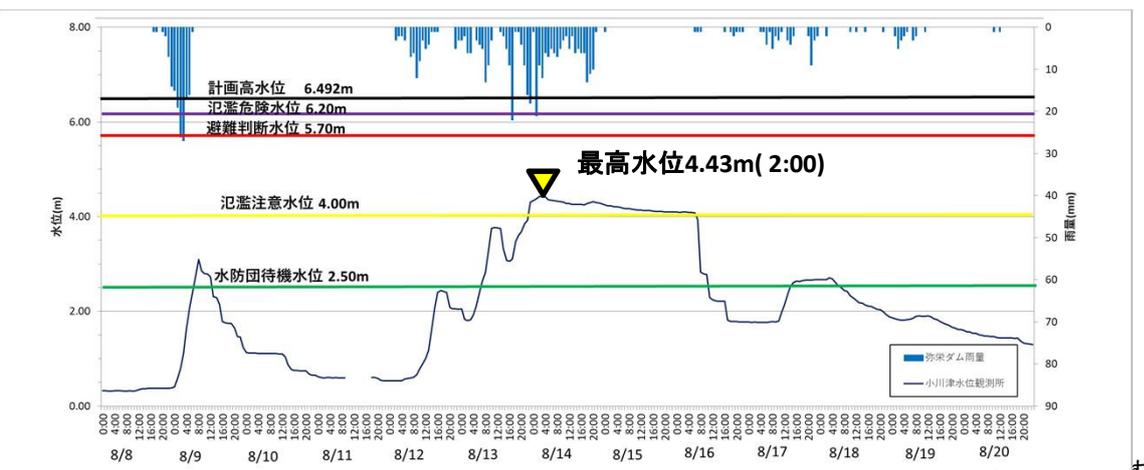
小瀬川系小瀬川 (小川津) 水位観測所

総雨量 585mm
(8/8~8/20)
総雨量 438mm
(8/11~8/20)
日最大 149mm
(8/14)
時間最大 27mm
(8/9, 3時)

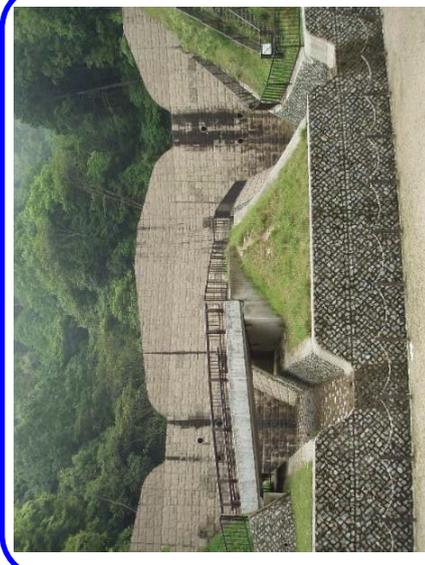
土石流発生前 (R3.5.26撮影)

堰堤の諸元 完成
堤長 L=61.0m 平成16年7月
堤高 H=10.5m
堆砂容量 V=約1670m³

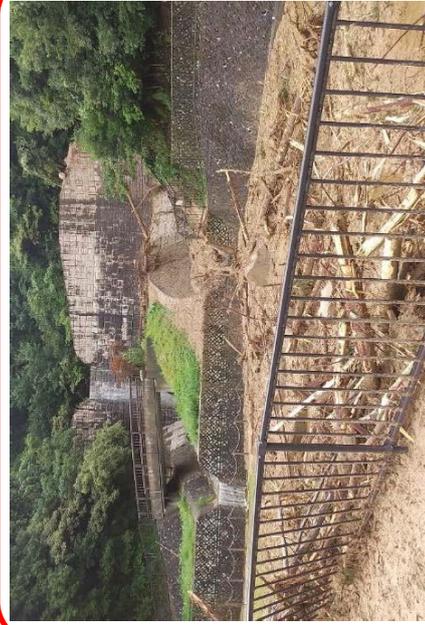
土石流発生直後 (R3.8.15撮影)

ひろしまけん ひろしま あさみなみく あいた
発生箇所：広島県広島市安佐南区相田7丁目
崩壊状況：土石流捕捉量 約1600m³
状況：8月12日からの大雨により土石流が発生したが、砂防堰堤及び遊砂地で土砂及び流木を捕捉。

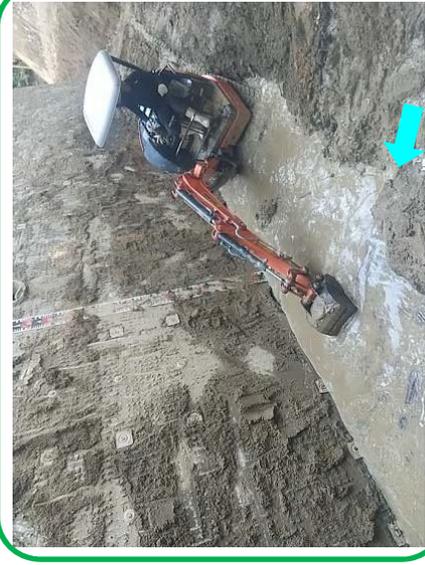
土砂等の撤去状況 (R3.9.25撮影)

■9月25日時点 約1,200m³撤去
※最新の土砂撤去状況は広島西部山系砂防事務所HPに掲載しています。

災害発生日：令和3年8月14日
 降雨状況：累加雨量 576mm (8月12日2時～15日1時)，時間最大雨量 33mm (8月12日8時～9時) ※相田雨量観測所 (国交省)
 崩壊状況：土石流捕捉量 約1,600m³
 発生時の状況：8月12日からの大雨による土石流が発生したが、砂防堰堤及び遊砂地で土砂及び流木を捕捉。
 下流地区への被害を未然に防止した。※対象渓流の土石災害警戒区域内の人家戸数653戸
 土砂撤去状況：8月19日から遊砂地に溜まった土砂や流木等の撤去。8月26日から砂防堰堤の土砂撤去開始。9月28日に土砂撤去作業完了。

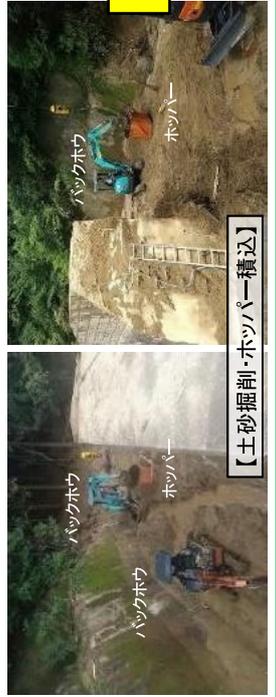
【土砂掘削・ホッパー積込】

小型のバックホウでホッパーに土砂を入れて、クレーンで運び出し、ダンプトラックで搬出します。

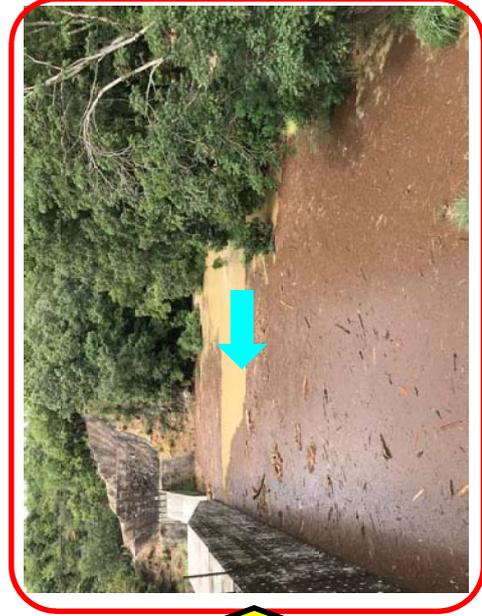
土石流発生直後 (R3.8.15撮影)

災害発生日：令和3年8月14日
降雨状況：累加雨量 541mm
 (8月12日2時～15日1時)
 時間最大雨量 37mm
 (8月12日8時～9時)
 ※高瀬雨量観測所 (広島県)
 ひろしまけん ひろしまし あさみなみく みどりい
発生箇所：広島県広島市安佐南区緑井8丁目
崩壊状況：土石流捕捉量 4,500m³
状況：8月12日からの大雨により土石流が発生したが、砂防堰堤で土砂及び流木を捕捉。下流地区への被害を未然に防止した。
 (参考) 対象溪流の土砂災害警戒区域内の人家戸数252戸

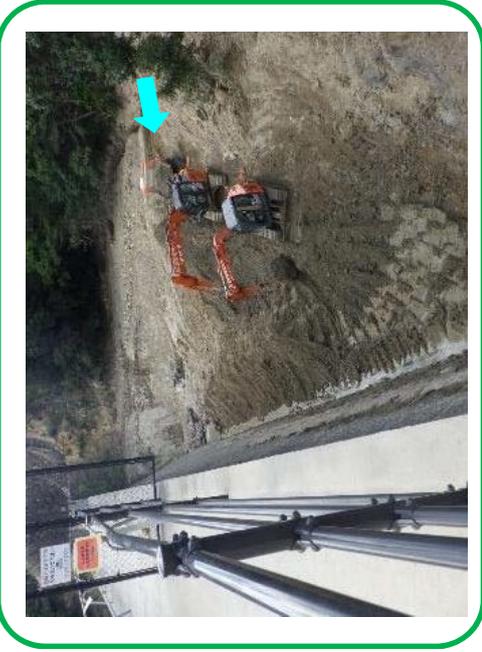
土砂等の撤去状況 (R3.9.27撮影)

■9月25日時点 約1,500m³撤去
 ※最新の土砂撤去状況は広島西部山系砂防事務所HPに掲載しています。

災害発生日：令和3年8月14日
 降雨状況：累加雨量 541mm（8月12日2時～15日1時），時間最大雨量 37mm（8月12日8時～9時） ※高瀬雨量観測所（国交省）
 崩壊状況：土石流捕捉量 約4,500m³
 発生時の状況：8月12日からの大雨により土石流が発生したが、砂防堰堤で土砂及び流木を捕捉。
 下流地区への被害を未然に防止した。※対象渓流の土砂災害警戒区域内の人家戸数252戸
 土砂撤去状況：8月17日から準備工（ポンプ設置、伐採、場内整備）に着手。9月4日から土砂撤去開始。10月4日に土砂撤去作業完了。

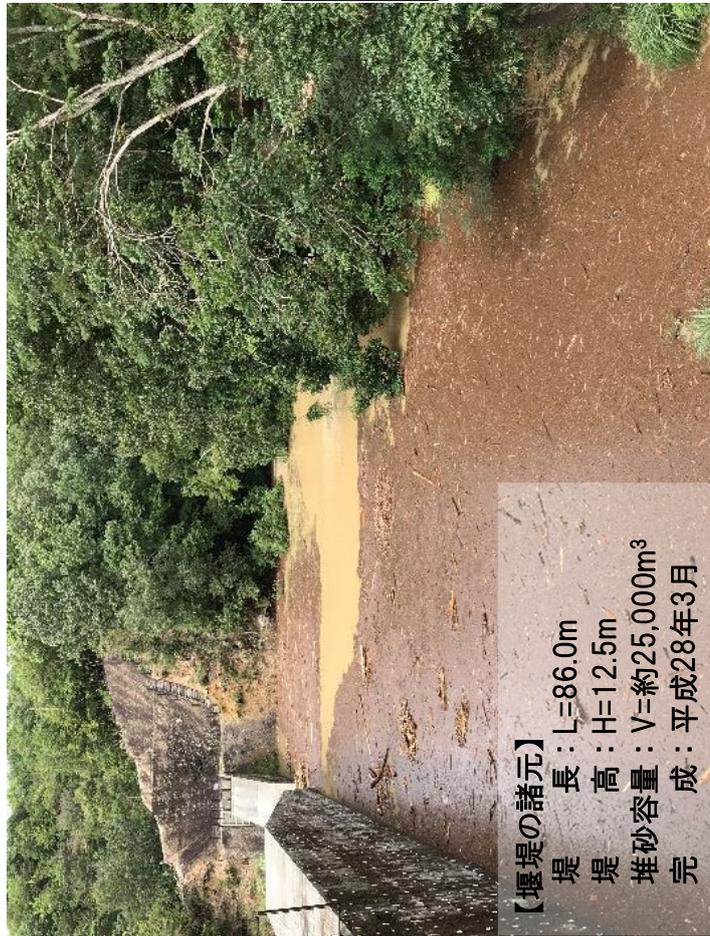
■ 土石流発生直後（R3.8.15撮影）

【堰堤の諸元】
 堤 長：L=86.0m
 堤 高：H=12.5m
 堆砂容量：V=約25,000m³
 完 成：平成28年3月

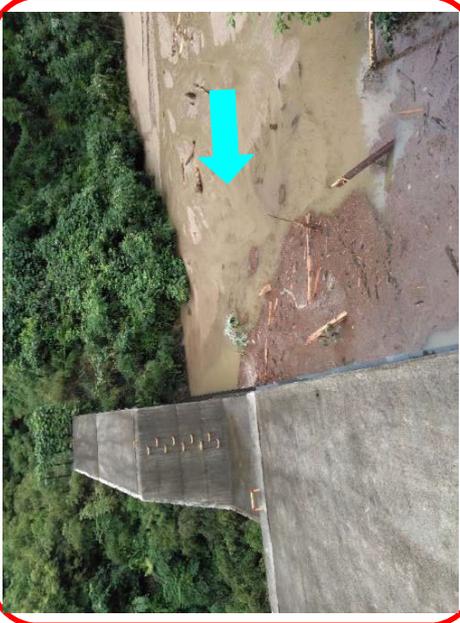
土石流発生直後 (R3.8.17撮影)

災害発生日：令和3年8月14日
降雨状況：累加雨量 631mm
 (8月12日2時～15日1時)
 時間最大雨量 31mm
 (8月12日8時～9時)
 ※祇園山本雨量観測所 (広島県)
 ひろしまけん ひろしまし あさみなみく おおまちにし
発生箇所：広島県広島市安佐南区大町西2丁目
崩壊状況：土石流捕捉量 4,100m³
状況：8月12日からの大雨により土石流が発生したが、砂防堰堤で土砂及び流木を捕捉。下流地区への被害を未然に防止した。
 (参考) 対象渓流の土砂災害警戒区域内の人家戸数14戸

堰堤の諸元
 堤長 L=49.0m
 堤高 H=11.5m
 堆砂容量 V=約9,300m³
 完成 平成30年3月

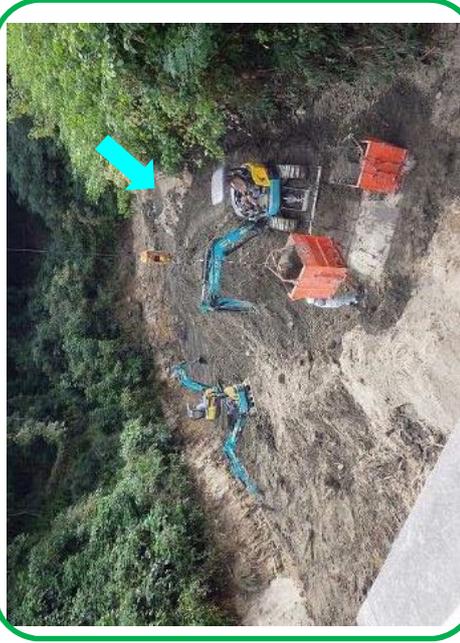
土砂等の撤去状況 (R3.9.24撮影)

■9月24日時点 約670m³撤去
 ※最新の土砂撤去状況は広島西部山系砂防事務所HPに掲載しています。

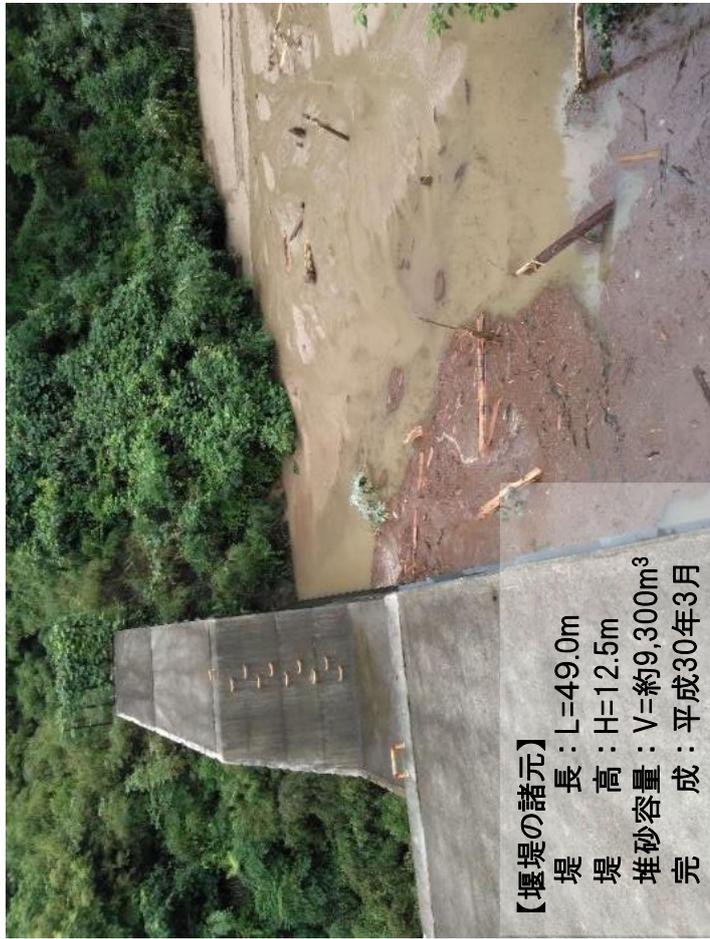
■ 土石流発生直後 (R3.8.17撮影)

崩壊状況：土石流捕捉量 約4,100m³

発生時の状況：8月12日からの大雨により土石流が発生したが、砂防堰堤で土砂及び流木を捕捉。

堤 長：L=49.0m
堤 高：H=12.5m
堆砂容量：V=約9,300m³
完 成：平成30年3月

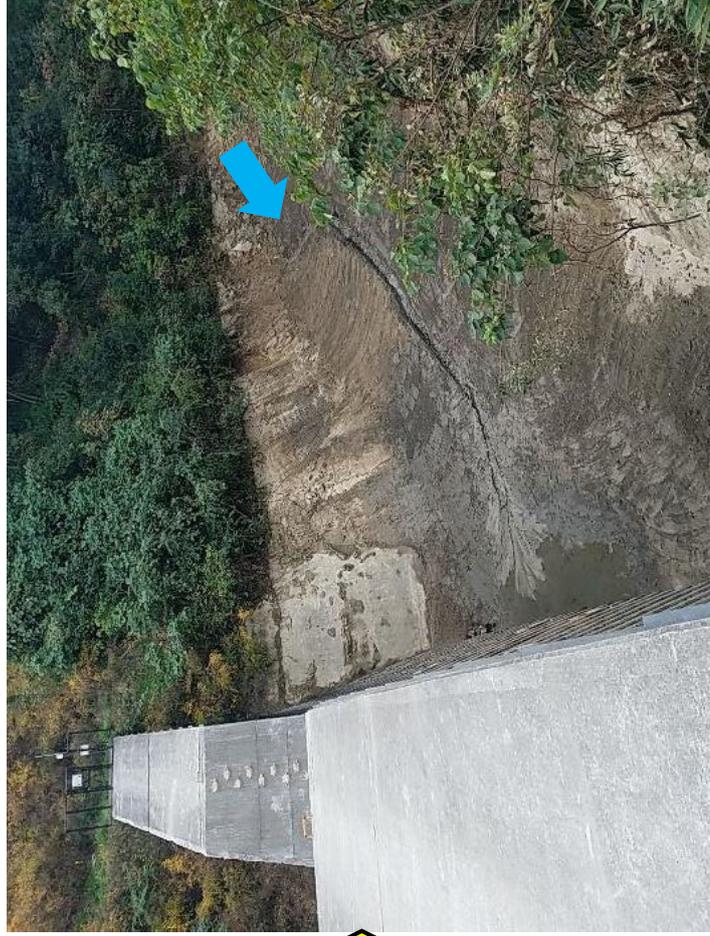
■ 土砂撤去完了時の状況 (R3.11.1撮影)

土砂撤去状況：9月6日から準備工(クレーンヤード設置)着手。9月13日から土砂撤去開始。11月1日に土砂撤去作業完了。

小型のバックホウでホッパーに土砂を入れて、クレーンで運び出し、ダンプトラックで搬出します。

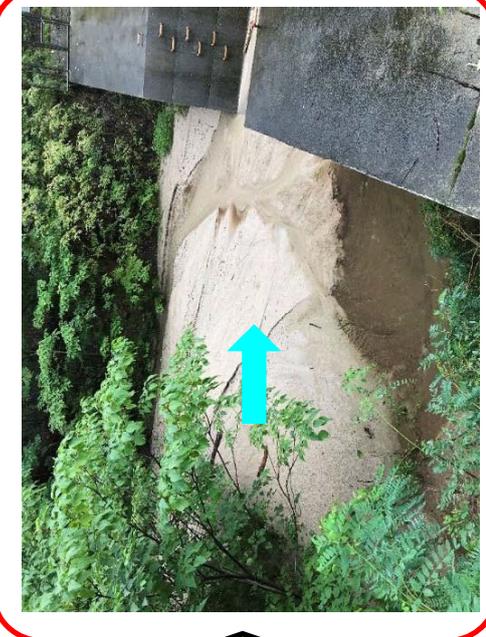
土石流発生直後 (R3.8.17撮影)

災害発生日：令和3年8月14日
降雨状況：累加雨量 631mm
 (8月12日2時～15日1時)
 時間最大雨量 31mm
 (8月12日8時～9時)
 ※祇園山本雨量観測所 (広島県)
 ひろしまけん ひろしまし あさみなみく おおまちにし
発生箇所：広島県広島市安佐南区大町西2丁目
崩壊状況：土石流捕捉量 約730m³
状況：8月12日からの大雨により土砂が流出したが、砂防堰堤で土砂を捕捉。下流地区への被害を未然に防止した。平成26年8月豪雨時に続いて2回目の捕捉。
 (参考) 対象溪流の土砂災害警戒区域内の人家戸数25戸

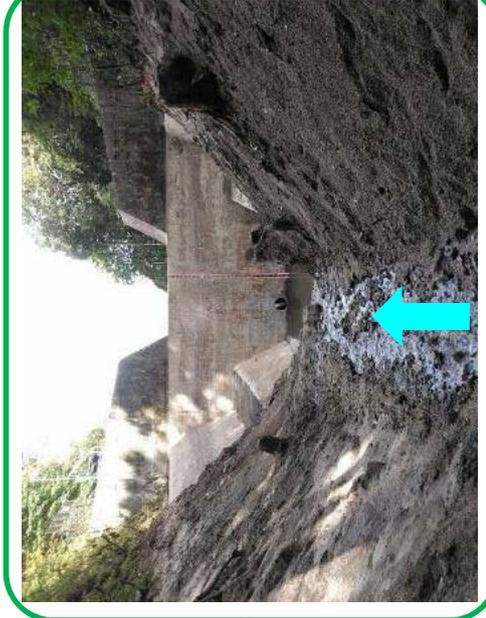
土砂等の撤去状況 (R3.9.24撮影)

■9月21日に土砂撤去完了 約730m³撤去
 ※最新の土砂撤去状況は広島西部山系砂防事務所HPに掲載しています。

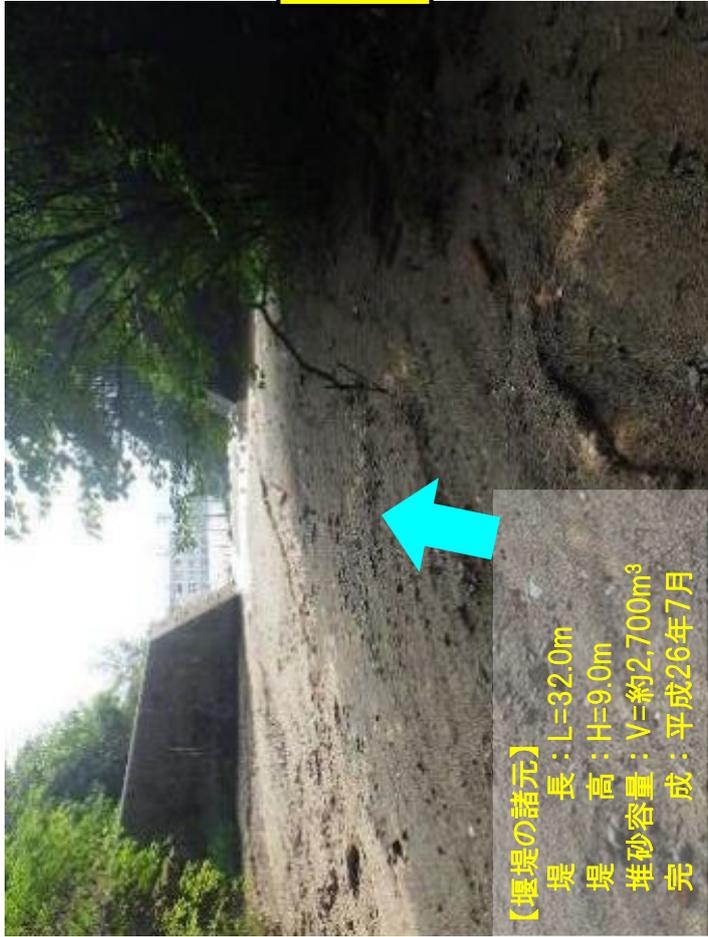
■ 土石流発生直後（R3.8.17堰堤上流側より撮影）

降雨状況：累加雨量 631mm (8月12日2時～15日1時)，時間最大雨量 31mm (8月12日8時～9時) ※祇園山本雨量観測所（広島県）
崩壊状況：土石流捕捉量 約700m³

発生時の状況：8月12日からの大雨により土石流が発生したが、砂防堰堤で土砂及び流木を捕捉。

堤 長：L=32.0m
堤 高：H=9.0m
堆砂容量：V=約2,700m³
完 成：平成26年7月

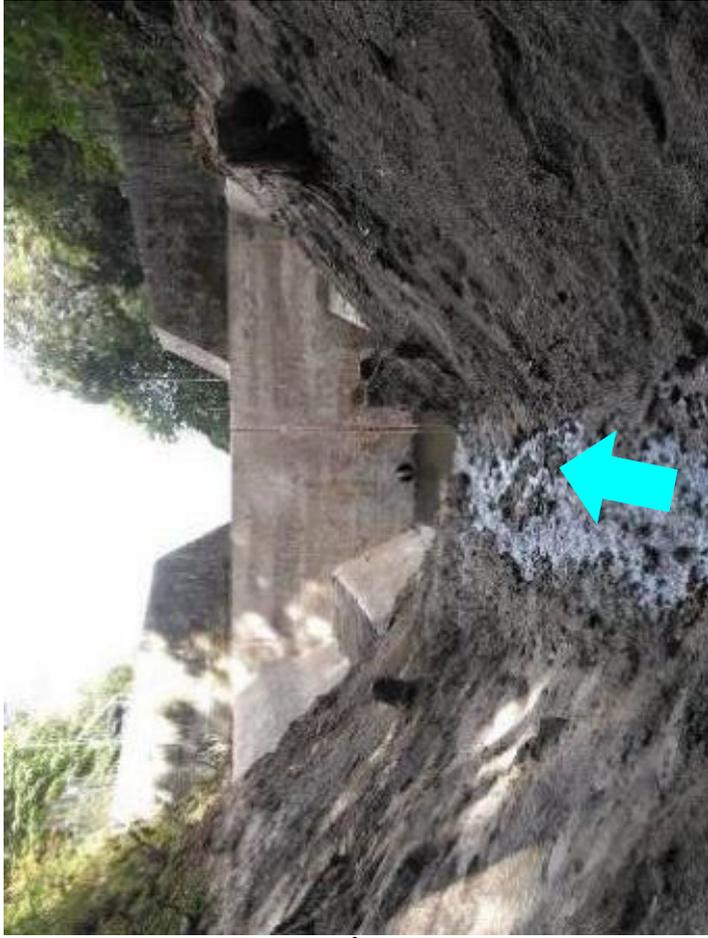
■ 土砂撤去完了時の状況（R3.9.24堰堤上流側撮影）

下流地区への被害を未然に防止した。平成26年8月豪雨時に続いて2回目の捕捉。※対象渓流の土砂災害警戒区域内の人家戸数25戸
土砂撤去状況：9月1日から準備工（工事用道路整備）に着手。8日から土砂撤去開始。21日に土砂撤去作業完了。

掘削した土砂をキャリーダンプで堰堤水通し部から落とし、仮置場に運搬し、脱水後にダンプによりに積み込み搬出します。

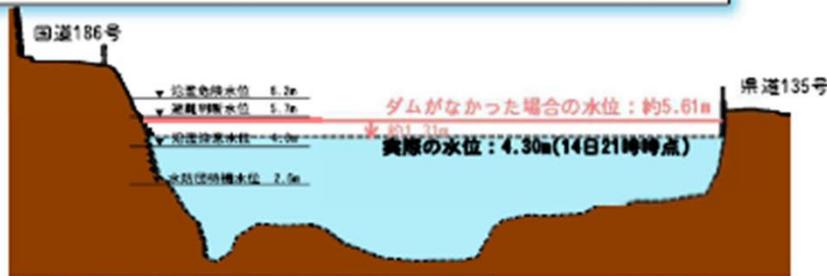
弥栄ダムによる効果 (弥栄ダムより2.5km下流小川津地点)

山口県岩国市小瀬の小川津地点でピーク時の河川水位を約131cm低減

- 令和3年8月12日から8月15日にかけて前線の影響による雨により、弥栄ダム流域平均累加雨量は416mmを記録しました。
- 弥栄ダムでは、ダムへの流入量が最大で毎秒約540m³に達し、このうち毎秒約240m³の洪水をダムに貯めました。
- 今回の雨により弥栄ダムが貯めた水の量の合計は、約1609万m³でした。
