# 太田川高潮対策事業の整備状況について

## ～ 再度災害防止区間の整備完了（高潮対策は今後も引き続き推進します）～

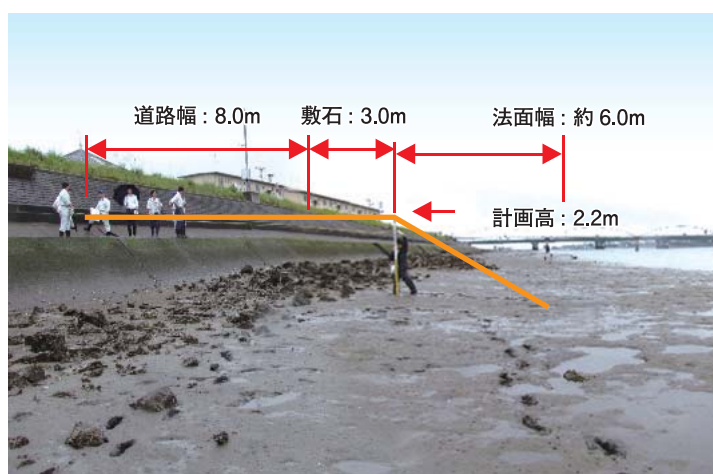
▲緊急用河川敷道路整備イメージ

「太田川生態工学研究会」は、太田川放水路で計画されている緊急用河川敷道路の造成に伴い、河口干潟の環境をどのように保全していくかを検討するため、平成17年1月に、この研究会

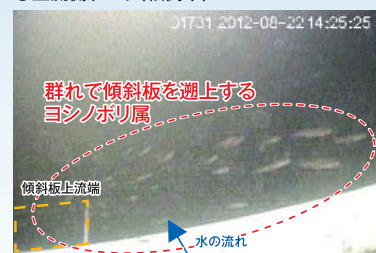
### ●上流側ゲート(転倒中)

▲水中の様子

調査は、底生魚が遡上する5月から8月にかけて行い、遡上した底生魚の種類、個体数のほか、水中カメラで遡上状況を確認しました。

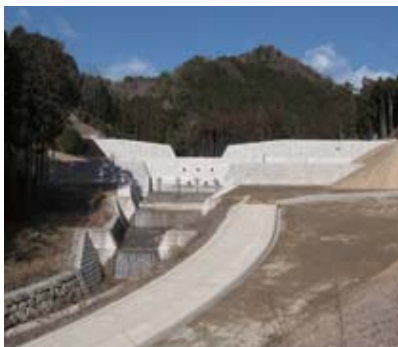
宮内2号砂防えん堤

平成25年2月竣工・廿日市市宮内地先

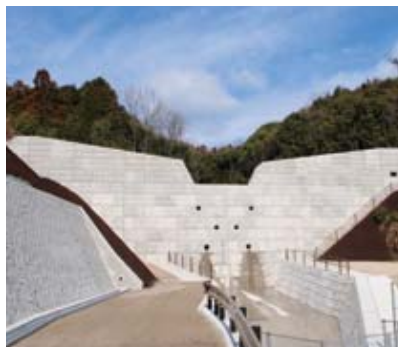
大町3号砂防えん堤

平成25年2月竣工・広島市安佐南区大町地先

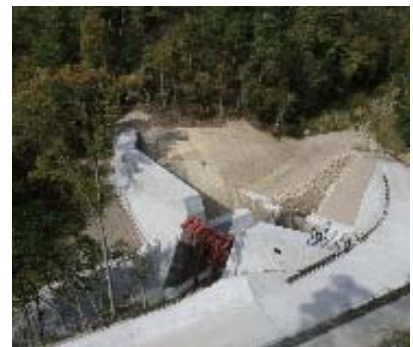
綾ヶ谷1号砂防えん堤

平成24年11月竣工・広島市安佐北区綾ヶ谷地先

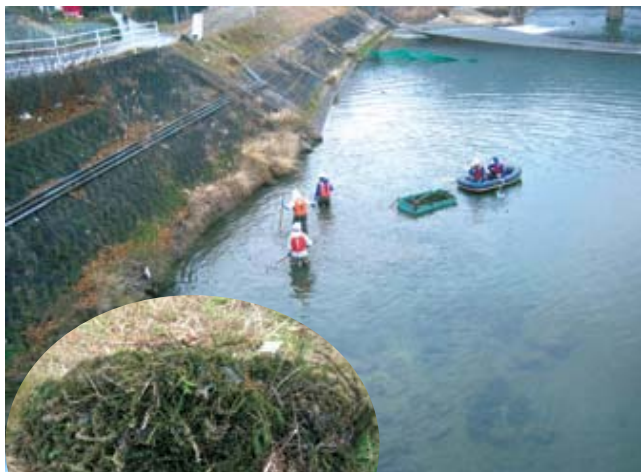
▲外来水草除去作業の様子

◀除去したオオカナダモ

太田川水系においても三篠川・太田川で「要注意外来生物リスト」に選定されているオオカナダモが確認され、平成24年度は三篠川を対象に除去作業を行っています。太田川についても平成25年度に除去作業を行う予定となっています。
