9.1 気象概要

9.平成17年9月洪水の概要

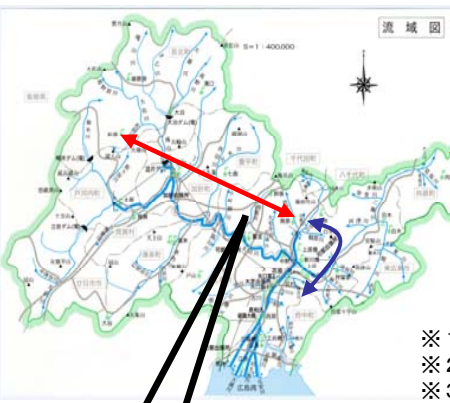
■ 太田川の中上流部(可部より上流)では、床上浸水284棟、道路冠水による通行不能38箇所、施設被害など被害が集中 ※河川災のみ
 ■ 堤防未整備区間がほとんどで治水安全度は1/10以下

床上 +1.0m以上 (家屋被害※1)	床上 +1.0m未満 (家屋被害)	床下 (家屋被害)	浸水面積 ha
広島市安佐南区	0(0)	3(3)	6(3)	13
広島市安佐北区※2	78(49)	173(117)	101(75)	84
広島市佐伯区	2(2)	16(5)	14(4)	11
安芸太田町	0(0)	12(3)	33(20)	21
浸水区域全体	80(51)	204(128)	154(102)	129
