10.1 太田川中・上流部の地域特性と今回の洪水の特徴

10.中・上流部の床上浸水対策

10.2 中・上流部における床上浸水対策について

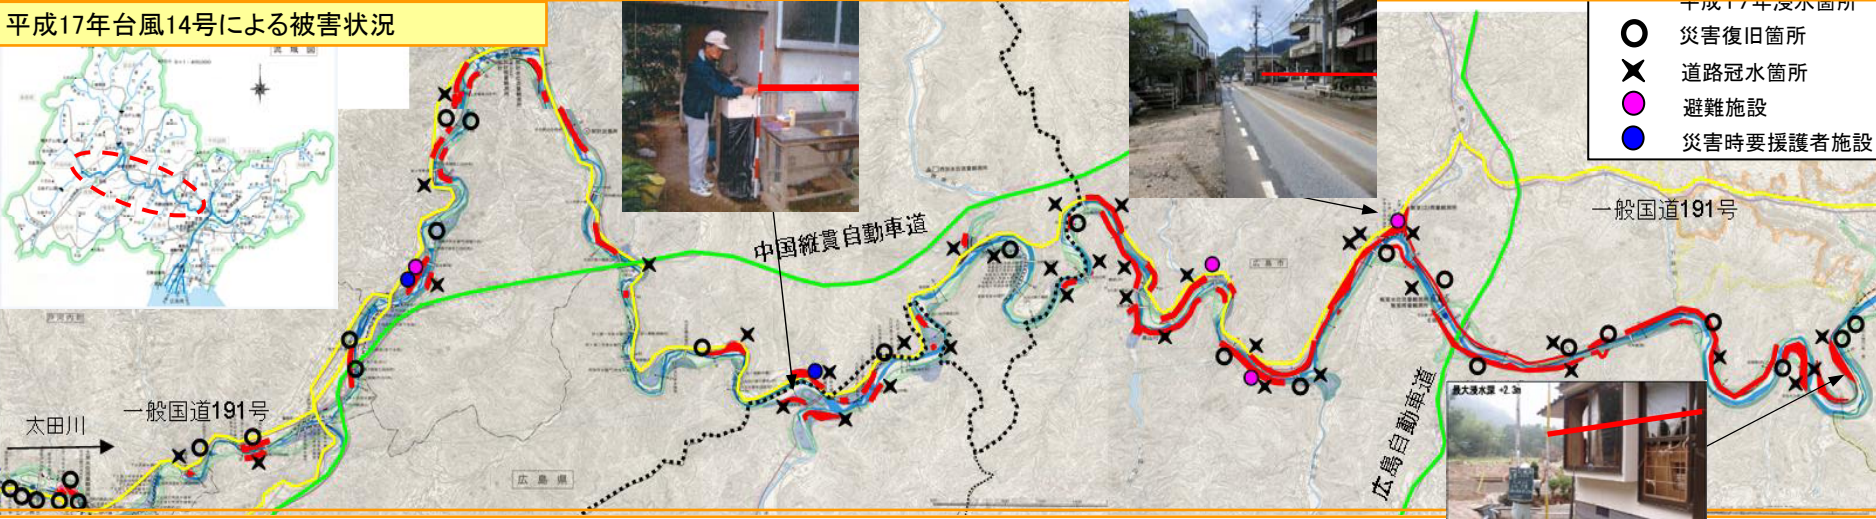
平成17年台風14号による被害状況

- 平成17年台風14号では、中・上流部において、河川沿いに浸水被害438棟、道路冠水による通行不能38箇所、施設被害35件などの被害が発生
- 被災箇所によっては、上下流を結ぶ主要道路も水没し孤立化、水防活動にも支障
- 地域毎の地形特性・居住形態に応じて、
 - ①連続堤の整備、②輪中堤の整備、③道路の嵩上げにあわせた宅地の嵩上げ等の対応

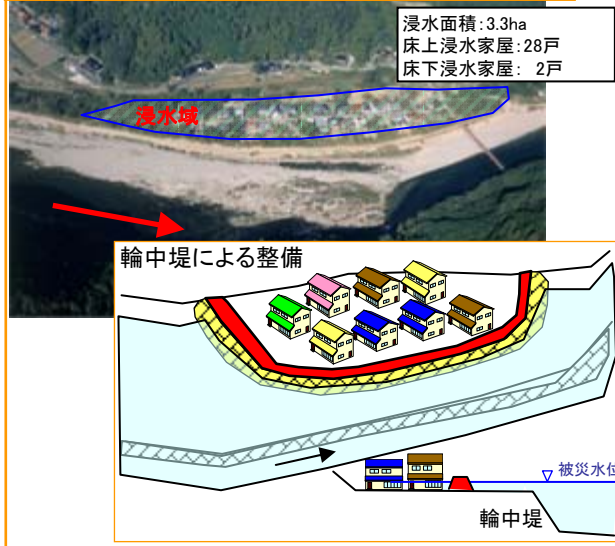
○河川沿いの平地の一部に人家が立地している地区

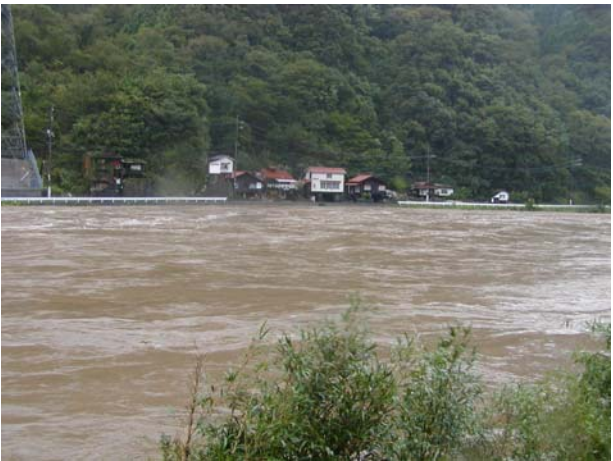
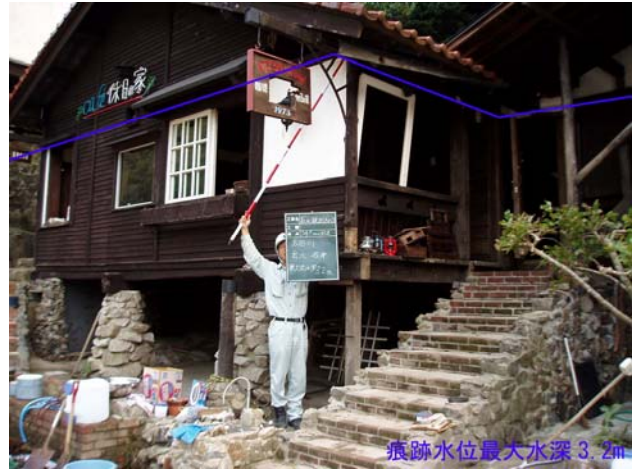
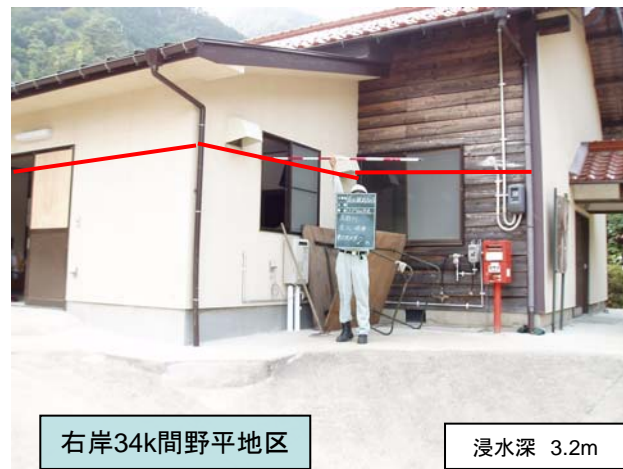
右岸34k間野平地区

- ・度重なる被災(昭和48年、平成11年、16年、17年)
- ・家屋の軒下に迫る高い浸水

浸水深 3.2m

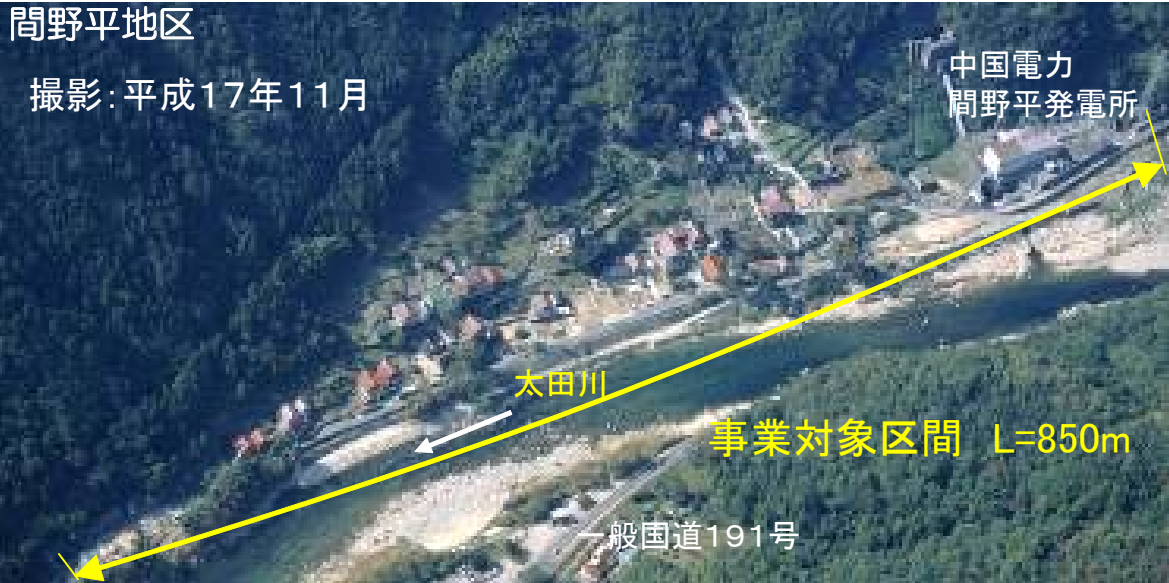
間野平地区

背後にすぐ山が迫るため、
宅地嵩上げ整備
生活道路(避難経路)と一体となった整備

事業効果	
床上浸水家屋	15戸 → 0戸
床下浸水戸数	1戸 → 0戸
避難所の浸水	1戸 → 0戸
浸水区域の解消

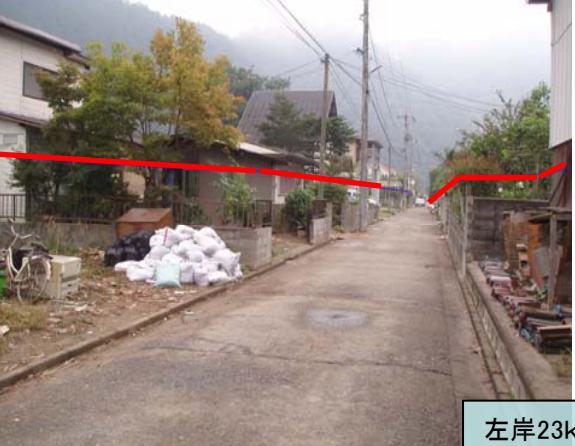
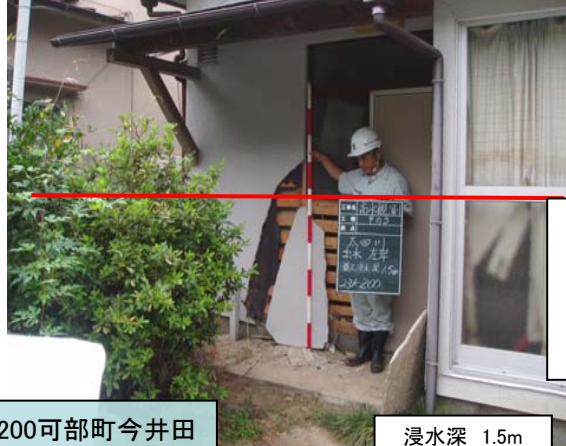
左岸23k200可部町今井田

- ・昭和60年代以降に造成されS47災害の経験が無い
- ・計画高水位より低いためH17出水で被災(無堤部)

浸水深 1.5m

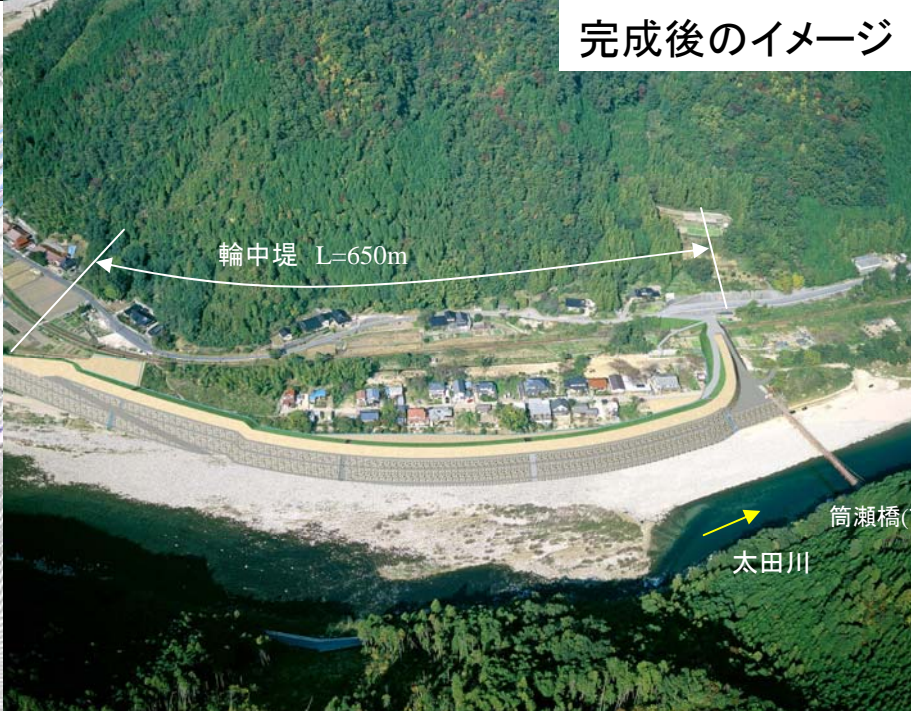
完成後のイメージ

輪中堤方式により改修予定

床上浸水+1.0m以上の家屋	15戸	→	0戸
床上浸水家屋	13戸	→	0戸 (2戸移転)
床下浸水家屋	2戸	→	0戸 (1戸移転)
浸水区域の解消
