3.1 昭和47年7月洪水の概要(観測史上第2位)

3.2 昭和47年7月洪水による浸水区域(1)

3.5 平成17年9月洪水の概要(観測史上最大)

3.8 総雨量の比較

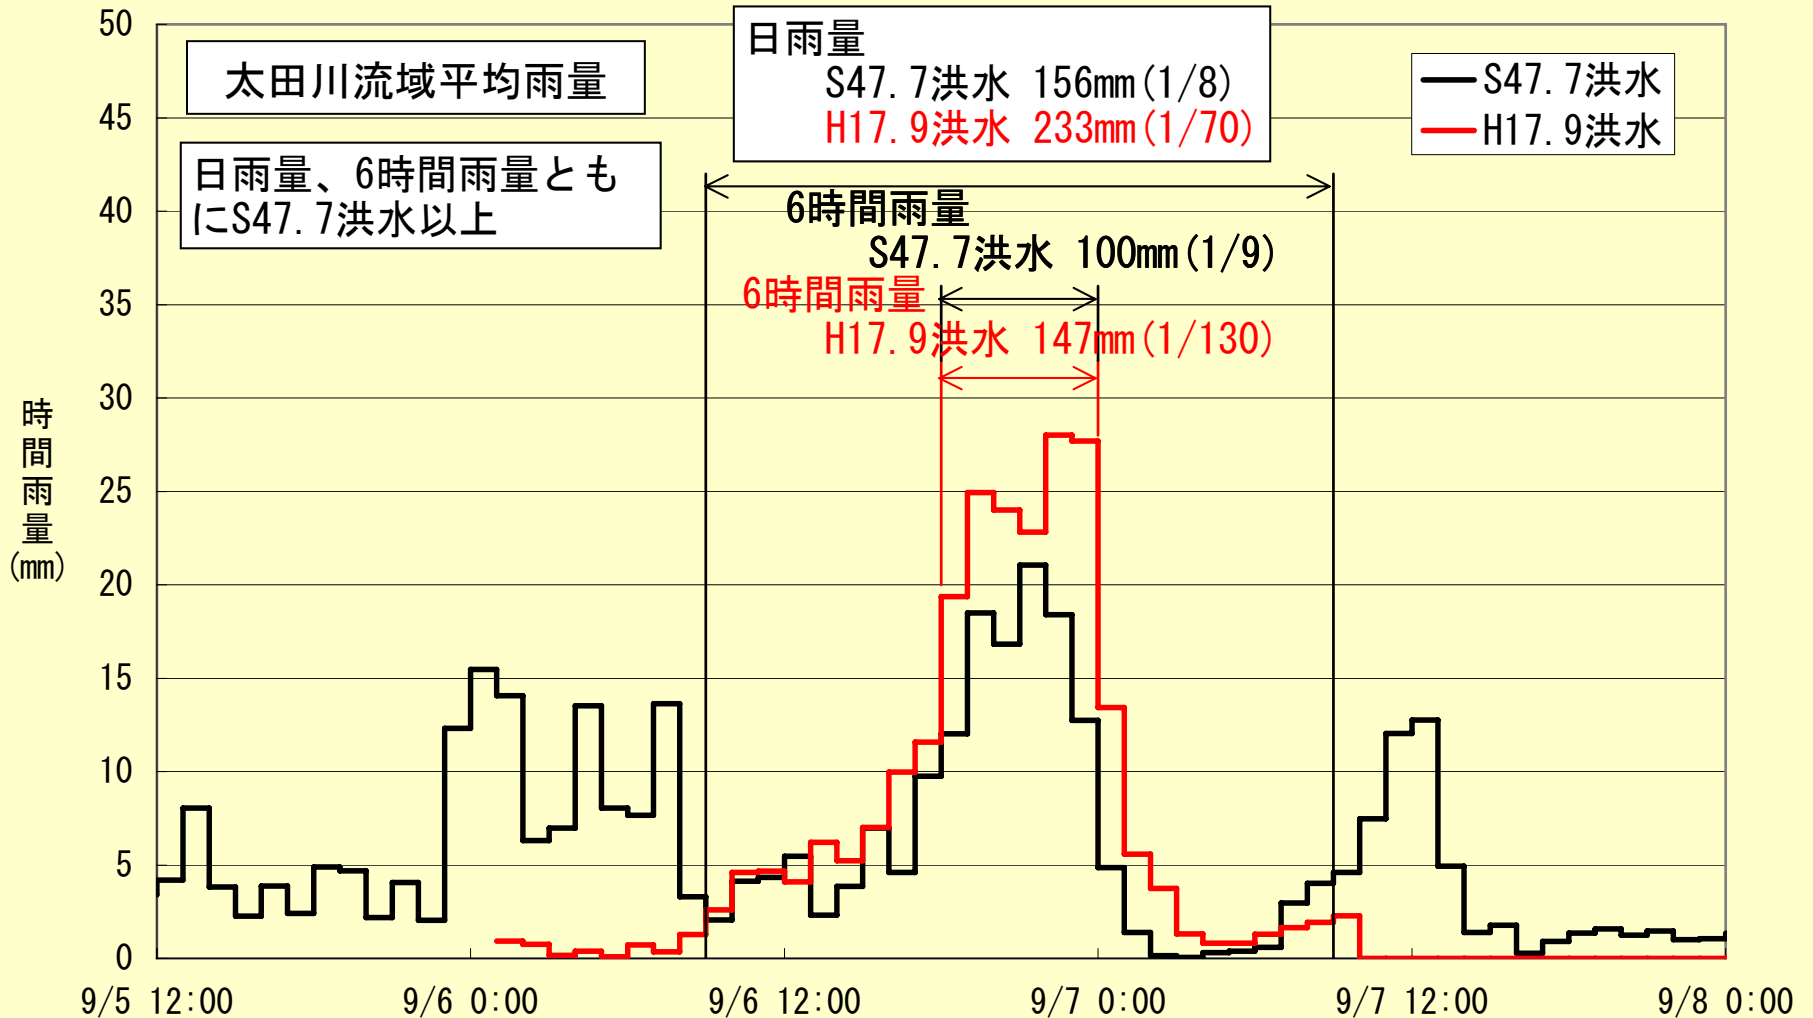
■流域平均雨量を確率評価(平成17年9月洪水)

⇒日雨量233mm: 降雨確率1/70、6時間雨量147mm: 降雨確率1/130

■昭和47年7月洪水より集中的な豪雨であった

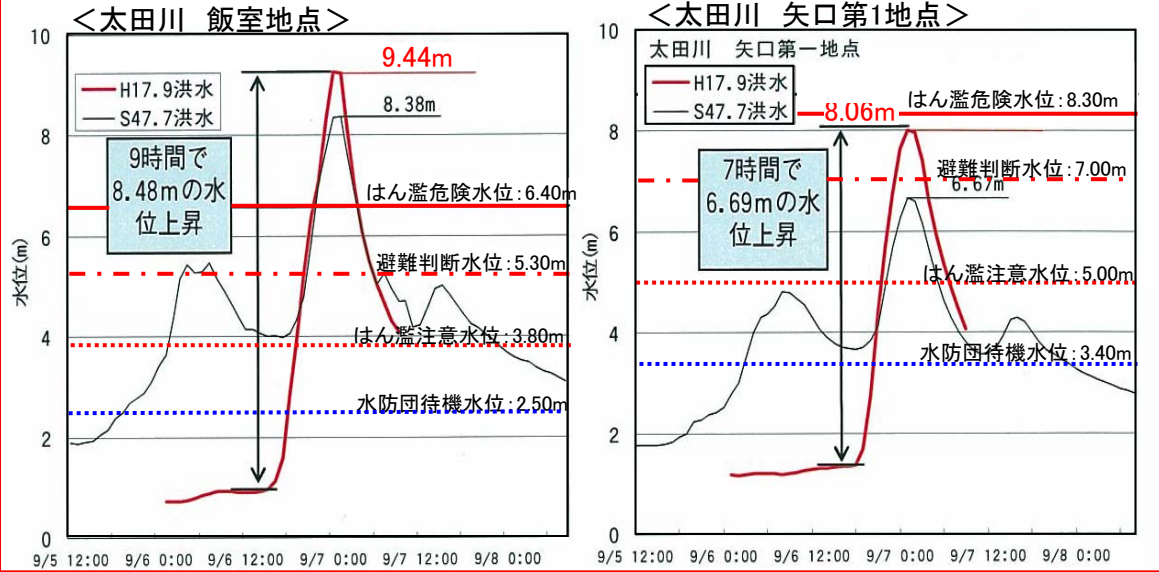
水位の状況

- 平成17年9月、太田川では昭和47年7月洪水（これまでの戦後最大流量）を上回る 7,200m³/sの洪水発生
- 短時間集中型の降雨(既往最大日雨量)により、急激に水位が上昇(既往最高水位更新)
