第5回懇談会意見に対する補足説明資料

平成20年9月29日

太田川河川事務所

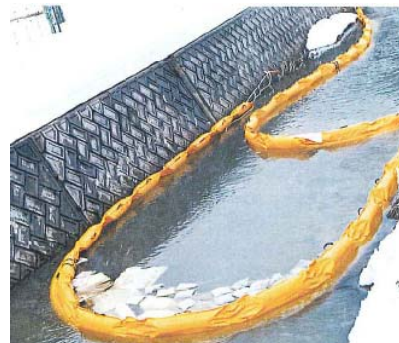
吸着マットとオイルフェンス展開状況

【原因】積雪により金属パイプのが断されスキー場から重油1万リットルが流出

【対策】スキー場からの流出阻止、王泊ダムへの流入阻止、河川区域内の残存重油の回収の3点を柱に関係機関にて対策を実施。

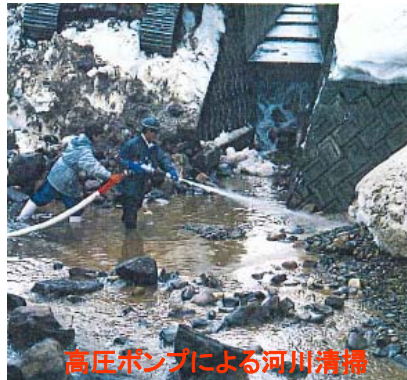
高圧ポンプによる河川清掃
