3. 太田川の現状と課題

3.1. 治水に関する現状

3.1.1 大臣管理区間の現状

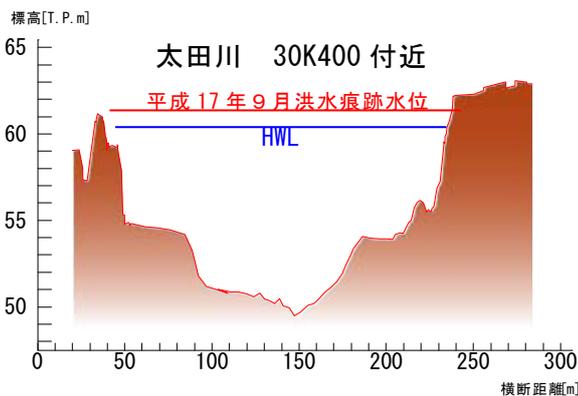
図 3.1.2 平成17年9月洪水の痕跡水位

幸いにも、下流部では外水¹⁾による浸水被害は発生しなかったものの、計画高水位と同程度のピーク水位を記録し、市内派川の天満川^{かんおん}観音地区では、河岸高まで水位が迫り水防活動により浸水被害を防止しました。

また、河道内の樹木の多くが倒伏し、一部は流失しました。さらに、太田川と市内派川の洪水分派機能を持つ大芝水門・祇園水門の分派点では、河川整備

基本方針で定めた計画高水流量 8,000m³/s 流下時の計画分派（太田川 4,500m³/s：市内派川 3,500m³/s）と比較し、太田川側に多めの洪水流量（太田川 約 4,500m³/s：市内派川 約 2,800m³/s）が分派しました。

中流部では、各所で計画高水位を上回る痕跡を記録するとともに、計画高水流量と同程度の流量（約 6,000m³/s）を記録し甚大な家屋浸水被害が発生しました。

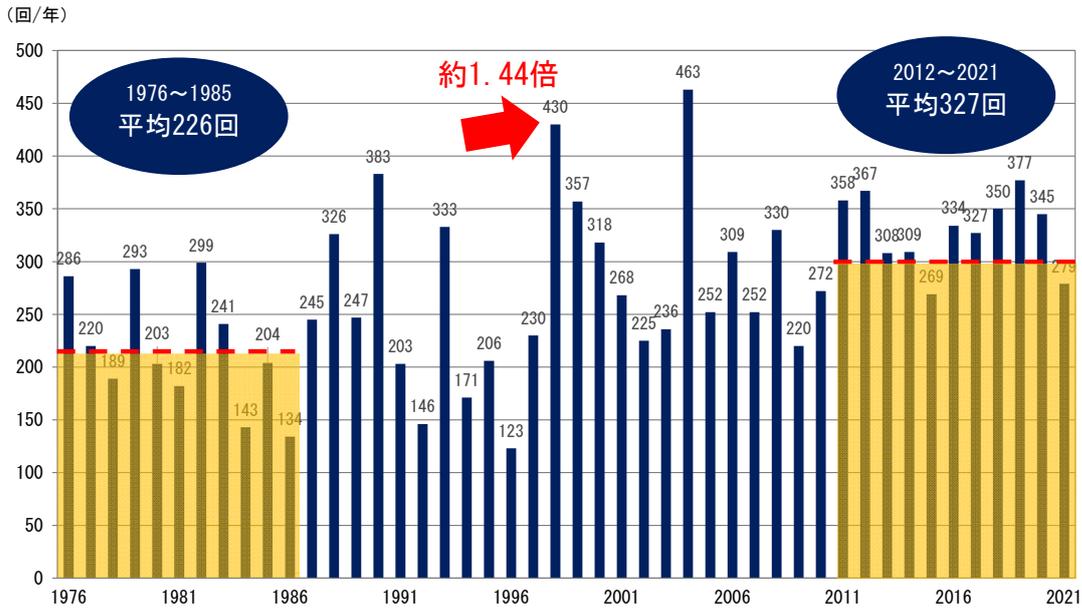
図 3.1.3 日本における近年の降雨の状況

時間雨量 50mm を超える短時間強雨の発生件数が増加（約 30 年前の約 1.44 倍）

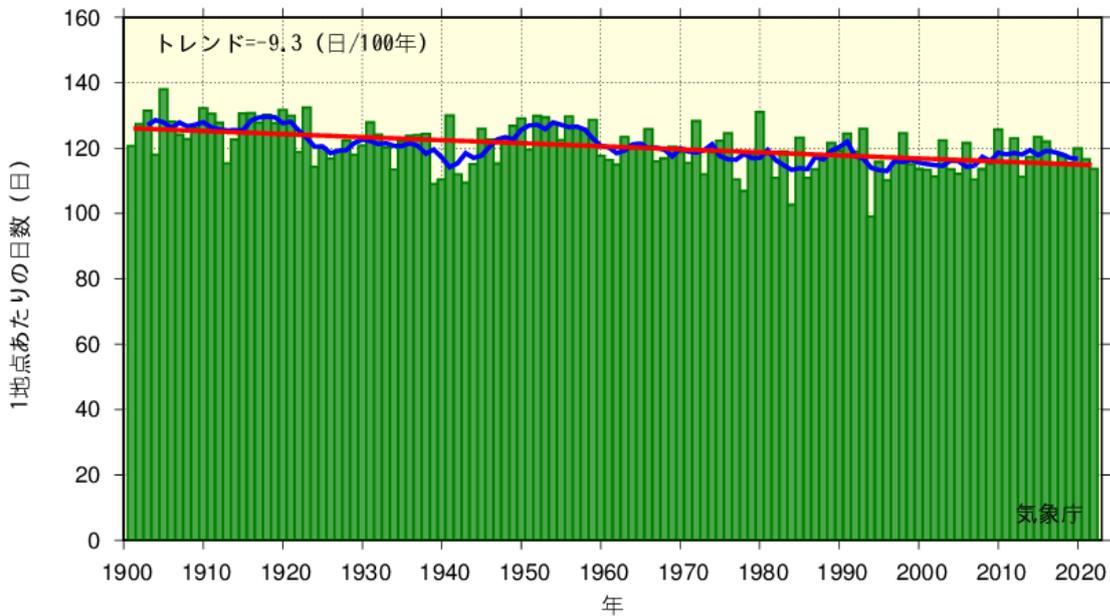
日降水量 1.0mm 以上の年間日数は 100 年間で約 9.3% 減少

【全国51地点平均】日降水量1.0mm以上の年間日数

※折れ線は5年移動平均、直線は期間にわたる変化傾向を示す。

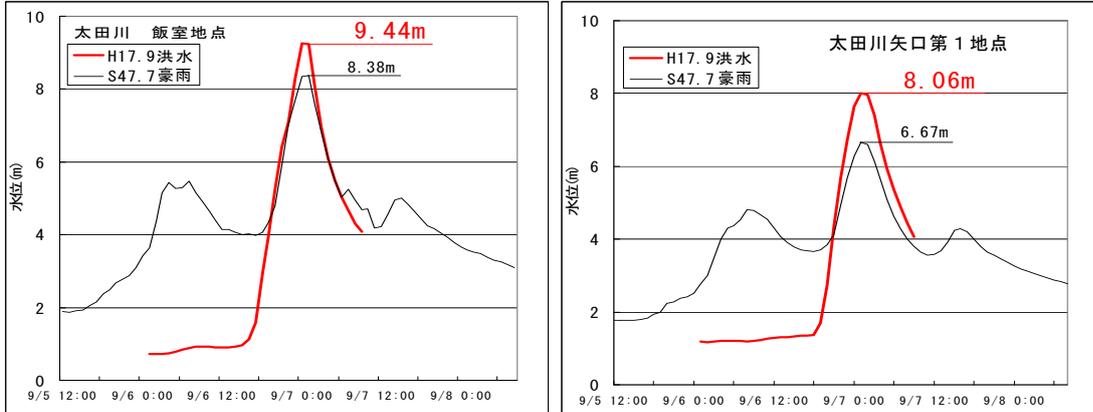
図 3.1.7 飯室水位・流量観測所及び矢口第1水位・流量観測所の水位

太田川上流域に短時間に集中して降雨があったため、中流部の広島市安佐北区の飯室水位・流量観測所では、9時間で約8.5mもの急激な水位上昇を記録しました。また、下流部の広島市安佐北区の矢口第1地点でも、7時間で約6.7mの水位上昇を記録しました。

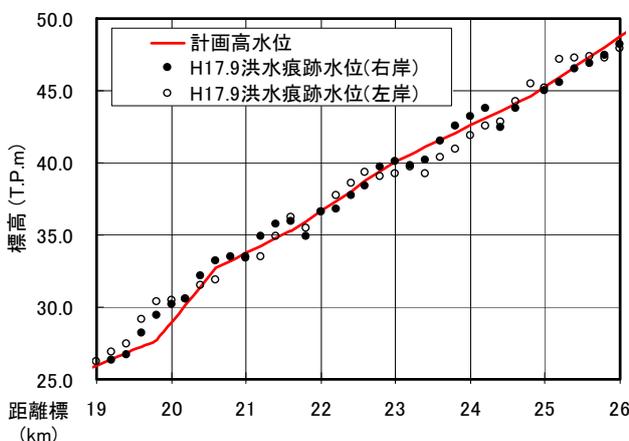
図 3.1.8 中流部における痕跡水位

さらに、本川下流部を中心に流域内の8つの水位観測所において、観測史上最高の水位を更新しました。また、主に中流部で計画高水位を越える痕跡を記録しました。

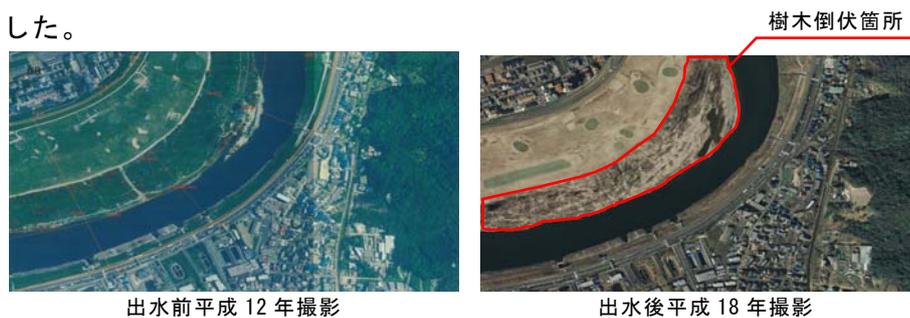
図 3.1.11 太田川下流部 9.0k 付近の樹木倒伏状況

太田川においては、下流部において複断面河道の内岸砂州側に洪水の主流が流れ、砂州の洗掘により砂州上の樹木群が大規模に倒伏するとともに、河川敷の洗掘等が発生しました。

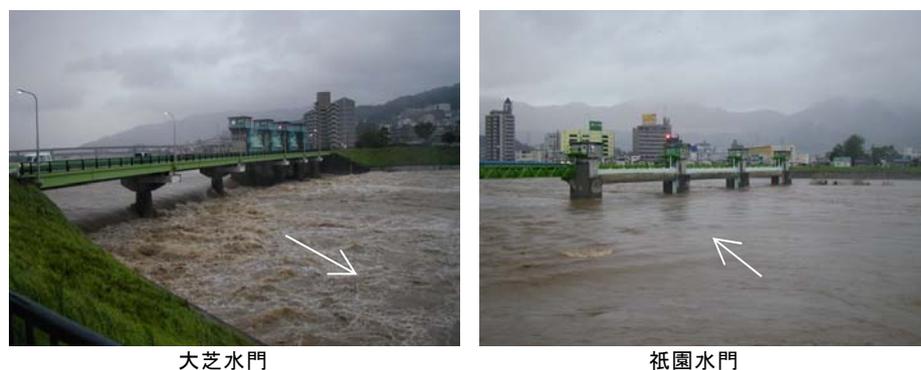
図 3.1.12 平成 17 年 9 月洪水時の大芝水門、祇園水門の状況

また、太田川と市内派川の分派量については、計画分派を上回る洪水流量が太田川へ流下しました。

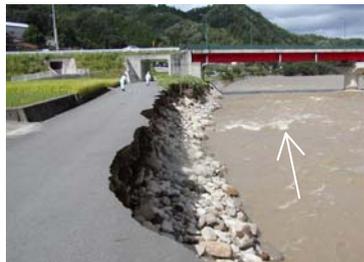
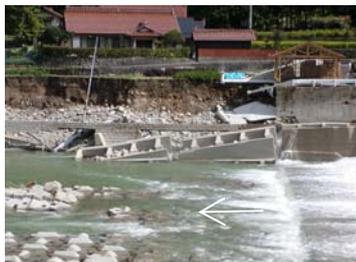
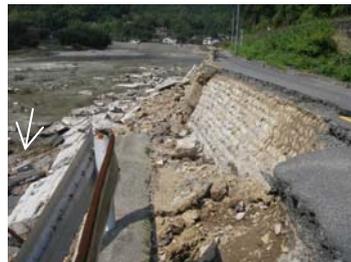
図 3.1.13 平成 17 年 9 月洪水の河川管理施設の被害状況

中流部では、35箇所において護岸の決壊や根固め流失など河川管理施設にも大きな被害が発生しました。

山県郡安芸太田町大字上殿地先

山県郡安芸太田町大字加計地先

広島市安佐北区安佐町大字飯室地先

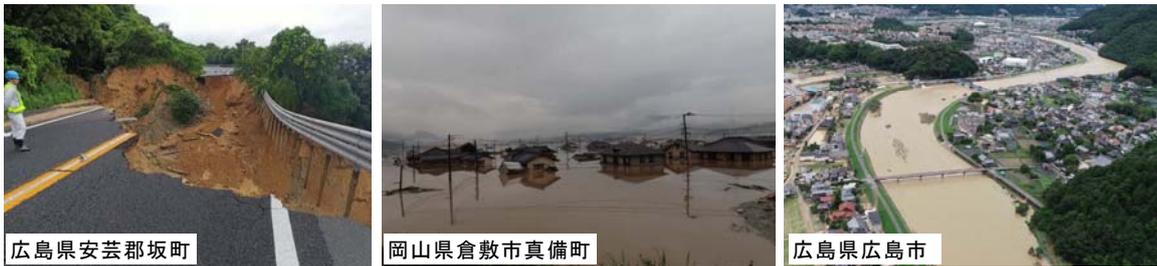
図 3.1.21 平成 30 年7月豪雨の被害状況

三篠川では、中深川地点において、氾濫危険水位(3.3m)を約1.7m上回り、計画高水位(5.24m)に迫る観測史上最大の洪水が発生しました。この洪水に伴い、三篠川沿川では、越水・溢水及び内水により家屋等の浸水被害が発生したほか、鳥声橋の流失(大臣管理区間)、JR芸備線の第一三篠川橋梁の流失(県管理区間)及び堤防の欠損などの被害が発生しました。

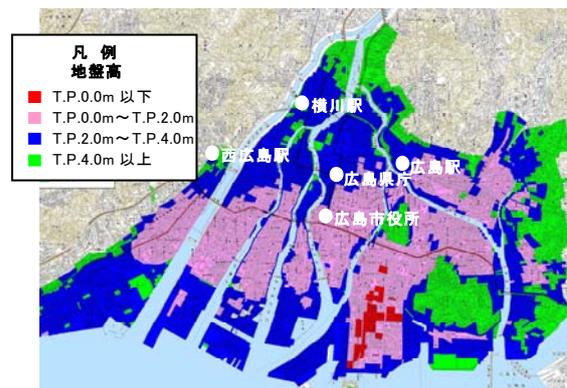
図 3.1.25 下流デルタ域の地盤高図

また、市内派川に囲まれる下流デルタ域の堤内地盤高は、朔望平均満潮位よりも低いゼロメートル地帯が広がるため、高潮に対しても非常に脆弱です。

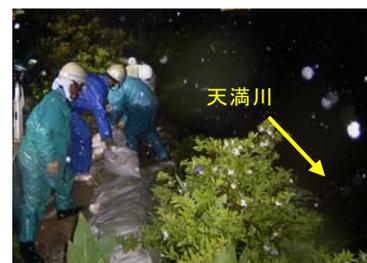
観音地区の土のう積み状況

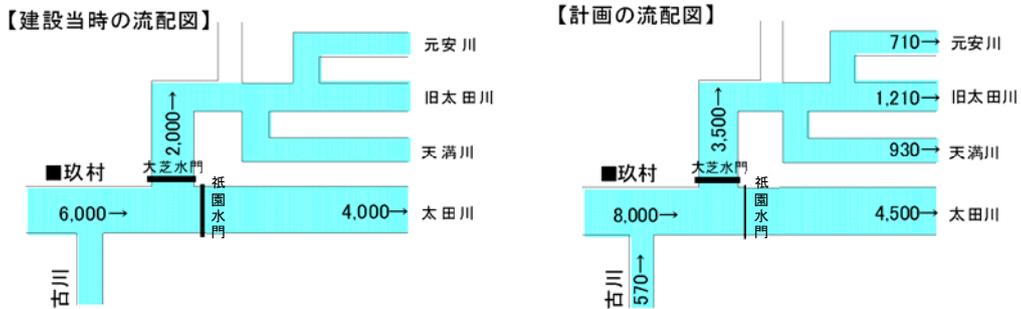
図 3.1.26 流量配分図

また、太田川と市内派川の洪水分派機能を持つ大芝水門及び祇園水門は、過去の治水計画に基づき $6,000\text{m}^3/\text{s}$ の洪水流量を対象とし、太田川側に $4,000\text{m}^3/\text{s}$ 、市内派川側に $2,000\text{m}^3/\text{s}$ を分派させるように建設されています。

画分派（太田川 4,500m³/s：市内派川 3,500m³/s）どおりに分派させることができず、洪水を安全に流下させることができないおそれがあります。

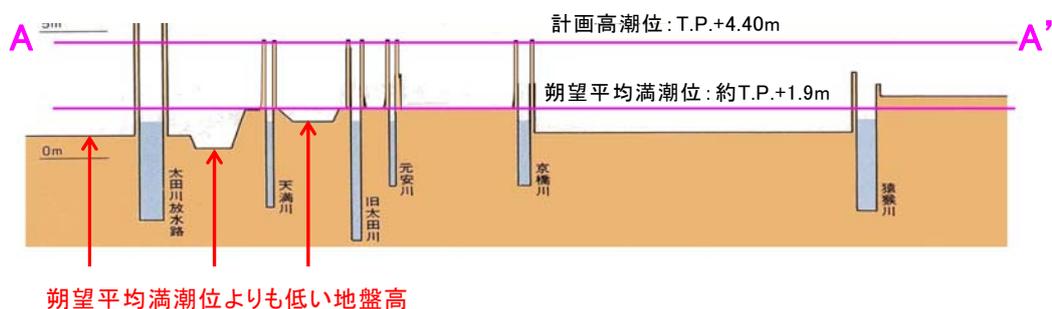
図 3.1.29 下流デルタ域の横断面図

太田川の下流デルタ域は、深さ約30mにわたり軟弱な地盤を形成し、表層の深さ約10mは砂層となっており、軟弱な地盤の上に堤防等の河川管理施設が作られています。

さらに、下流デルタ域に形成される市街地は、低平地のいわゆるゼロメートル地帯で、朔望平均満潮位よりも地盤高が低い状況にあります。

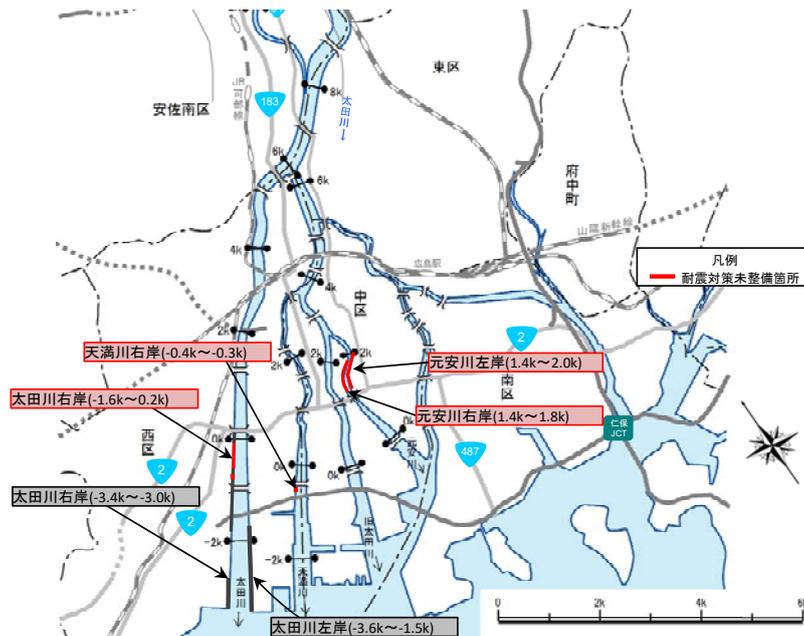
図 3.1.31 耐震対策の整備状況 ※令和5年3月末時点

このため、地震発生時の地盤の液状化による堤防の沈下に伴い、比較的発生頻度が高い津波による災害の発生のおそれがあるため、想定される最大クラスの地震動（レベル2地震動）に対する堤防の耐震対策を実施しています。

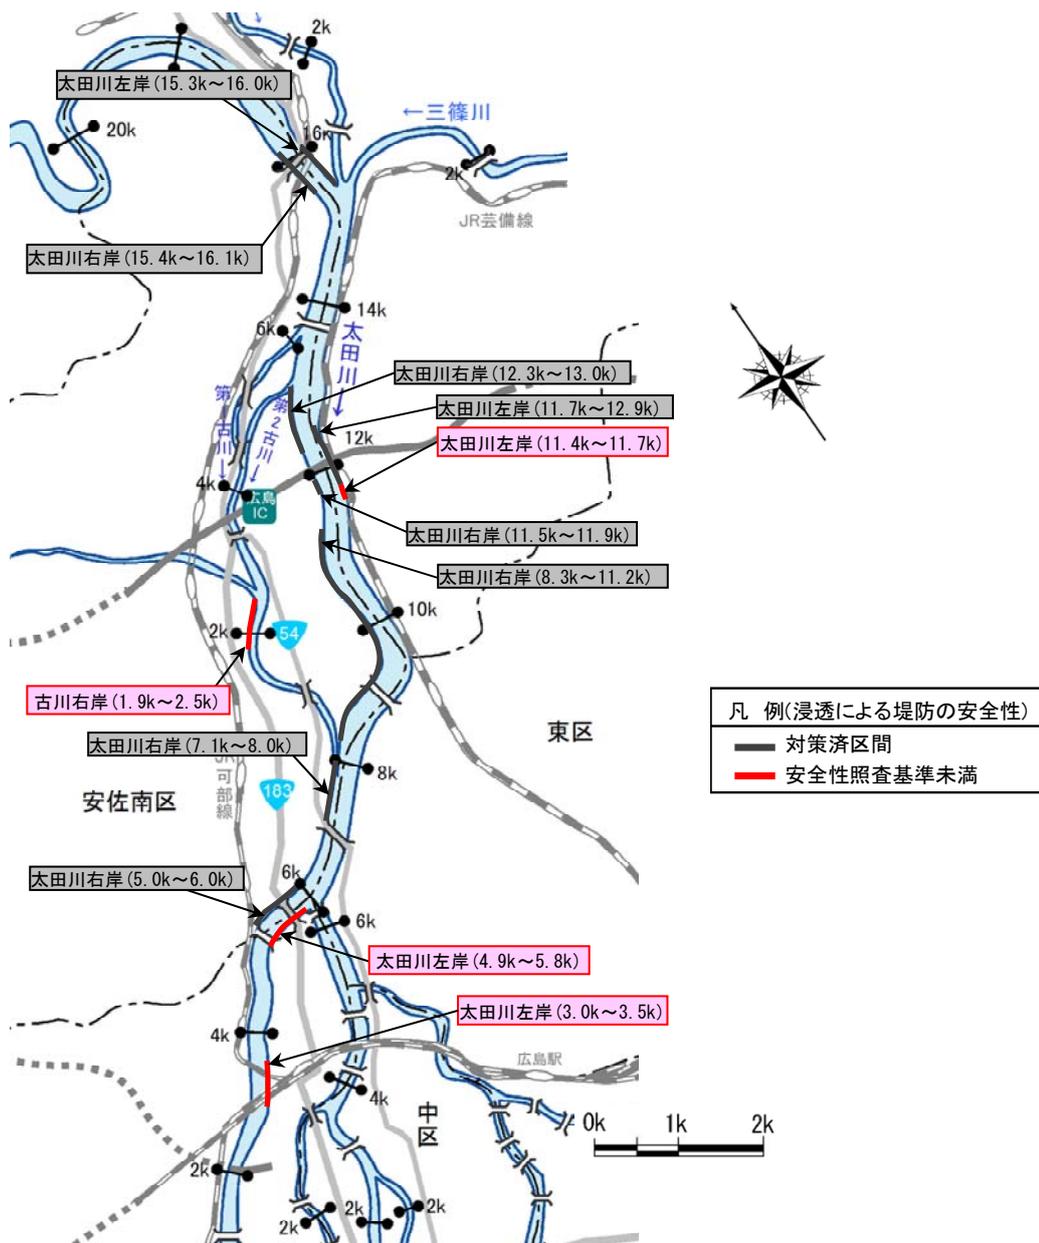
図 3.1.35 堤防の浸透に対する安全性の状況

堤防は、長い年月をかけ現地で発生する様々な材料や工法により築造されているため、その内部構造や地質状況には不明確な点も多く安全性を確保できない場合があります。例えば水が浸透しやすい層があると、堤防内や基盤に水の通り道が形成され、堤防材料が洗い流されることで水の通り道がさらに拡大し、堤防の崩壊につながるおそれがあります。

下流部では、堤防の詳細点検を平成15年度より実施しており、その結果、安全性が不足しているため、浸透対策について実施しています。

※令和5年3月末時点

※注:色のない箇所は、居住地側が計画高水位より高い場合や山などで、調査の必要がない区間

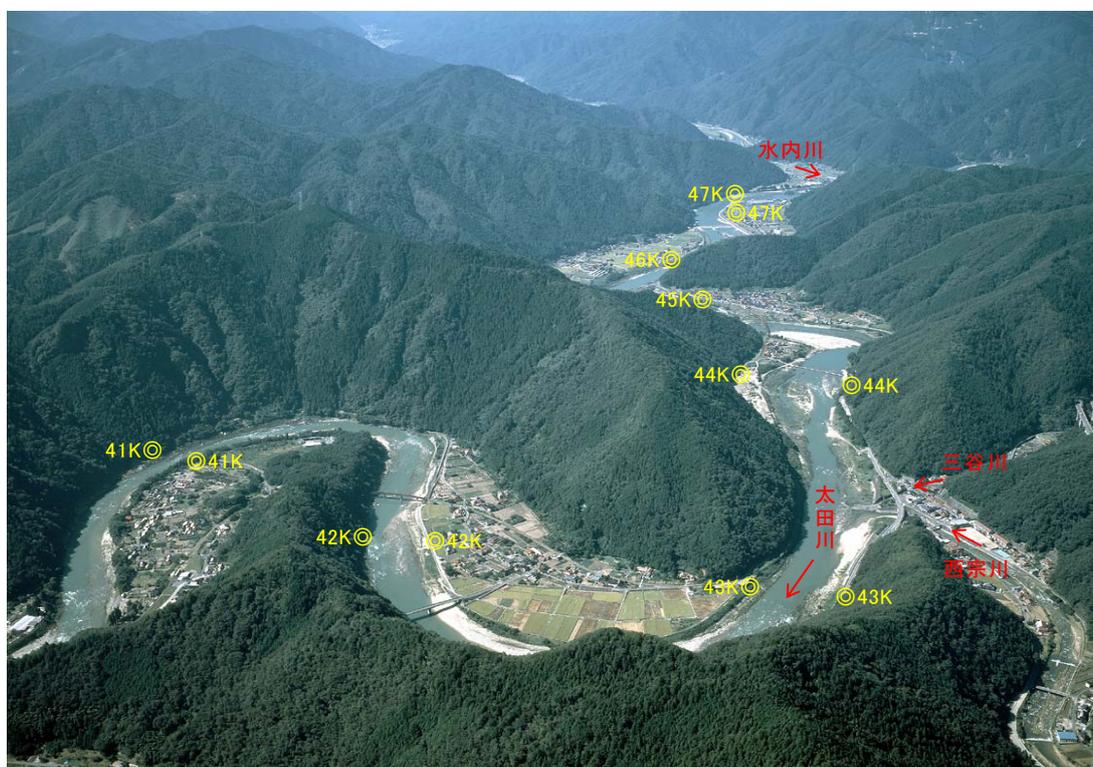
図 3.1.37 中流部の屈曲の様子

中流部は、河床勾配も急で洪水時の水位上昇も早く、集落の背後には山が迫っており、大規模な洪水時には河道のみならず太田川沿いにある道路や川沿いの低い土地にある田畑で氾濫しながら流下する状況です。

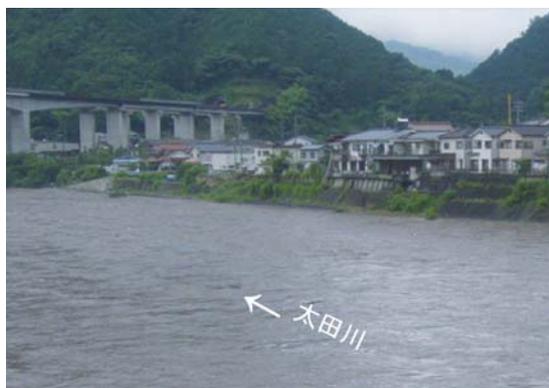
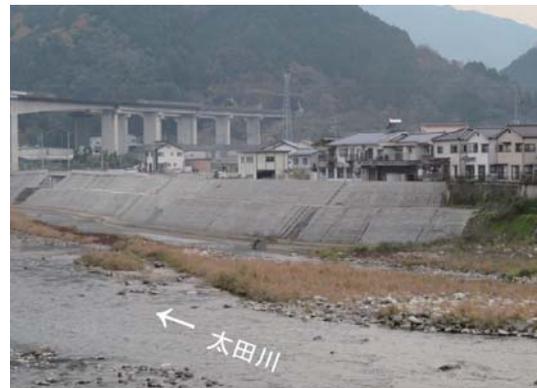
図 3.1.38 河川整備実施箇所（広島市安佐北区中組地区）

観測史上最大の平成 17 年 9 月洪水（飯室地点：約 6, 100m³/s）により床上浸水被害が発生した 18 地区において、床上浸水対策特別緊急事業を実施し、床上浸水被害の防止を図っていますが、依然として平成 17 年 9 月洪水に対して流下能力が不足する箇所があるため、さらなる治水対策が必要です。

事業実施前

事業実施後

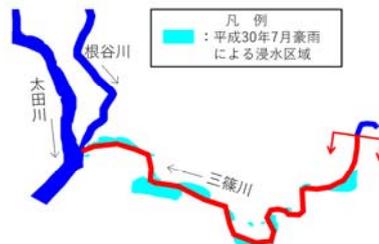
図 3.1.40 平成30年7月豪雨による浸水区域

現在の河道の整備状況では、平成30年7月豪雨（中深川地点：約1,600m³/s）が再び発生した場合、堤防の高さや河道断面等が不足しているため、洪水を安全に流下させることができない箇所があり、浸水被害が発生するおそれがあります。

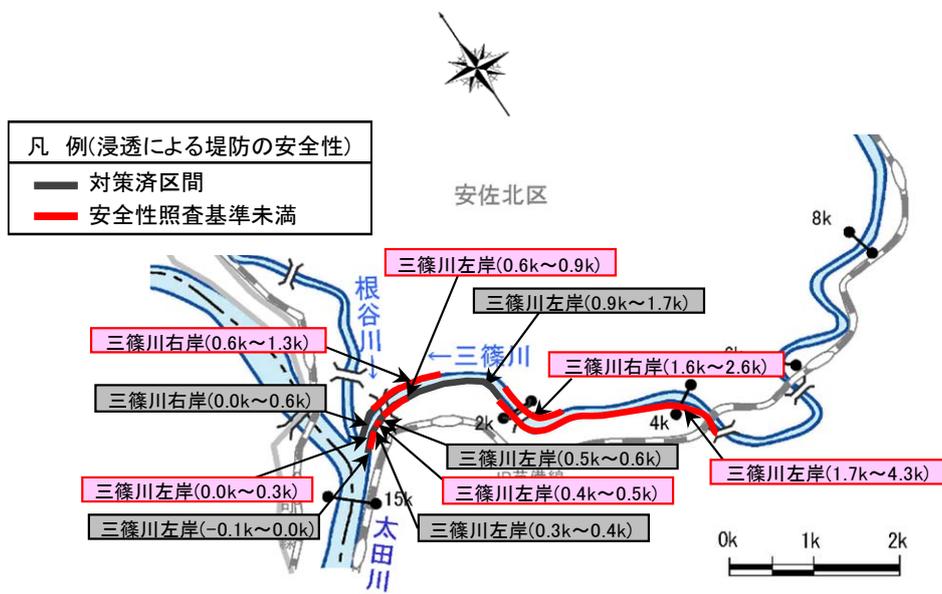
図 3.1.41 堤防の浸透に対する安全性の状況（三篠川）※令和5年3月末時点
 ※注:色のない箇所は、居住地側が計画高水位より高い場合や山などで、調査の必要がない区間

三篠川においては、堤防の詳細点検の結果、安全性が不足しているため、浸透対策について実施しています。

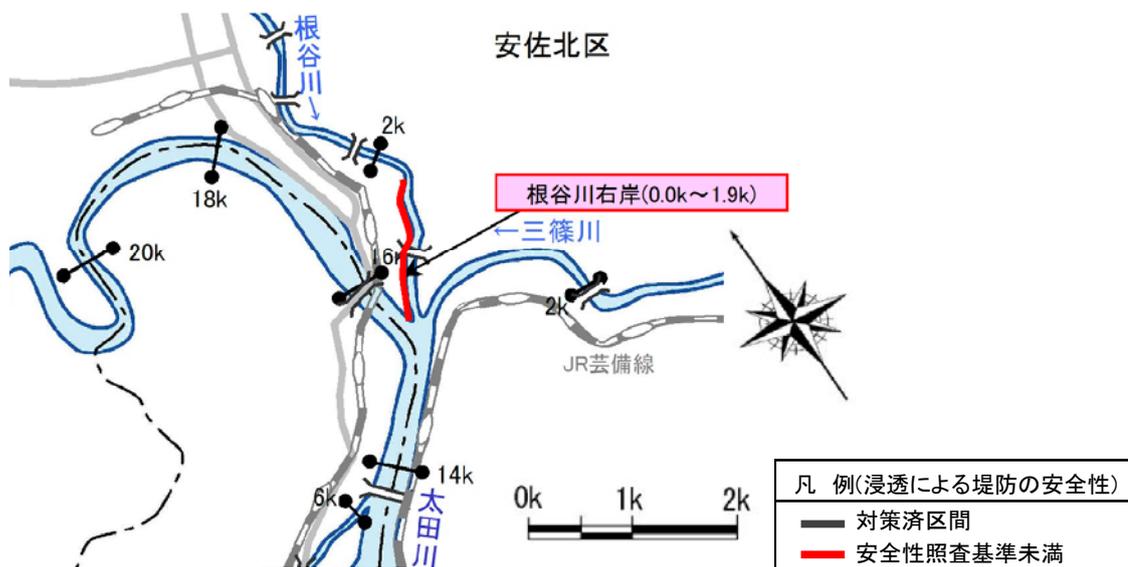
図 3.1.43 堤防の浸透に対する安全性の状況（根谷川）

根谷川においては、堤防の詳細点検の結果、安全性が不足しています。

※令和5年3月末時点

※注:色のない箇所は、居住地側が計画高水位より高い場合や山などで、調査の必要がない区間

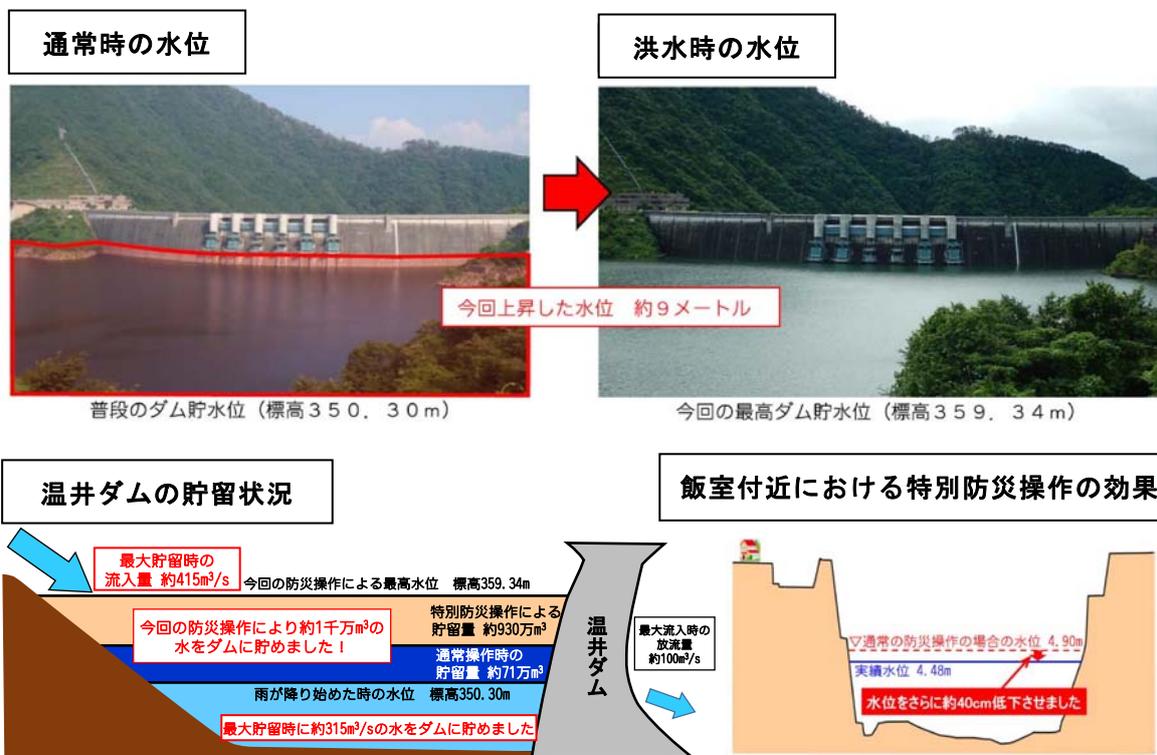
図 3.1.45 平成 30 年 7 月豪雨における温井ダムの洪水調節効果

温井ダムでは防災操作を実施し、さらに太田川中・下流の被害低減を図るため特別防災操作¹⁾に切り替え、最大貯留時の流入量 415m³/s のうち、315m³/s を調節することで、合計約 1 千万 m³ の量の洪水を貯留しました。

特別防災操作により広島市安佐北区安佐町飯室付近の水位を通常の防災操作で発揮される効果からさらに約 40cm 低減させる効果があったものと推定されます。

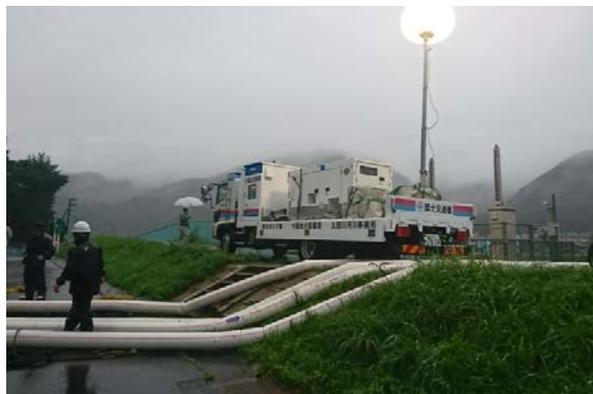
図 3.1.46 排水ポンプ車出動状況
(平成 30 年 7 月豪雨：奥迫川排水機場)

さらに、堤防の決壊や越水、又は内水氾濫による居住地側での浸水被害が発生した時には、関係機関と協力した水防活動と合わせて、排水ポンプ車等を機動的に活用し、被害の軽減に努める必要があります。しかし、迅速かつ効率的な水防活動を実施するための防災拠点等の空間確保が課題となっています。

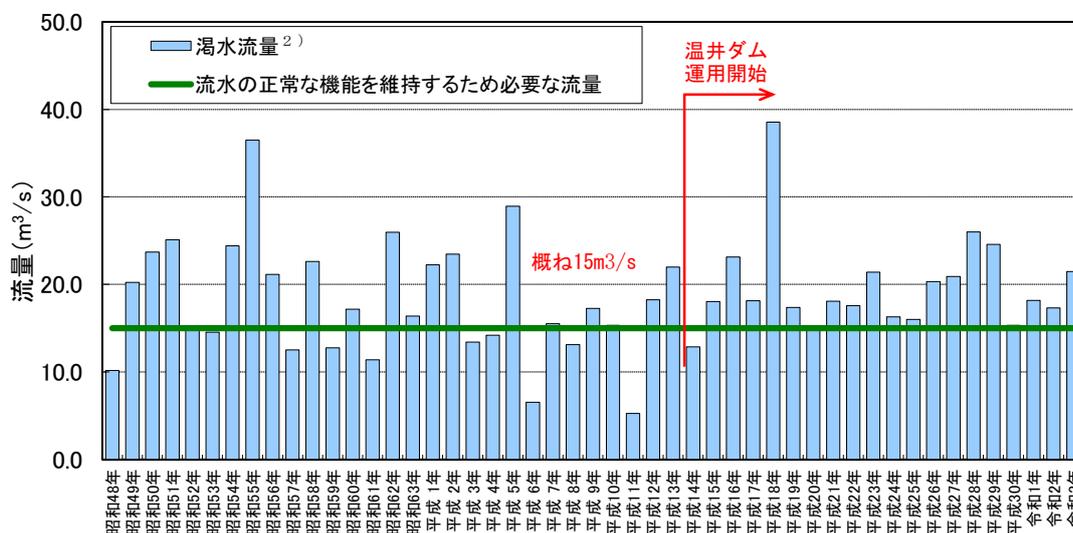
図 3.2.2 太田川 基準地点矢口第1における渇水流量の経年変化

近年では、多目的ダムである温井ダムが平成14年に完成し、渇水時においても温井ダムより流水の正常な機能の維持のための補給を行うことから、流量は概ね安定的に確保されています。

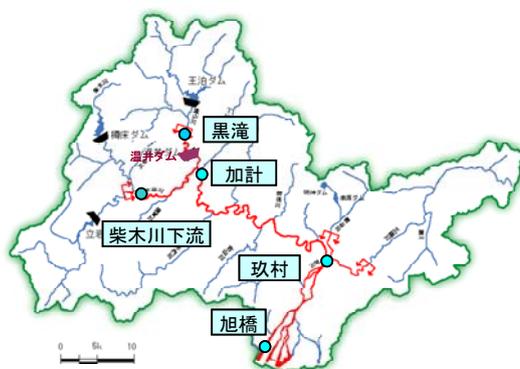
ケイ酸測定結果

太田川河川事務所では、太田川から広島湾へ供給される栄養塩の量を把握するため、ケイ酸等の測定を行っています。

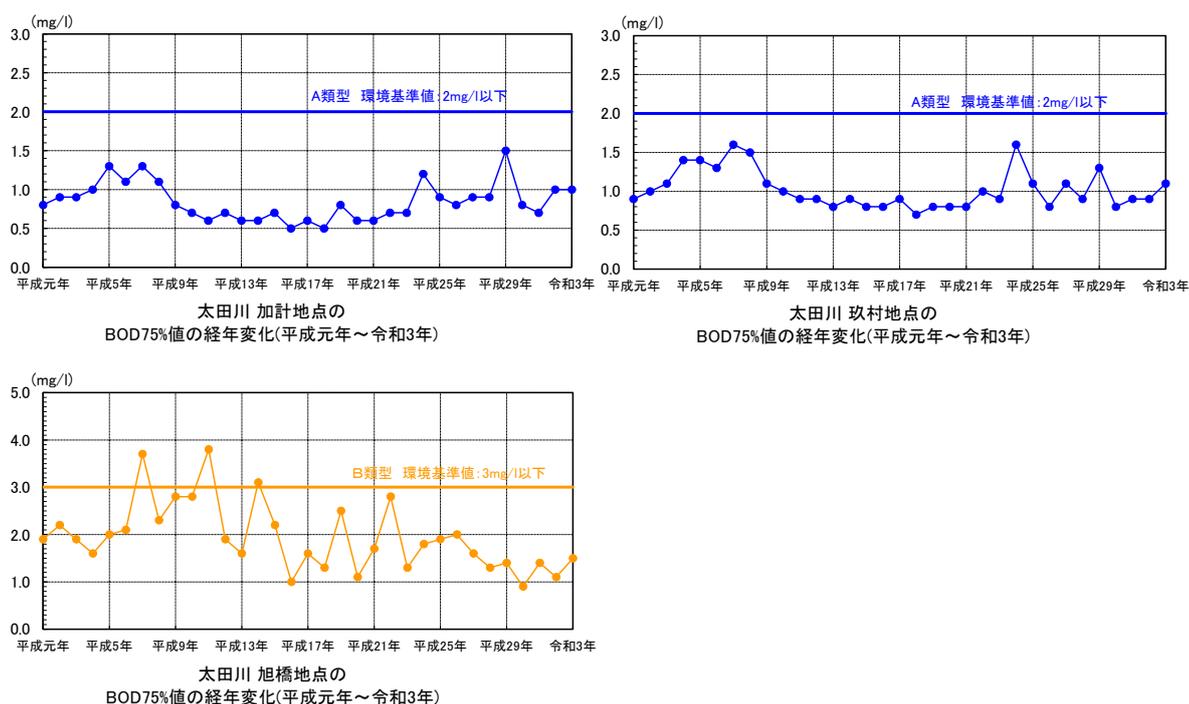
図 3.2.7 太田川水系における主な地点における水質の経年変化状況

太田川水系の大臣管理区間においては、公共用水域等の水質調査として16地点で水質観測を行っています。BOD 75%値¹⁾については、平成10年頃までは一部の地点で環境基準値を上回ることもありましたが、近年ではいずれの地点でも環境基準を満足し、概ね良好な水質が保持されています。

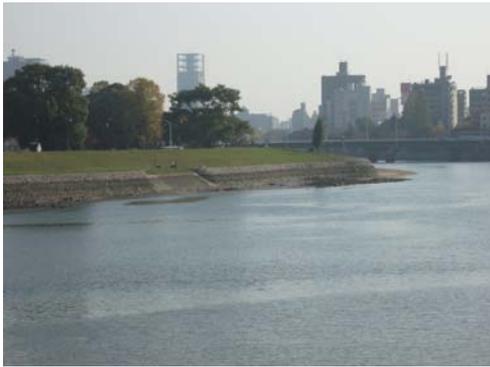
市内中心部の基町地区(元安川)には、平和記念都市広島を象徴する原爆ドームや平和記念公園があり、これらの施設の上流には基町環境護岸が整備されています。昭和54年から昭和58年にかけて整備された基町環境護岸は都市と河川の景観の調和を考慮した先駆的事例です。

基町環境護岸（下流デルタ域）

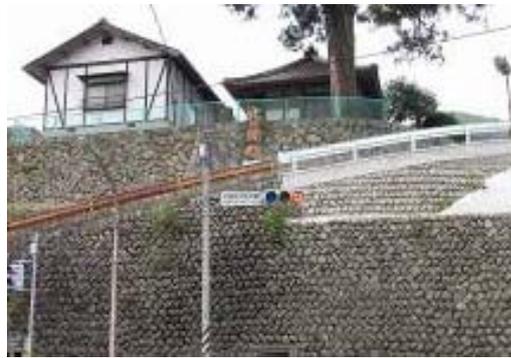
また、可部市街地から上流の中流部では西中国山地の山あい^{きょうあい}を屈曲を繰り返しながら流れる太田川と、狭隘な谷底平野で静かにたたずむ集落と玉石による石垣の景観が豊かな自然景観や田園景観を形成しています。

太田川中上流部で見られる玉石を用いた石垣

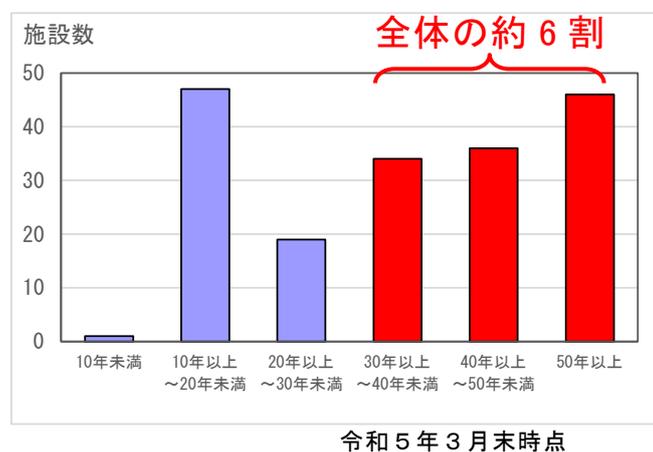
図 3.3.1 河川管理施設(水門、樋門等)設置後の経過年数(太田川：大臣管理区間)

太田川においては、設置から長期間を経過した水門や樋門等が多く存在し、今後、これらの施設数の増加が見込まれているため、構造物の老朽化対策が大きな課題となってきます。近年では集中豪雨等による急激な水位上昇の発生があること、また、社会情勢の変化や流域住民の高齢化により樋門操作員の確保が困難になりつつあるとともに樋門操作に関する技術の伝承も必要です。

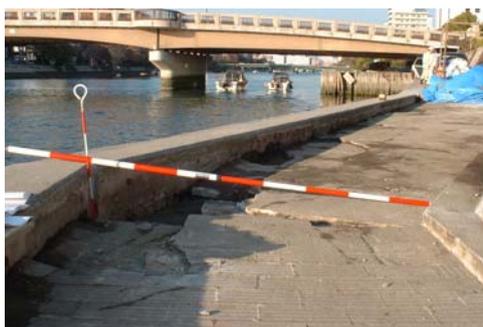
照査の結果、約1割にあたる2.0kmで、空洞化に対する対策が必要なことが判明したため、平成21年から空洞化対策を実施し、平成24年に完了しました。

空洞化による天端の陥没(市内派川)

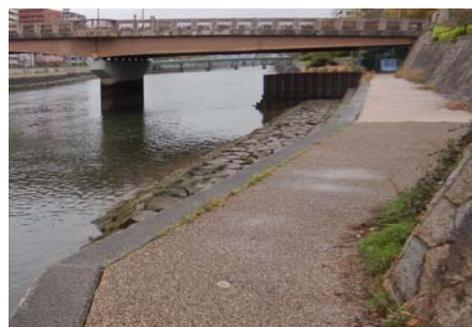
空洞化対策実施後(市内派川)

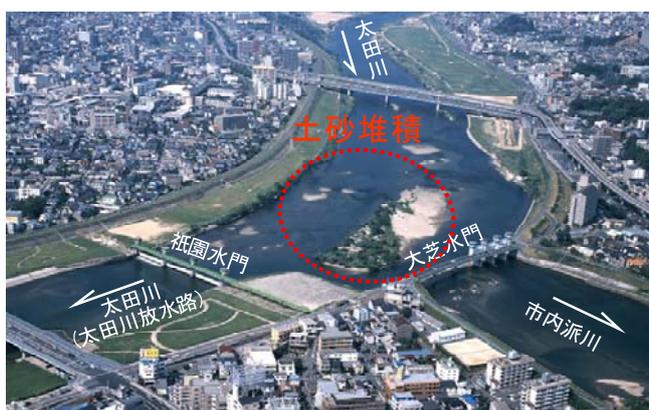
広島市中心市街地を流れる市内派川の流量は、大芝水門及び祇園水門により制御されていますが、分派地点では複雑な流れによる河床変動が洪水時の分派量に影響を与えると同時に、局所的な洗掘により河川管理施設の損壊が発生するおそれがあります。

分派地点の土砂堆積状況

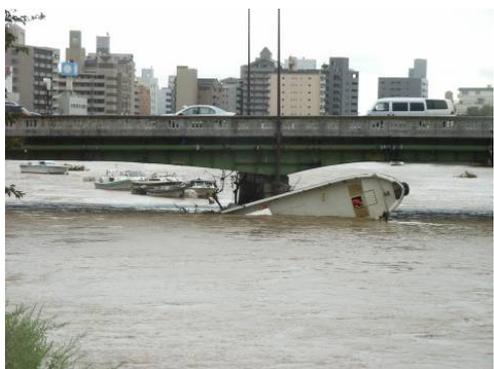
洪水時に船舶が流出して橋梁に塞き止められた場合には、水位上昇を引き起こし氾濫被害をもたらすおそれがあるとともに、船舶が橋梁や護岸等に衝突した場合には、これらの施設が損傷するおそれがあります。

橋脚に引っ掛かったプレジャーボート

そのため、治水上の問題や水辺を含む周辺景観等に配慮し、必要性の高い区域から順次「重点的撤去区域」に指定して、不法係留の防止に取り組んでいます。

係留船の数が減少しているものの、現在でも不法係留船が河川内に係留されており、引き続き、不法係留の抑制、撤去等の対応が必要です。

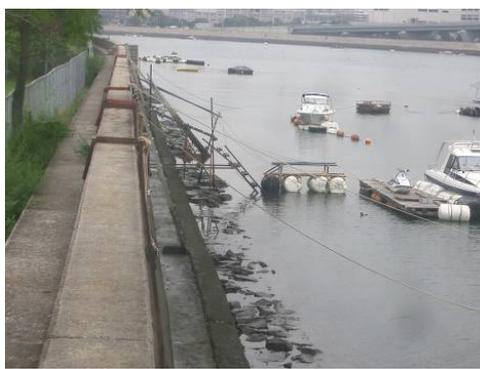
昇降梯子による河川護岸の損傷(元安川)
