記者発表資料 配布日	平成24年11月1日
---------------	------------

10月31日発生、古川における魚の斃死について（第2報）

国土交通省 中国地方整備局 太田川河川事務所

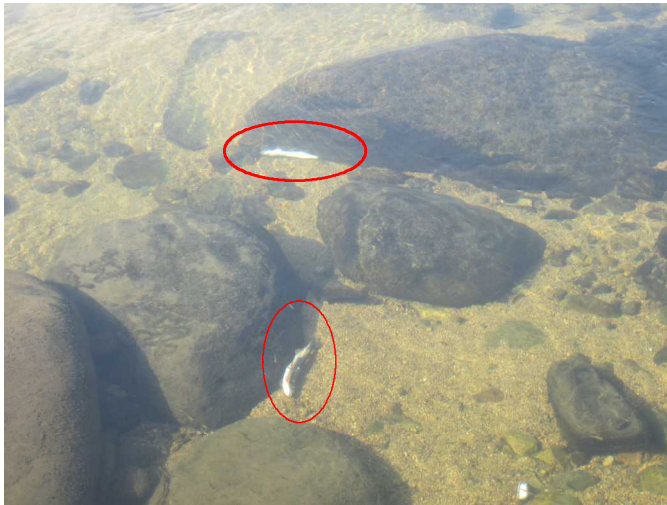
現地状況写真

内容：魚(アユ)の大量死(約550匹程度)

規模：昭和橋から神田橋の間の流れの遅い箇所^①で魚が分散して沈んでいる。

魚体の外観については、異常はみられなかった。
