太田川河川事務所
記者発表・配付資料

令和3年 9月 7日

高瀬堰の主ゲート設備における一部破損について

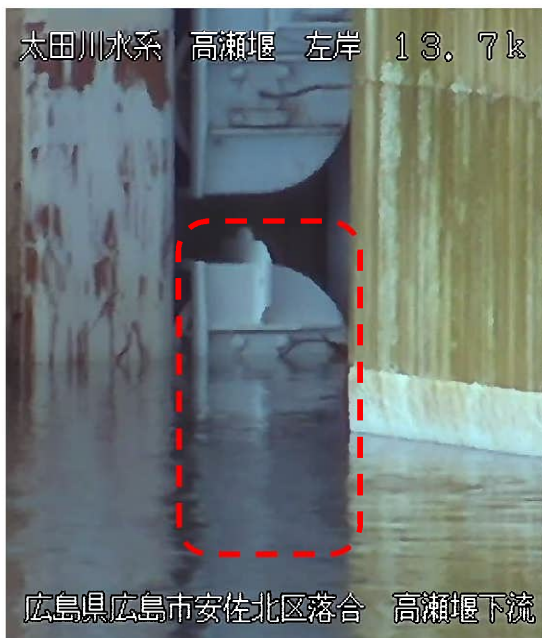
正常時(下部主ローラあり)

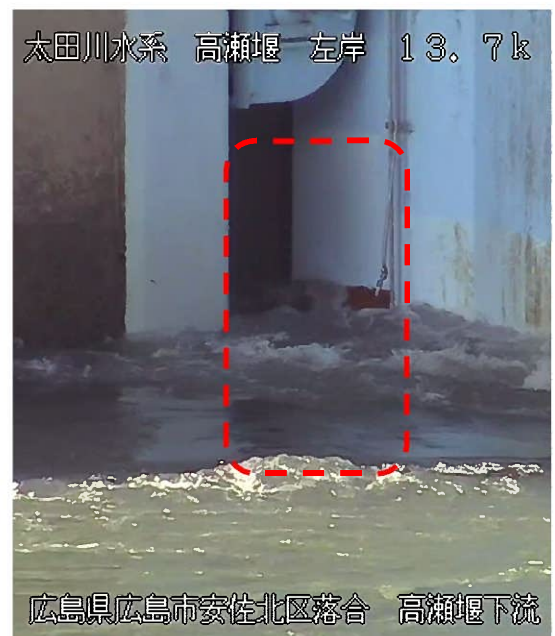
2号主ゲート設備の右岸側下部の主ローラが脱落していた。

9月4日からの出水によりゲート操作を実施していたが、上流からの高瀬堰への流入量減少に伴い、主ゲート設備の閉操作を行った。これにより下流側の水位が下がり、当該箇所を目視確認できる状態になったことで、2号主ゲート設備の右岸側下部の主ローラが脱落していることを確認した。

下部主ローラ脱落

- ・主ローラの脱落の原因について調査を実施。
- ・他の主ゲート設備の主ローラの緊急点検を実施。
- ・脱落した主ローラ部の補修。
