### 小瀬川の重油流出事故について（第1報）

平成27年11月18日（水）午前10時00分頃、小瀬川へ和木町公共下水道ポンプ場から重油が流出しましたのでお知らせします。

### 小瀬川の重油流出事故について（第１報）

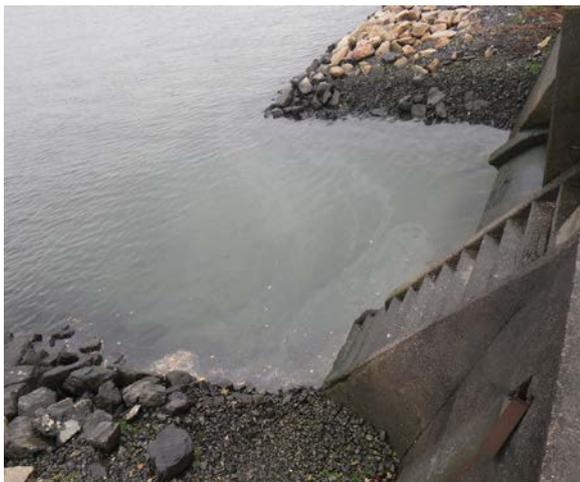
現地到着時油流出状況（和木排水樋門前）11/18 11:59 撮影 油流出対策状況（和木排水樋門前）11/18 12:48 撮影

油膜範囲：樋門前面の捨て石部（10m×10m）及び捨て石（約10m×幅1m程度）に沿って下流側に薄い油膜を確認しました。
