国管理河川 太田川水系 根谷川右岸 4k200付近
三篠川右岸4k200付近および5k600付近の
堤防の**緊急対策（侵食対策）の進捗状況【第7報】**

平成30年7月6日～7日に発生した根谷川、三篠川の堤防の
侵食箇所（上記3箇所）において、太田川河川事務所が実施中の
『緊急対策工事』の進捗状況（7月13日（金）9時現在）につい
てお知らせします。

国土交通省 中国地方整備局 太田川河川事務所

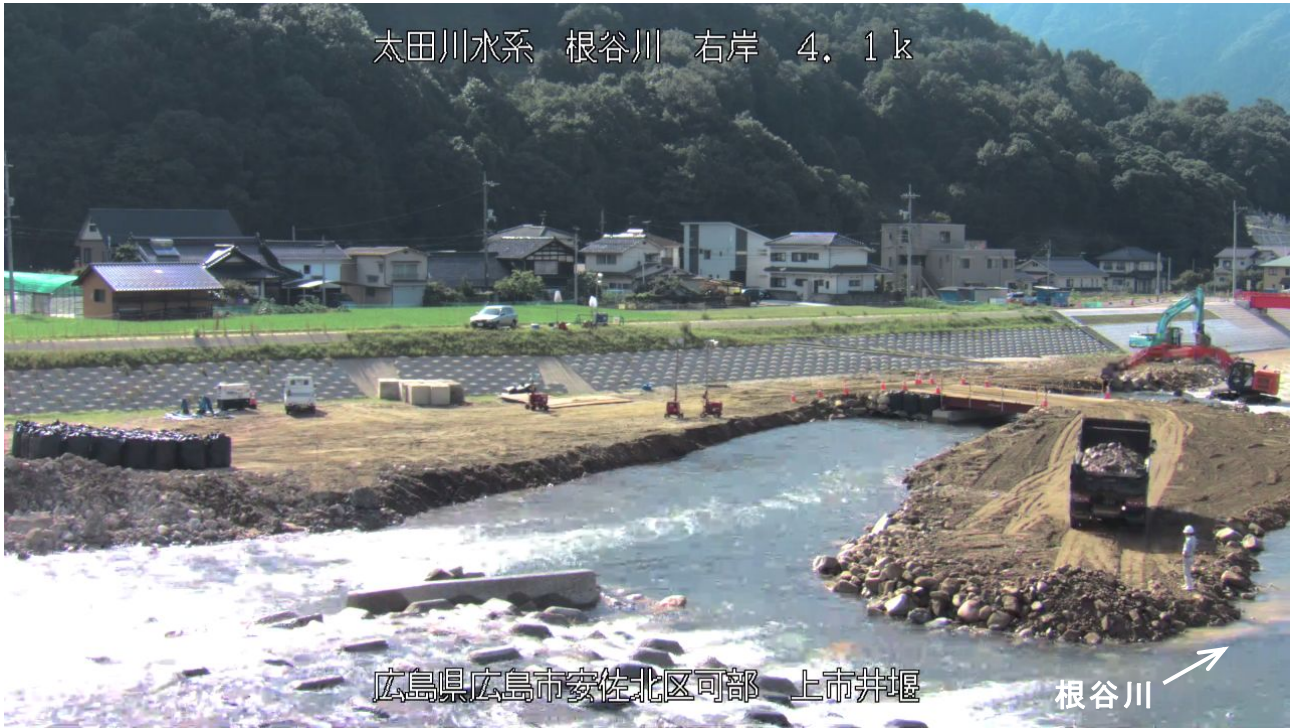
現地対策写真

| 7月13日(金) | 9:00 | 仮設工事を実施中

施工ヤード造成 (9:00時点) |

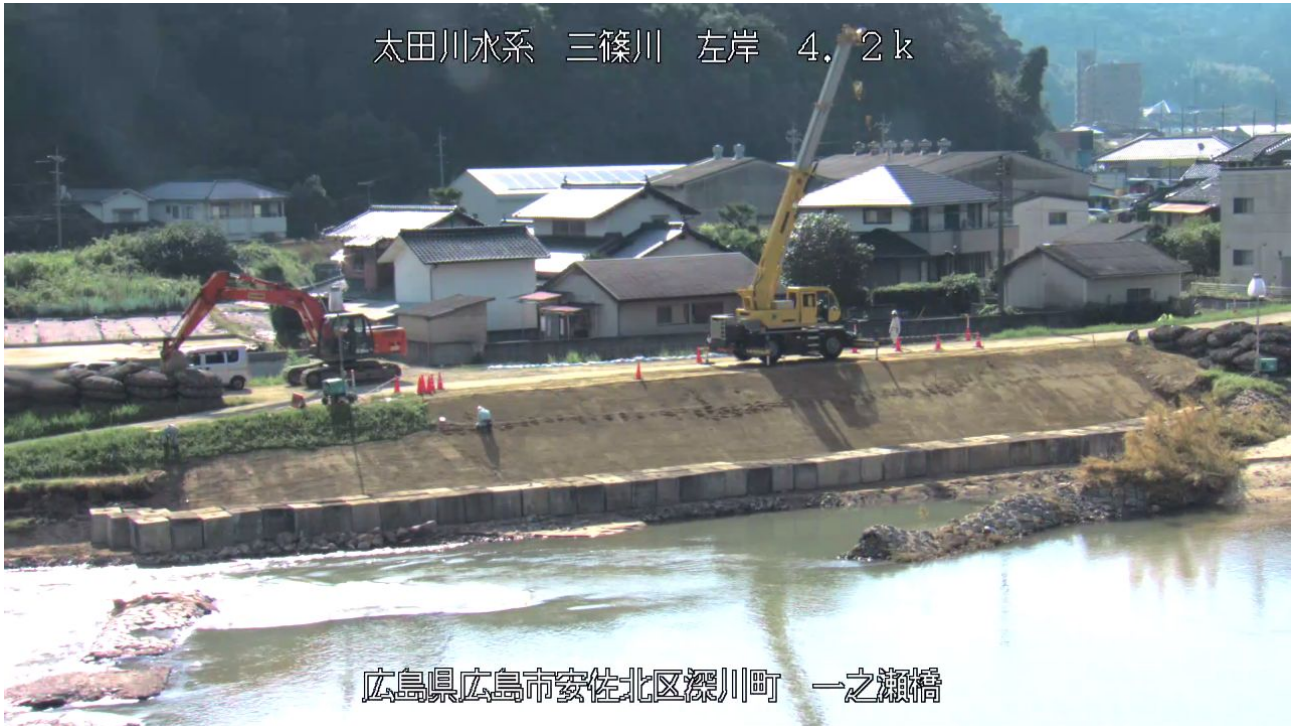
現地対策写真

| 7月13日（金） | 9：00 | 対策工事を継続して実施中

袋詰め玉石 製作は完了
築堤盛土 630m ³ 施工完了
（9：00時点） |

太田川水系三篠川右岸 4k200 付近（広島市安佐北区上深川地先）

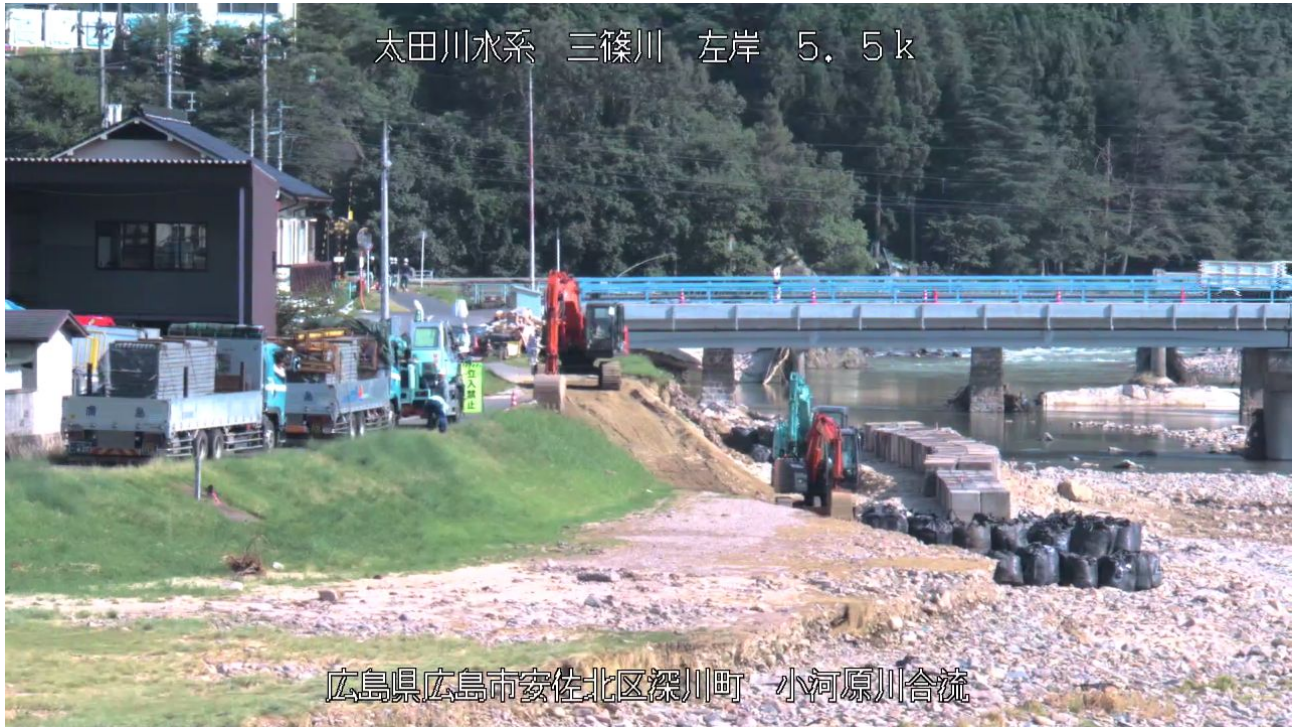
現地対策写真

7月8日（日）	6：00	現地で対策工事に着手
7月9日（月）	10：00	対策工事を継続して実施中 大型土のう 72個設置済（9：00時点）
7月10日（火）	9：00	対策工事を継続して実施中 支障物移転 完了 袋詰め玉石 10袋製作（9：00時点）
7月11日（水）	9：00	対策工事を継続して実施中 袋詰め玉石 55袋製作 築堤盛土 50m ³ （8：00時点）
7月12日（木）	10：00	対策工事を継続して実施中 袋詰め玉石100袋製作 方塊ブロック 46個設置 築堤盛土 50m ³ （9：00時点）
7月13日（金）	9：00	対策工事を継続して実施中 袋詰め玉石 製作は完了 方塊ブロック 設置完了 築堤盛土 240m ³ （9：00時点）

太田川水系三篠川右岸 5k600 付近（広島市安佐北区上深川地先）
