## 国管理河川 太田川水系 根谷川右岸 4 k 2 0 0 付近 と三篠川右岸 5 k 6 0 0 付近の堤防の 緊急対策（侵食対策）の進捗状況【第10報】

平成30年7月6日～7日に発生した根谷川、三篠川の堤防の侵食箇所（上記2箇所）において、太田川河川事務所が実施中の『緊急対策工事』の進捗状況（7月16日（月）9時現在）についてお知らせします。

太田川水系根谷川右岸 4k200 付近（広島市安佐北区可部地先）

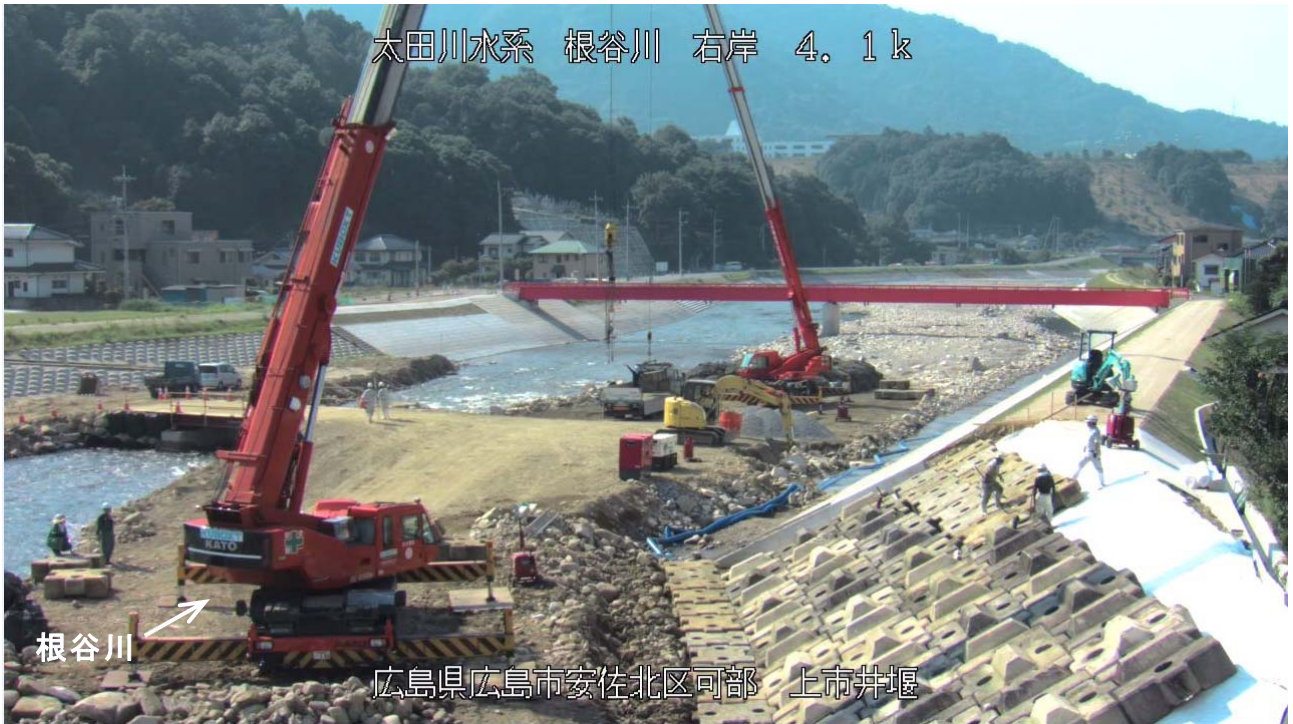
太田川水系根谷川右岸 4k200 付近（広島市安佐北区可部地先）

- 7月 6日（金） 22：00 現地で対策工事に着手
- 7月 7日～7月15日（日） 対策工事を継続して実施  
進入路及び作業ヤードを設置  
応急処理資材（袋詰め玉石）148袋撤去  
盛土工 2,000m<sup>3</sup>完了
- 7月16日（日） 9：00 対策工事を継続して実施中  
吸出防止材150m<sup>2</sup>完了。  
平型ブロック（4t）45個設置  
（9：00時点）

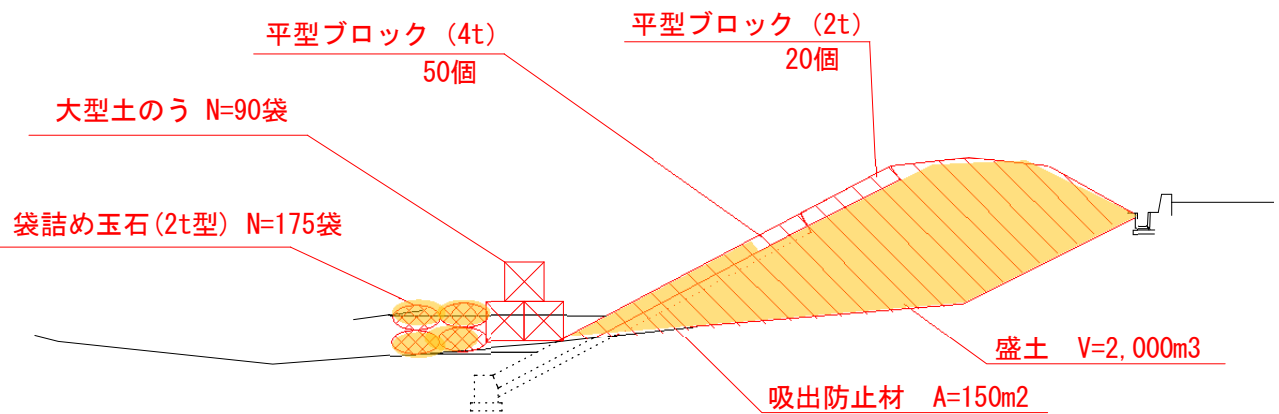
## 対策工法図面

■ : 完了

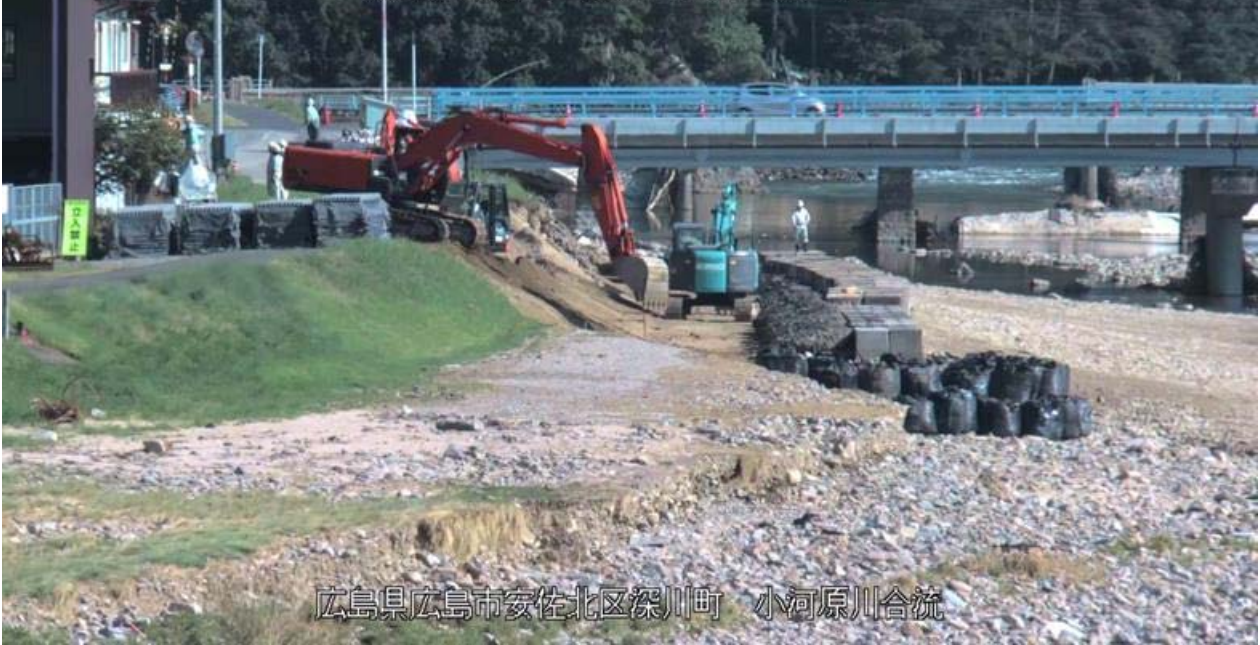
太田川水系三篠川右岸 5k600 付近（広島市安佐北区上深川地先）

- 7月 8日（日） 6：00 現地で対策工事に着手
- 7月9日（月）～15日（日） 対策工事を継続して実施  
大型土のう 72個 設置  
築堤盛土 1, 100m<sup>3</sup>完了
- 7月16日（月）9：00 対策工事を継続して実施中  
吸出防止材設置390m<sup>2</sup>（9：00時点）

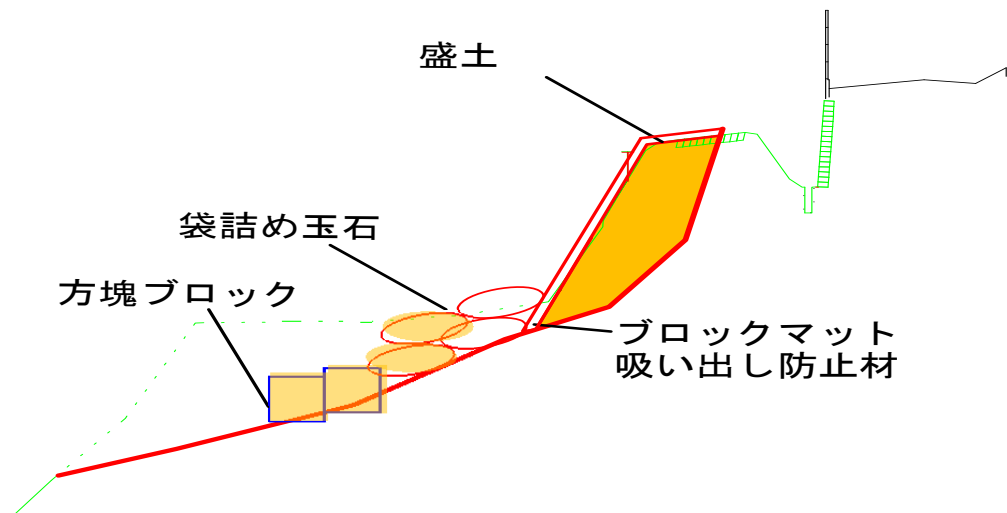
## 対策工法図面

■ : 完了
