# 太田川・小瀬川流域の気象

## はじめに

このたび、太田川河川事務所では、太田川・小瀬川流域で見られる様々な気象現象の特徴を整理し、太田川・小瀬川流域における出水と気象の関係を理解してもらうことにより、洪水時の避難行動等の参考にすることを目的に本書を作成しました。

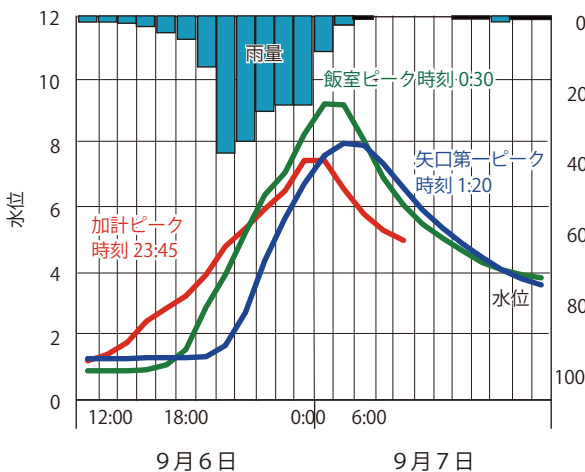
加計、飯室、矢口第一観測所でのピーク水位到達時間  
(平成17年9月台風14号出水：矢口流量7,200 m<sup>3</sup>/s)

例えば、矢口第一地点で7,200 m<sup>3</sup>/sの流量が観測された太田川観測史上最大の洪水である平成17年9月洪水では、加計水位観測所でのピーク水位と矢口第一のピーク水位の差は約2時間です。支川の流入があるため一概には言えませんが、概ね計算で出された値と同じになっています。

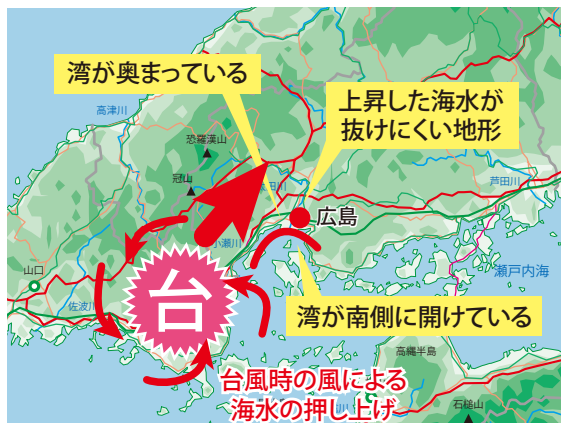
#### 高潮発生のメカニズム

高潮は、台風などの低気圧と強い風によって海面が高くなって起こります。

#### ①気圧低下による吸い上げ

台風の中心気圧が低いため、その部分の空気が海面を吸い上げるように作用する結果、海面が上昇します。たとえば気圧が1hPa(ヘクトパスカル)低くなると、海面は約1cm上昇するといわれています。また、台風の接近に伴い、大きな波も発生します。

#### ②風による吹き寄せ

台風による強風が沖から海岸に向かって吹くと、海水が海岸に吹き寄せられ、海面が上昇します。

台風が近づくと、気圧の変化・風の吹き上げ(偏差)により、普段より海水面が上昇します。満潮時に重なると、一層海面が高くなり危険になります。

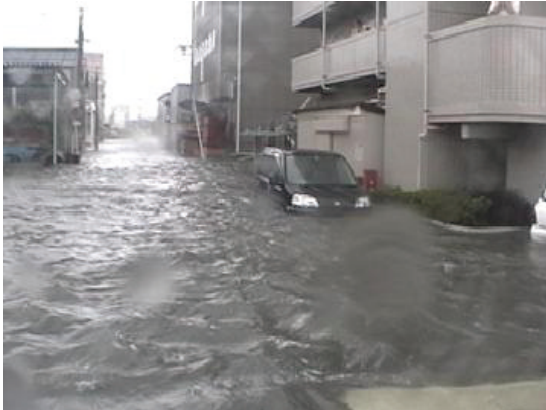
平成16年高潮による浸水状況  
(広島市南区出島付近)

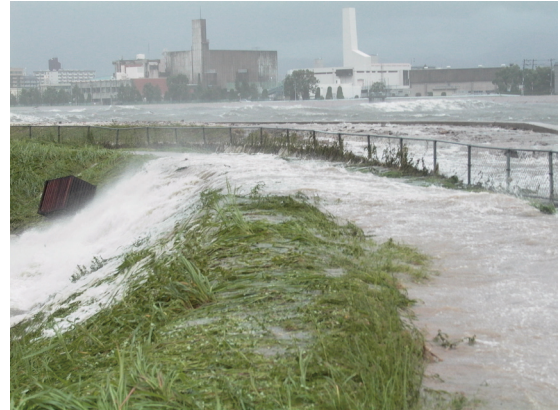
平成16年高潮による浸水状況  
(広島市西区観音付近)

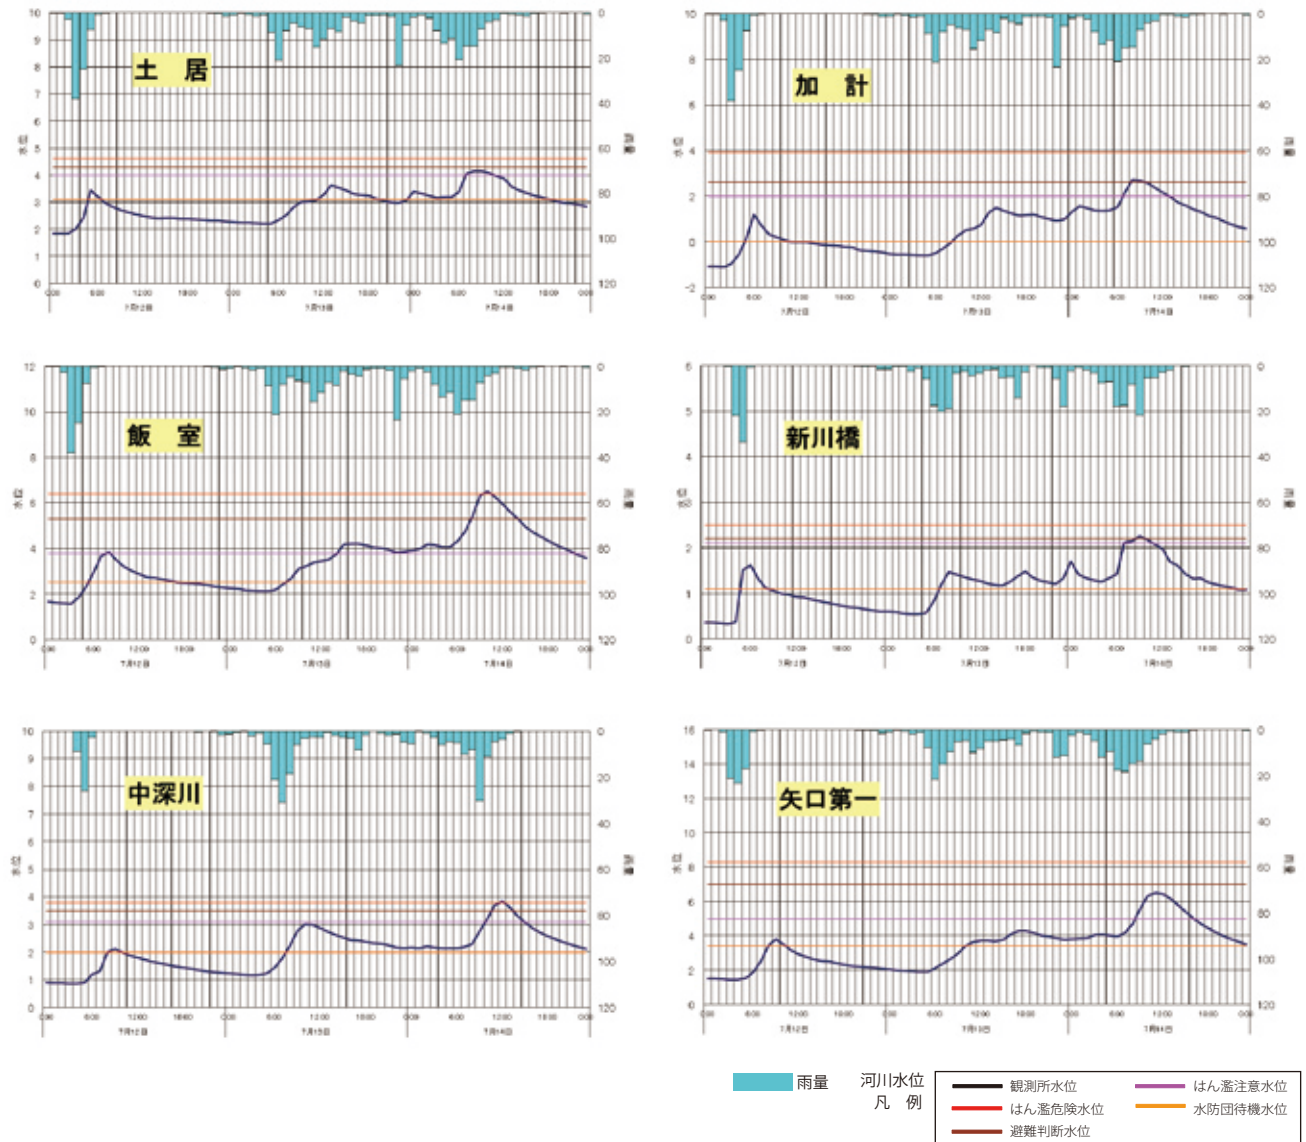
雨量・ハイドログラフ

この洪水において、矢口第一地点でのピーク水位は 6.50m（14日9時50分）とはん濫注意水位を超える水位となりました。また、ピークの流量は約 4,200 m<sup>3</sup>/s と、過去の主要洪水の中でも第10位となる流量を記録しました。

飯室観測所と中深川観測所（三篠川）では、水位がはん濫危険水位を超えました。飯室観測所では、14日8時00分に避難判断水位（5.30m）、9時20分にはん濫危険水位（6.40m）を超え、9時50分にピーク水位 6.56m を記録しました。中深川観測所では14日10時40分に避難判断水位（3.50m）、11時20分にはん濫危険水位（3.80m）を超え、11時40分にピーク水位 3.86m を記録しました。
