平成25年7月28日豪雨による中国地整管内の主な被災箇所(直轄国道) 一般国道191号 萩市須佐地内

- 当初、国道191号須佐地内L=16km、全面通行止め(17箇所被災)
- 翌29日未明には、啓開作業により、通行止めL=5kmに短縮(11箇所被災。但し、作業車・地元車通行可)
- 30日8時、応急復旧作業に着手し作業中
- 8月1日、通行止め区間L=5km区間について2車線の啓開活動実施中

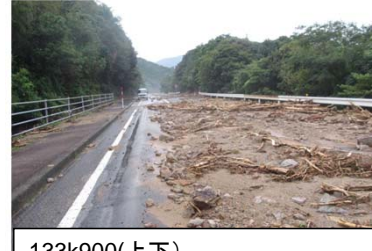
132k380(下)
民家裏山崩落
28日11時40分 下り線通行止め
→28日21時 啓開 作業車通行可

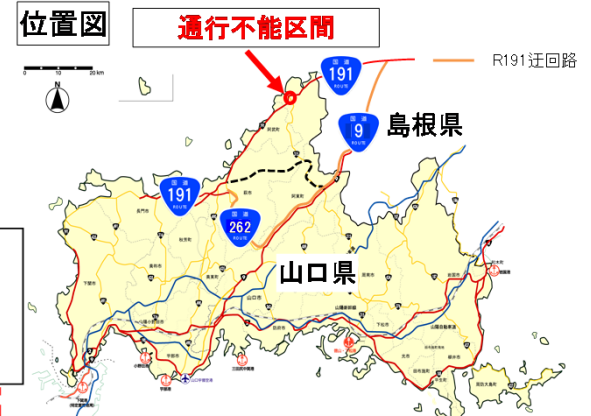
133k900(上下)
下り線法面崩落 50m×20~30m(H)
上下線に崩土有り
28日11時40分 上下通行止め
→29日17時 啓開 作業車通行可

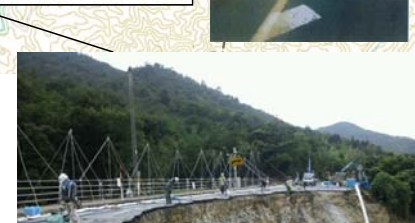
132k780(上下)
崩土・倒木L=60m
28日11時40分 上下線通行止め
→28日21時 啓開 作業車通行可

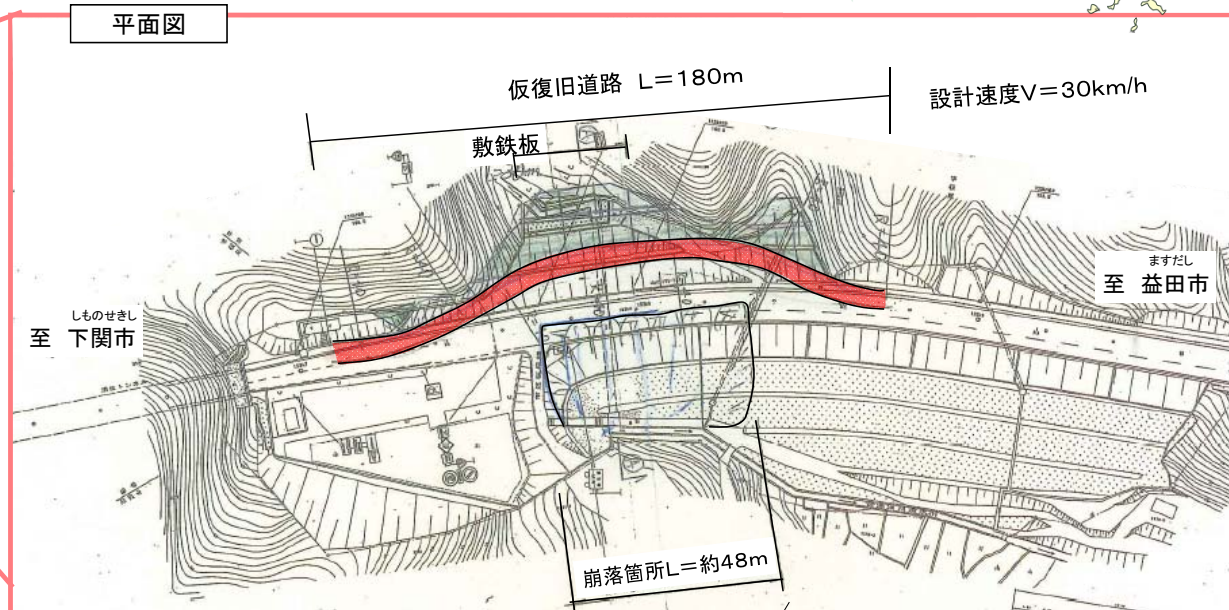
平面図

133k800(上下)
道路崩落(上り2車線)L=48m SL=20m
28日11時40分 上下通行止め
→解放時期未定

- 7月28日11時40分、道路崩落(L=48m、法長20m)により通行止め
- 崩落部を避けた迂回路により応急復旧を実施。7月30日8時、復旧作業着手
- 概ね1週間程度で片側通行により応急復旧予定

応急復旧

※山側に応急の迂回路を設置

- 31日の作業
- ・伐採作業
 - ・迂回路北側法尻部の側溝土砂撤去
 - ・崩落箇所下流側(浄化センター側)からの進入路検討着手
- 8月1日の作業
- ・迂回路の法尻部に土のう設置
 - ・崩落部のモルタル吹き付け準備中

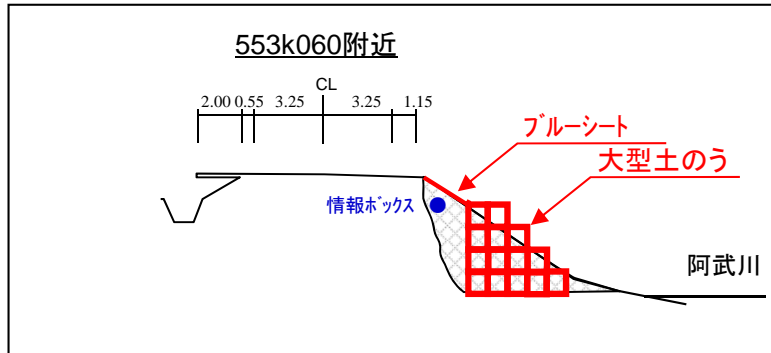
断面図(復旧作業中)

553k070~090(上)
 路肩崩落 L=約20m, H=5.5m
 上り線通行止め

7/29 12:00 路肩崩落による通行止め
 13:30 片側交互通行
 17:20 応急復旧着手
 20:30 大型土のう設置着手 → 完了未定

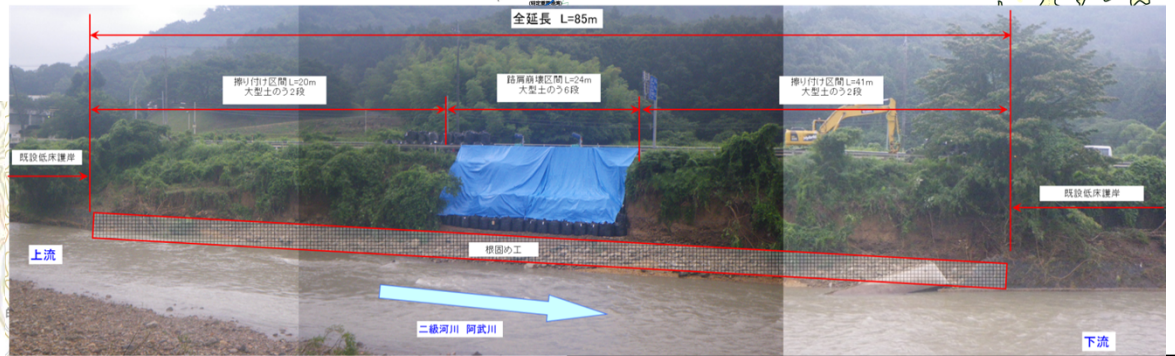
応急復旧案 (7/30撮影)

○7月29日12時、河川洗掘により路肩崩落、通行止め
 ○同日13時30分、片側交互通行に移行
 ○8月1日 土のう作成及び関係機関協議

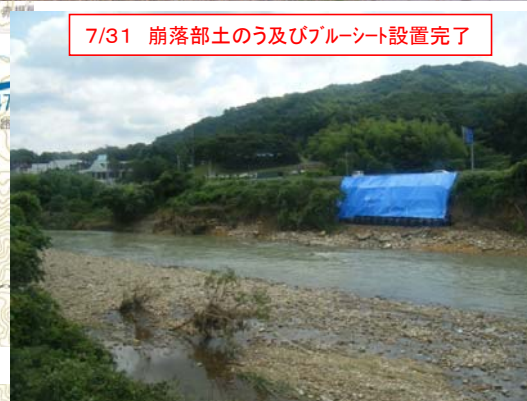
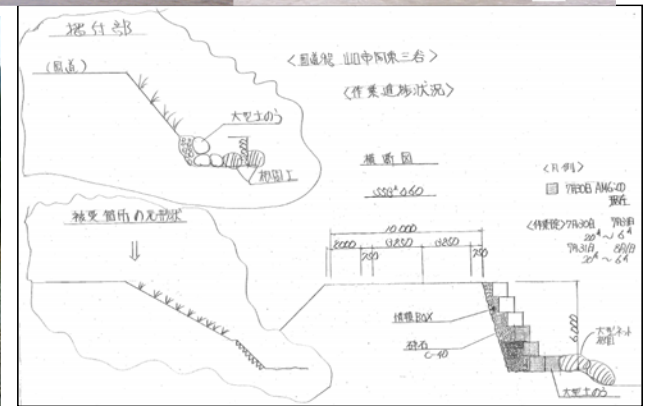
7/31 崩落部土のう及びブルーシート設置完了
